これまでの経緯について

荒川太郎右衛門地区自然再生事業の概要・実施体制・効果

荒川太郎右衛門地区自然再生事業の進捗状況

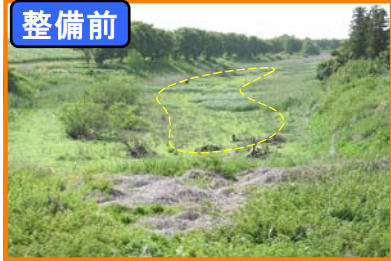
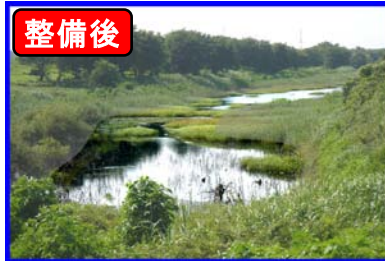
対策: 上池の掘削、上池呑み口を切り下げ、旧流路の水面の再生・保全

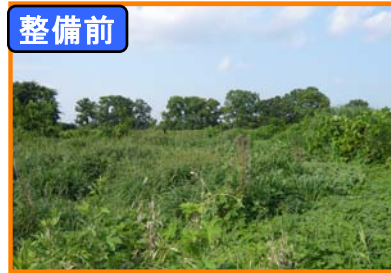
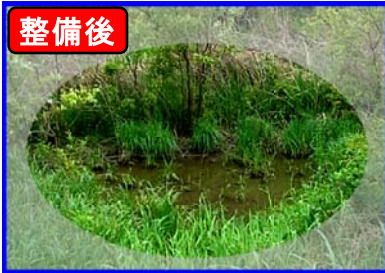
対策: 河川敷を切り下げ、湿地環境の拡大

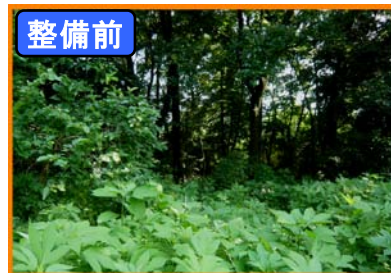
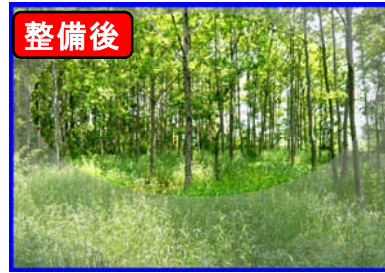
対策: 河畔林の間伐、下刈り等による河畔林の保全・再生

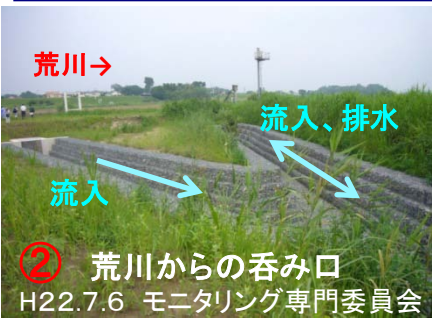
- 荒川の水位が上昇したときに荒川から上池に河川水を導水する、呑み口を上流に新設し、河川水を上池へ導水する水路を施工した。
過去20年の実績水位をもとに推計すると、26回の流入が30回に増加する見通しである。
- また、上池に入った水が河川に戻らないよう、呑み口にフラップゲートを設置した。

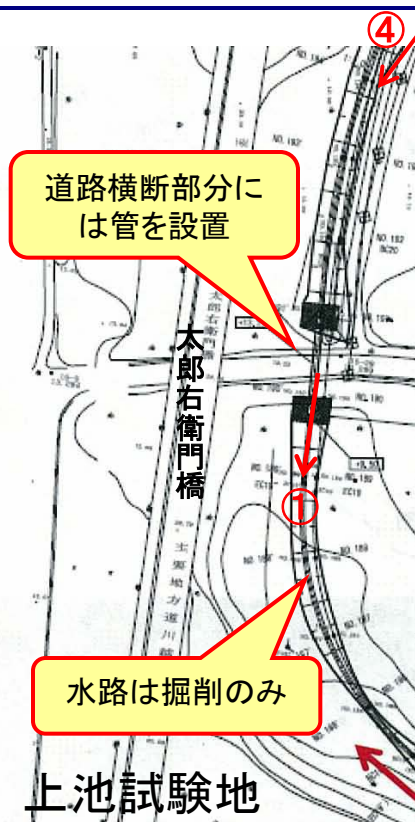
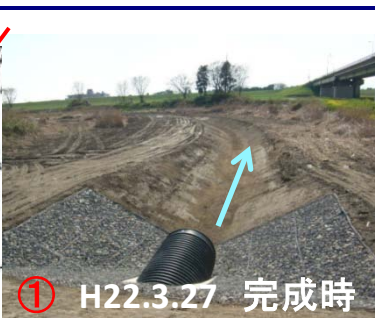
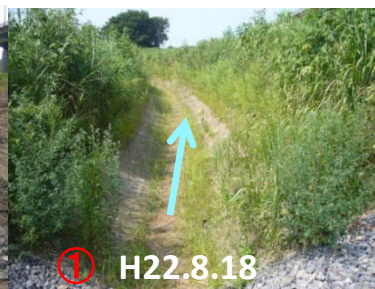
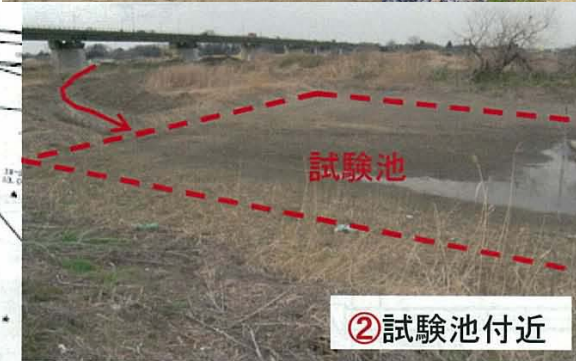
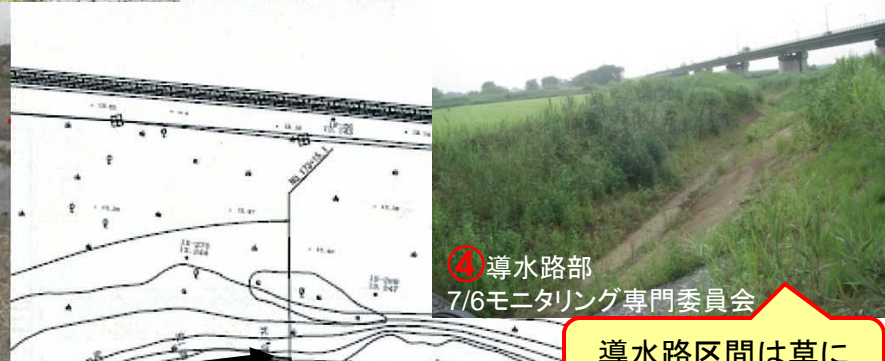
- 上池試験地は掘削により水面が出現し、7/6のモニタリング委員会で池の状況を視察し、池周辺ではタコノアシ、エキサイゼリ等が確認できた。
- 上池への導水路を掘削し、上池試験地へ接続させた。

道路横断部分には管を設置

水路は掘削のみ

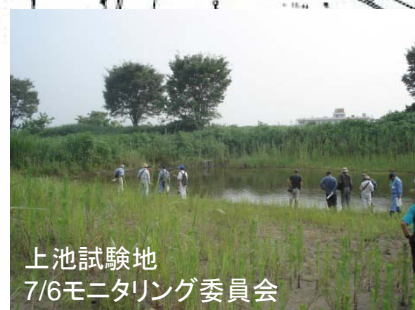
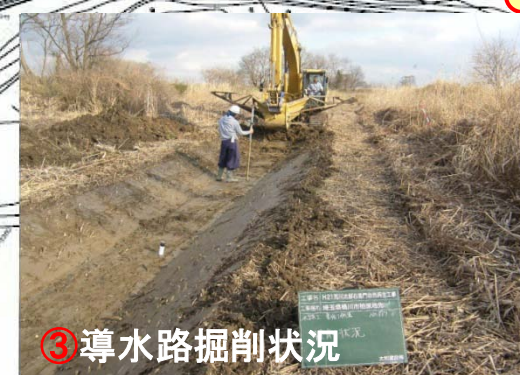
導水路区間は草に覆われつつある。

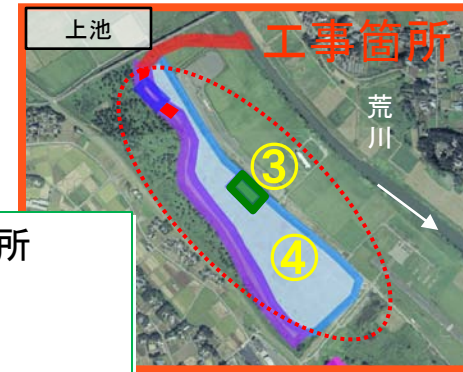
- ・30m * 30mメッシュにおいて、112箇所試掘調査実施
混合物はコンクリート、アスファルト、殻(瓦礫類)、廃棄物(その他ゴミ類)が確認され、
想定廃棄物集計量は約8100m³
- ・11箇所において土壌分析を実施
有害物質の環境基準を超過したものはなかった

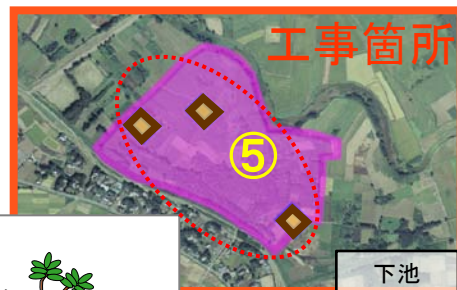
3カ所の試験地の状況

●ハンノキの生育条件を把握するために条件を変えた育成試験を3カ所で行った。

②周辺にハンノキが生育していないため、ハンノキの幼木を移植して、生育するのに適した環境を整えた箇所。

①既存ハンノキ林の周囲で、種子が発芽するための環境を整えた箇所。

③ハンノキ幼木が既に生育し、幼木がより多く生育するための環境条件を整えた箇所。

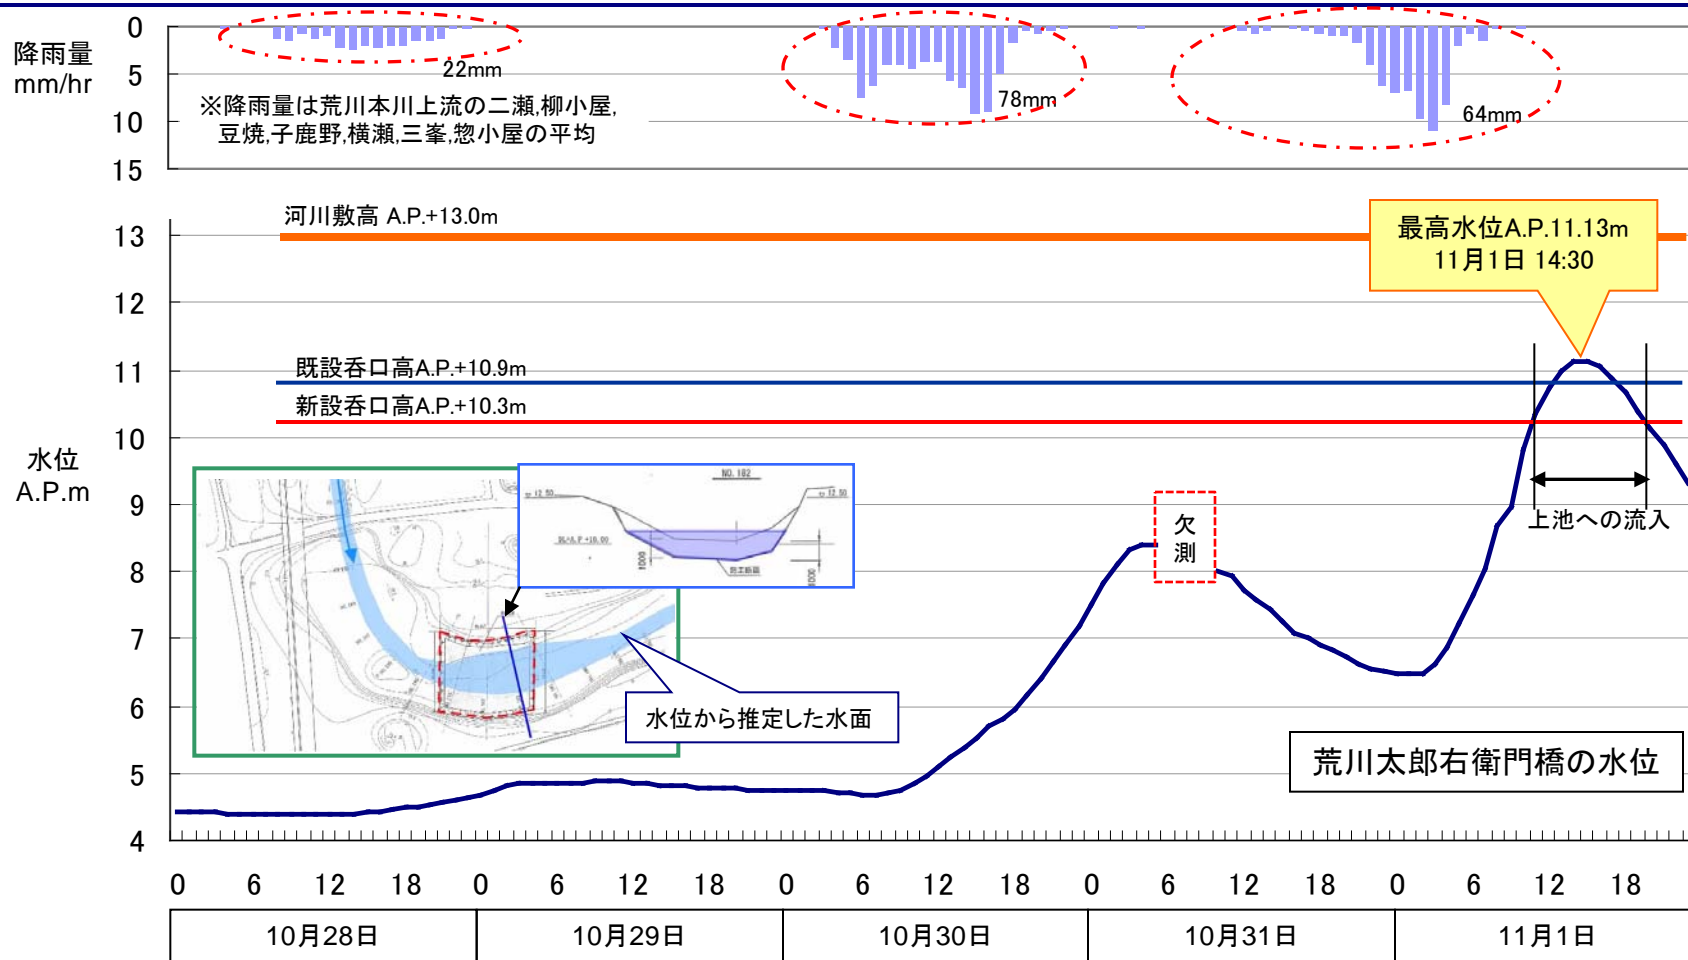
11月1日の洪水による上池流入について

- 11月1日の台風による荒川太郎右衛門橋の水位上昇は28日、30日の前期降雨により荒川の水位が上昇したあとに、31日～1日にかけて雨が降ったため、水位が急激に上昇した。なお、28日から1日にかけての上流域の総雨量は164mmであった。
- 11月1日の台風による上池への流入は、荒川本川の水位より推定すると、新設の呑口からは11月1日の11時～19時20分までの8時間20分間、既設の呑口からは12時40分～16時50分の4時間10分であった。
- 荒川の太郎右衛門橋のピーク水位は14:30のA.P.11.13mであった。
- 上池水位計の洪水時の水位と、上池水路の断面と試験掘削池の断面をもとに算定した流入量は、約2,900m³（池 2,600m³、水路 300m³）である。
- 流入した水は、さらに下流側水路へも流れて拡散したと思われる。

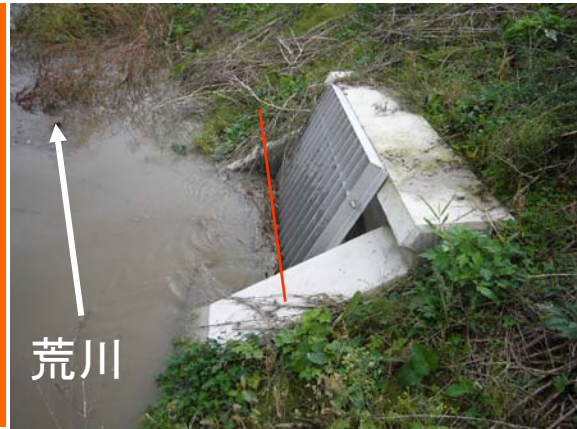
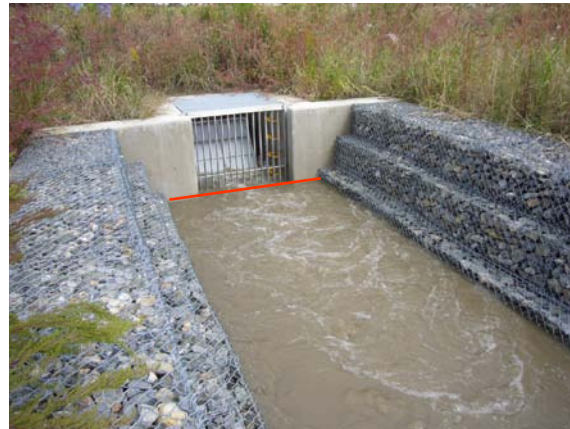
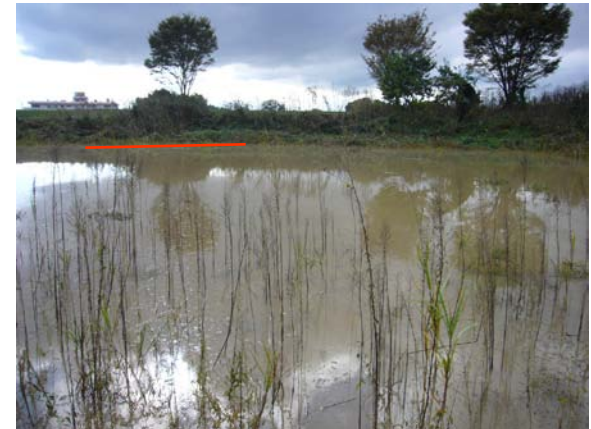
11月1日 14時頃（ピーク水位）

- 11月1日のピーク水位時の状況と、翌日の洪水終了後の状況の比較によると、荒川側では、ピーク水位付近までゴミの堆積が見られ、上池内の水位は、ピークに比較してわずかに低下している。

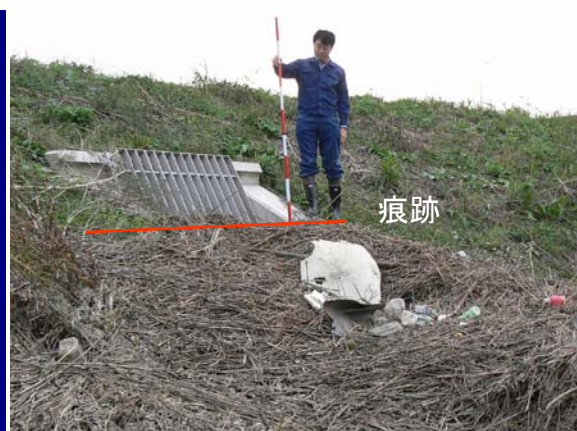
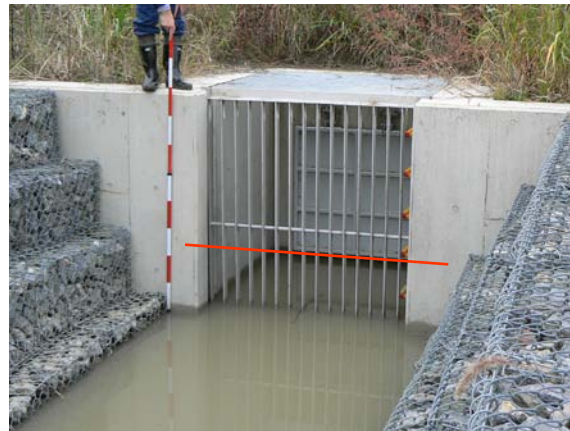
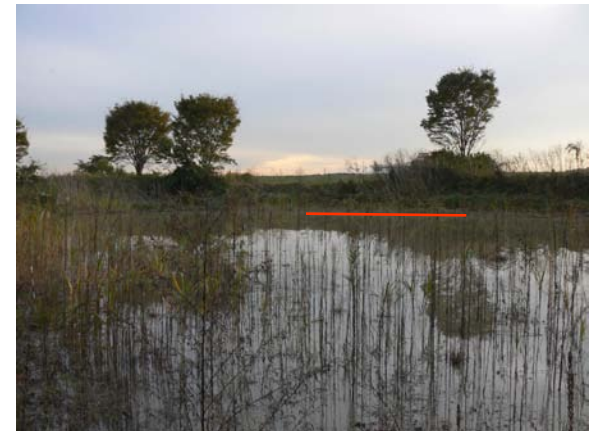
11月2日 16時頃（洪水終了）

洪水終了時にはスクリーン前面にゴミが堆積

洪水終了時はフラップゲートが閉じて、逆流が防止されている。

洪水終了時はピーク水位時に比較してわずかに水位が低下
