2011年11月6日「ハッ場ダム建設事業の検証に係わる検討報告書(素案)」関係住民の意見聴取当日配付資料

ハッ場ダム湖完成後に発生する想定内の地質災害 [地元地質研究者]

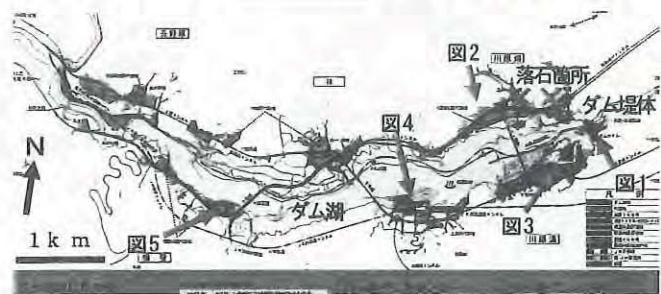
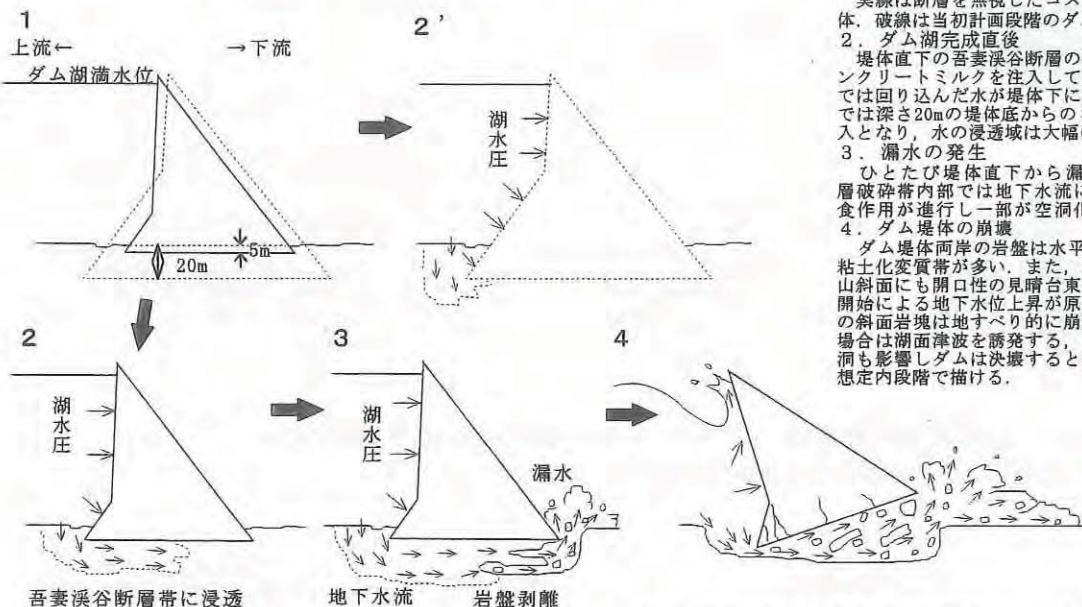
図1 コスト縮減によるハッ場ダム堤体底上げ後の崩壊シナリオ

ダム堤体輪郭は国交省関東地方整備局HP(2007)より作成 (関連は地学教育と科学運動(2011)66号印刷中)

1. ハッ場ダム堤体の断面形
実線は断層を無視したコスト縮減評価後のダム堤体、破線は当初計画段階のダム堤体。
2. ダム湖完成直後
堤体直下の吾妻渓谷断層の破碎帯に浸水防止のコンクリートミルクを注入しても、深さ5mの基礎掘削では回り込んだ水が堤体下に浸透する。2'の場合では深さ20mの堤体底からのコンクリートミルク注入となり、水の浸透域は大幅に減少する。
3. 漏水の発生
ひとたび堤体直下から漏水がはじまると、断層破碎帯内部では地下水による岩盤の剥離や浸食作用が進行し一部が空洞化する。
4. ダム堤体の崩壊
ダム堤体両岸の岩盤は水平亀裂(シーティングクラック)や粘土化変質帯が多い。また、堤体南端の岩盤および山斜面にも開口性の見晴台東断層が存在する。貯水開始による地下水位上昇が原因となり、この断層上の斜面岩塊は地すべり的に崩落する。仮に大規模な場合は湖面津波を誘発する、と同時に、堤体底の空洞も影響しダムが決壊するという最悪のシナリオが想定内段階で描ける。

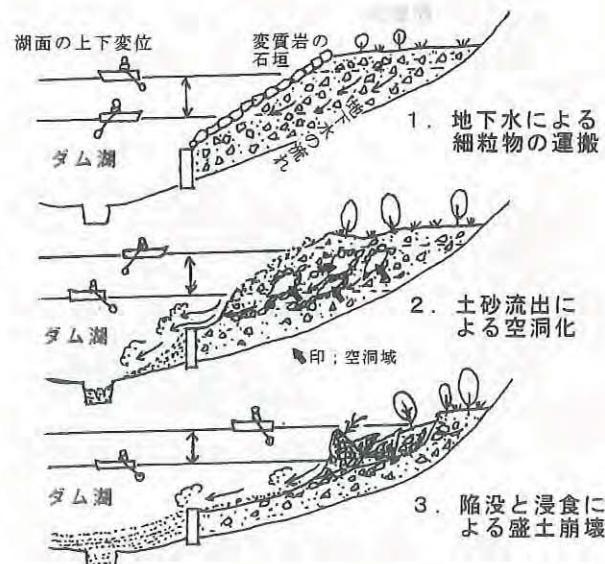
図3 打越代替地盛土の崩壊シナリオ

(群馬県高等学校地学部会誌, 46号, 1-6.)

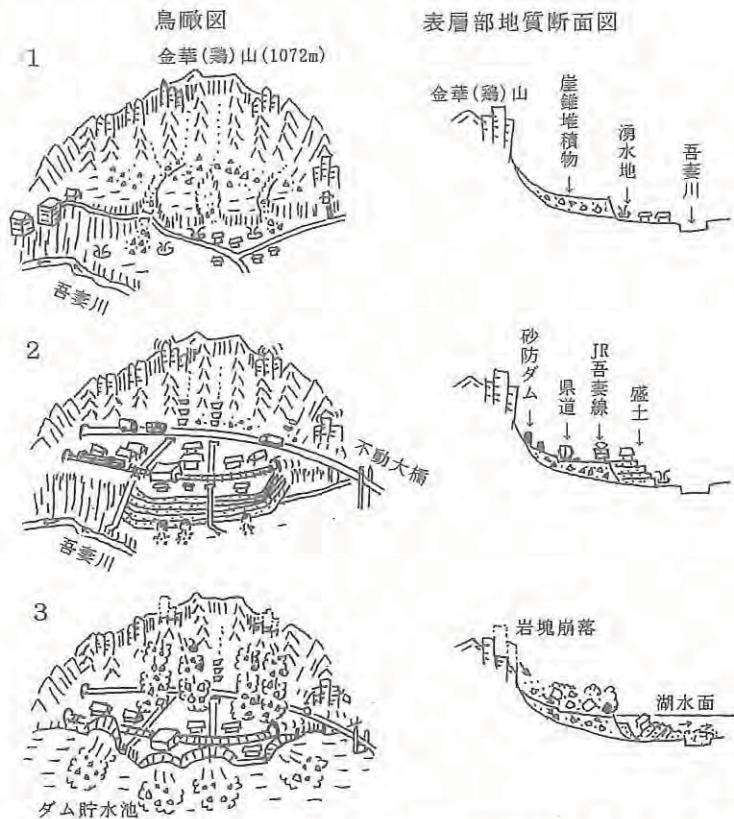
図4 上湯原代替地崩壊シナリオ ーすり鉢状内の地質的宿命ー
(関連は地学団体研究会第65回青森総会講演要旨集2011ポスター発表, 98.)

1. 代替地造成工事前の鳥瞰図と地質断面図

すり鉢状急傾斜地の底には多量の岩塊からなる崖錐性堆積物(段丘礫層や応接岩屑なだれ堆積物を含む)が積もる。地下水脈が発達し山麓各所から湧水が発生。

2. 代替地完成直後

大型車や電車の走行による地盤震動の日常化。その結果、すり鉢状急傾斜面からの落石が頻発する(事例として川原畠地区代替地国道145号沿いで2回の落石)。地震が引き金となる可能性もある。透水性の高い崖錐性堆積物を通じてくる多量の地下水によって盛土面の崩壊が急速に進行する。

3. 予想される代替地終末シナリオ

ダム貯水池完成前より急崖や岩塔からの岩塊崩落が頻発し、盛土面の崩壊も発生する。

ダム湖完成後に盛土塊は、巨大ブロックとして地すべりを引き起こし湖底に沈む。対策には湖岸沿いに鉄筋コンクリート製の擁壁や堅剛な護岸堤防などの構造物の建設を必要とする。
