那珂川河川維持管理計画

【国土交通大臣管理区間編】

平成24年3月

国土交通省関東地方整備局
常陸河川国道事務所

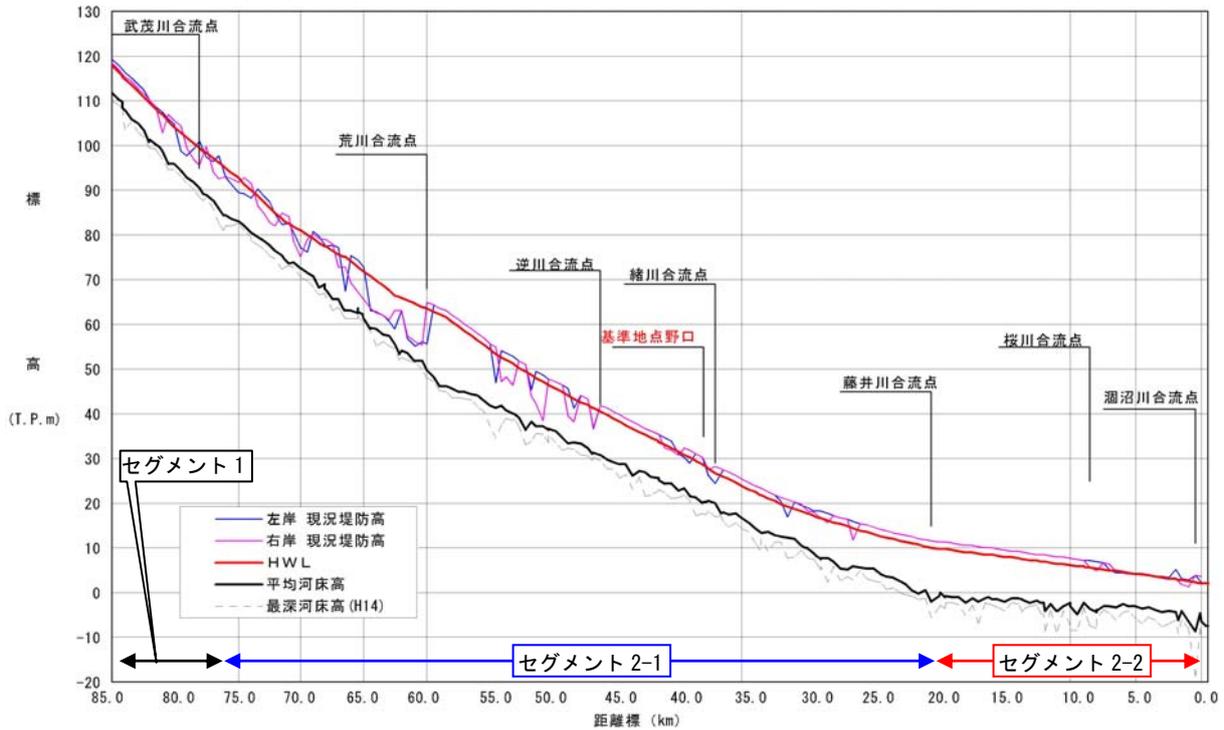
図 1.3.1 那珂川の現況縦断面図

那珂川の管理区間の河床勾配は、下流の感潮域で約 1/2,500 と緩勾配であるが、その上流区間では 1/600 以上の急勾配となっている。河口～20km がセグメント 2-2、20.5k～76.0k がセグメント 2-1、76.5k～上流端までがセグメント 1 となっている。

河床材料は、昭和 45 年、平成 5 年度、平成 7 年度、及び平成 11 年度に調査が行われている。河口～20k 区間の河床材料（粒径加積曲線）は、0.2mm～0.8mm 程度で細粒化、上流区間の河床材料は、20mm～40mm 程度で、砂利の割合が増加しており、粗粒化の傾向が見られる。

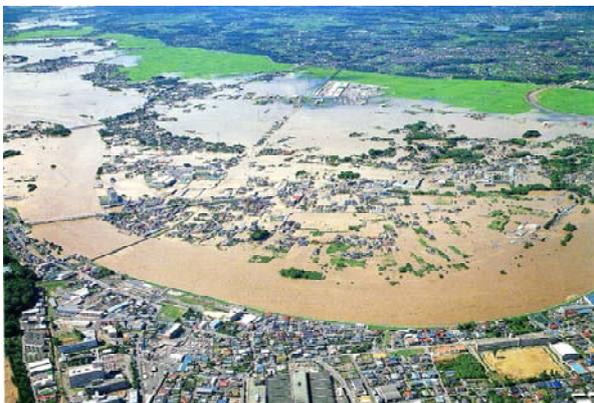
写真 1.3.3 昭和61年8月洪水の状況

その後、昭和61年8月の台風10号により、水府橋水位観測所で計画高水位を超える既往最高水位を記録し、無堤部からの溢水や堤防からの越水により、水戸市を中心とした下流部や狭窄部上流などで広範囲に浸水が生じ、浸水面積が約 $14,700\text{ha}$ 、浸水家屋が床上 $4,864$ 戸、床下 $2,815$ 戸の計 $7,679$ 戸に及ぶ大被害が発生した。

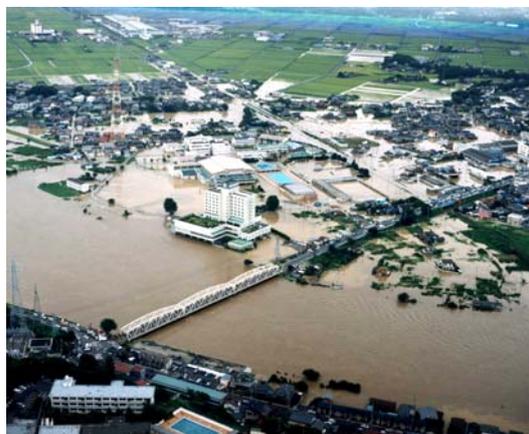
写真 1.3.4 平成10年8月洪水の状況（台風18号）

さらに、平成10年8月には、台風4号に刺激された停滞前線による洪水により、水府橋水位観測所では計画高水位を超える出水となり、浸水面積が約 $1,500\text{ha}$ 、浸水家屋が床上 704 戸、床下 $1,487$ 戸の計 $2,191$ 戸のに及ぶ被害が発生した。那珂川本川では災害復旧事業等により堤防の新設、拡築、護岸整備等を実施するとともに、御前山遊水地及び大場遊水地の整備に着手した。その後も下流部の無堤区間の解消を図るため、堤防の新設、拡築、護岸整備等を実施している。また、那珂川上流部の余笹川流域では、破堤、護岸崩壊、橋梁の流出等多大な被害が発生し、災害復旧事業等により、堤防の拡築、橋梁の架替え等の整備を実施した。

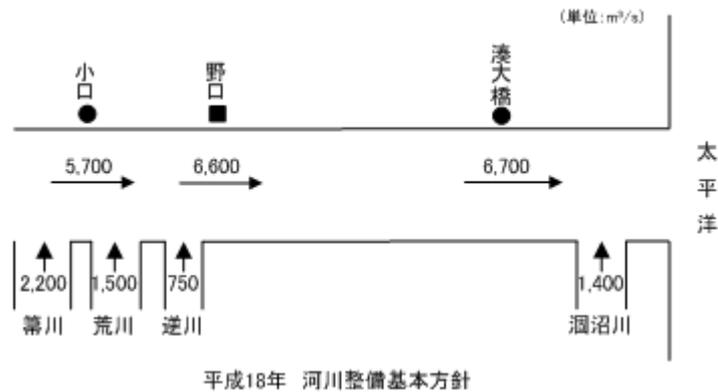
図 1.3.2 那珂川計画高水流量配分図

平成5年4月には本流域の社会的、経済的発展にかんがみ、野口地点における基本高水のピーク流量を $8,500\text{m}^3/\text{s}$ とし、このうち洪水調節施設により $1,900\text{m}^3/\text{s}$ を調節し計画高水流量を $6,600\text{m}^3/\text{s}$ とする計画が策定された。

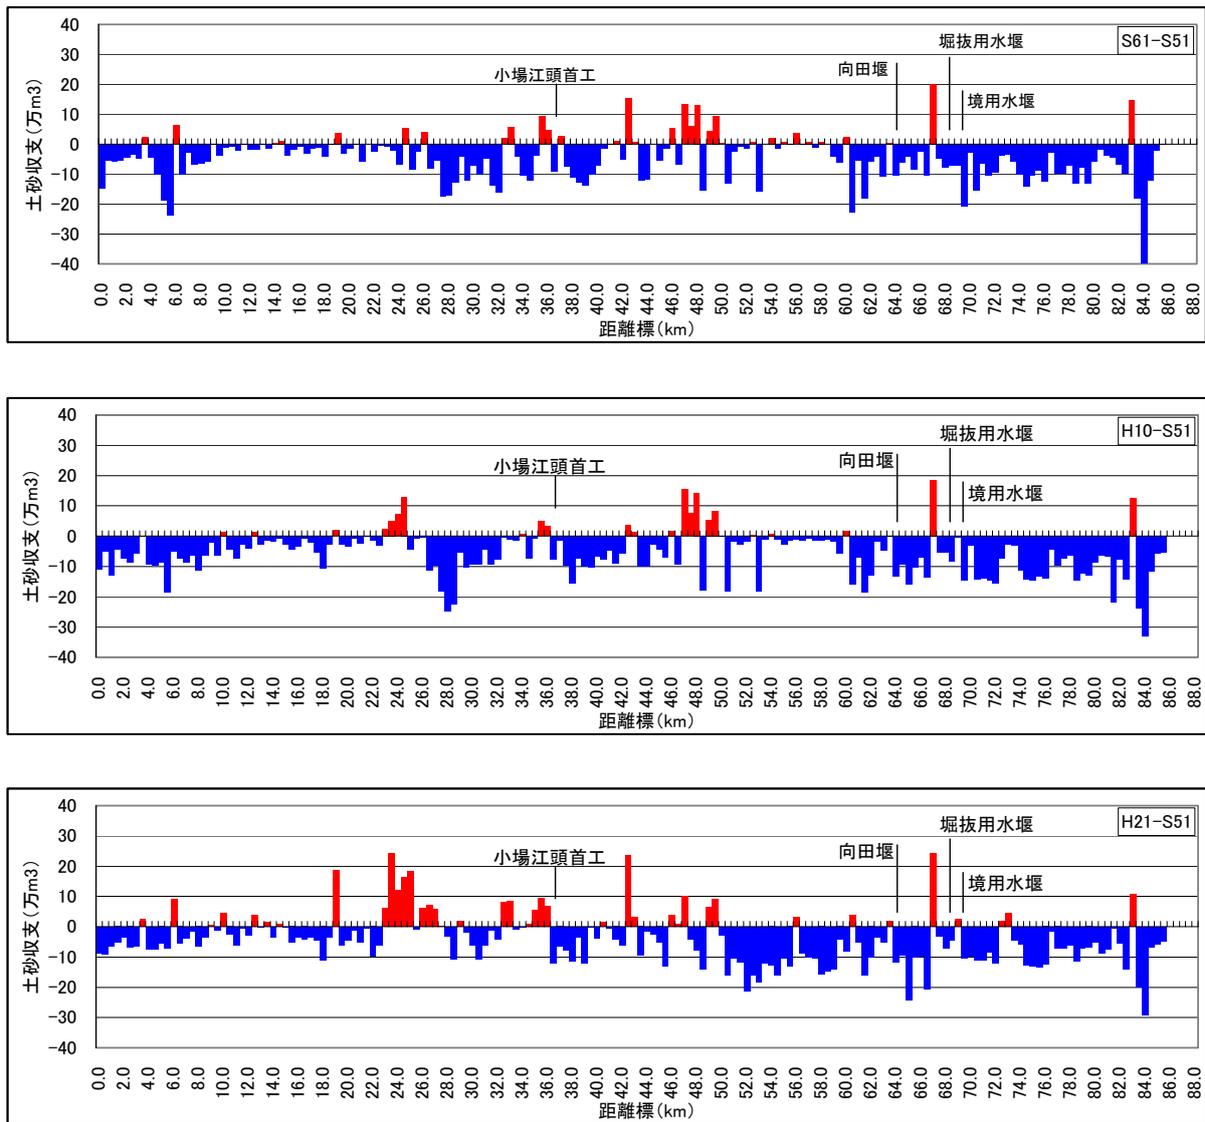
図 1.4.1 区間別土砂変動量 (那珂川)

那珂川では、平成7年(1994)までの間、砂利採取が行われていたことから河床低下が進行し、特に昭和51年(1976)から昭和61年(1986)の間で大きくなっている。砂利採取終了年以降は河口から50kの区間で土砂は安定もしくはわずかに堆積傾向に転じている。

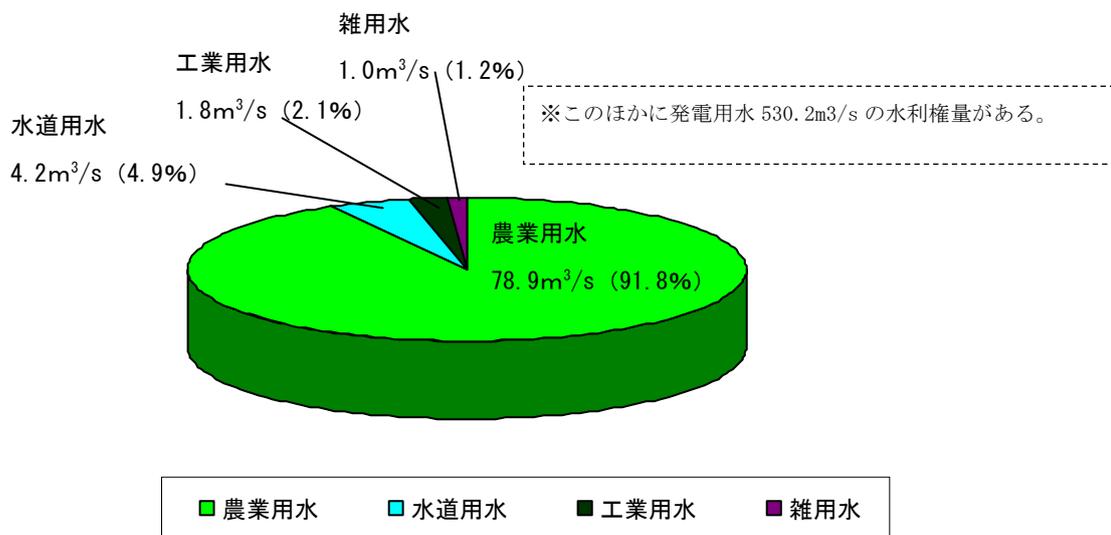
図 1.5.1 那珂川における利水状況

那珂川の水は、農業用水としての利用は古く、その他発電用水、水道用水、工業用水として多目的、広域的に利用されている。

小場江頭首工、用水路および揚水機場等の整備により下流沿岸の水田地域を中心に灌漑面積 37,000ha に利用されている。水力発電は、那珂川や支川の上流に 13 箇所、工業用水は、日本原子力研究所（昭和 44 年に取水開始）をはじめ那珂市及びひたちなか市等を中心とした那珂川・県中央広域工業用水道（茨城県）等、計 6 件の水利用がある。水道用水は、水戸市水道（昭和 33 年の取水開始）をはじめ茨城県中央広域水道等、計 23 件で利用がある。

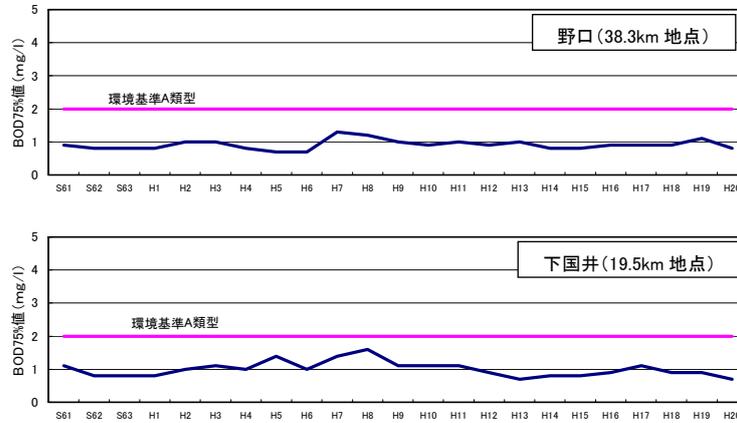
図 1.5.2 水質の経年変化（那珂川）

那珂川の水質は昭和 61 年以降、概ね環境基準を達成しており、良好と言える。しかし、都市化が進んでいる支川桜川、涸沼川の上流地点では基準を上回っており、水質改善に取り組む必要がある

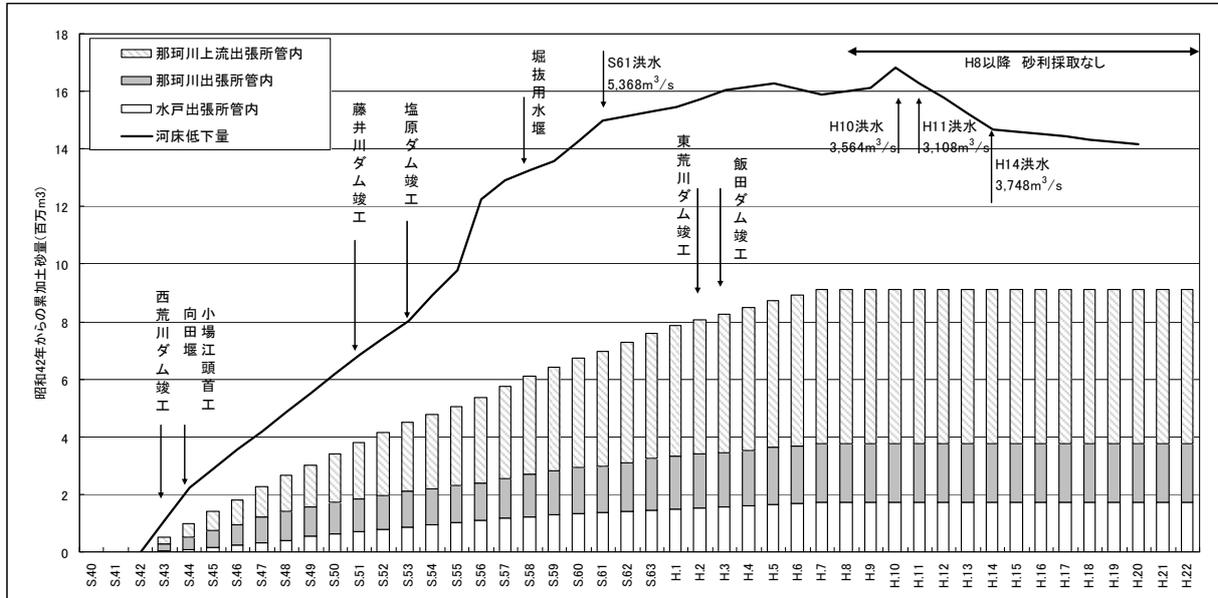
図 3.1.3 河床低下量と砂利採取量及びダム・砂防施設の堆砂量の累加量の変化

那珂川では平成7年（1995）までに累計で920万 m^3 の砂利採取が行われている。特に昭和50年以前は年間40～50万 m^3 の砂利採取が行われており、同時期に河床の低下が進行している。昭和60年以降、砂利採取量は年間25万 m^3 程度に減少しており、それに合わせて砂床の低下も鈍化している。砂利採取が終了した平成7年以降は河床高が安定あるいは上昇傾向に転じており、このことから河床低下の主な要因は砂利採取にあるといえる。

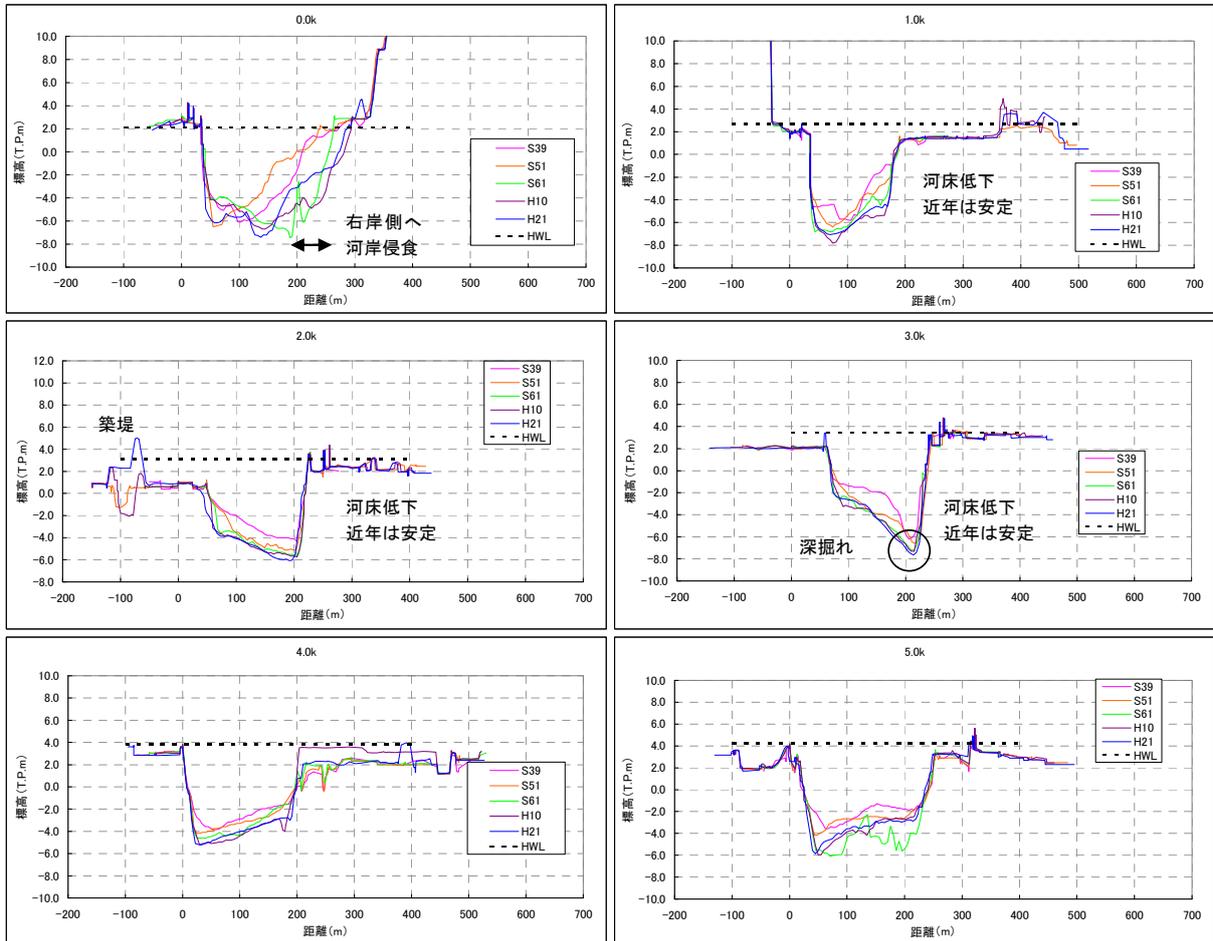
図 3.1.4 横断面の経年変化 (0.0~5.0km)

那珂川下流部は河口部を除き河道内に砂州は発生しておらず、昭和 39 年から昭和 51 年にかけて 0.0k 地点右岸側の河口砂州が拡大していたが、河床高は低下傾向であった。平成 10 年以降の河床高の変動は小さく安定している。

昭和 22 年時点で見られた河口部の砂州は、港や導流堤設置により現在は見られない

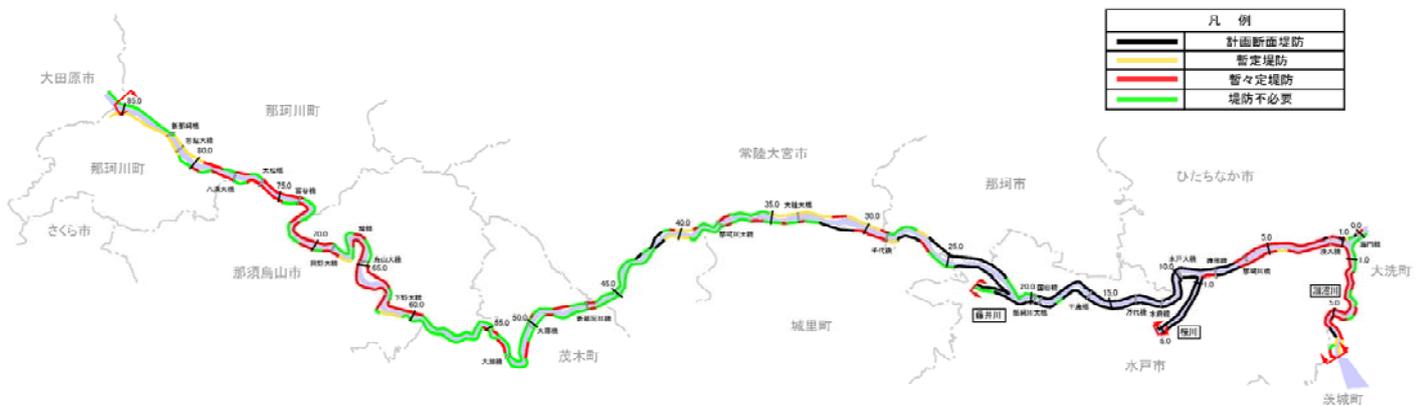
図 3.2.1 堤防整備状況（那珂川・澗沼川・桜川・藤井川）

計画堤防断面	暫定堤防	暫々定堤防	未整備	堤防不要区間
延長	49.5km	15.4km	50.1km	0.0km	85.0km
全区間に対する整備率	24.8%	7.7%	25.1%	0.0%	42.5%
堤防必要区間に対する整備率	43.0%	13.4%	43.6%	0.0%	—

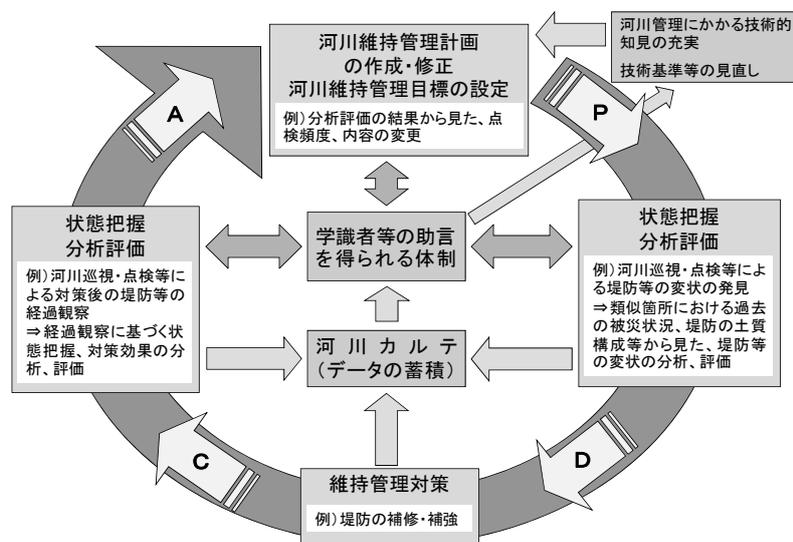
図 8.3.1 サイクル型維持管理体系のイメージ

河道や河川構造物の被災箇所とその程度はあらかじめ特定することが困難である。河川維持管理はそのような制約のもとで、河道や河川構造物において把握された変状を分析・評価し、対策等を実施せざるを得ないという性格を有している。実際、河川管理では、従来より河川の変状の発生とそれへの対応、出水等による災害の発生と対策や新たな整備等の繰り返しの中で順応的に安全性を確保してきている。そのため、那珂川の河川維持管理に当たっては、河川巡視、点検による状態把握、維持管理対策を長期間にわたり繰り返し、それらの一連の作業の中で得られた知見を分析・評価して、河川維持管理計画あるいは実施内容に反映していくというPDCAサイクルの体系を構築していく（図 8.3.1参照）。
