おくきぬこうじようどうろこうじ あんぜんたいさく
H24奥鬼怒工事用道路工事における安全対策について

東武建設株式会社 H24 奥鬼怒工事用道路工事

(工期：25年3月2日～26年3月31日)

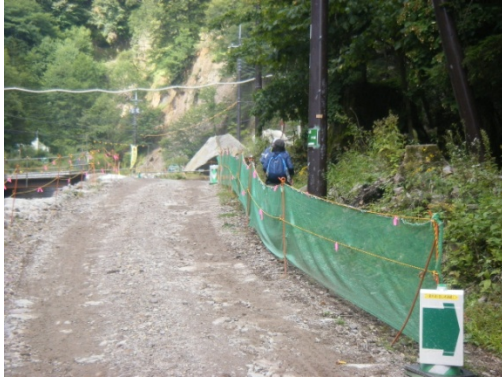
写真-1 (道路部)

既設工事中用道路が現在遊歩道と共用されているため、車両の通過時に登山者との接触事故が懸念されました。登山者の安全を確保するため車道と歩道を分離する仕切りを設置し歩道を整備しました。(写真-1・写真-2)

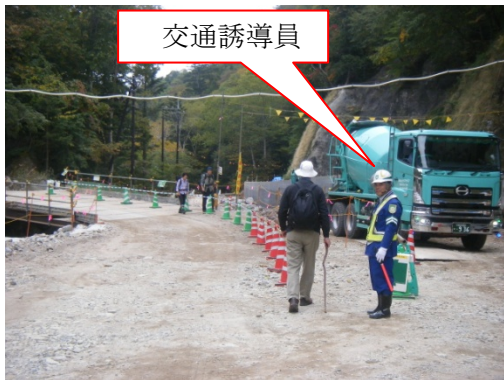
写真-3

工事車両出入口に交通誘導員を配置し、登山者の安全を確保しました。(写真3) また、登山者が立入禁止箇所に間違っても入らないよう、通行時に音声で注意を促す『トークナビ』を設置して注意喚起を行いました。(写真4)

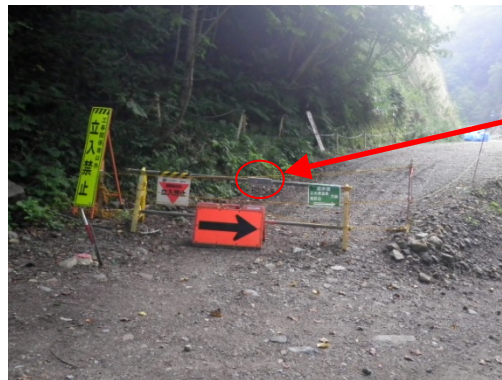
写真-4

トークナビ

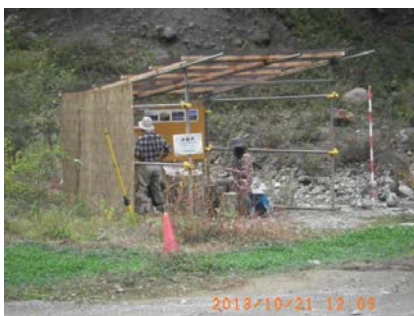
写真-5

登山者に気持ちよく登山してもらうため、鬼怒川と日光沢との合流地点に休憩所(写真5)を設置しました。また、トイレが近隣に無いため仮設トイレ(写真6)を登山者に開放して利用してもらいました。

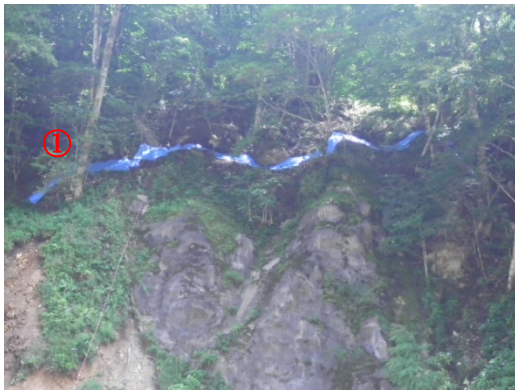
写真-8

クラック箇所①②にロール状のブルーシート（幅＝1m）を張りアンカー（L＝20cm）で固定し流入防止を行いました。(写真8・写真9)

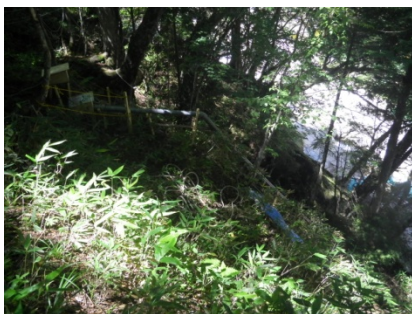
写真-10

崩落の危険性が考えられたため、亀裂一箇所ずつ①(写真-10)②(写真-11)に地滑り計を設置し、地盤の滑りが時間当たり2mmを越えた場合に、地滑り計と連動した警報装置サイレン及び回転灯により周囲に崩落の危険を知らせました。また、危険箇所付近での作業時は監視員(写真-12)を配置し、警報を確認しづらい重機オペレーターにトランシーバー(ヘッドホン仕様)で避難を促しました。

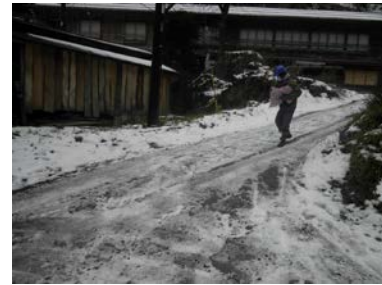
写真-13

12月に入り登山客は減少したのですが、日平均10名程度の通行があるため、仮橋歩道部（敷鉄板上）及び急斜路の滑りやすい箇所を除雪し、融雪剤を散布して登山者の転倒防止を行いました。

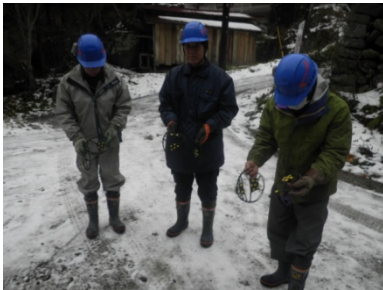
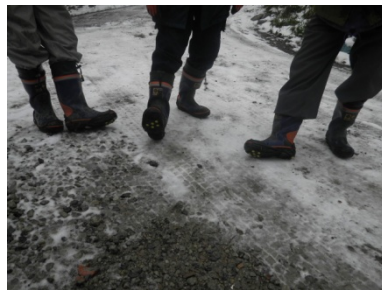
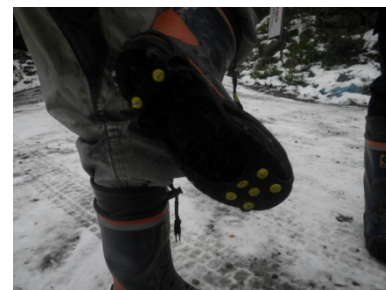
長靴に取外しの出来る滑り止め（簡易スパイク）を作業員全員に転倒防止として配布しました。装着後は凍結箇所での転倒の危険性が少なくなったと好評でした。（写真-14～16）

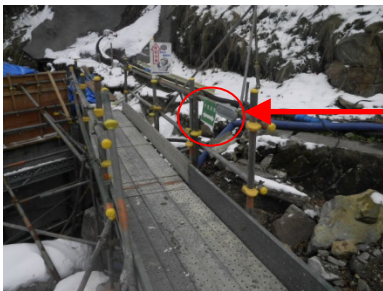
写真-17

ヒューマンエラー防止の為、要所に『足元注意看板』を設置し視覚での注意、入口に聴覚での注意を促す『トークナビ』を設置しました。（写真-17）又、作業開始前にリスクアセスメントによる危険予知活動を実施し当日の作業の危険性を評価し、対応策を作業員全員で考え実行しました。
