# 相模川流砂系総合土砂管理計画 骨子案

## — 説明資料 —

国土交通省 京浜河川事務所

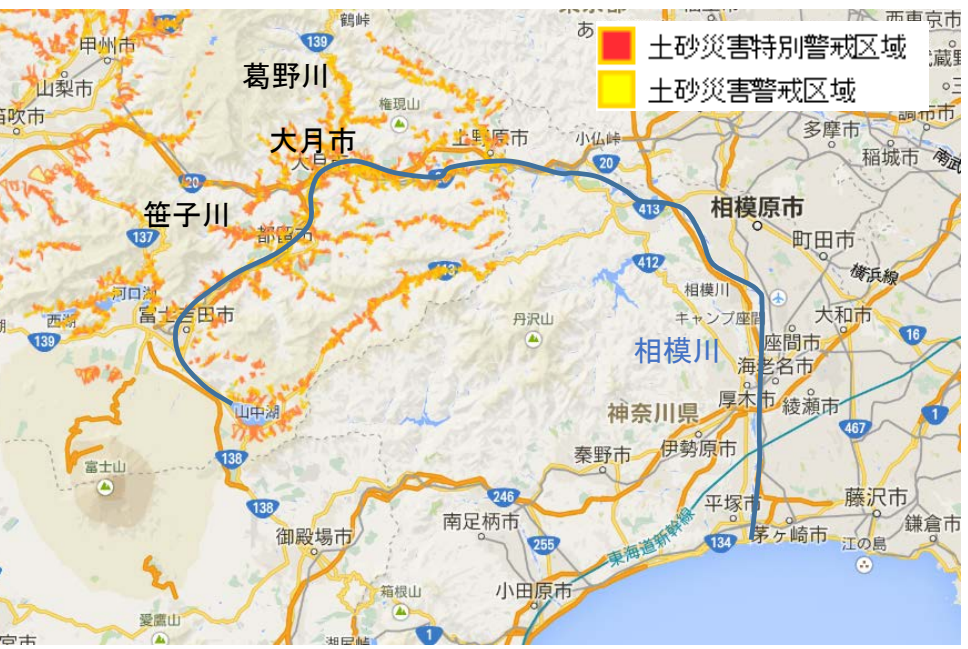
山梨県土砂災害警戒区域等

- 土砂災害警戒区域等では、山梨県では大月市周辺、神奈川県では城山ダム周辺、及び宮ヶ瀬ダム周辺で多く見られる。

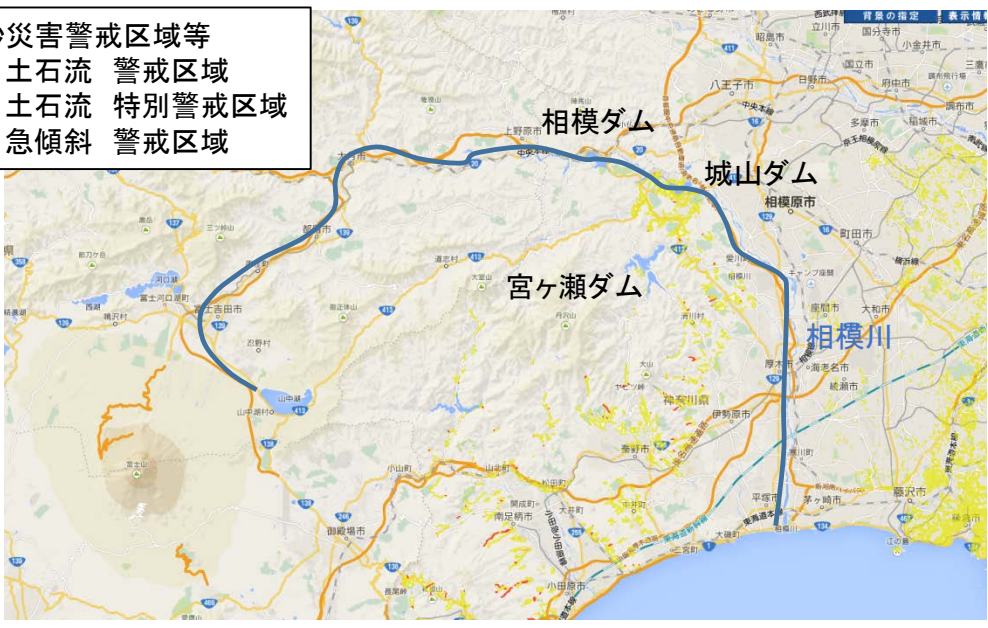
神奈川県土砂災害警戒区域等

- 土砂災害警戒区域等
  - 土石流 警戒区域 (Yellow)
  - 土石流 特別警戒区域 (Red)
  - 急傾斜 警戒区域 (Yellow)

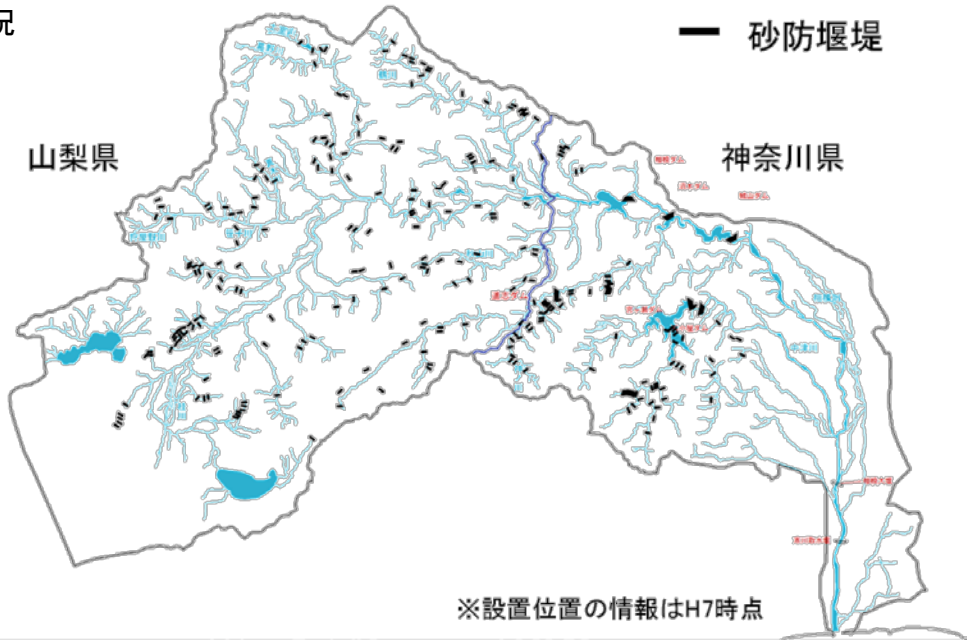
砂防堰堤の設置状況

- 有害な土砂移動を抑制するため砂防堰堤等を設置し土砂流出対策を実施。(確実な土砂災害の防止のため人家の直上流では不透過型砂防堰堤を整備、その他の箇所では透過型砂防堰堤を整備し平常時の下流への土砂供給を図っている。)
- 山梨県では417基(H24時点)、神奈川県では241基(H7時点)の砂防堰堤を設置している。

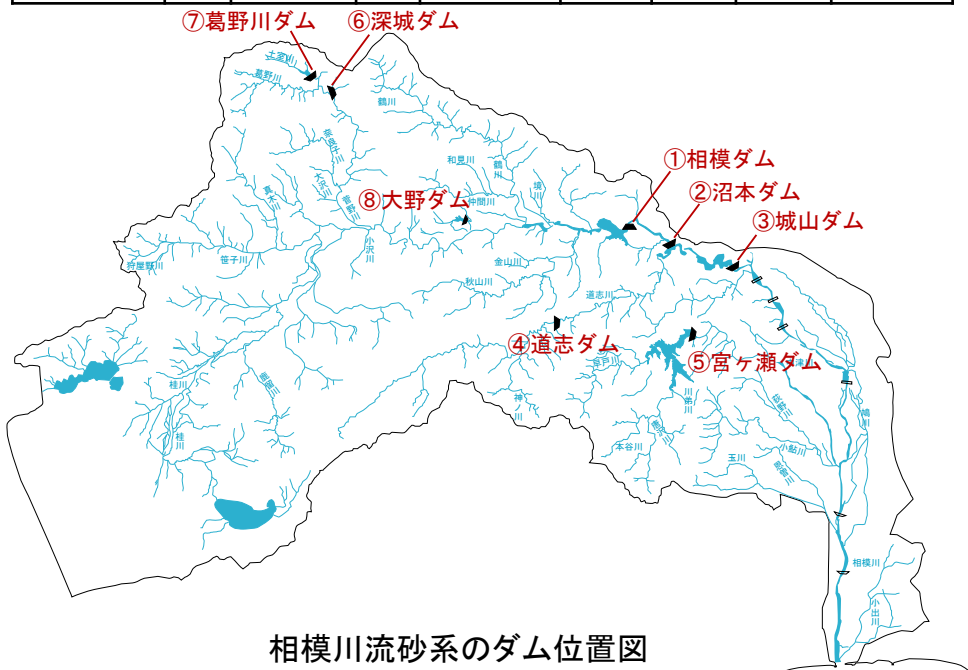
相模川流砂系のダム位置図

- 相模川流域は流域面積の約80%がダム流域であり、多くの土砂がダムに捕捉されている。ダム上流の相模川(桂川)の河床は緩勾配である一方で、支川流域は急勾配であるため、上流域で生産された土砂は、支川流域からのダム流入土砂が多いと考えられる。
- 相模川水系では、神奈川県に相模ダム、沼本ダム、城山ダム、道志ダム、宮ヶ瀬ダム等の治水・利水ダムがあり、これらのダムは神奈川県に位置している。平成16年竣工の深城ダムは山梨県葛野川に設置されている。相模ダム、沼本ダム、道志ダムでは、竣工後長期間が経過し、土砂流入により計画堆砂量を超過している。

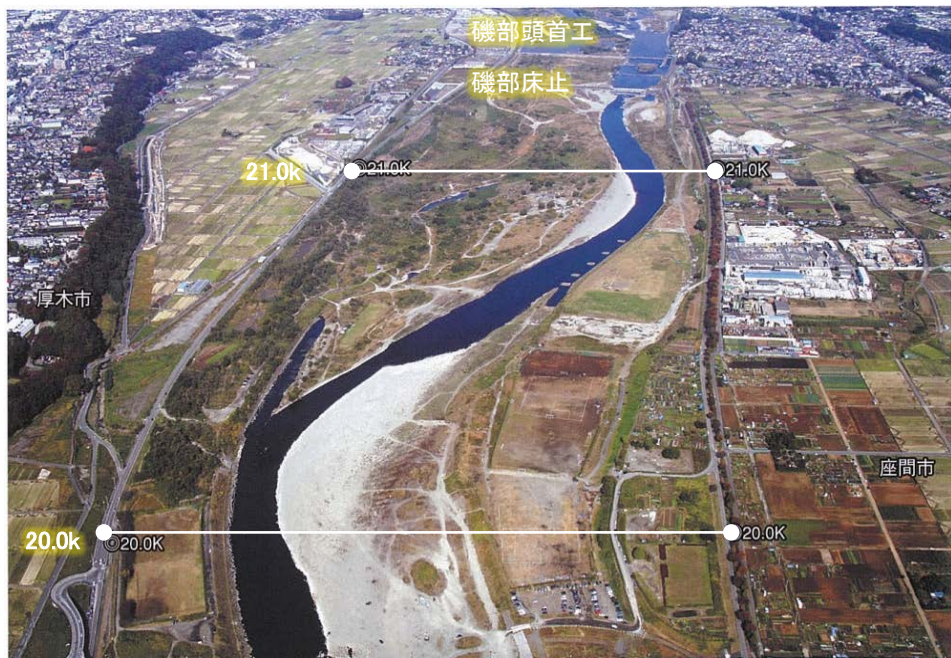
磯部頭首工の下流側の状況

- 磯部頭首工の下流では異常な深掘れにより近接する左岸堤防の安全性が懸念される。

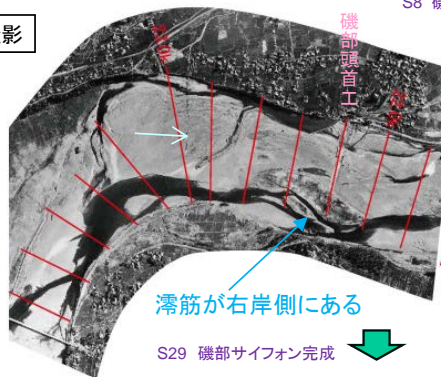
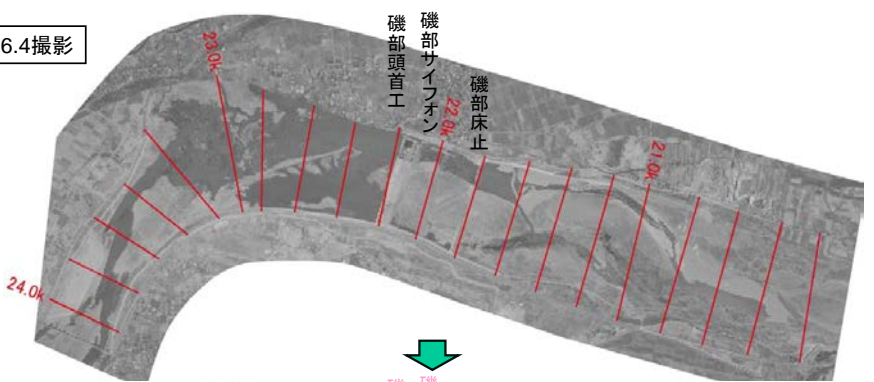
## 礮部頭首工の下流側の砂州の固定化

- 土砂によるかく乱の減少により、砂州と滞筋が固定し河道の二極化が発生した。陸地化した箇所では、樹林化が進行した。 → 二極化の是正を目的とし河道整正の実施が必要である。

S8 礮部頭首工(22.2k) 完成

● 礮部頭首工周辺では、かつて右岸にも滞筋があり、洪水流が幅広く流下していた頃は砂州の固定化は見られなかった。(礮部床止の設置前)

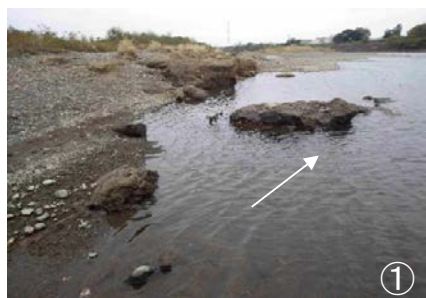
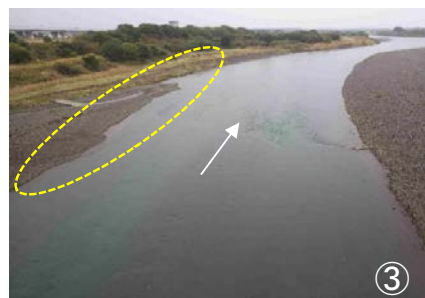
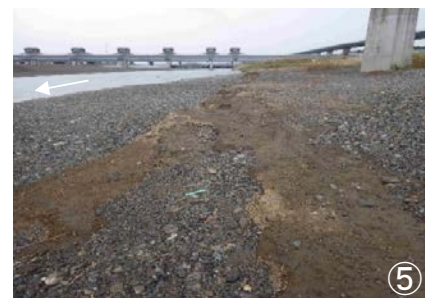
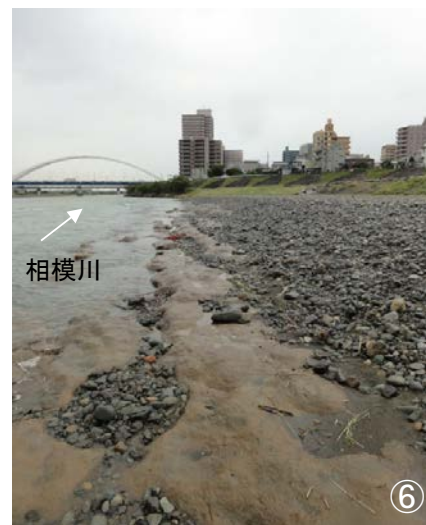
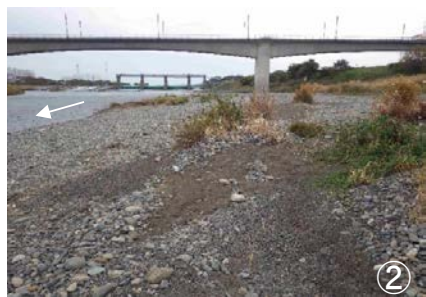
写真①～⑤相模川：H26.11.11撮影  
 写真⑥相模川：H26.10.15撮影  
 写真⑦中津川：H26.11.11撮影

- 三川合流地点から神川橋下流付近にかけて、土丹層の上の砂礫層が薄い箇所では土丹層の露出が散見。この現象により砂礫が堆積しづらくなり露出範囲が拡大、堤体等の近傍にまで及べばその安全性への影響に懸念が生じる。

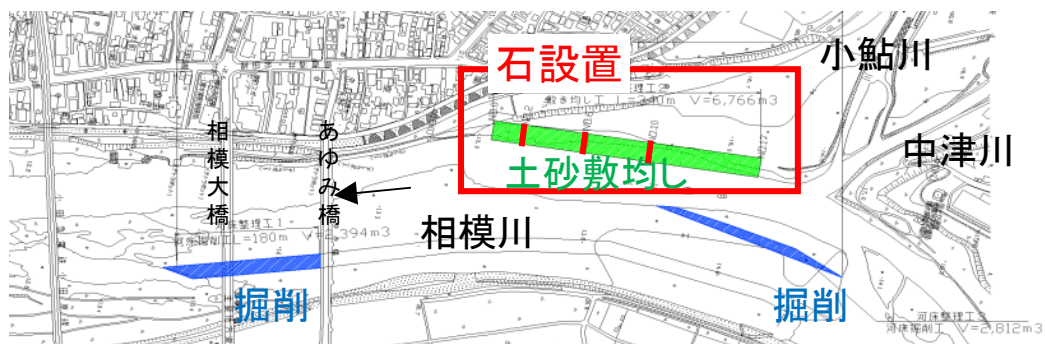
## 三川合流部周辺での土砂敷均し+石設置工事 (平成25年度工事)

- 三川合流地点等での土丹露出は、複数の要因によるものと考えられ、応急対応(土丹被覆等)を実施しつつ、状況をモニタリングし、要因解明に向けた検討が必要である。

右岸側  
土砂敷均し  
(H24~H25年度)

左岸側  
土砂敷均し前出し+石設置  
(H25年度実施中)

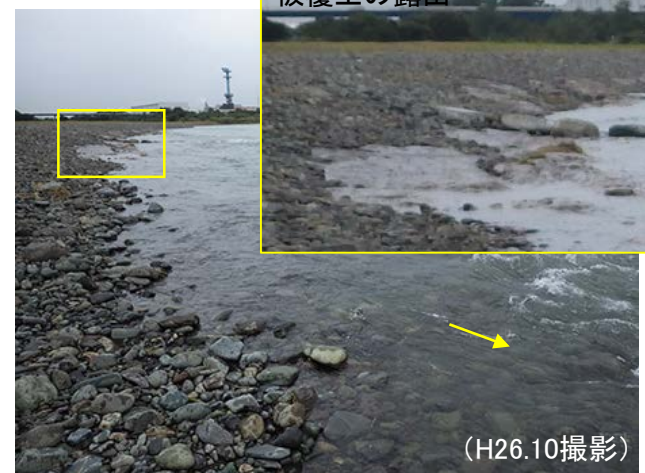
H26年度では、敷均した土砂が流出した。アユ漁が終わる10月中旬以降に再び土砂を搬入、対岸にバイパス河道を掘削して流れを弱める工事を実施予定

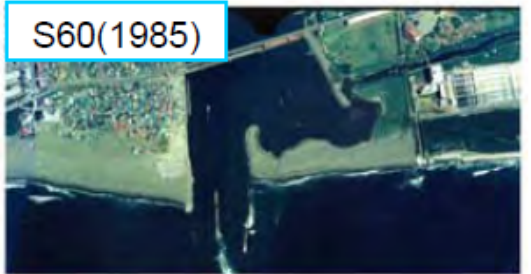
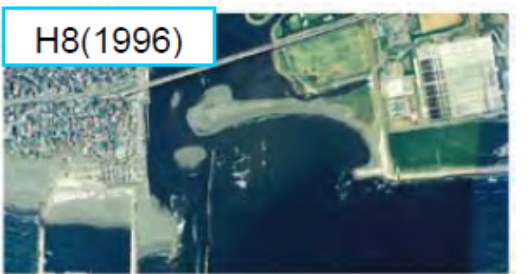
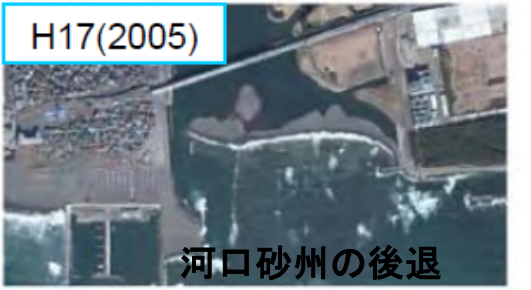
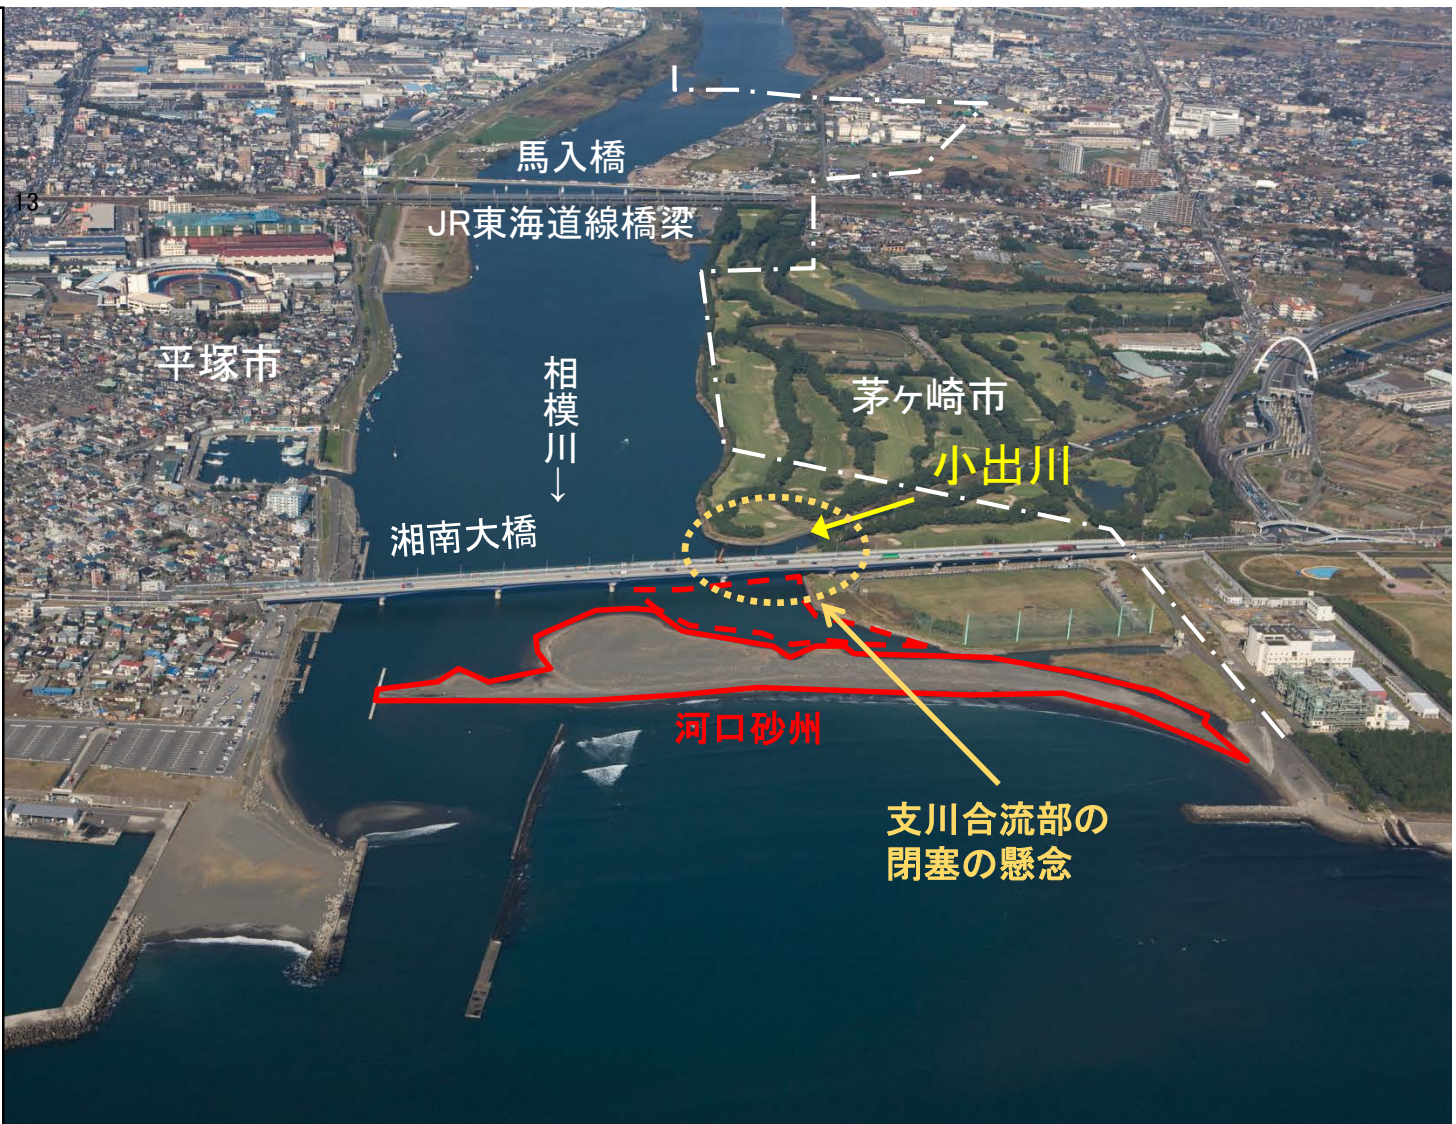
- 河道からの土砂供給の減少に起因すると考えられる河口砂州の後退(上流への移動)により、洪水流下阻害、支川合流部(小出川)の閉塞が懸念される。

- ・ 河口砂州の後退の動態を観測し、河道管理上の課題(洪水流下阻害、支川合流部の閉塞)の可能性のあるかを検討

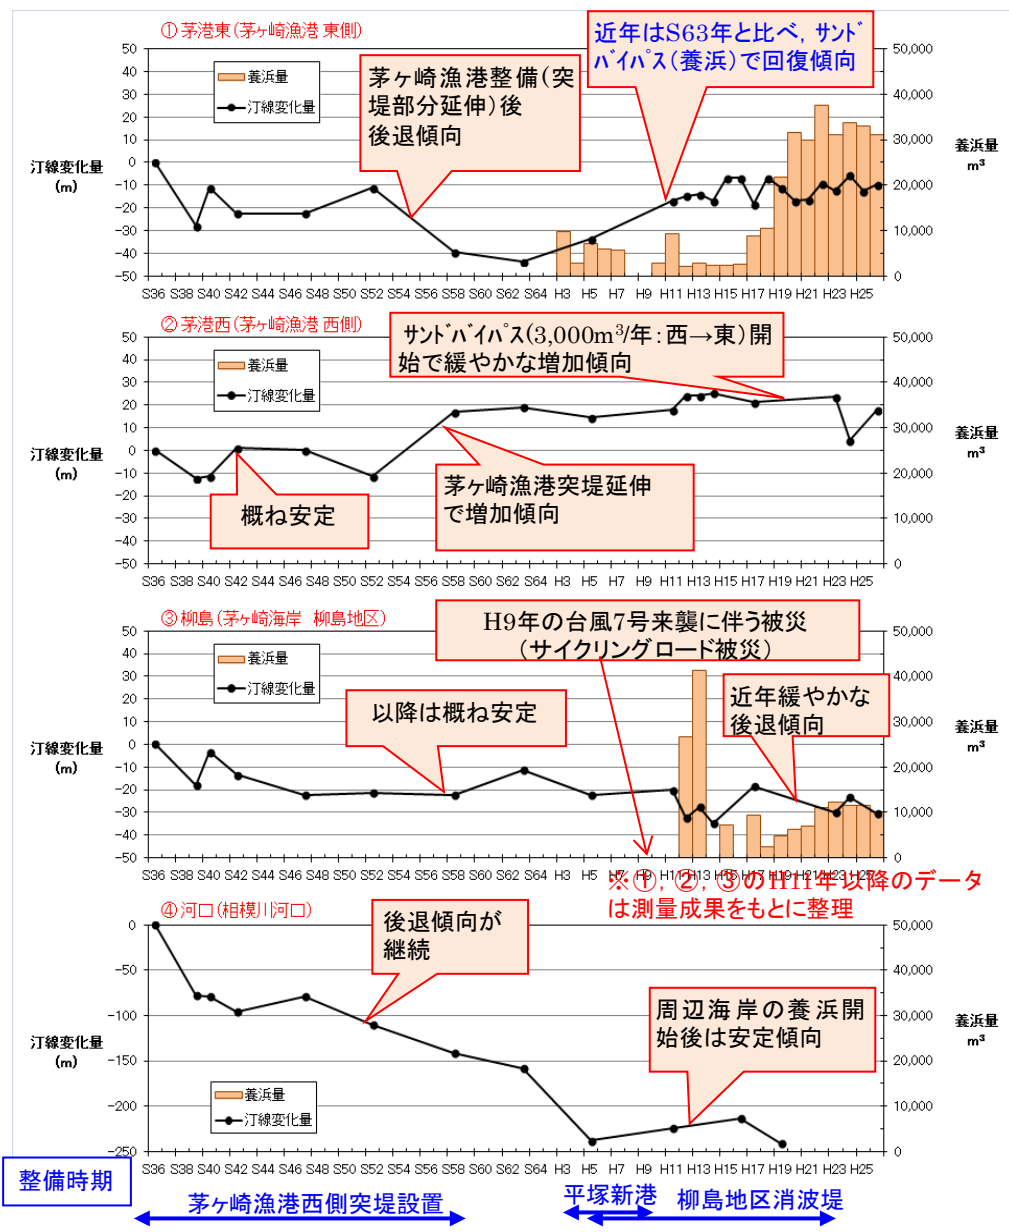
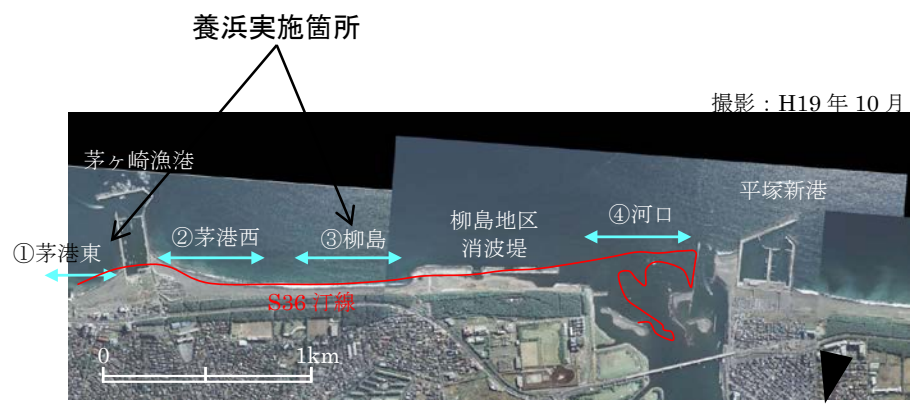
河口・相模川周辺海岸域の汀線変化に着目すべき領域

- 茅ヶ崎漁港や海岸構造物により砂の移動バランスが崩れて砂浜が減少した。(茅ヶ崎海岸では50年間で汀線が約60m後退)
- 平成27年度末までに全体30万m<sup>3</sup>の計画養浜を実施後、平成28年度以降は約12,500万m<sup>3</sup>/年(柳島地区: 2,500m<sup>3</sup>/年、中海岸地区: 10,000m<sup>3</sup>/年)を継続することで海浜を維持する計画となっている。
- 【計画養浜量 中海岸 H18~H27: 約3万m<sup>3</sup>/年、全体 30万m<sup>3</sup>、H28~: 約1万m<sup>3</sup> 柳島地区 H18~H27: 約5千m<sup>3</sup>/年、H28~: 約2.5千m<sup>3</sup>】

航空写真に基づき算出した汀線変化量(相模川河口~茅ヶ崎漁港)

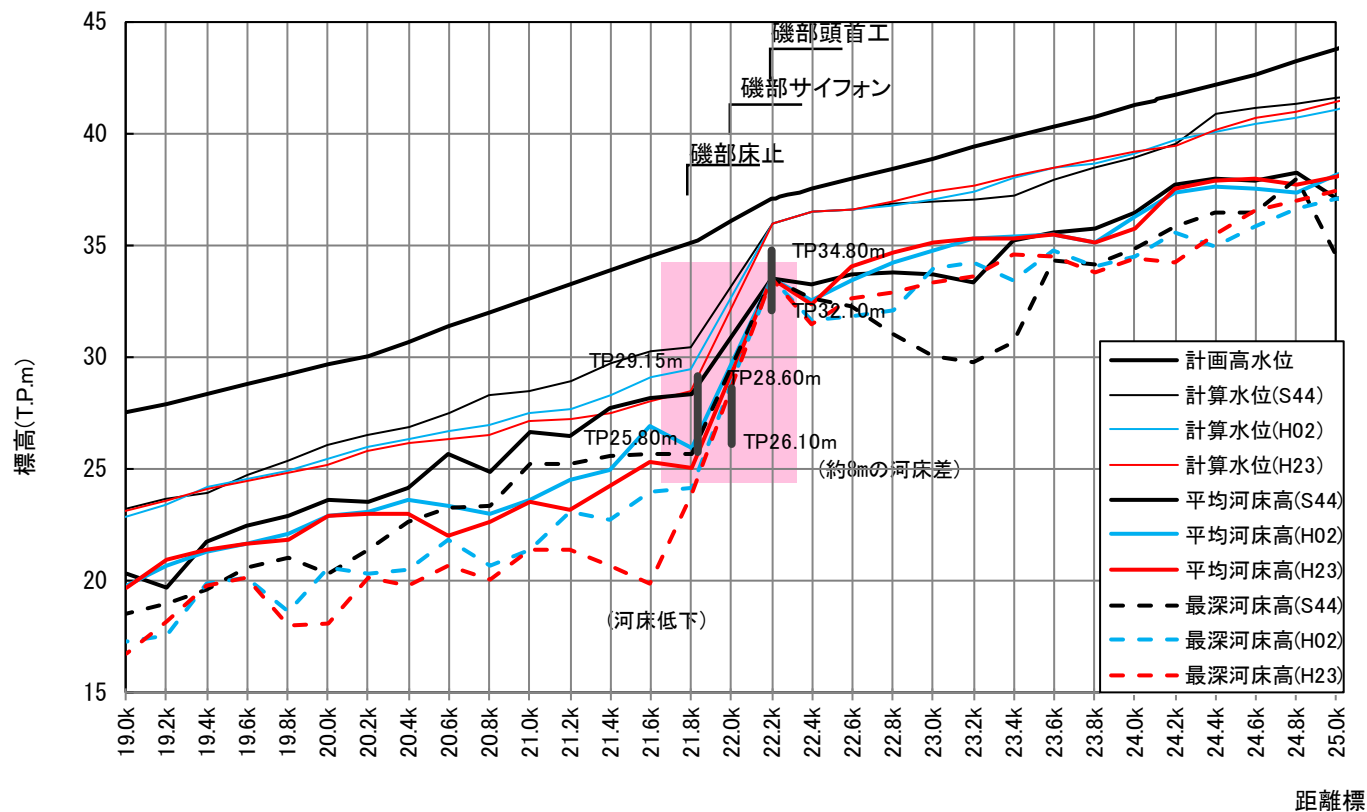
- 3つの横断構造物(頭首工、サイフォン、床止め)の上下流で、約8mの河床差が発生(相模川、中津川の横断工作物で最大)
- 上流では河床上昇により治水上の課題が発生。

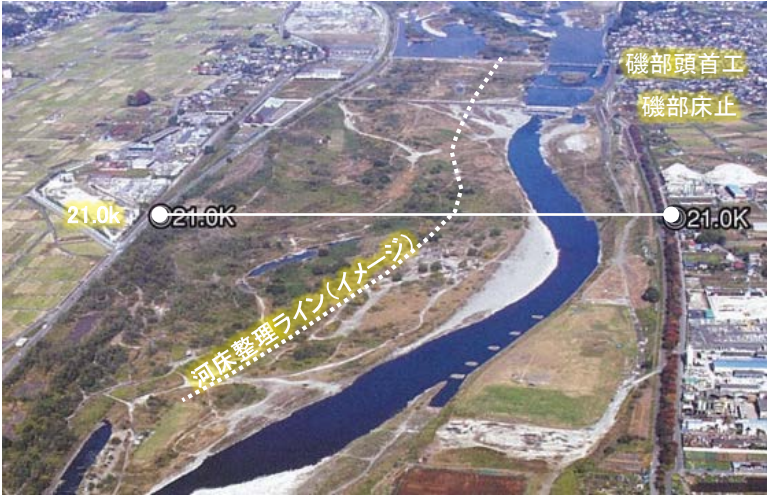
- 下流では洪水流下幅をせばめ固定化することにより深掘れが進行・拡大。異常な深掘れにより近接する左岸堤防の安全性に懸念
- 下流での河床材料は、平均年最大流量時の掃流力でその多くが留まることができず、さらなる土砂流出が見込まれる(進行傾向)。

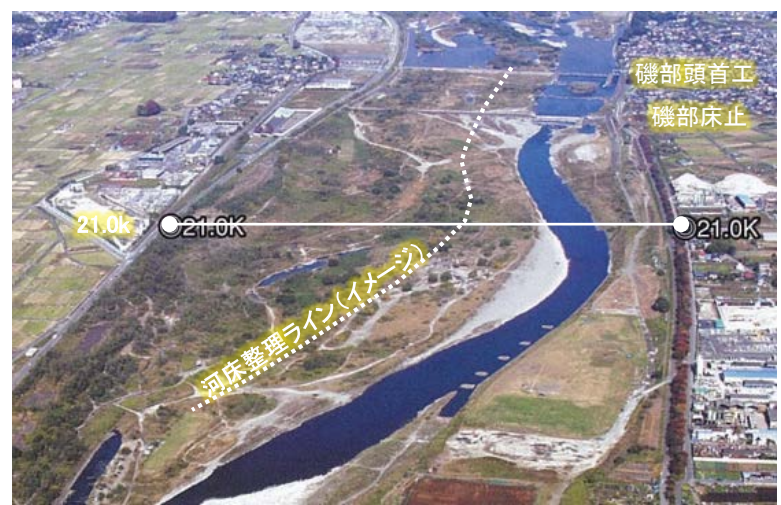
### ※現行で実施中の対策

- 縦断的な土砂移動の移動土砂の不連続性を解消すべく、磯部頭首工と床止めを改築する。その際、上下流の河道の状況を踏まえ、適切な敷高、流下幅を確保することが重要である。

- 磯部頭首工周辺の河道縦断勾配を縦断的に滑らかな形状とすることで、土砂移動の不連続を解消する。
- 磯部サイフォンに影響を与えないように、磯部床止め地点をコントロールポイントとした。
