整理番号： 19-100565K 富士川町青柳町1037-1

甲府河川国道事務所

| 基本データ | | |
|---|---|---|
| | 路線名 | 一般国道52号 |
| | 交差点名 | 富士川大橋西交差点 |

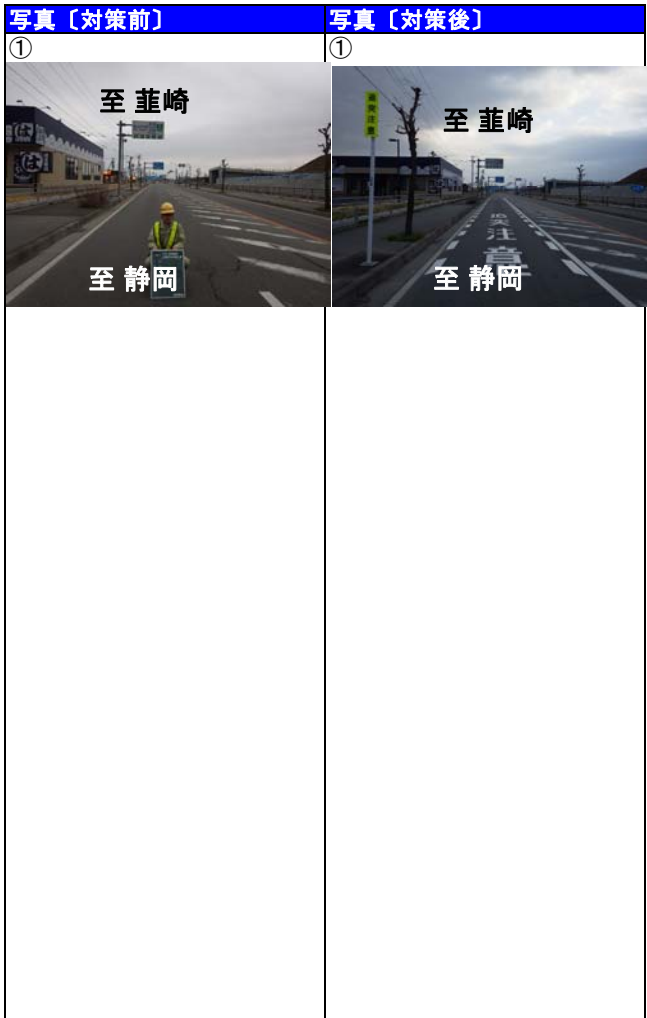
| 事故発生主要因 | | | | | | 対策方針 | 具体的対策 |
|---|---|---|---|---|---|---|---|
| 1 | 単路 | 昼 | 乾燥 | 車両相互 | 追突 | 交差点への進入速度抑制 | 減速路面標示 |
| 2 | 単路 | 昼 | 乾燥 | 車両相互 | 追突 | 交差点への進入速度抑制 | 路面標示「追突注意」 |
| 3 | 単路 | 昼 | 乾燥 | 車両相互 | 追突 | 交差点への進入速度抑制 | 法定外看板「追突注意」 |
| 4 | 交差点内 | 昼 | 乾燥 | 車両相互 | 右折時 | 右折位置の明確化 | 右折導流線設置 |
| 5 | 交差点付近 | 昼 | 乾燥 | 車両単独 | 車両単独 | 沿道工作物衝突防止 | ポストコーン設置 |
