「様式2」作成にあたっての参考資料（案）

- ・「様式2」に被災情報を記入する際の参考として、「様式2」における「被災情報」欄の選択肢に対応した被害状況について、写真等を用いて例示したものです。
- ・「発災時チェックシート※」に点検結果を記入する際にも活用できるよう、「発災時チェックシート」の「点検内容」欄の選択肢とも対応させています。
- ・本資料は「様式2」作成にあたっての参考資料であり、建物調査や立入、継続使用の可否等の判定が難しい場合は、本資料の例示に関わらず安全側に判定するようお願いします。

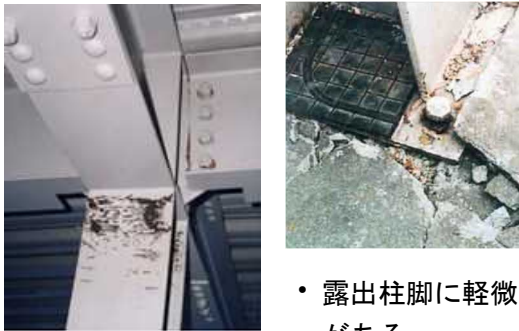
様式2の 被災情報	状況例	発災時チェックシート	
		点検内容	対処・応急 対応の例
<p>【そ】</p> <p>鉄骨柱梁・筋交い又は、その接合部の部分的変形、亀裂</p>

<ul style="list-style-type: none"> 柱に塗装がはがれる程度の座屈が生じている。 露出柱脚に軽微な損傷がある 柱梁に斜めにかかっている筋交いが変形している。少数である。 	<p>鉄骨柱梁、筋交い又は、その接合部に部分的な変形、亀裂が見られる。</p>	<p>⇒要注意 (専門家へ詳細診断を要請)</p>
<p>【た】</p> <p>鉄骨柱梁・筋交い又は、その接合部の顕著な変形、破断</p>

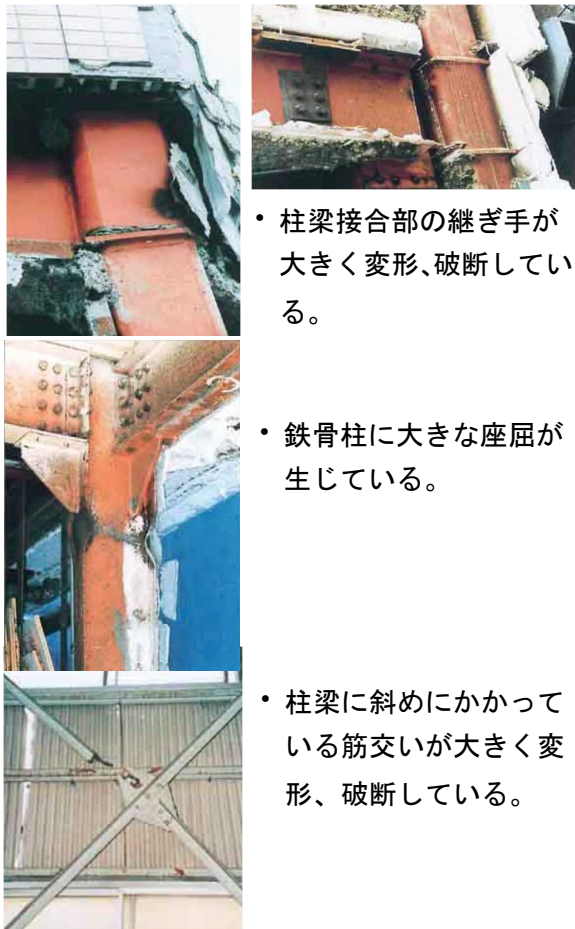
<ul style="list-style-type: none"> 柱梁接合部の継ぎ手が大きく変形、破断している。 鉄骨柱に大きな座屈が生じている。 柱梁に斜めにかかっている筋交いが大きく変形、破断している。 	<p>鉄骨柱梁、筋交い又は、その接合部に顕著な変形が見られ、破断している。</p>	<p>⇒立入不可・建物退去</p>

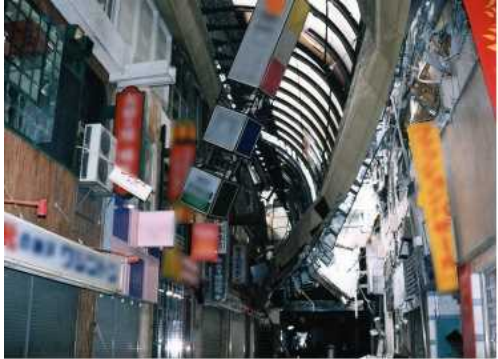
様式2の被災情報	状況例	発災時チェックシート	
		点検内容	対処・応急対応の例
<p>【に】 看板・機器類の落下の恐れ</p>

<ul style="list-style-type: none"> 看板・機械類の傾斜みられ、落下による二次被害の危険性がある場合。

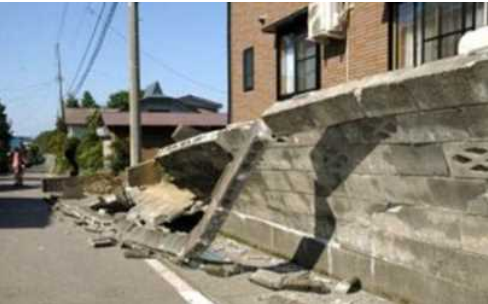
<ul style="list-style-type: none"> ブロック塀や煙突等の転倒の危険性がある場合。 	<p>庇、渡り廊下、屋上工作物、室外機、外灯などが落下しそうである。</p>	<p>⇒落下しそうな部分は立入禁止処置</p>
