国土交通省技術センターの紹介②

国土交通省関東維持管理技術センターの 活動概要 (その1)

～急速に進む構造物の老朽化に対応するための技術開発を効率的に推進します～

国土交通省 関東維持管理技術センター 副センター長 すずき まさる
(関東地方整備局 関東技術事務所長) **鈴木 勝**

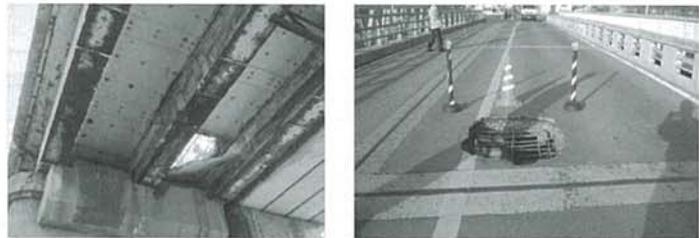
写真-1 重大な損傷の事例(橋梁)

大規模な災害の頻発、社会資本の老朽化の進行に対する懸念が増大する中、国土交通省として、これらの事態に対応するための現場力の強化が求められており、そのための技術開発が喫緊の課題となっている(写真-1, 表-1)。

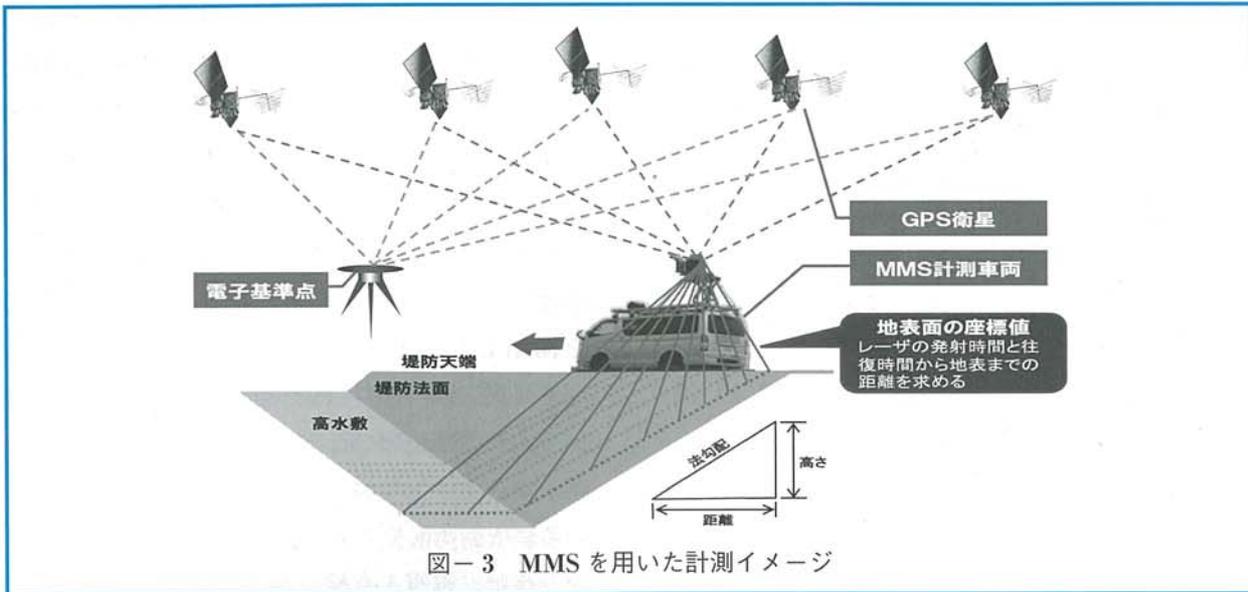
図-3 MMS を用いた計測イメージ

MMS (Mobile Mapping System の略称) を用いた堤防点検等への活用等，河川管理の効率化・高度化に向け検討を進めてきた (図-3)。

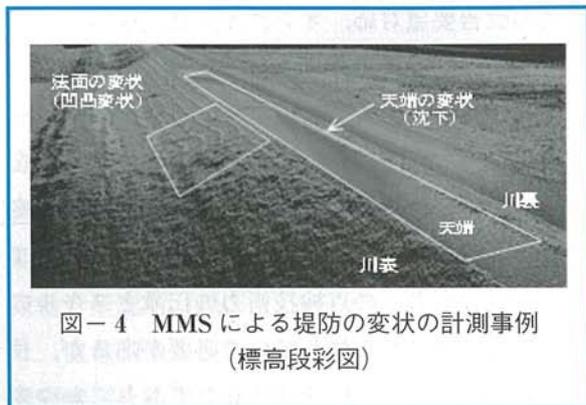
図-4 MMS による堤防の変状の計測事例 (標高段彩図)

平成25年度に，近畿地方整備局管内のモデル河川をフィールドとして，堤防点検への適応可能性の検証が行われた。平成26年度は，全国の地方整備局等の代表河川において，実用性について試行検証を実施した。平成27年度は，前年度の結果を受け，1) 堤防点検の代替えとしての補完技術，2) 連続した堤防高把握，3) 構造物点検への活用等について，全国の地方整備局等において検討を実施した (図-4)。平成28年度は，全国で検証した結果を踏まえ，計測頻度の検討や新たな分野での利活用等を検討し，「河川管理におけ

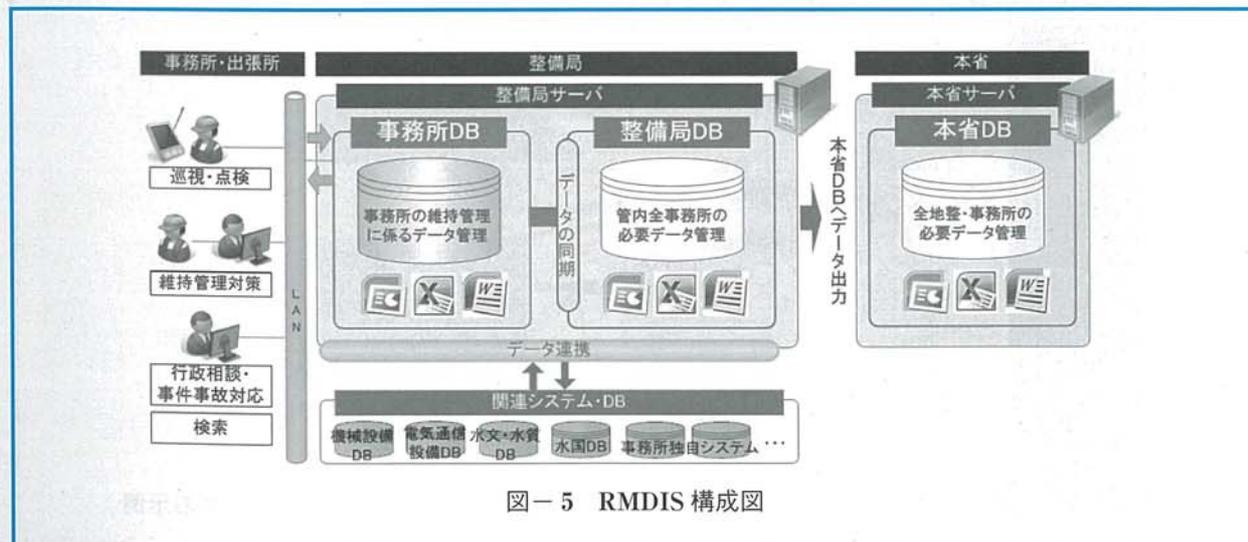
図-5 RMDIS 構成図

RMDIS の概要(図-5)は以下のとおりである。

- 1) 現場での情報取得・閲覧(タブレット端末)
・現場での情報取得にタブレットを用い、予め

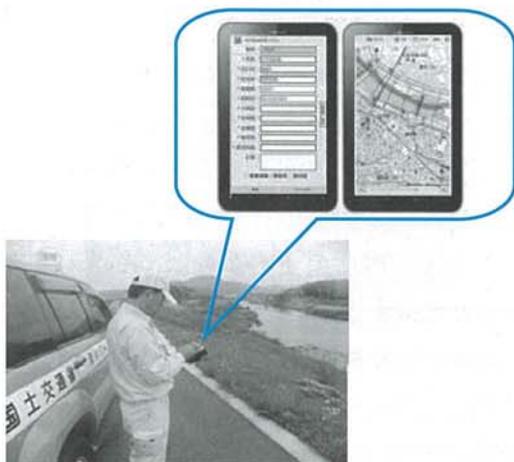
写真－2 タブレットを使用した現場巡視

取り込んだ電子国土地理院地図により位置情報を取得しながら巡視・点検を実施（写真－2）。

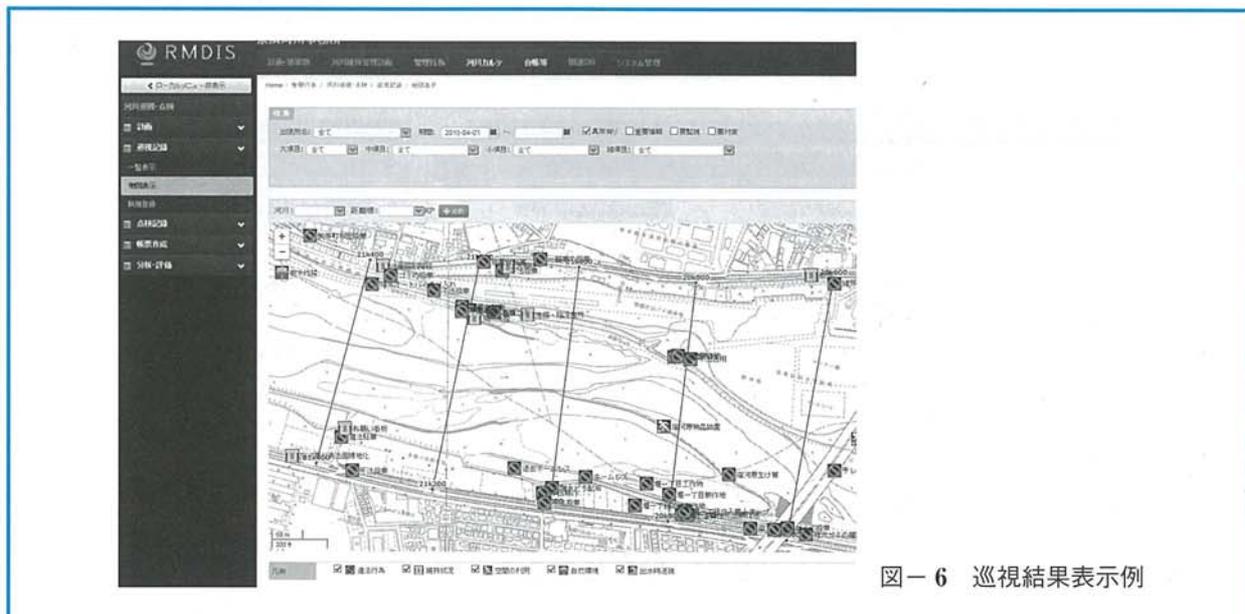
図－6 巡視結果表示例

2) Web システム（図－6）

- ・台帳や河川カルテを共有化。蓄積したデータをもとに随時更新が可能。
- ・適宜分析・評価を実施。河川管理レポート等のとりのまとめや意志決定を支援。
- ・日常業務に係るデータを簡易に検索・確認。検索に要する手間を軽減。

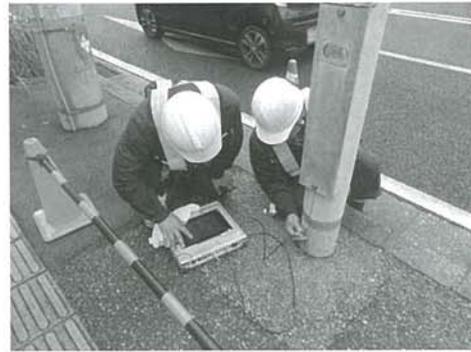
写真-3 非破壊調査の状況

このため、関東維持管理技術センターでは、道路附属物（標識、照明施設等）支柱の路面境界部以下の変状に対する非破壊調査技術（図-7、写真-3）の活用可能性について調査・検討に取り組んできた。これまでに、国土交通省国土技術政策総合研究所（以下、「国総研」という。）と連携し、直轄国道の既設照明柱等を用いて、公募した非破壊調査技術による現地調査を行い、当該調査結果と既設照明柱等の掘削確認調査結果とを対比することによる技術検証等を実施した。これらの

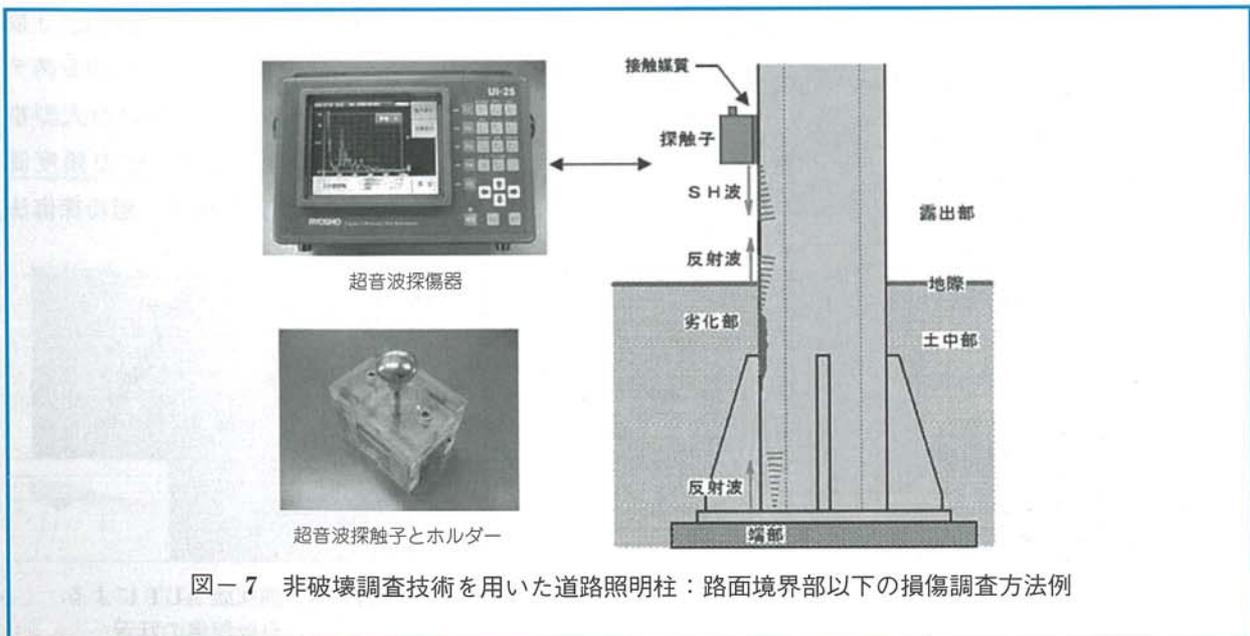
図-7 非破壊調査技術を用いた道路照明柱：路面境界部以下の損傷調査方法例

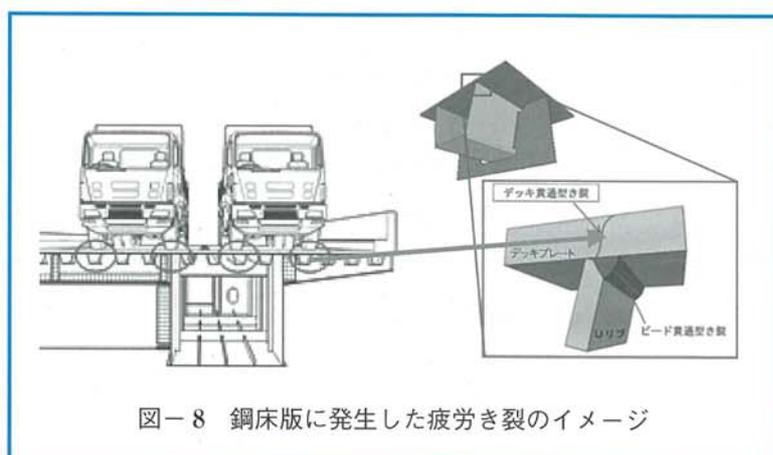
図-8 鋼床版に発生した疲労き裂のイメージ

鋼床版に発生するデッキ貫通型き裂(図-8)は、Uリブ内面側に発生し鋼床版方向に進展するため、点検等において外面から目視で発見することが難しいことから、超音波探傷法が用いられているが、計測精度は検査技術者の技能に依存する部分が大きく、探傷結果の記録性や再現性に乏しい等の課題があった。

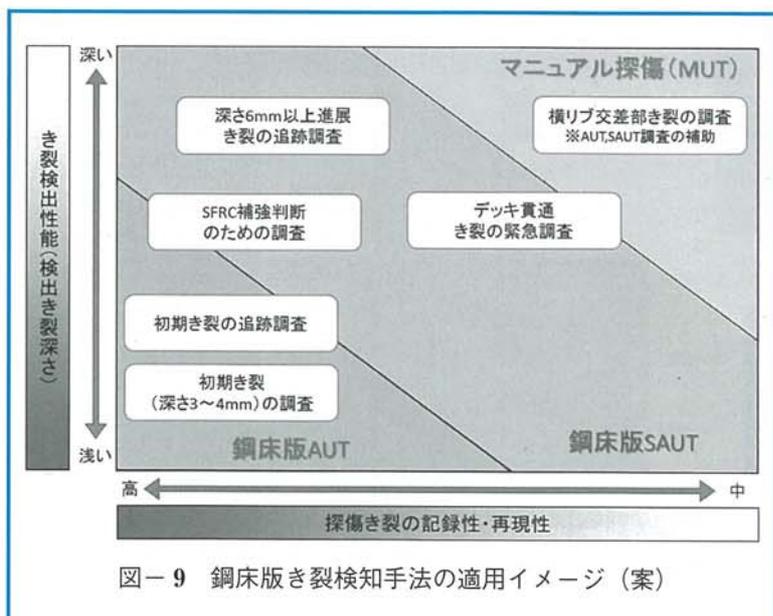
図-9 鋼床版き裂検知手法の適用イメージ(案)

これまでの調査・検討結果を踏まえ、各検知技術の記録性や計測精度、現場調査への適用方法等を取りまとめた(図-9)。

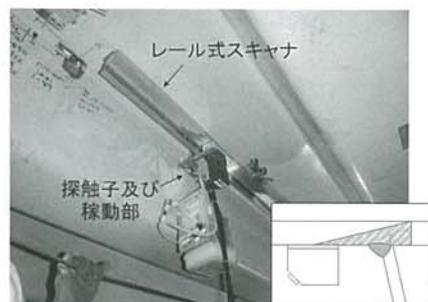
写真-4 鋼床版 AUT による自動探傷の状況

床版 AUT」という。)(写真-4)や首都高速道路(株)他が開発した半自動探傷法(以下、「鋼床版 SAUT」という。))を用いて、新しい検知技術の実橋での技術検証等に取り組んできた。

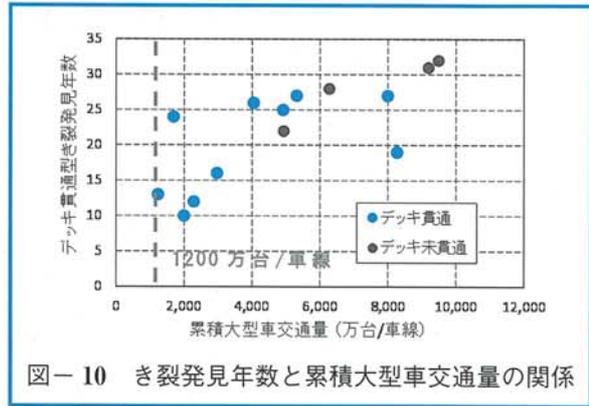
図-10 き裂発見年数と累積大型車交通量の関係

等によるき裂の追跡調査等を実施した。過年度の調査データ等を用いた平成 28 年度検討結果（図-10（応力計測データの無い橋梁も含む。））では、鋼床版デッキ貫通型き裂の場合、最も早くき裂が発見されたのは累積大型車交通量が約 1,200 万台/車線に達した時であったことから、この値が詳細調査を行うタイミングの一つの目安になると考えられた。

図-10, 11 では、概ねの傾向がみられており、引き続き実態データの計測・蓄積を行い、精度の向上を図っていく。

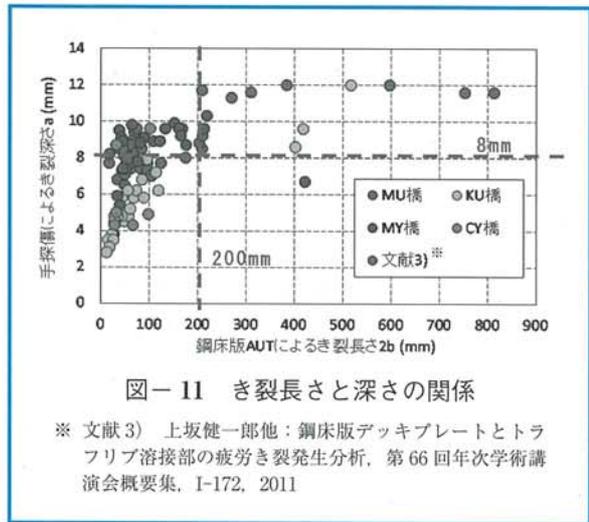
図-11 き裂長さとの関係

図-10 と対象橋梁は異なるが、き裂長さとの関係性を調査した結果（図-11）では、長さ 200 mm 以上のき裂の場合、その深さが鋼床版厚（12 mm）の 2/3（8 mm）以上あった。

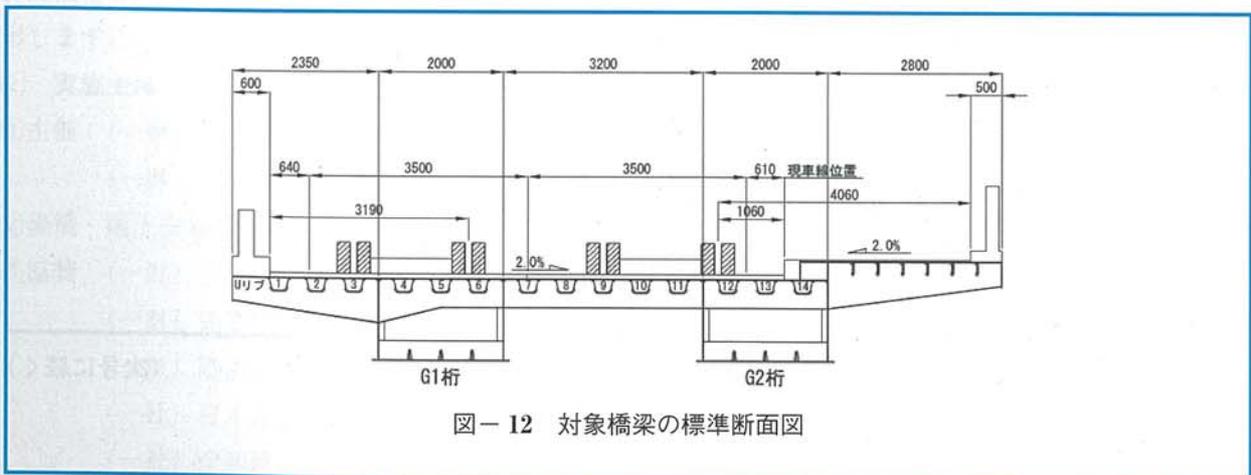
図-12 対象橋梁の標準断面図

例えば平成 27 年度には、平成 18～19 年に SFRC（鋼繊維補強コンクリート）舗装が施工さ

れた橋梁（図-12）において、補強効果の持続性等について調査（表-2）を実施した。

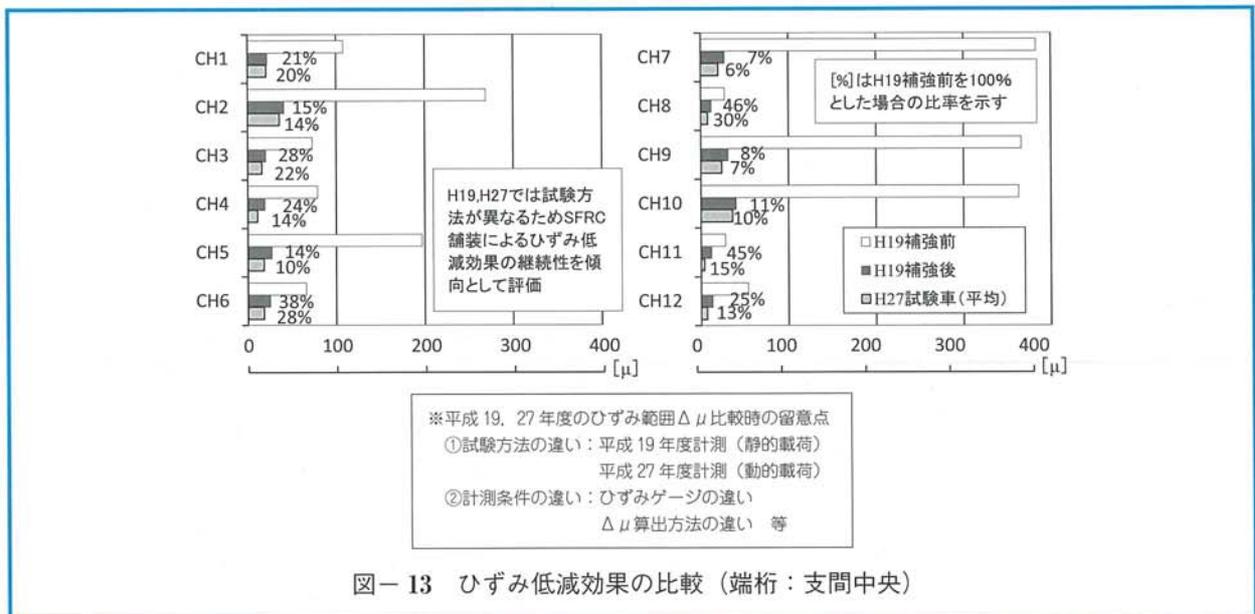
図-13 ひずみ低減効果の比較（端桁：支間中央）

補強前・後における鋼床版のひずみ計測結果（図-13）では、平成 27 年度調査結果のひずみ範囲は、平成 19 年度の補強後のひずみ範囲に対し同様の傾向を示しており、補強効果が持続していると考えられる。

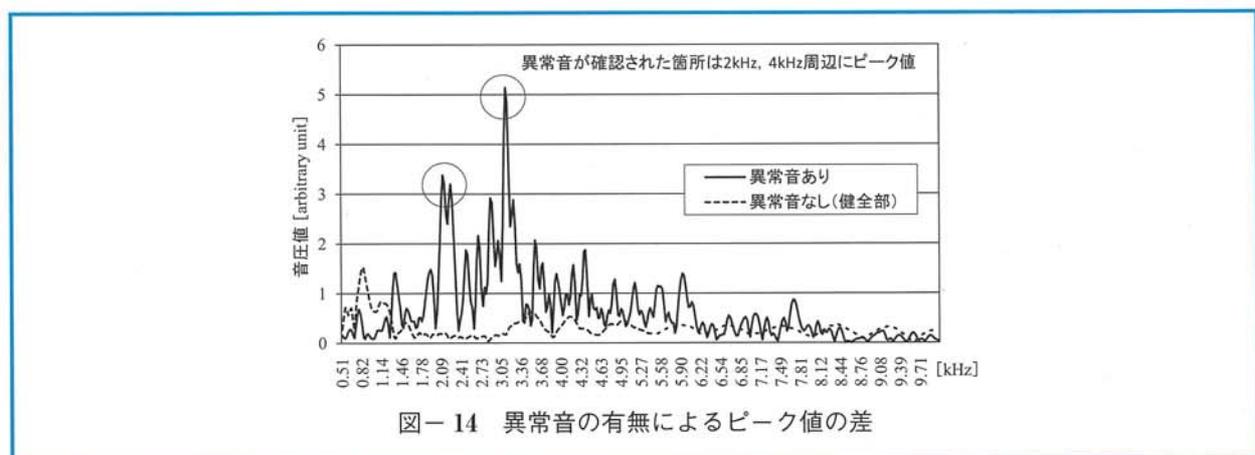
図-14 異常音の有無によるピーク値の差

床版とSFRC舗装との接着状況については、たたき点検によって面的に調査した結果、一部の箇所（SFRC舗装とAs舗装境界部）で打音に違いがみられた。そこで、当該箇所周辺で打音法検査を行ったところ、健全部と異なる音圧値や波形の違いがみられた（図-14）。今回は、すべり止め舗装を剥いでのSFRC舗装表面の状態確認等ができた
