# 横浜湘南道路の工事に伴う 車線規制に向けた渋滞対策

横浜湘南道路の工事に伴い、新湘南バイパスを上下線1車線規制する必要があった。このため、通行する車両の安全を確保しつつ、渋滞を回避する交通運用の検討を行った。車線規制等に伴う渋滞の発生が懸念されたが、机上における検討に加え、現地調査による交通挙動の把握・対策の実施により、大きな渋滞の発生を回避することができた。本紙では、これらの一連の検討経緯とその結果を報告するものである。

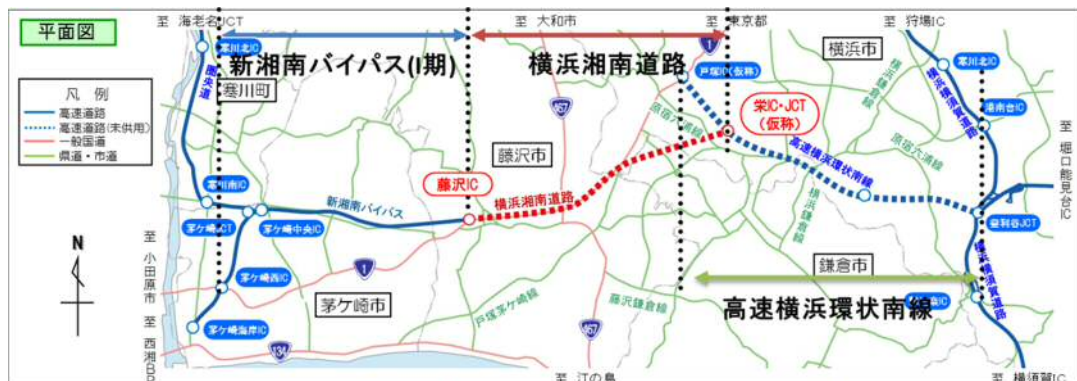
図-1：位置図（横浜国道事務所記者発表資料に加筆）

首都圏中央連絡自動車道（圏央道）の栄 IC・JCT（仮称）～藤沢 IC の区間を形成する横浜湘南道路は、高速横浜環状南線と一体となり整備を進めている約7.5kmの自動車専用道路である（図-1）。一方、接続する予定の国道1号新湘南バイパス（以下、新湘南BPという。）藤沢 IC～茅ヶ崎西 IC の区間は1969年・1972年に都市計画決定され、1988年に供用されている。その12年後の2000年に都市計画決定された横浜湘南道路本線は、新湘南BP 藤沢 IC の ON・OFF ランプを南北に切り開いて整備する形で計画されたため、既設の ON・OFF ランプの一部を撤去してから施工する必要がある。

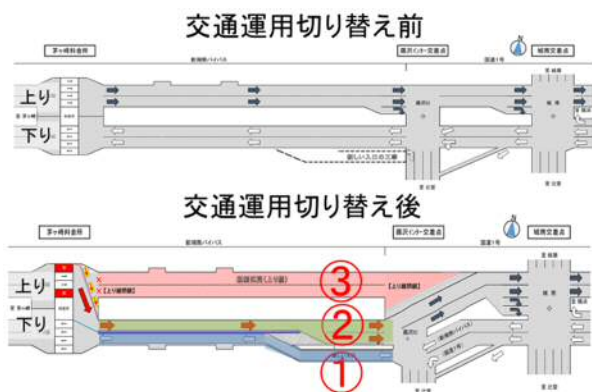
図-3: 藤沢 IC 新設 ON ランプ 暫定供用時の交通運用

道路と新湘南BPが接続する藤沢ICにおいては、新設 ON ランプ (図-3①) の整備を先行し、新設 ON ランプの暫定供用及び既設 ON ランプ (図-3②) の一部を OFF ランプとした交通運用の切り替えを行う (2017.10 以降) ことにより、新湘南 BP の交通を確保しつつ既設 OFF ランプ (図-3③) の一部を撤去する施工計画を立てている。

ここで図-3①～③の ON/OFF ランプ部(茅ヶ崎料金所～藤沢 IC 交差点の区間)においては、上り線・下り線それぞれの橋梁を繋ぐ「わたり」を設置することが不可能な構造となっているため、新設 ON ランプ (図-3①) の暫定供用及び既設 ON ランプの一部を OFF ランプとした交通運用 (図-3②) の切り替えに伴い、従来下り線 2 車線の運用としていた区間を上下線 1 車線規制・対面通行とする必要があった。その区間の延長は約 500mに渡るため、その渋滞発生の懸念が最大の焦点となった。ここで国道 1 号名豊道路 (2010 年交通センサスにおける交通量 3.9 万台/日) は新湘南 BP (2010 年交通センサスにおける交通量 3.6 万台/日) よりも交通量が多く、上下線 1 車線対面通行を実施しているものの、特に大きな渋滞は発生していない。その事例等を踏まえると、新湘南 BP でもそれほど大きな渋滞は発生しないと考えられた。

既設 OFF ランプ (図-3③) については、近年辻堂駅周辺に大規模な商業施設等が建設されたことにより、藤沢 IC 交差点の右折車両が増大し、右折車滞留による交通障害が発生していた (図-5)。

新設 ON ランプ (図-3①) 暫定供用時にはランプ橋の脇から土工ですりつける形で下り線を整備したため、その線形を曲線かつ上り坂とする必要があった。(図-9①) この区間においては視距が十分に確保できないため、1車線規制の開始地点は事故防止の観点から ON ランプ部ではなく一般道部にするべきという指摘が交通管理者からなされた。そのようにした場合、ON ランプと一般道部の接続地点の藤沢 IC 交差点において滞留長が長くなるという懸念があった。

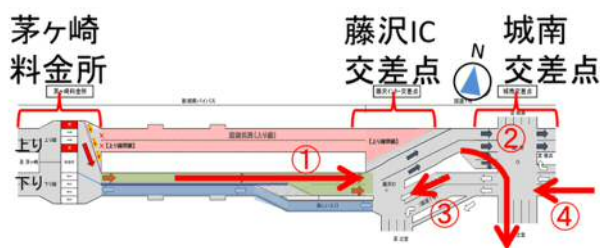
図-4 新湘南 BP1 車線規制に伴う 4 つの課題

り線: 藤沢 IC 交差点における右折車両の滞留 (図-4①), (2) 右折迂回車両による渋滞の懸念 (図-4②), (3) 下り線: 藤沢 IC 交差点における滞留 (図-4③), (4) 下り線: 隣接交差点起点の渋滞発生の懸念 (図-4④) の 4 種類の渋滞発生の懸念があり、それぞれの課題について対策を検討した。

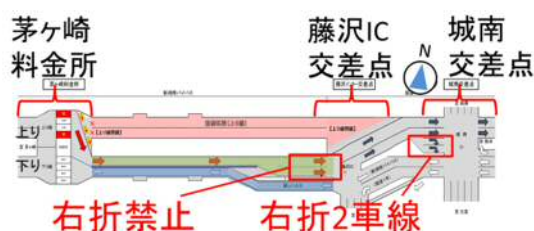
図-6 隣接交差点における右折 2 車線確保

その対策として、藤沢 IC 交差点の形状変更と合わせて、隣接する城南交差点で右折レーンを 2 車線設置することとし、藤沢 IC 交差点においては右折禁止とすることとした (図-6)。

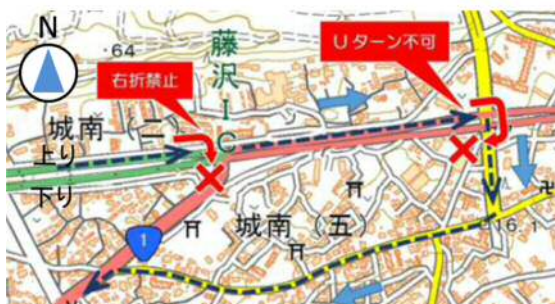
図-8：藤沢 IC 交差点右折禁止時の交通運用

2. (1) で述べた藤沢 IC 交差点における右折禁止の措置により、迂回車両によって一般道において渋滞が発生する懸念が生じた。(図-8)

その対策として、交差点解析結果を踏まえて、近隣交差点の青時間を調整することで、滞留の解消を図った。

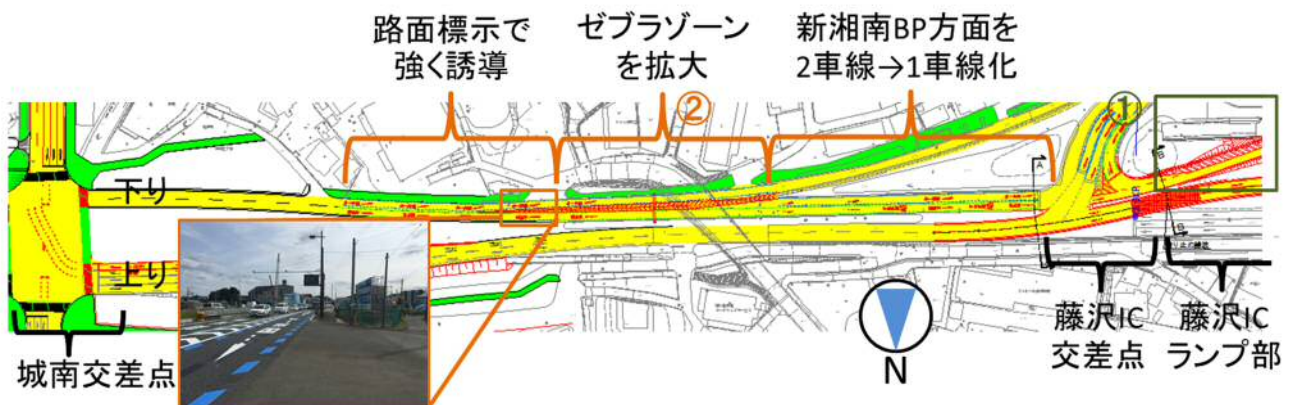
図-9：一般道部の路面標示の変更 及び 路面標示を見た車両の動き

その対策として、一般道茅ヶ崎方面と新湘南 BP 方向の分岐部にあるゼブラゾーンを拡大し、ゼブラゾーンよりもさらに手前からそれぞれの方面を誘導する路面表示を設置することとした。(図-9②)

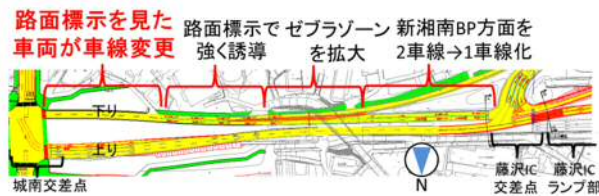
図-10：城南交差点起点の渋滞の発生要因

2. (3)での協議結果を基に、藤沢 IC ランプ部の交通運用切り替えに先立ち、藤沢 IC に接続する一般道の路面標示を試行的に変更した。その結果、新湘南 BP を利用する車両のうち、第一走行帯を走行していた車両が第二走行帯に車線変更をする際に低速となる位置が従来よりも手前となった。(図-10)結果、その箇所を起点に渋滞が発生し、城南交差点まで影響が及んだ。これにより、城南交差点に車両が進入できない状況となったため、一般道茅ヶ崎方面・新湘南 BP 方面に向かう車両に加え、城南交差点で右左折する車両群を含めて渋滞し、城南交差点を起点に渋滞長が長くなった。
