国土交通省技術センターの紹介②

国土交通省関東維持管理技術センターについて（1）

～急速に進む構造物の老朽化に対応するための技術開発を効率的に推進します～

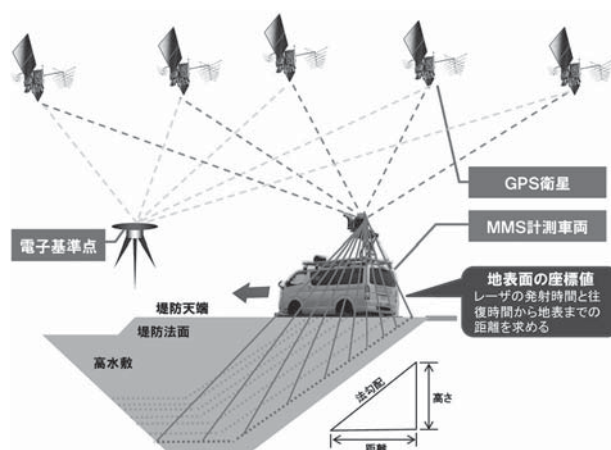
図-2 MMSを用いた計測イメージ

MMS (Mobile Mapping Systemの略称) を用いた堤防点検等への活用等、河川管理の効率化・高度化に向けた検討を、平成28年度まで進めてきた (図-2)。

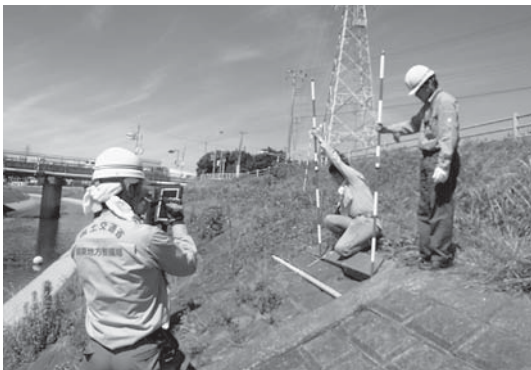
写真-2 タブレットを使用した堤防点検

- 巡視・点検時には、予め国土地理院地図を取り込んだタブレット端末を用いており、位置情報、変状等の写真や計測値、記事の入力を行う（写真-2）。
- 過去の記録や関連情報はタブレット端末で閲覧し、変状等の経過や補修等の実績を、前回の記録と紐づけて記録できる。
- 現場で入力した記録や写真等から速やかに日報等を作成。

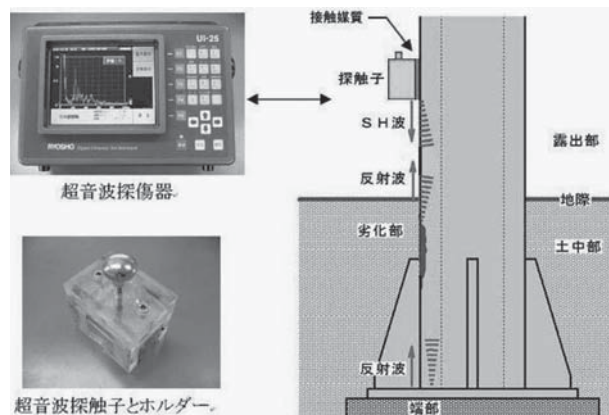
図－6 非破壊調査技術を用いた道路照明柱：路面境界部以下の損傷調査方法例

このため、関東維持管理技術センターでは、道路附属物（標識、照明施設等）支柱の路面境界部以下の変状に対する非破壊調査技術（図－6、写真－3）の活用について取り組んできた。

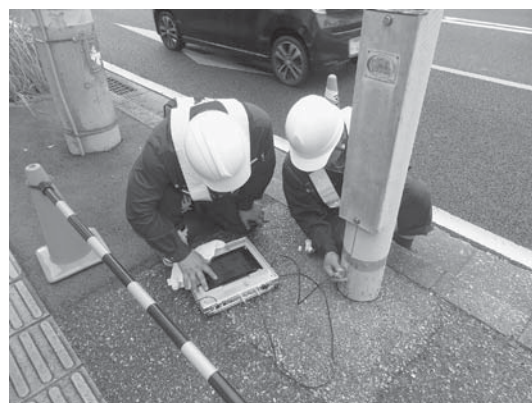
写真－3 非破壊調査の状況

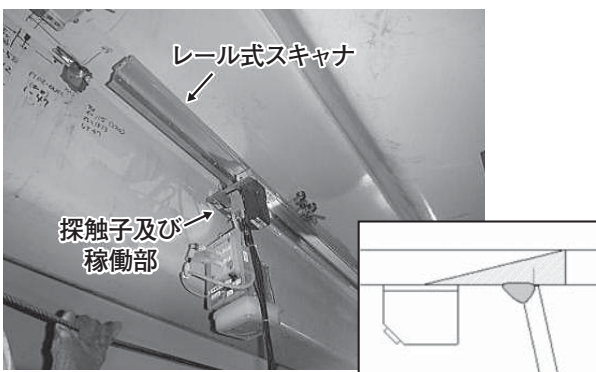
写真-4 鋼床版 AUT による自動探傷の状況

このため、土研と連携し、土研他が開発した鋼床版疲労き裂の超音波探傷法（以下、「鋼床版AUT」という）（写真-4）や首都高速道路株式会社他が開発した半自動探傷法（以下、「鋼床版SAUT」という）を用いて、新しい検知技術の実橋検証等に取り組んできた。

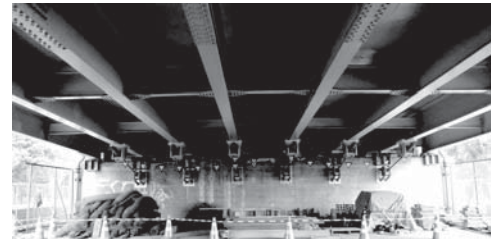
写真-5 繊維シートのひびわれ発生状況

その一例として、補修から約4年後に繊維シートの破断（2方向ひびわれ：幅：0.2~0.25mm）が発見された橋梁（写真-5）について、詳細調査（表-3）を行い、原因等を調査した。
