道路・橋梁の老朽化に伴う現状と対策

## 橋梁の維持管理の現状と問題点

埼玉大学レジリエント社会研究センター  
センター長・教授 睦好宏史

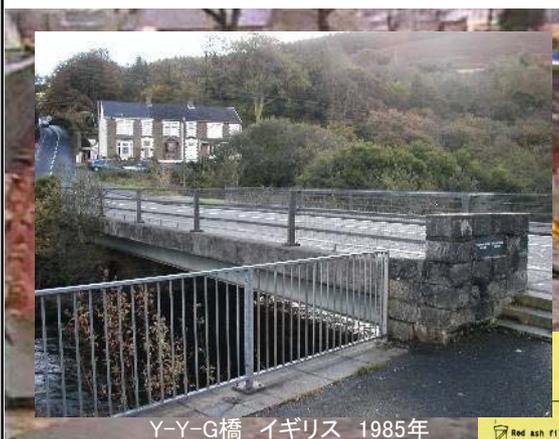
## Ynys-y-Gwas橋の落橋(1985年)

Y-Y-G橋 イギリス 1985年

- ・単純セグメントポストテンション
- ・支間長18.3m、幅員8.9m
- ・1ブロック2.45m、1支間8ブロック
- ・車道部I桁、歩道部箱桁
- ・12Φ5を5ケーブル(1主桁)
- ・フルプレ設計
- ・床板防水工施工の形跡有

- ・1953年建設
- ・1985年12月4日 落橋

- ・PC鋼材腐食←防水不良、グラウト不良  
コンクリート・グラウト中に塩分
- ・ブロック中のPC鋼材は健全

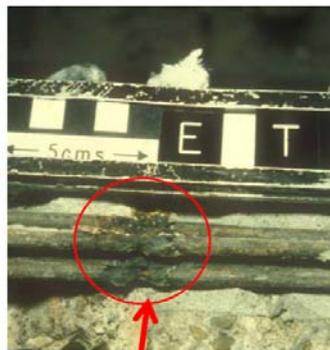
Mortar joint between segments – bad corrosion

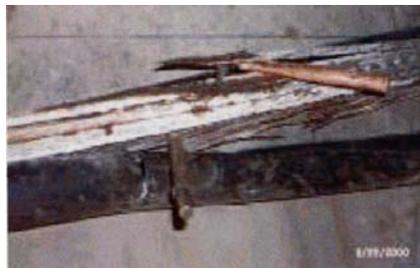
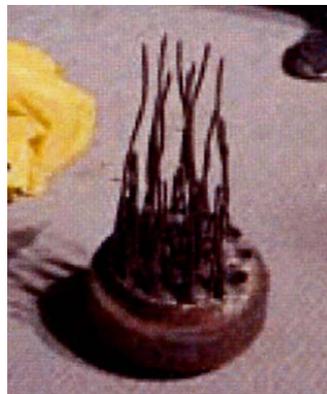
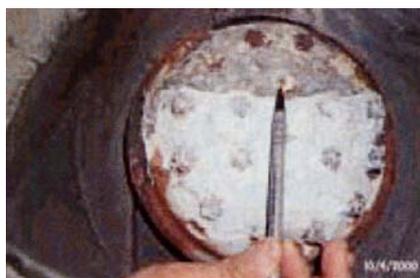
## Mid-bay Bridge (フロリダ州)

### 損傷原因

1. 定着部からの水の浸透
2. 低品質なグラウト

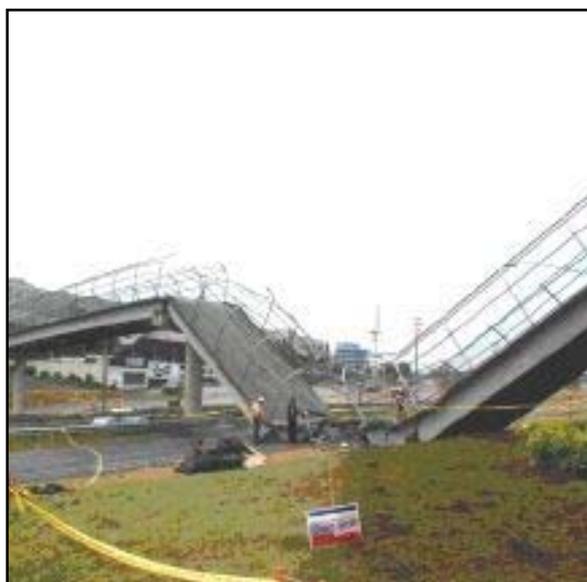
PC歩道橋の落橋(米国ノースキャロライナ:  
2000年)

- ・1995年完成
- ・自動車レース場と駐車場を結ぶ歩道橋。
- ・プレテンションPC鋼材の破断。

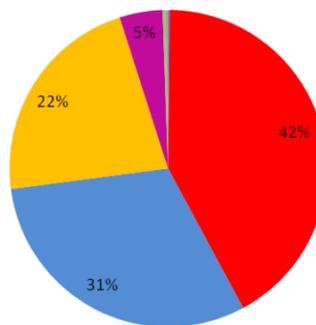
米国の高速道路橋の主径間で使用される材料の分布

- その他
- コンクリート
- 鋼
- プレストレストコンクリート
- 木材
- レンガ等の組積
- アルミニウム・錬鉄・鋳鉄

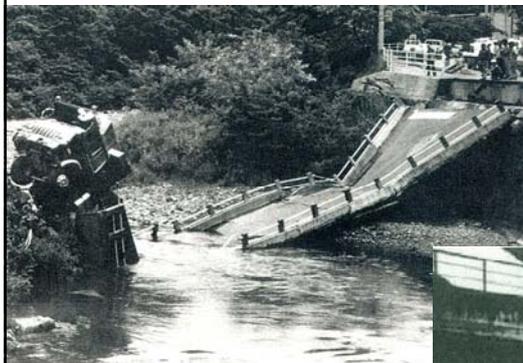
新菅橋（長野県木祖村 村道）  
単純ポステンPca箱桁、橋長26m  
完成 1965年/落橋 1989年  
亜鉛メッキ鋼線使用

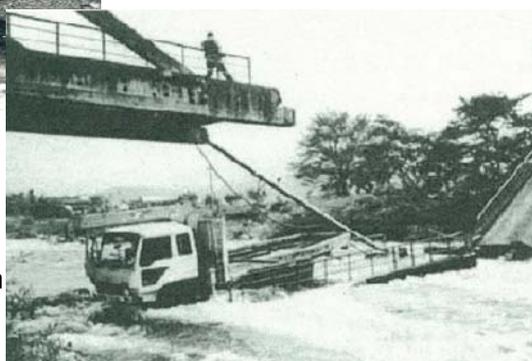
島田橋（岐阜県福田町 町道）  
斜張橋（有ヒンジ）、橋長 38.7m  
完成 1963年/落橋 1990年  
グラウト品質不足

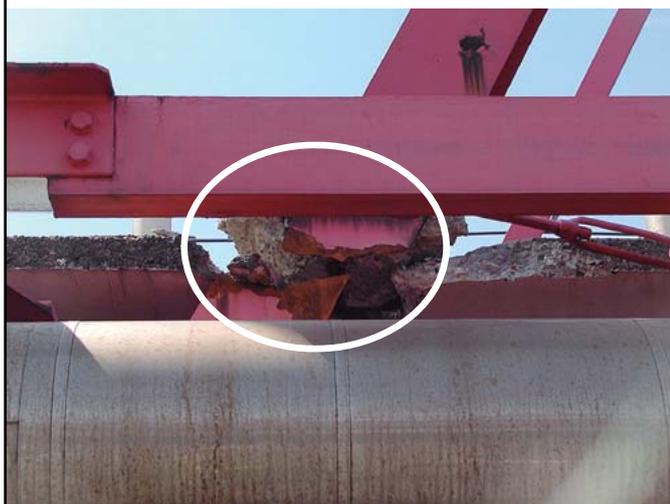
木曾川大橋(国道23号線)

長さ:858.46 m  
最大支間長:70.63 m  
幅:11.8 m  
形式:12連単純平行  
弦下路ワーレントラス橋  
建設年:1963年

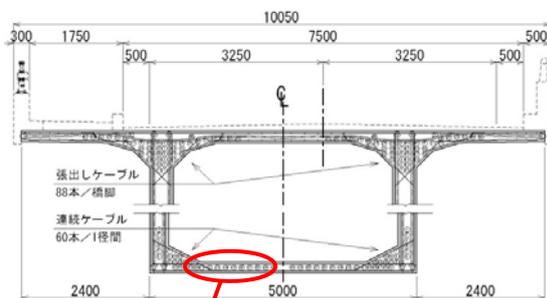
### PC鋼材の破断が発見される

現場打ちコンクリート部

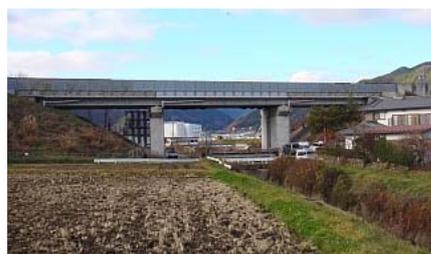
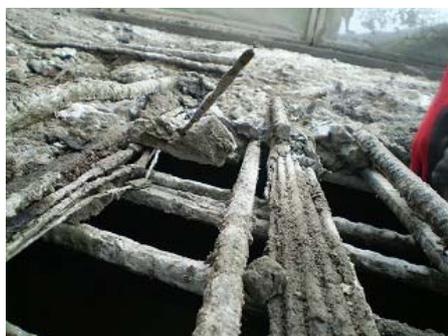
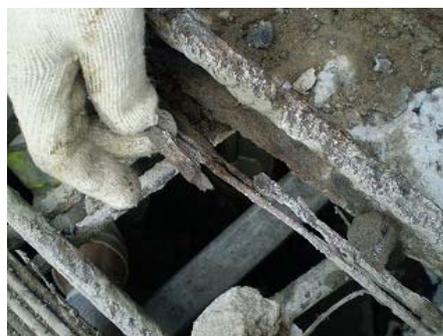
## 高速道路での損傷②(昭和56年完成橋梁)

中央道  
 構造形式:3径間連続PC合成桁橋  
 供用開始:1981年(昭和56年)  
 損傷発見:2009年(平成21年)  
 床版の剥落防止対策工事時に床版PCケーブルの腐食・破断確認  
 詳細調査により、床版連結ケーブル11/50本でグラウト充填不良を確認

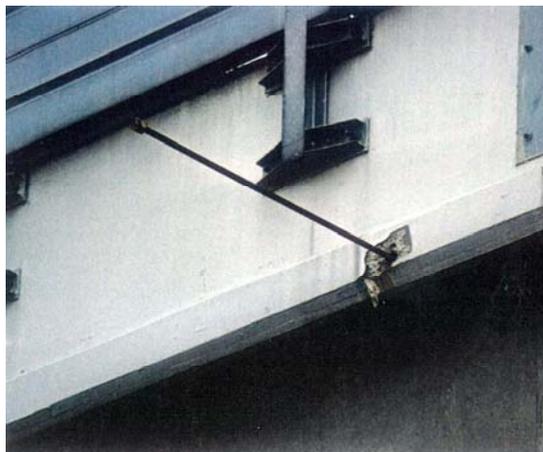
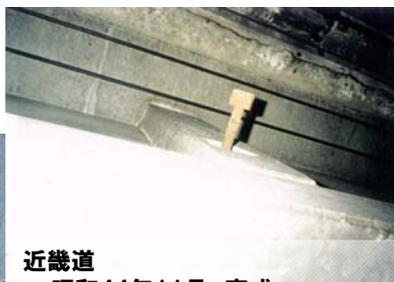
## 高速道路での損傷④(昭和44年完成橋梁)

- ・昭和44年11月 完成
- ・昭和45年3月 供用
- ・PC単純プレテンT桁橋
- ・PC鋼棒Φ24
- ★平成6年4月22日 PC鋼棒突出
- 緊急調査でB橋も突出

- ・PC鋼棒腐食
- 破断部ではΦ20mmまで欠損
- ・PCグラウト未注入
- ・跡埋め部にも隙間有

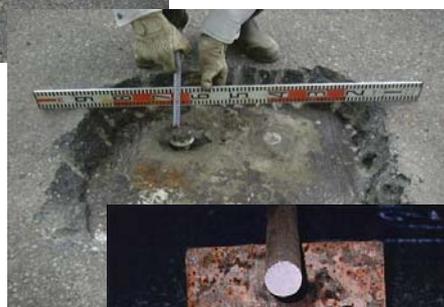
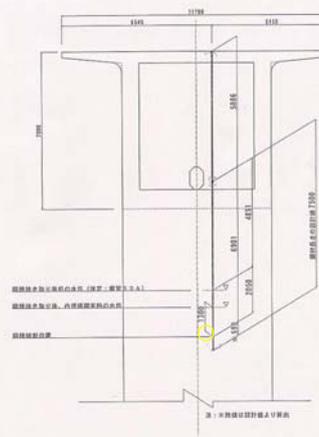
## 高速道路での損傷⑤(昭和57年完成橋梁)

- 完成:昭和57年
- 突出:平成12年5月22日 (完成後18年)
- 柱頭部せん断鋼棒の突出をパトロール発見
- 形式:PC3径間連続ラーメン箱桁

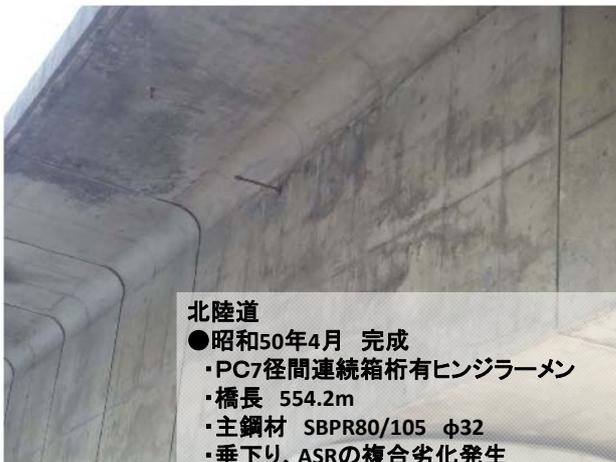
## 高速道路での損傷⑥(昭和50年完成橋梁)

- 昭和50年4月 完成
  - ・PC7径間連続箱桁有ヒンジラーメン
  - ・橋長 554.2m
  - ・主鋼材 SBPR80/105 φ32
  - ・垂下り、ASRの複合劣化発生
- 平成13年 補修・補強工事
  - ・外ケーブル補強、橋面防水、連続化
- 平成24年8月 PC鋼棒突出
  - ・平成13年の工事中に鋼棒を損傷

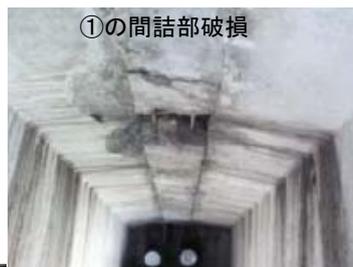
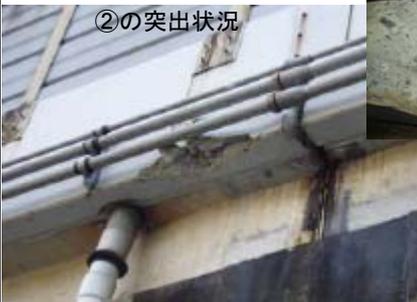
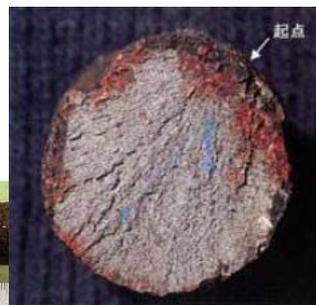
- ① 単純プレテンT桁@4連/1974年(S49)完成  
平成19年 横締め鋼棒破断
- ② 3径間連結プレテンT桁/1974年(S49)完成  
平成20年 横締め鋼棒破断

### ■間詰部からの漏水・グラウト不充填

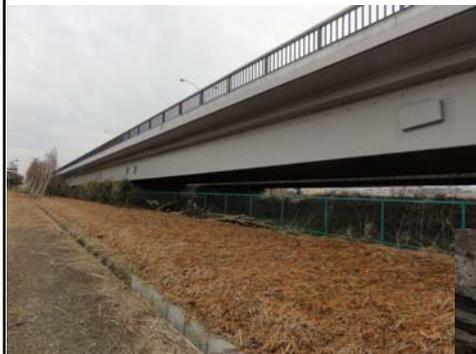
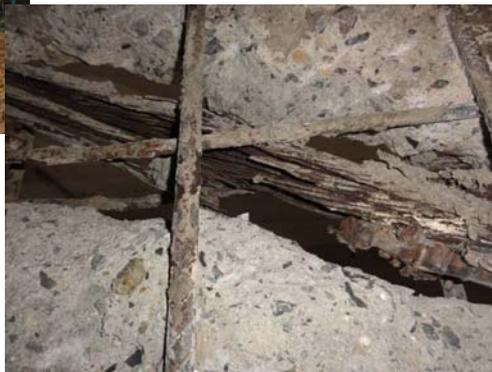
## 公社有料道路橋での損傷

昭和49年 供用開始  
単純24連ポステンT桁+3径間連続箱桁

- ・平成21年 主桁補強工事(大型車対応)  
(PC鋼材の劣化&グラウト不充填発見)
- ・平成22年 緊急補強工事(9.2億円)  
(外ケーブル等)

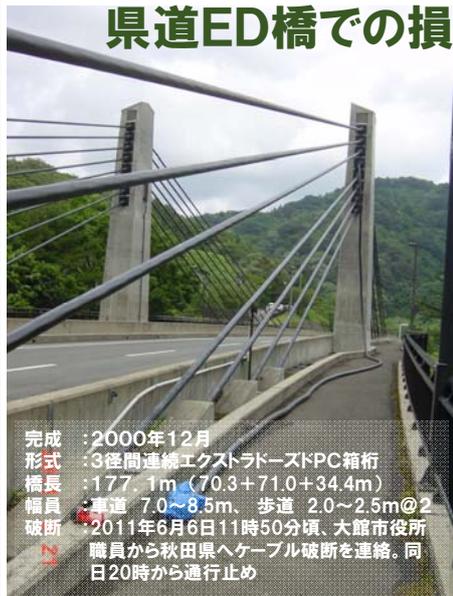
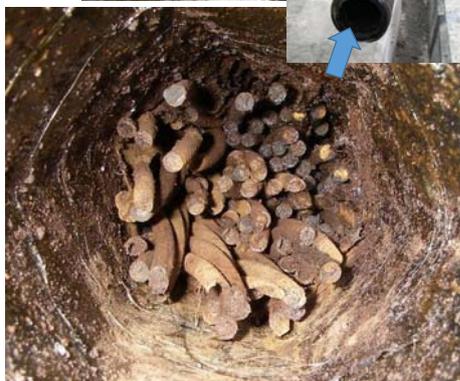
## 県道ED橋での損傷 (鋼材破断)

完成 : 2000年12月  
形式 : 3径間連続エクストラードストPC箱桁  
橋長 : 177.1m (70.3+71.0+34.4m)  
幅員 : 車道 7.0~8.5m、歩道 2.0~2.5m@2  
破断 : 2011年6月6日11時50分頃、大館市役所職員から秋田県へケーブル破断を連絡。同日20時から通行止め

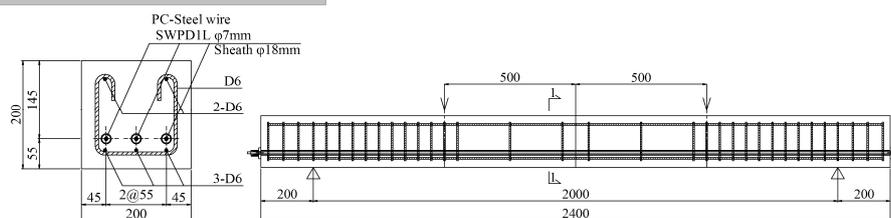
図-3: 実験供試体の概要

インデントPC鋼材  $\phi 7\text{mm} \times 3$ 本配置

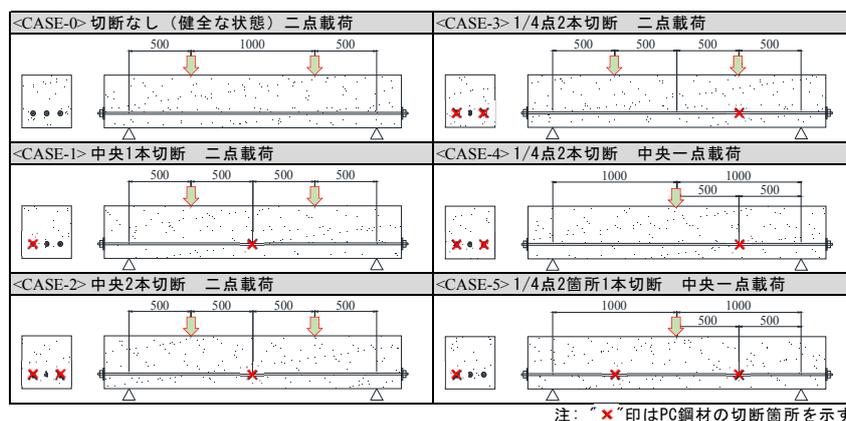
図-4: 実験ケース

➤ PC鋼材の**切断本数**、**切断箇所**、および**載荷方法(1点/2点)**をパラメータとして載荷実験を実施し、鋼材破断による曲げ性状を確認

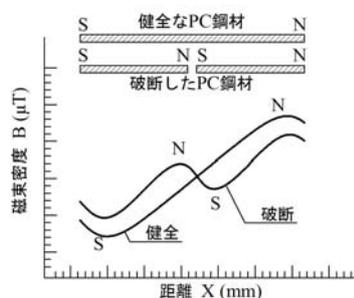
図-8: 漏洩磁束法の測定結果イメージ

漏洩磁束法: 鋼材の破断を検知する非破壊検査手法の1つ。  
コンクリート表面から永久磁石により内部の鋼材を磁化(着磁)し、  
測定した磁束分布波形から鋼材破断部の漏洩磁束の有無を判定する。

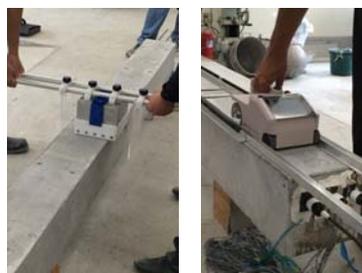
図-9: 漏洩磁束法検査状況

着磁の様子 計測の様子

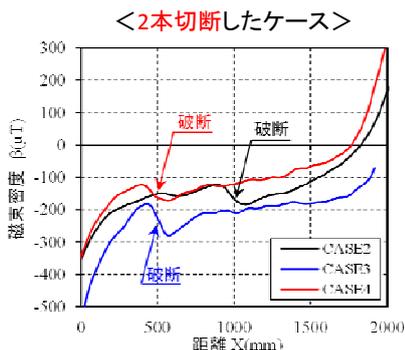
図-10: CASE2,3,4 測定結果

- PC鋼材を2本切断したケースについては、破断箇所で比較的明瞭なS字曲線を確認することができた。
- 切断前に着磁したCASE3においても、破断箇所を確認できた。

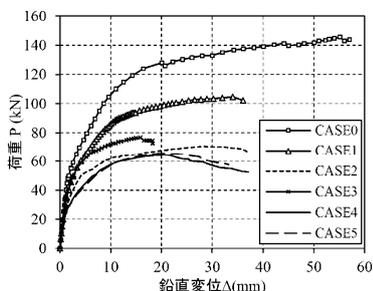
図-13: 荷重～鉛直変位関係

- いずれのケースも曲げ圧縮破壊
- 1点荷重と2点荷重が混在するため、支間中央のモーメントに換算し、最大モーメントを比較

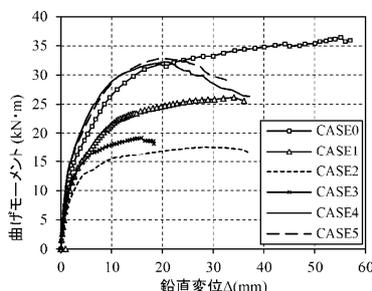
図-14: 支間中央の  
曲げモーメント～鉛直変位関係

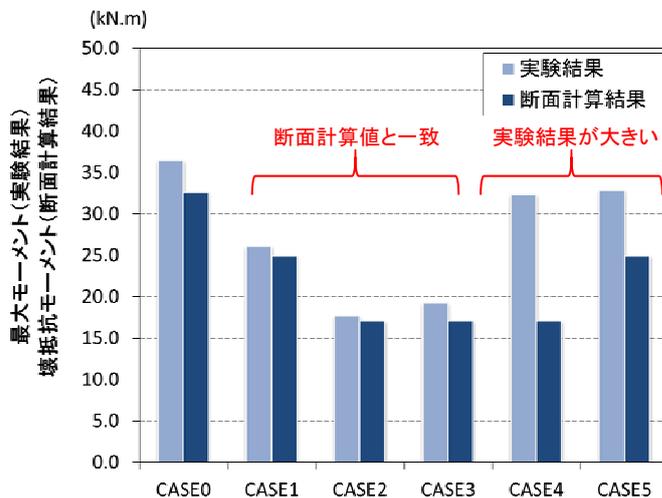
図-15: 最大モーメント(実験結果)と鋼材破断面の抵抗モーメント

- 鋼材破断箇所と最大モーメントを示す箇所が一致する  
CASE1, CASE2, CASE3は、実験値と破壊抵抗モーメント(計算値)が一致。

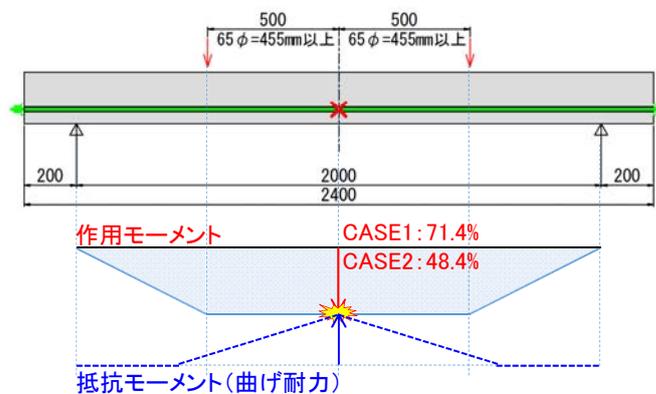
図-16: 鋼材破断を伴う曲げ破壊の概念(CASE1,2)

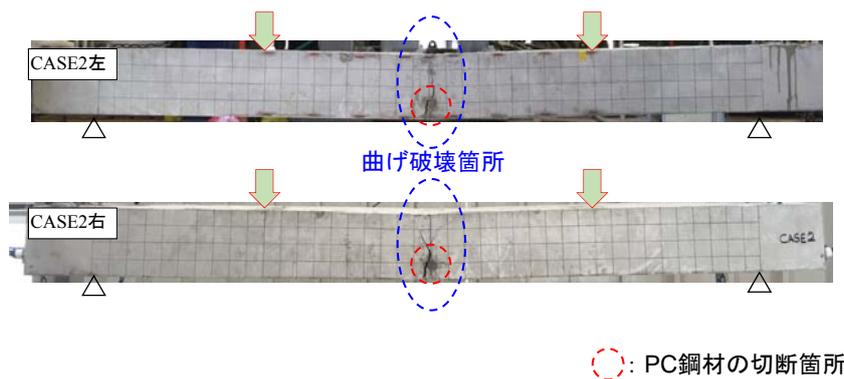
- CASE1, CASE2, CASE3は、鋼材破断位置において曲げ破壊

図-20: 荷重実験後の供試体 (CASE2)

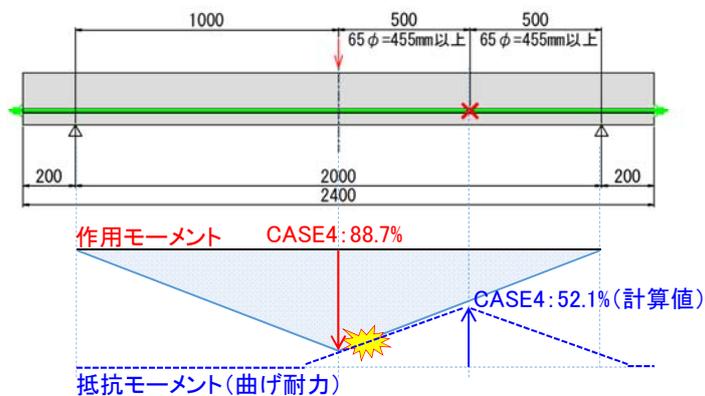
- CASE4, 5は、破断箇所が最大モーメントを示す支間中央より離れており、破断面の抵抗モーメントの低下による影響を受け難い。

図-18: 鋼材破断を伴う曲げ破壊の概念 (CASE4)

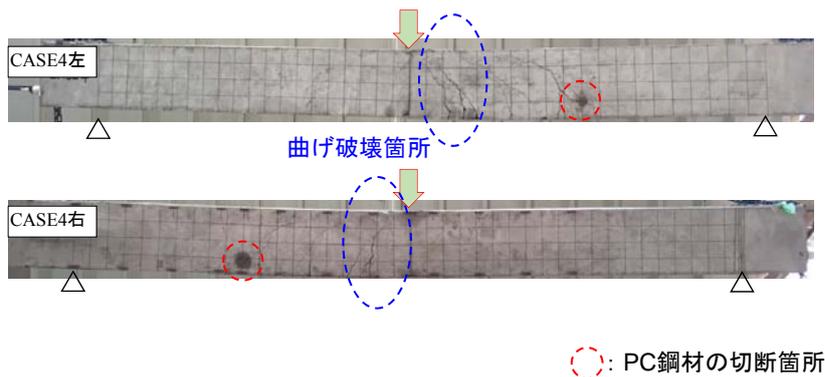
- CASE4は、支間中央より鋼材破断側に偏って損傷(曲げ破壊)

図-21: 載荷実験後の供試体 (CASE4)

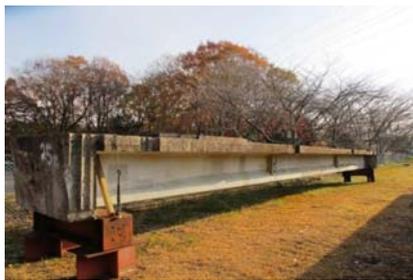
表 PC桁の主要材料強度など

主要材料	規格・設計値等
Co設計 基準強度	400 kgf/cm <sup>2</sup>
鉄筋	D13 SD30
PC 鋼線	12φ7 引張強度 155 kgf/mm <sup>2</sup> 降伏点応力度 135 kgf/mm <sup>2</sup> 伸び 5%以上

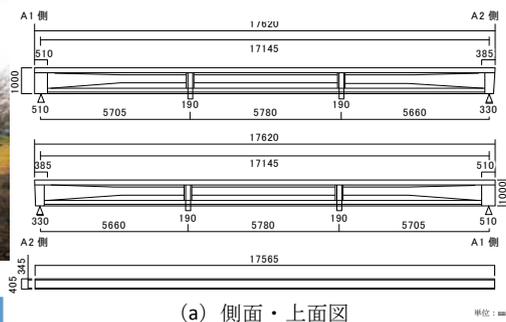
図 PC桁の構造一般図

(a) 側面・上面図  
(b) 桁中央断面  
(c) 桁端断面

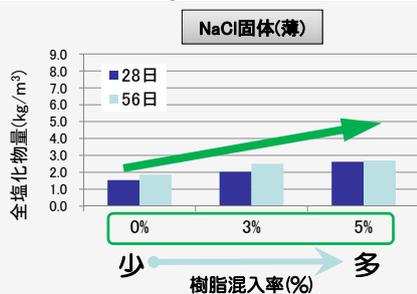
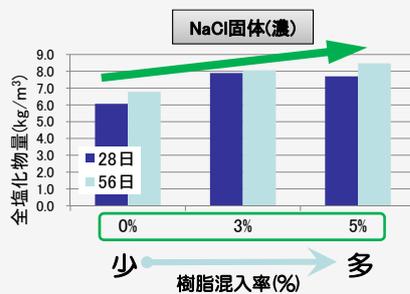
➤ 固体としてNaClを付着させた場合

樹脂混入率の増加に伴い  
全塩化物量が增加している

イオン交換樹脂による塩化物イオンの  
吸着効果により拡散した塩化物量が  
増加したと考えられる

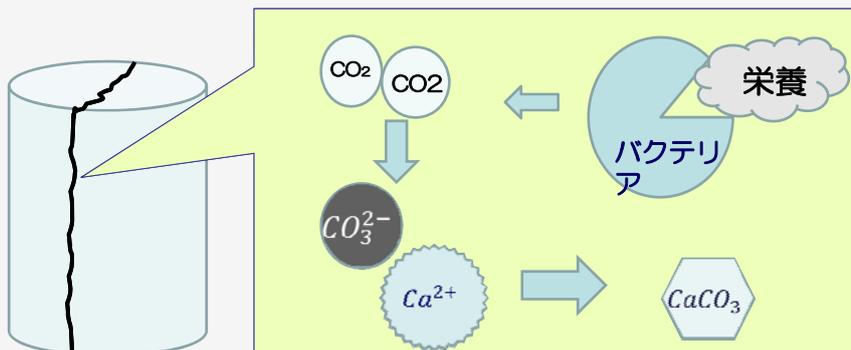
## 修復原理

- ・ バクテリアを用いたひび割れ修復工法開発すること

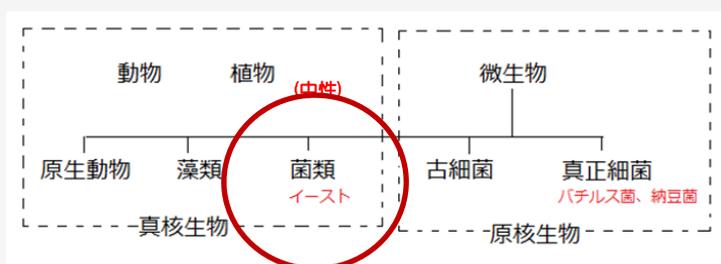
## 使用した微生物

- ・ イースト菌 (バクテリアの一種)
  - ・ スクロース (栄養源)
  - ・ 酢酸カルシウム (カルシウム源)
  - ・ トリス緩衝剤
- ・ トリス緩衝剤とは代表的なアルカリ性の生理塩、微生物に適切な生存環境を与えることができるもの。

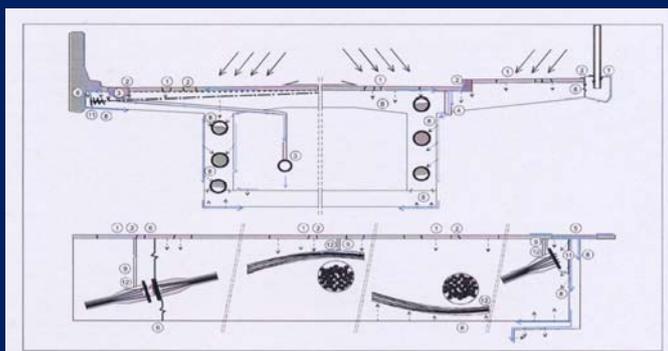
典型的なPC箱桁橋のハザードシナリオ(危険シナリオ)

## PC鋼材の腐食過程

PC鋼材を保護する外縁の層の破壊

- ① 舗装の欠陥(ひび割れなど)
- ② 床版防水層の欠陥
- ③ 排水枿や排水管の欠陥
- ④ 排水管の設置位置のミス
- ⑤ 伸縮装置からの漏水
- ⑥ 地覆の打ち継ぎ目からの漏水
- ⑦ インサートからの侵入
- ⑧ コンクリートかぶりの欠陥

PC鋼材を直接保護する層の破壊

- ⑨ グラウトホース内のグラウト未充填
- ⑩ 鋼製シースの破損
- ⑪ 定着具の後埋めコンクリートの欠陥
- ⑫ ダクト内のグラウト未充填による空隙

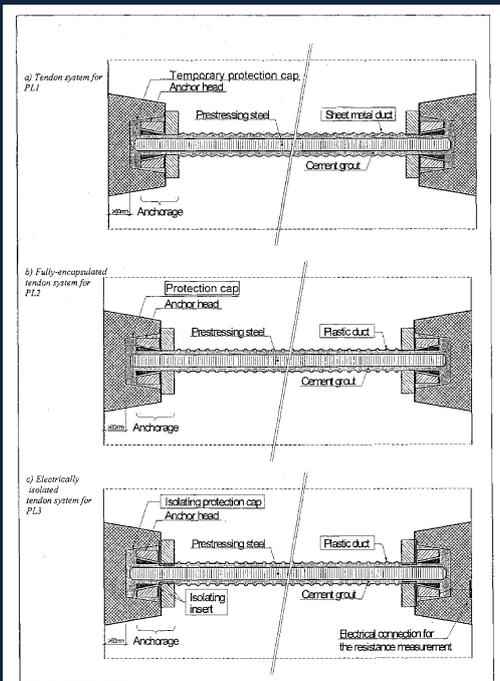
PL1: 鋼製シース + グラウト

PL2: プラスチックシース + グラウト

PL3: プラスチックシース + グラウト + モニタリング

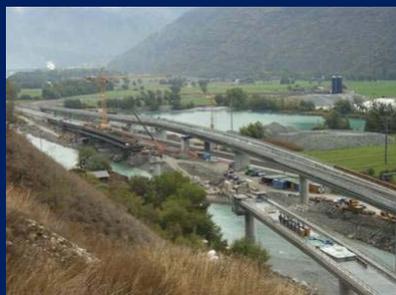
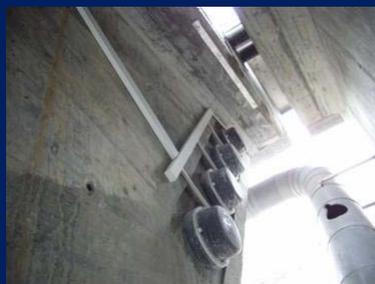
## PL3の適用例:ラローン橋(スイス)

鉄道橋 迷走電流による電気腐食の懸念(直流電流が危険)  
プラスチックシート+グラウト+モニタリング

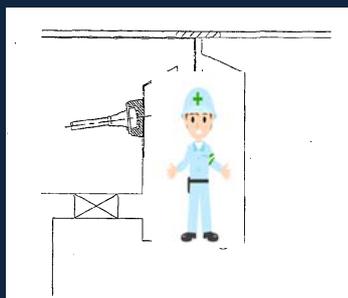
テンドンギャラリー

点検時や維持管理時にその部位に簡単に行けるようにすることは、マルチレイヤプロテクションの考え方の中でも重要な点である。特に桁端の定着部に設置されるテンドンギャラリーは重要である。

点検(アクセス)可能+水が直接定着部に行かない配慮
