掘削完了エリアの環境推移 及び 水際再生ゾーンの整備について (案)

1. 利根大堰下流左岸における水際再生ゾーン整備の背景

2. 利根大堰周辺の湿地環境の推移と 水際再生ゾーン整備について

2-1 下流左岸・下流域ゾーン

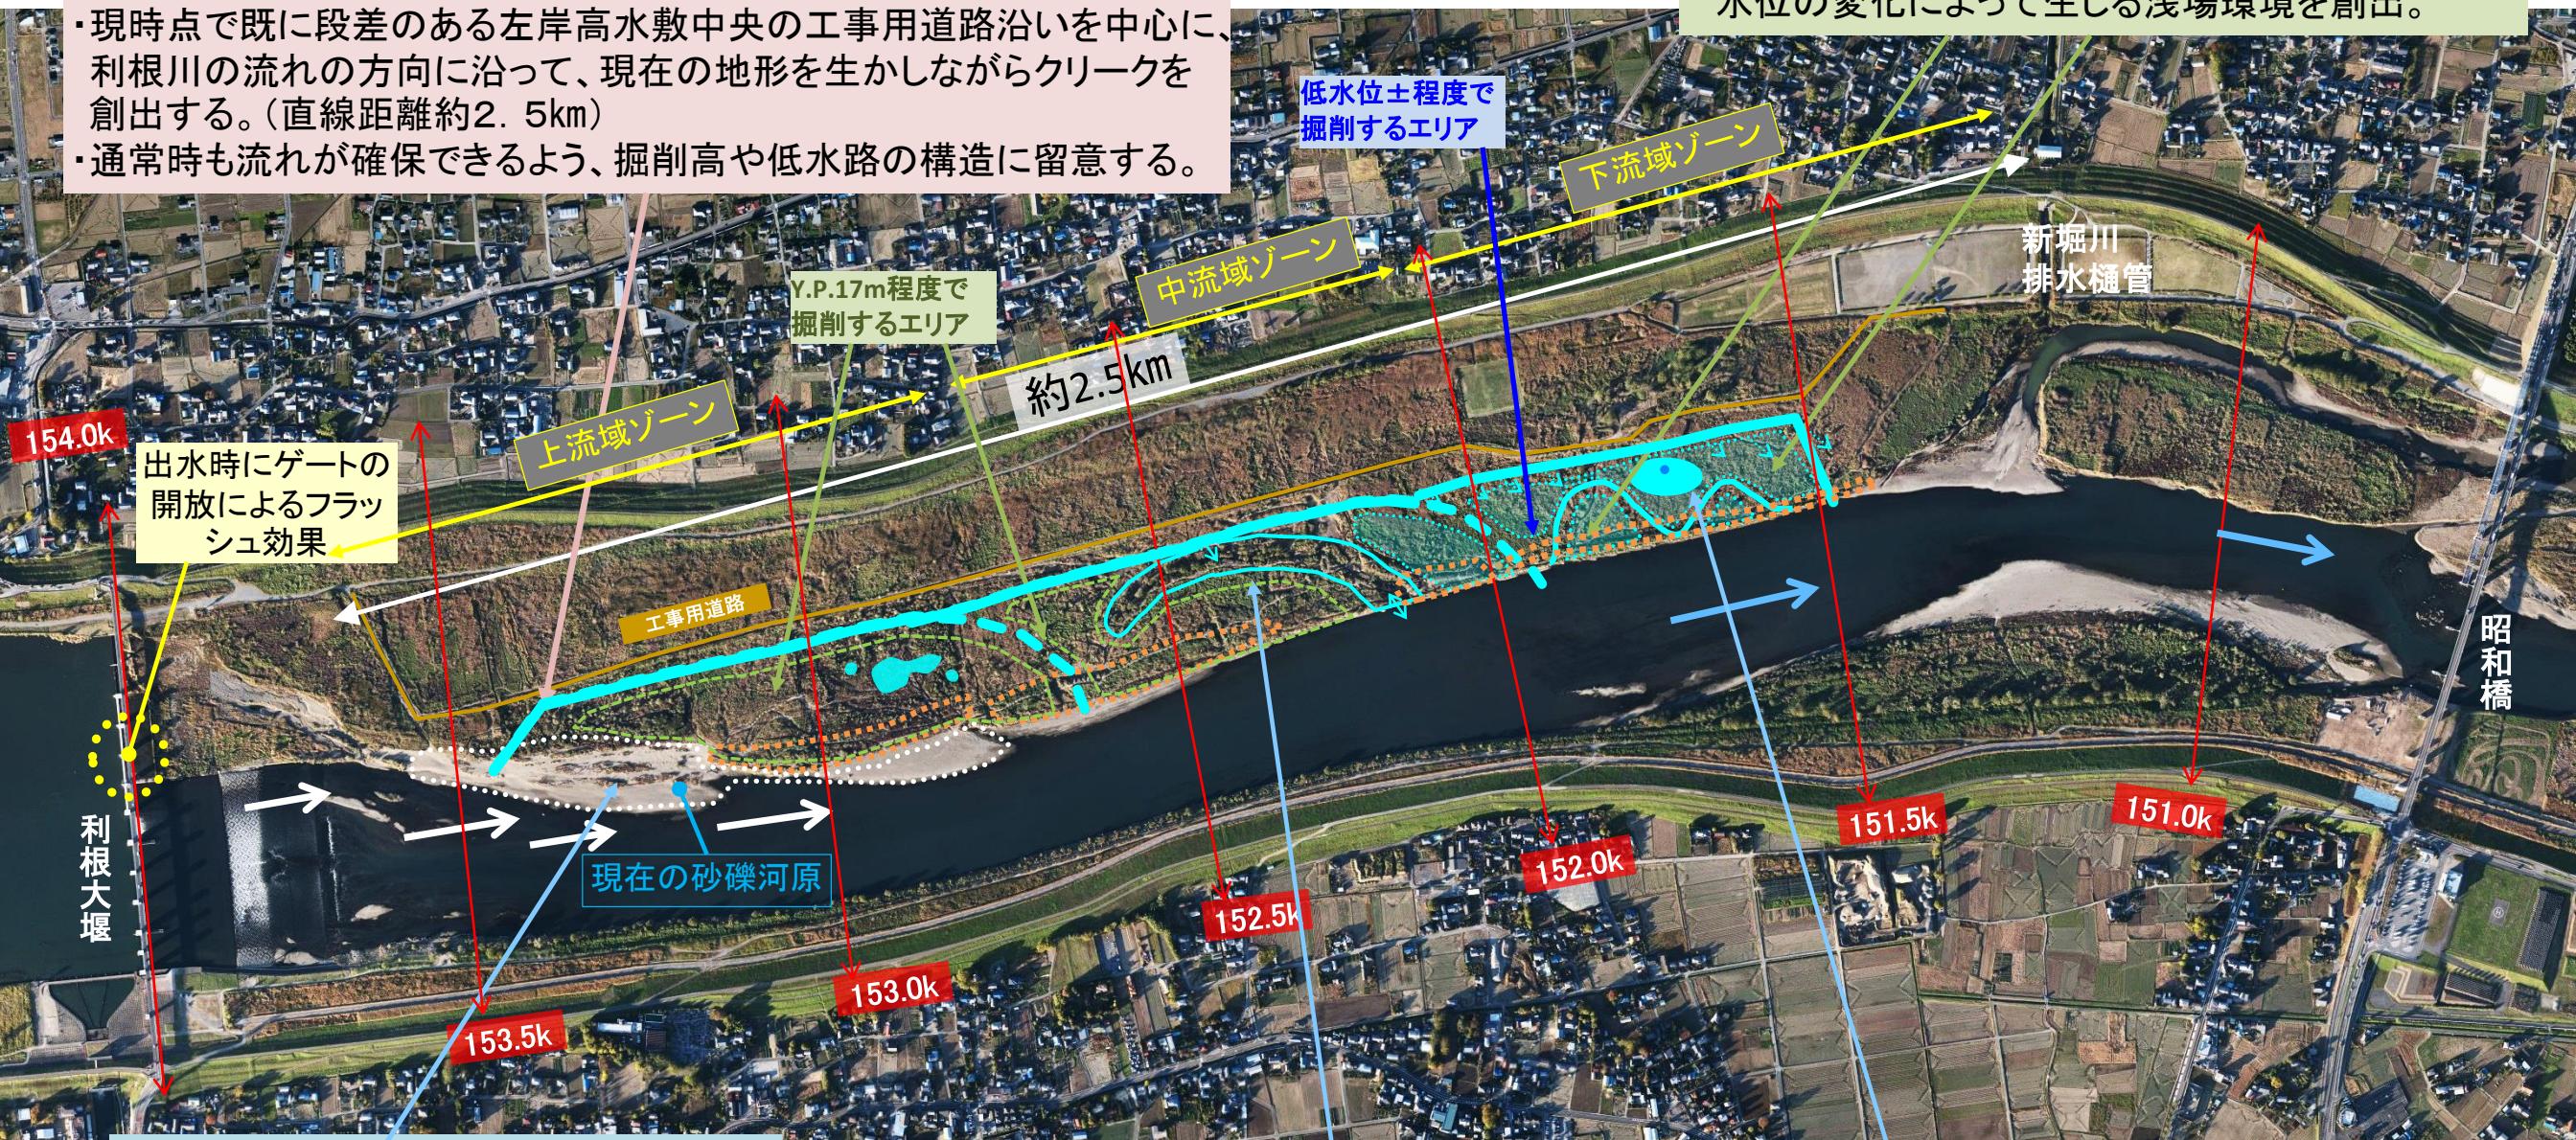
新規水路(クリーク)の創出

- ・現時点で既に段差のある左岸高水敷中央の工事用道路沿いを中心に、利根川の流れの方向に沿って、現在の地形を生かしながらクリークを創出する。(直線距離約2.5km)
- ・通常時も流れが確保できるよう、掘削高や低水路の構造に留意する。

水深の浅い湿地の創出

- ・掘削水路と本川との間を低水位程度に掘削し、水位の変化によって生じる浅場環境を創出。

● 砂礫河原の再生【上流域ゾーン】

- ・地盤を掘削するとともに、利根大堰のゲート運用や掘削水路からのフラッシュ効果に基づく砂礫河原の再生を検討する。

● たまり池の保全【中流域ゾーン】

- ・既存のたまり池を保全・再生する。池周辺の樹木も一部保全する。

● 湿地環境の創出【下流域ゾーン】

- ・地盤を凹凸を付けながら掘削することにより、多様な湿地環境を創出する。

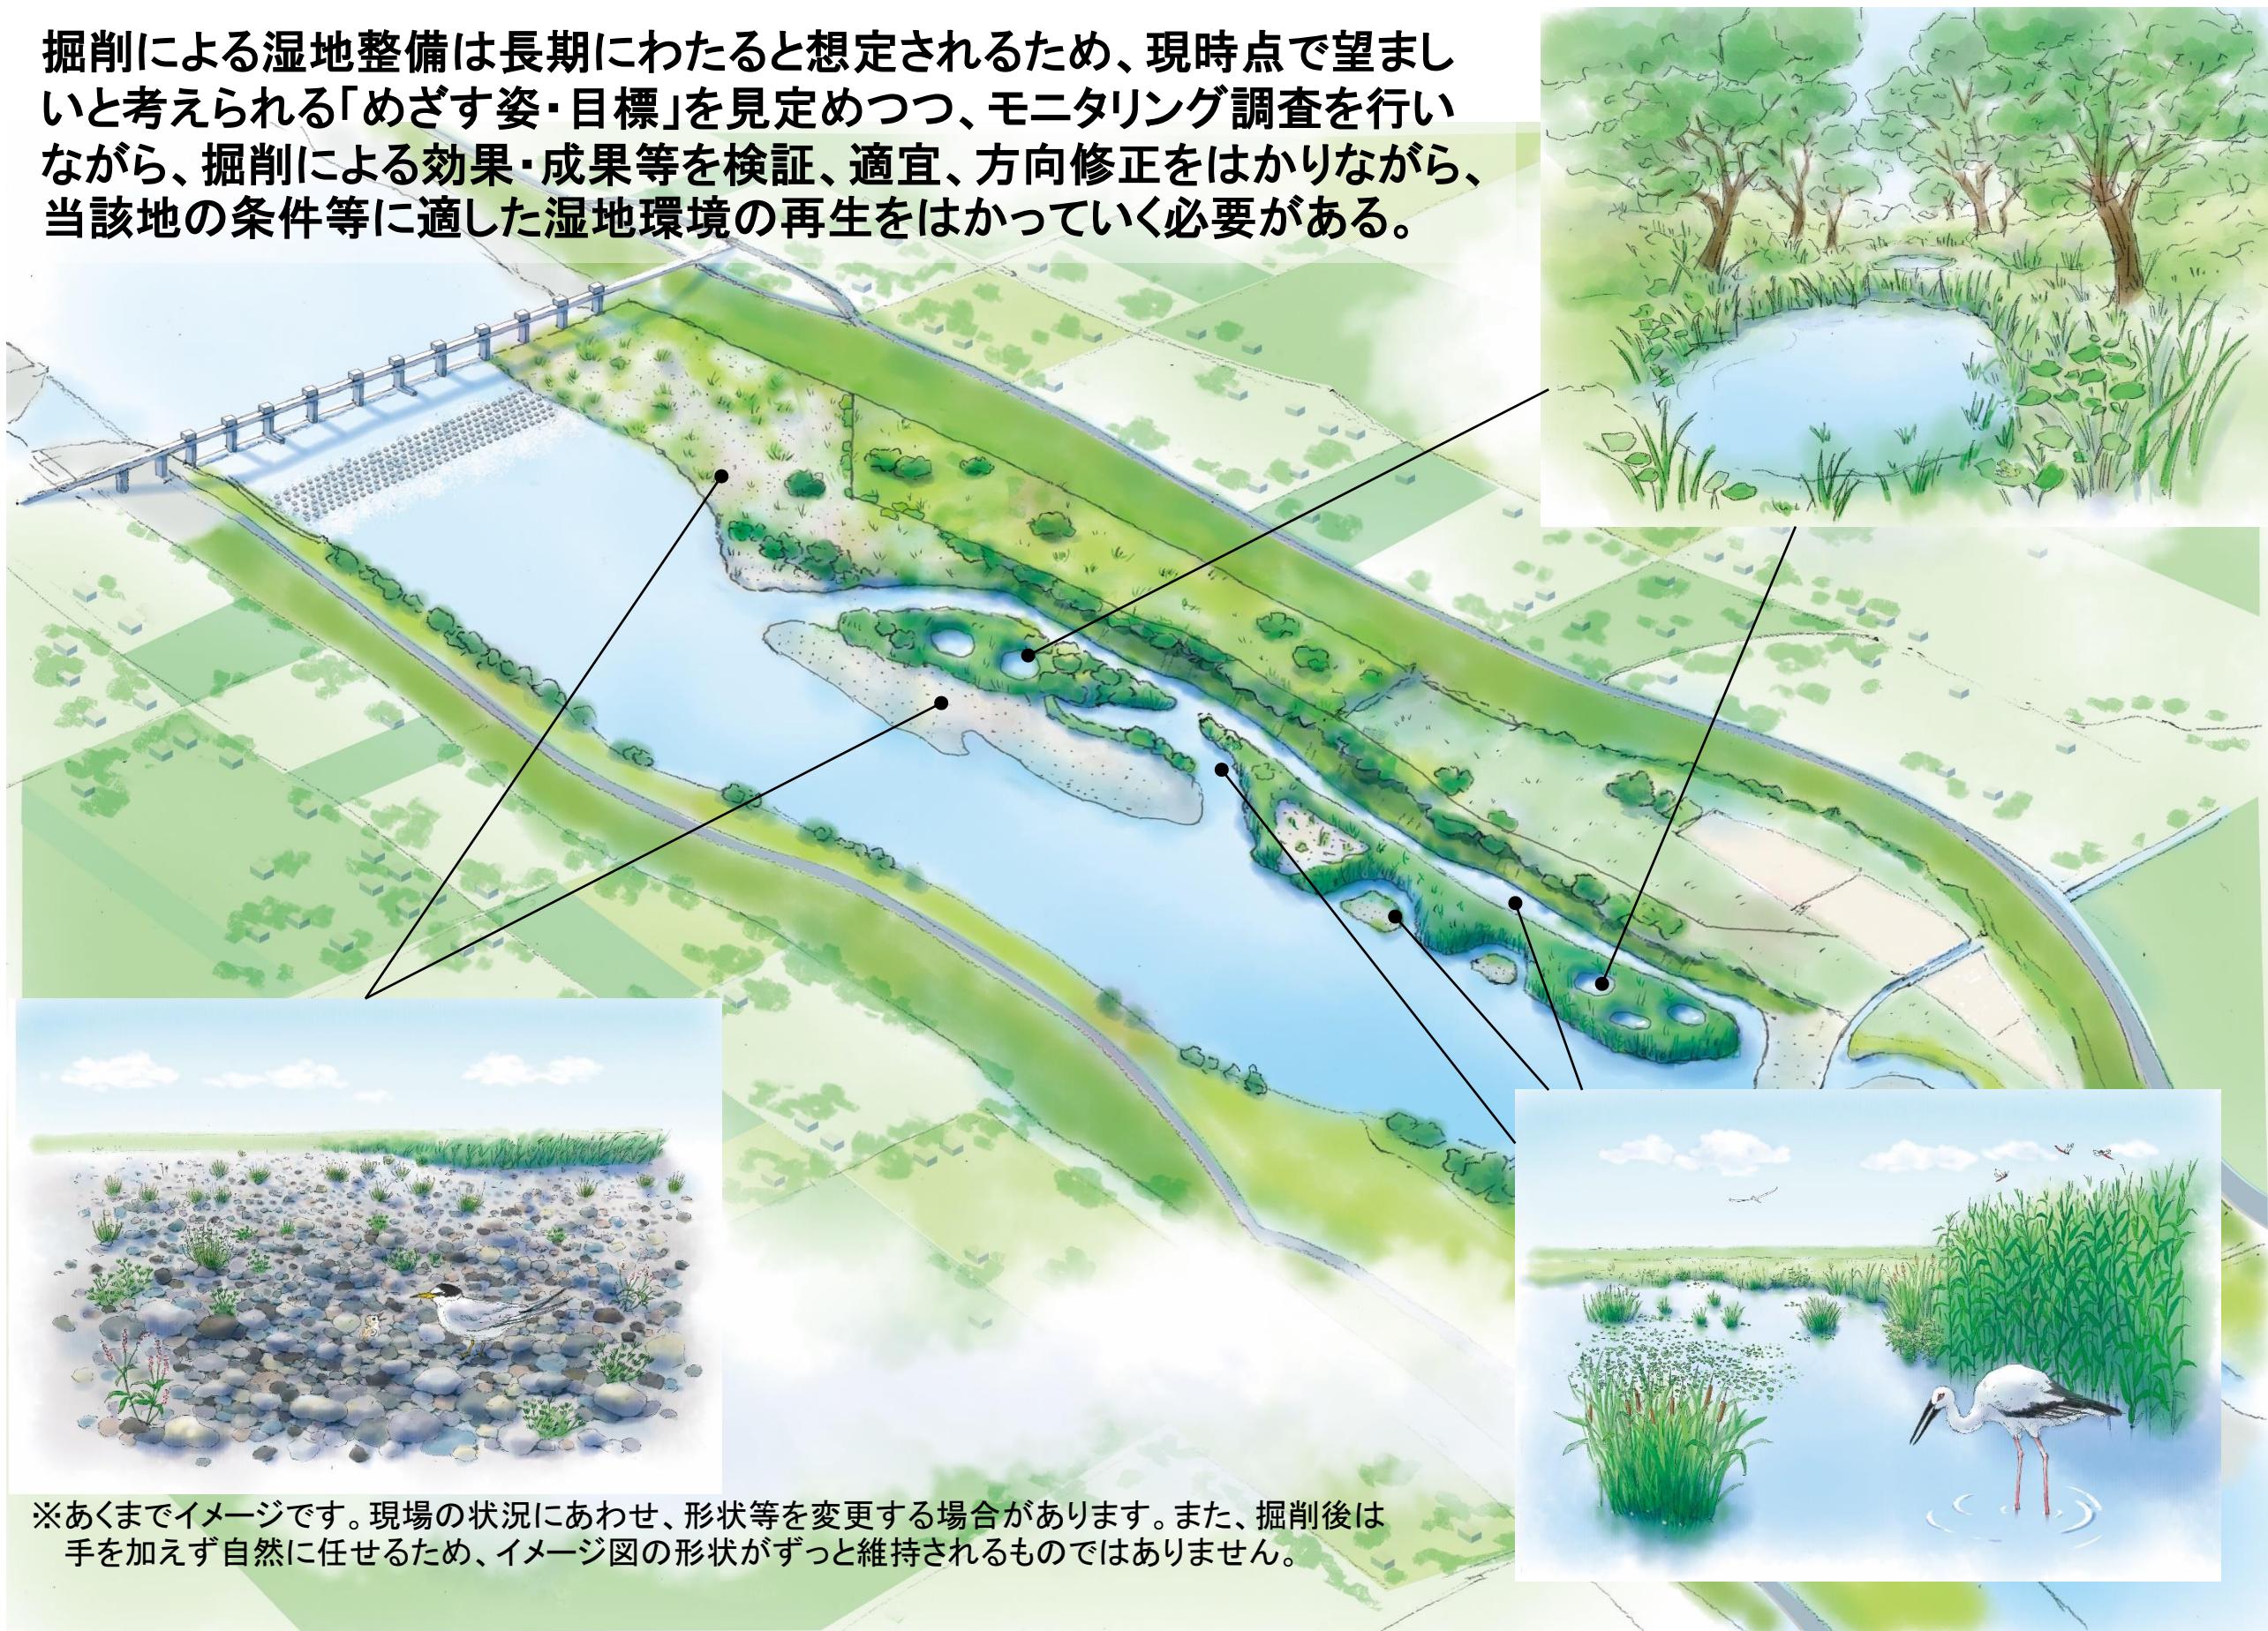
(2)『利根大堰下流域』の将来のイメージ

掘削による湿地整備は長期にわたると想定されるため、現時点で望ましいと考えられる「めざす姿・目標」を見定めつつ、モニタリング調査を行いながら、掘削による効果・成果等を検証、適宜、方向修正をはかりながら、当該地の条件等に適した湿地環境の再生をはかっていく必要がある。

※あくまでイメージです。現場の状況にあわせ、形状等を変更する場合があります。また、掘削後は手を加えず自然に任せるため、イメージ図の形状がずっと維持されるものではありません。

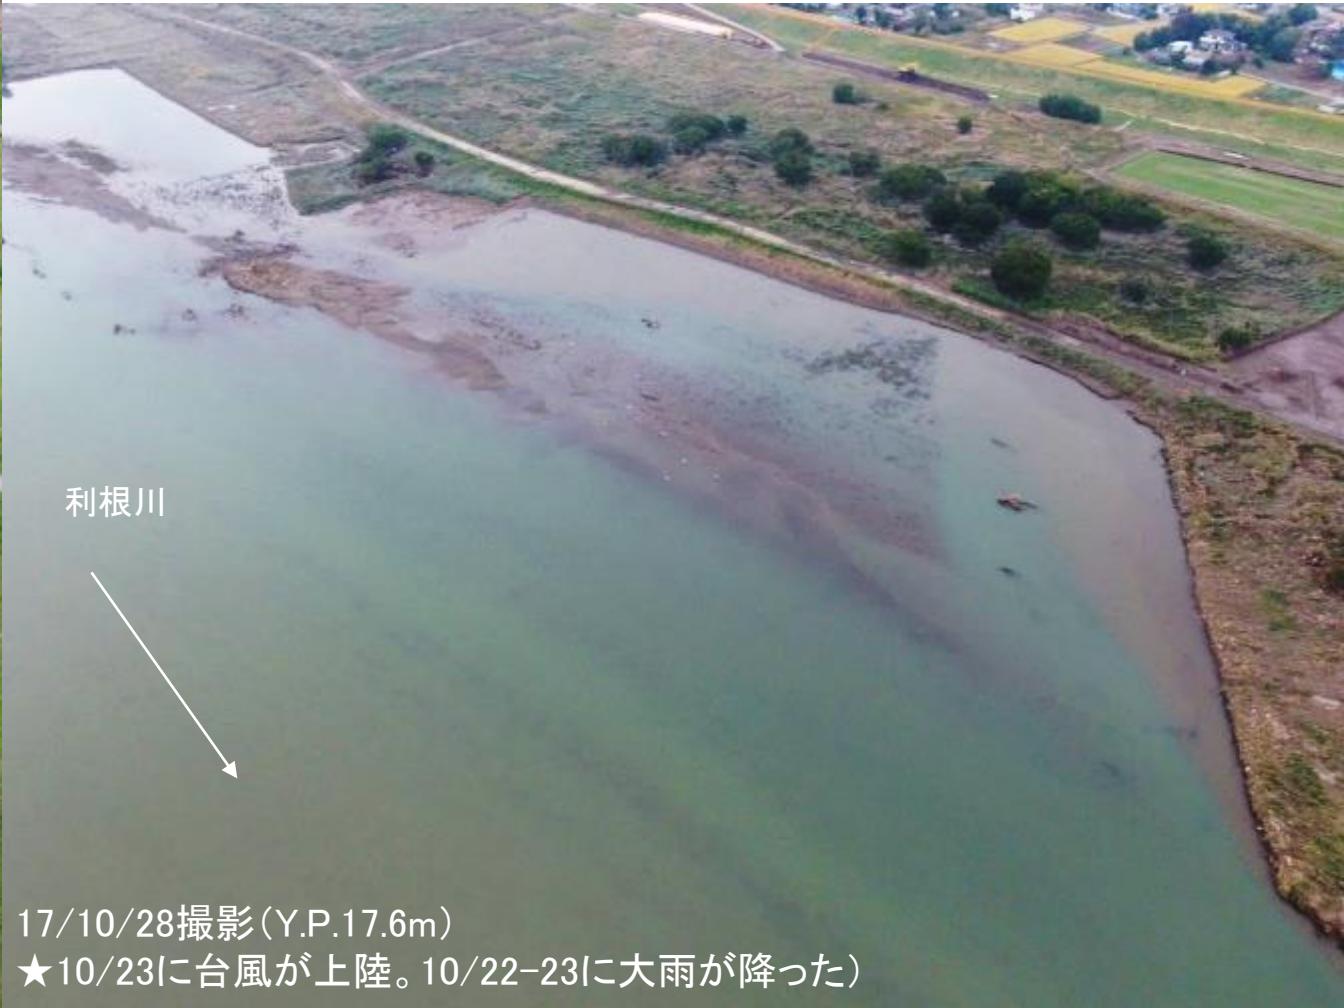
17/10/28撮影 (Y.P.17.6m)
★10/23に台風が上陸。10/22-23に大雨が降った

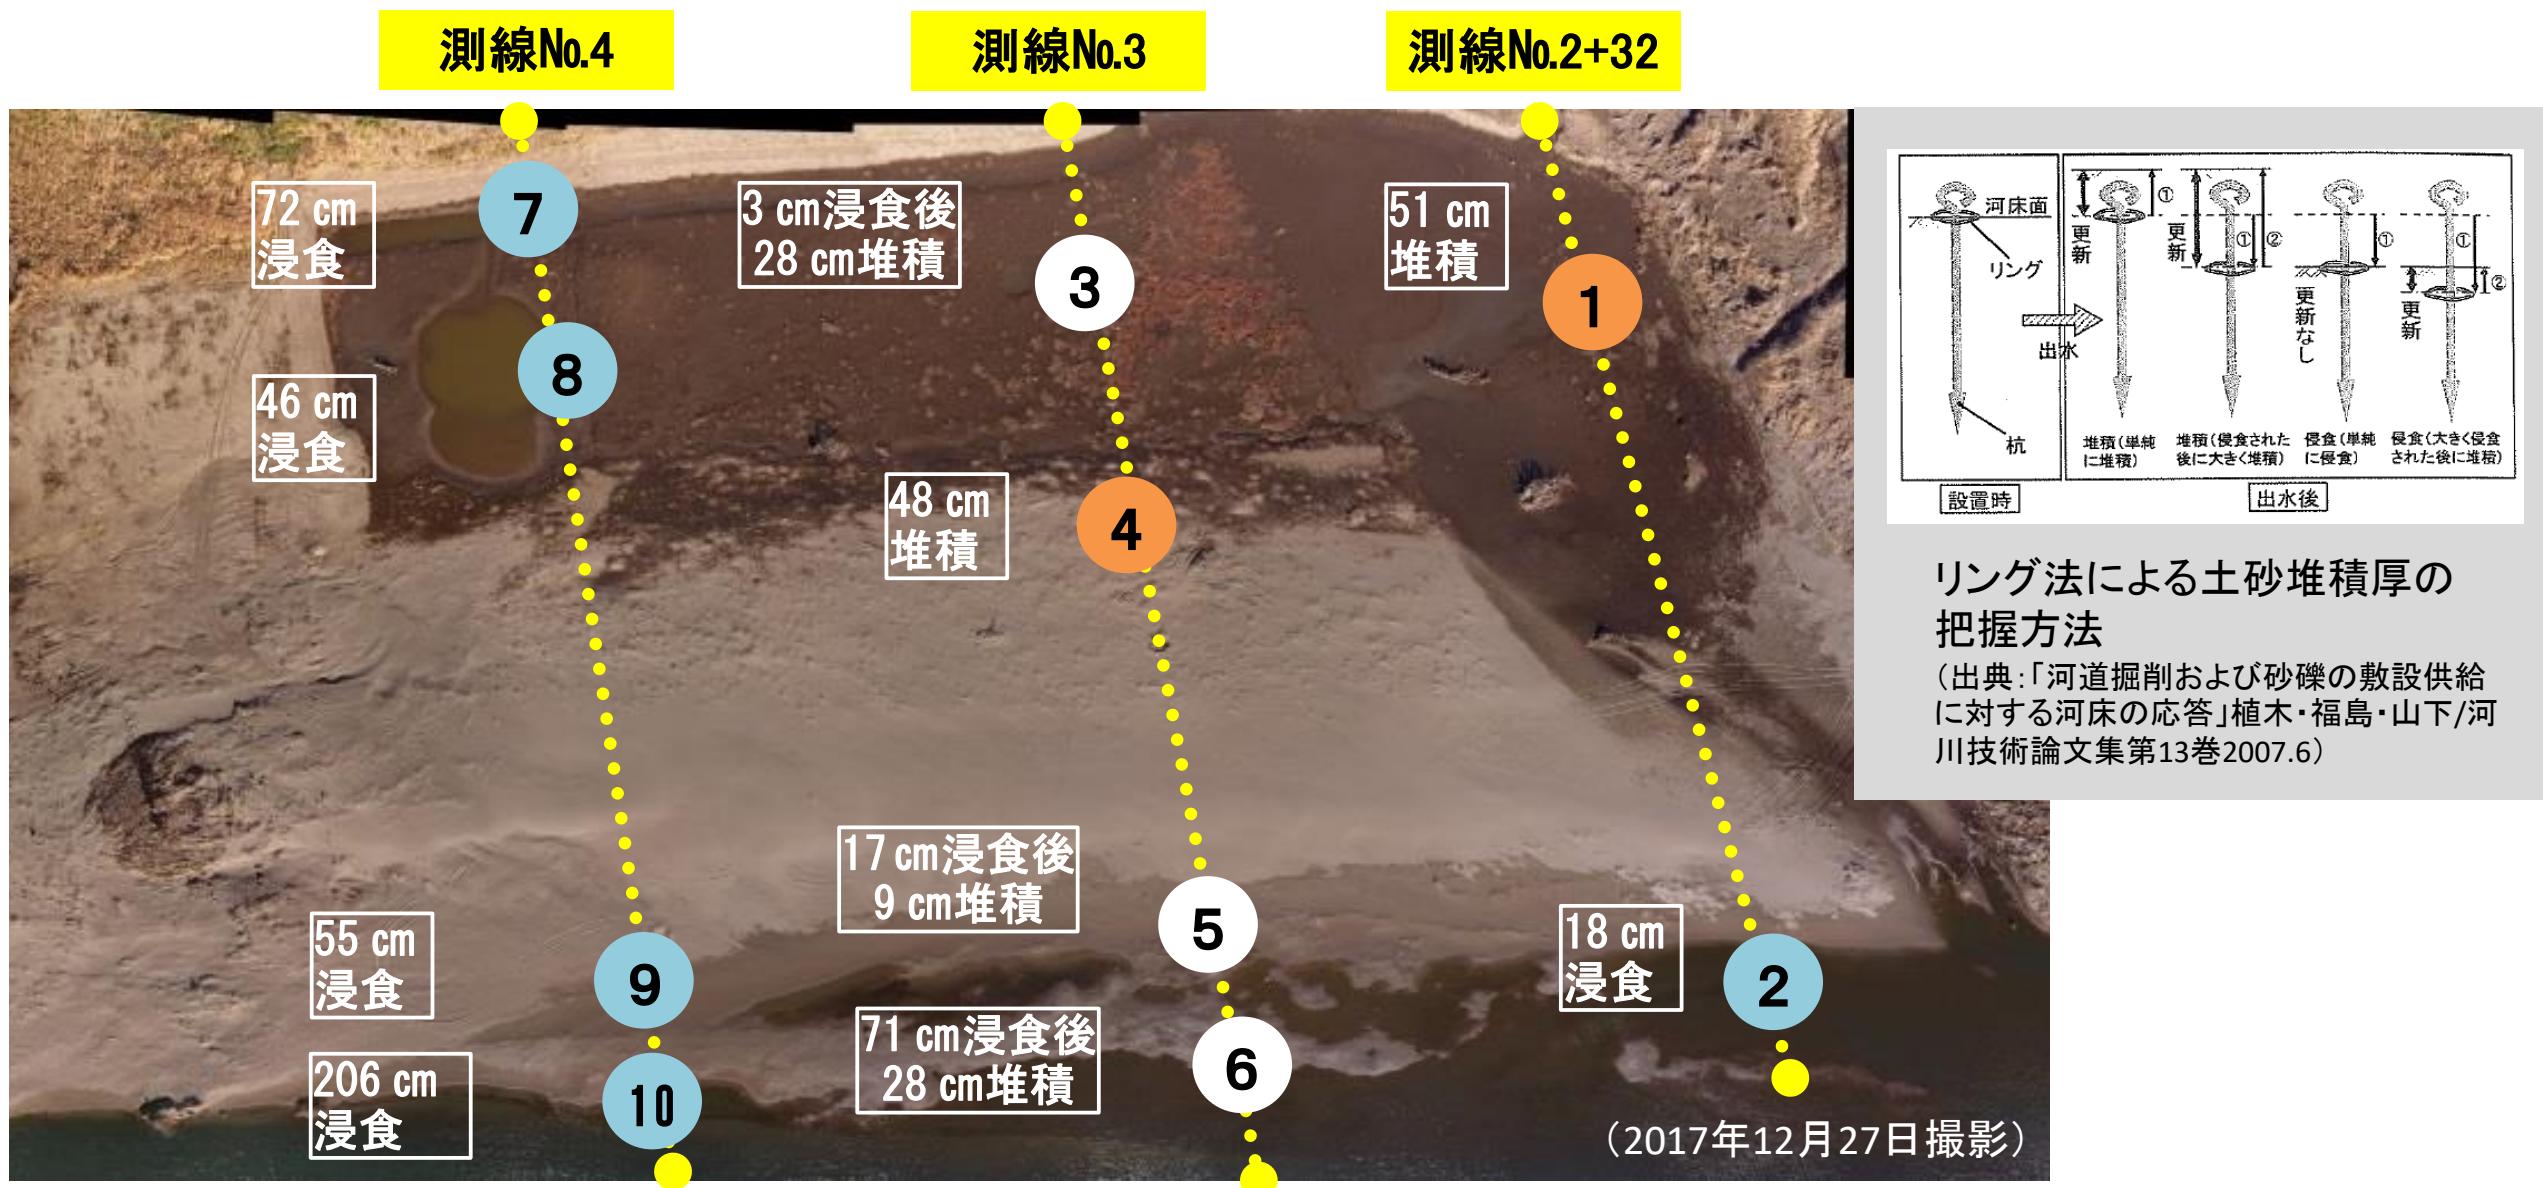
■リング法による出水時の浸食・堆積動向

リング法による土砂堆積厚の把握方法

(出典:「河道掘削および砂礫の敷設供給に対する河床の応答」植木・福島・山下/河川技術論文集第13巻2007.6)

リング法(H29度)、粒度分析(H29度)および断面比較(H30度)より、土砂堆積同行について、下記のような傾向が認められた。

- ・ワンドエリアで粒度の小さいシルトの堆積が進んだ
- ・岸沿いで大きく洗堀が進んだ
- ・中央部から岸沿いにかけては砂質土の堆積が進んだ

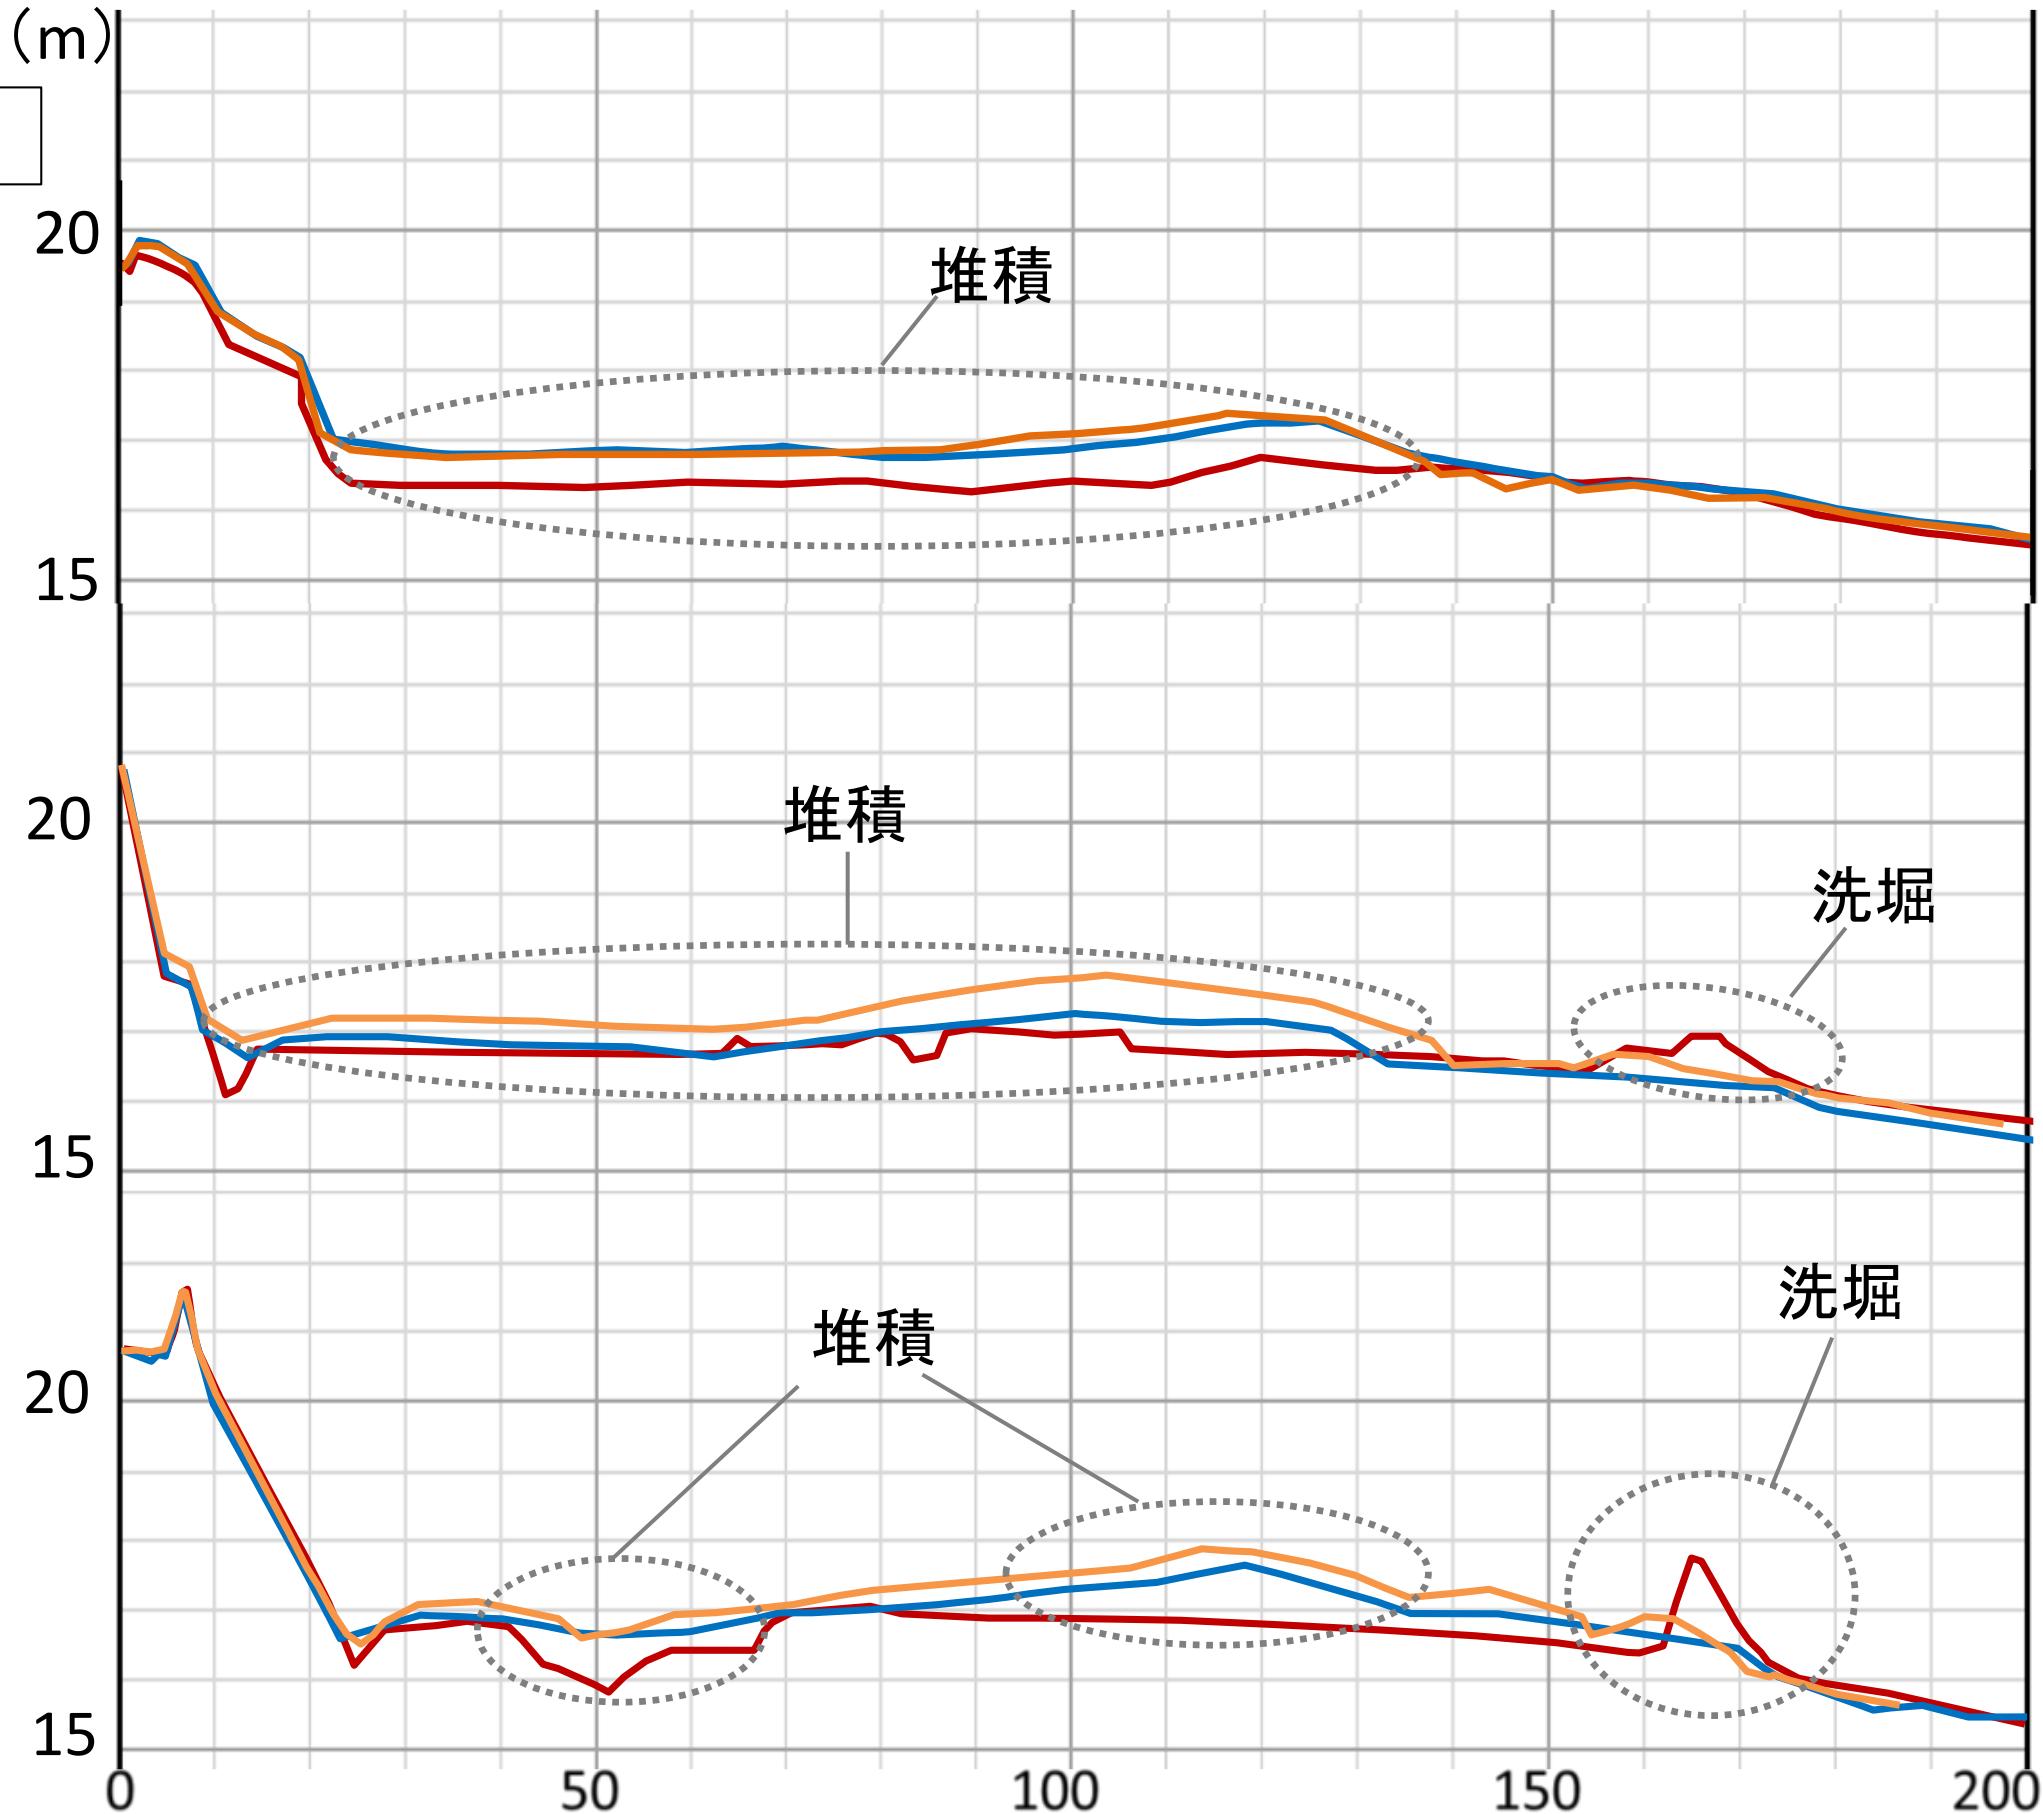
■横断面の推移

— H29.05

— H30.03

— H30.12

No.2+32

No.3

No.4

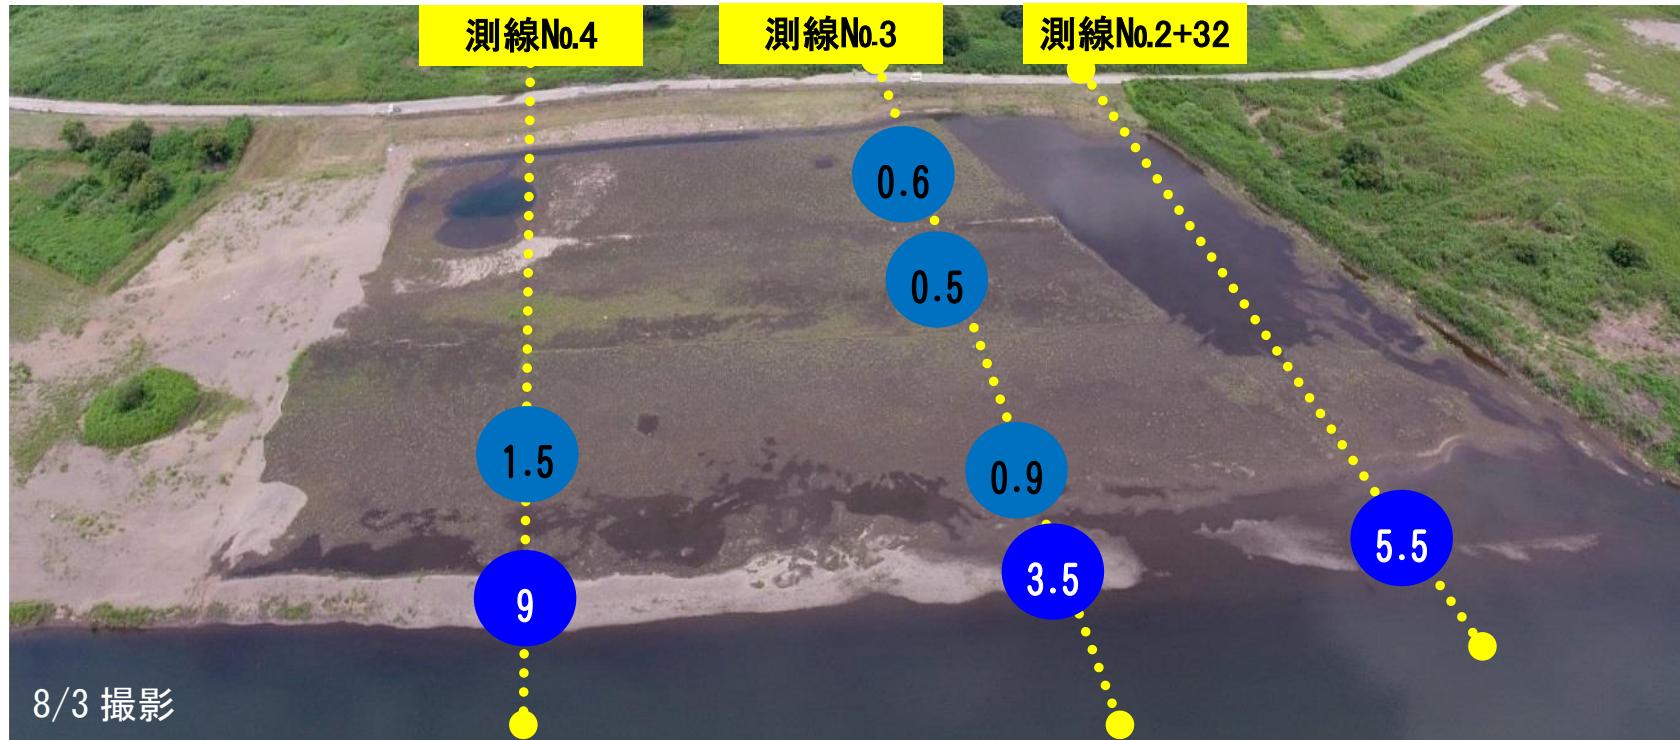
出水期前
(5・31)

■ 出水前後での堆積土砂の粒度分析

堆積の進んだ場所では粒度が小さく、洗堀の進んだ場所では粒度が大きくなった。

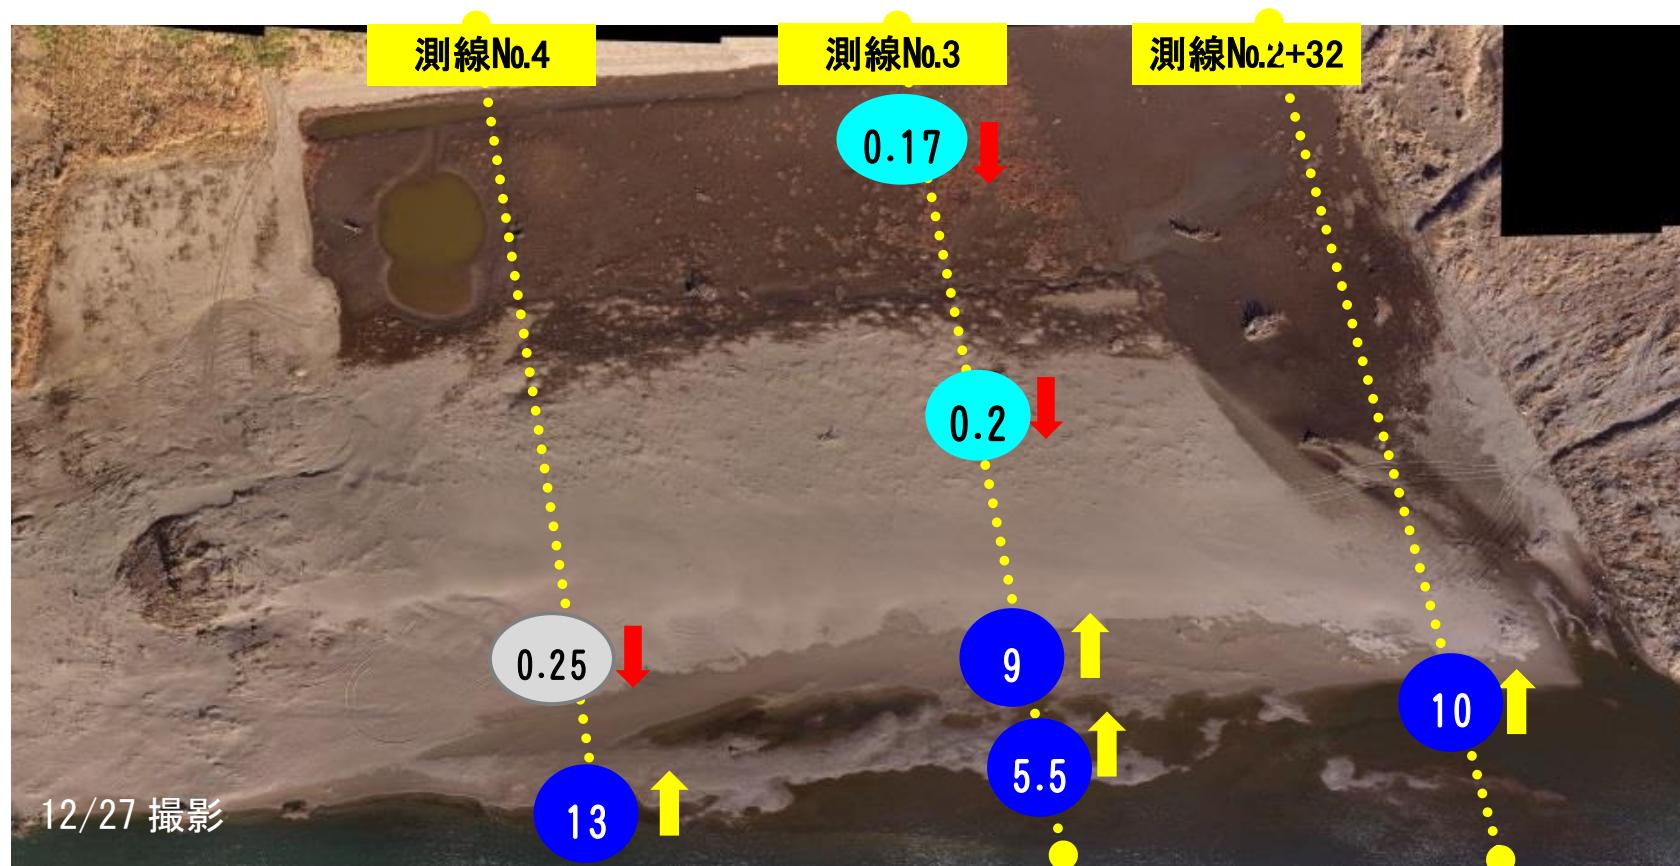
出水期後
(11・29)

- 礫 礫質土
- 砂 砂質土
- 細 細粒土 (シルト等)

↑ 粒径が大きくなった

↓ 粒径が小さくなった

※○の中の数値は、各地点・時期のD50(通過質量百分率50%の際の粒径)

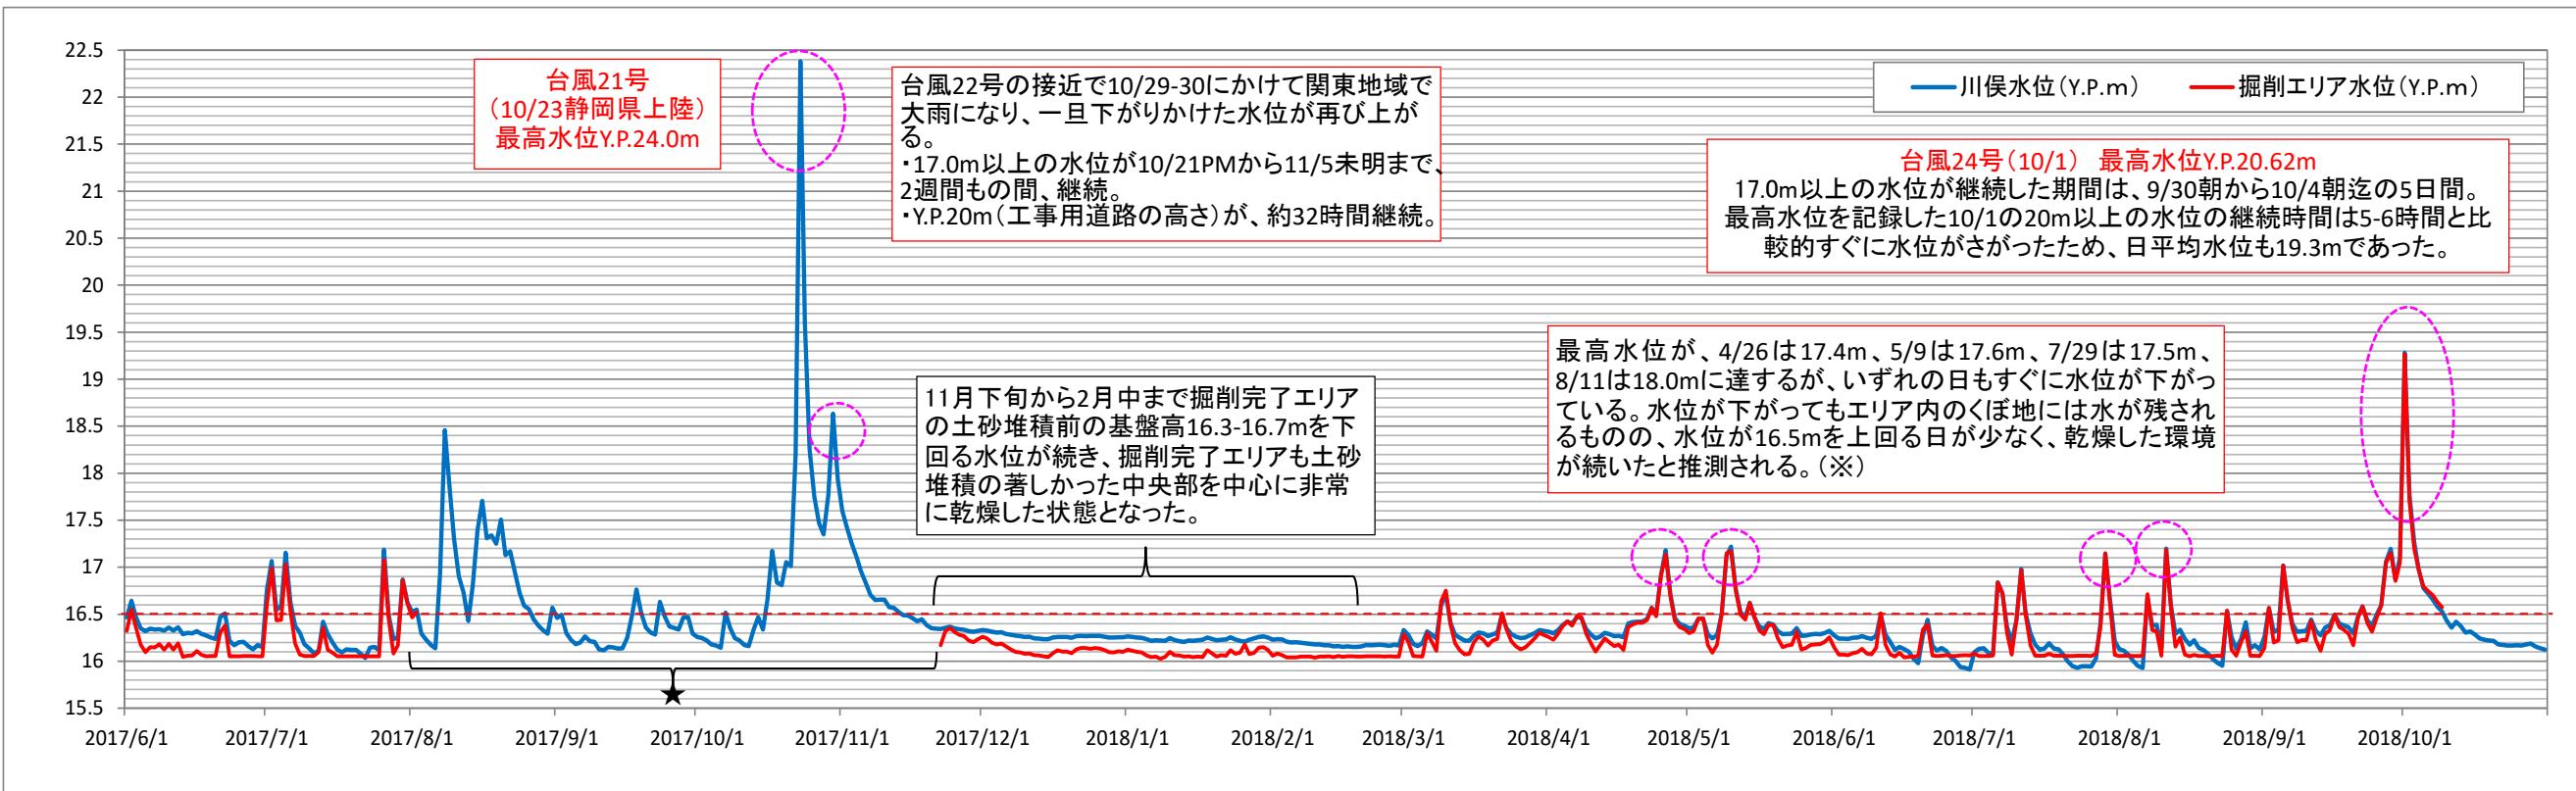
■ 昨年度出水前後～今年度の傾向(2017/6/1～2018/10/10)

掘削エリア傍の利根川本川に水位計を設置し、水位変化の把握を行った。
掘削エリア付近(利根川151.5km)の水位と、約1.3km下流の川俣観測所(昭和橋直下左岸・利根川150.2km)の水位を比較すると、水位が高い時は、ほぼ同じくらいの水位を示す一方で、水位が低い時は、掘削エリアの方が低い数値となる傾向がみられた。

※川俣観測所の水位計は、昭和橋上下流にわたる中之島の内側の流れに設置されており、水位が低い際には本流と水位差が出ていることが推測される。
※設置水位計のセンター標高は16.1m。掘削エリアでは16.1mを下回る水位は観測できないため、右グラフでも16.1mがほぼ下限値となっている。(空気圧補正を行っているため水位が16.1mを下回った時の天気によっては16.1mより低い値となることもある)

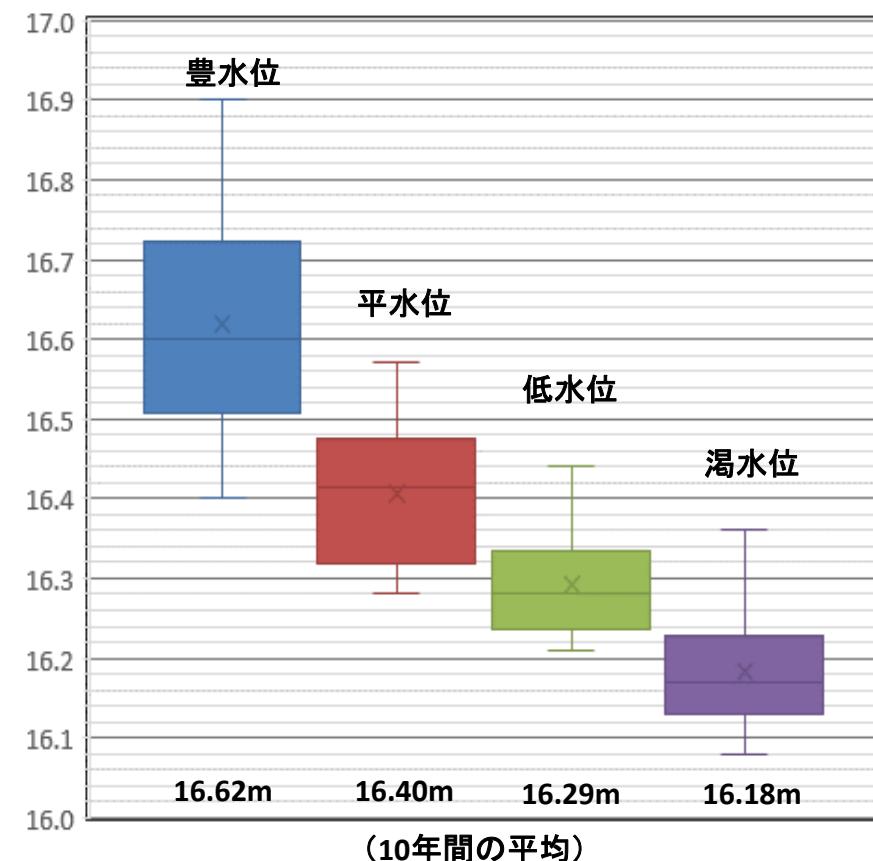
川俣観測所水位データによる
最近10年間(欠測年分先輩分を追加)

- 年間を通じて、また非出水期のいずれにおいても、最も割合が高いのは「16.0m以上16.1m未満」となっており、「16.1m以上16.2m未満」とあわせると50%を超える。
- 逆に「16.0m未満」の推移は非出水期においても非常に少ない。

※今年度は出水期の6～8月にかけて渇水で水位が非常に低かったため、より非出水期との差が出なかったものと推測される。

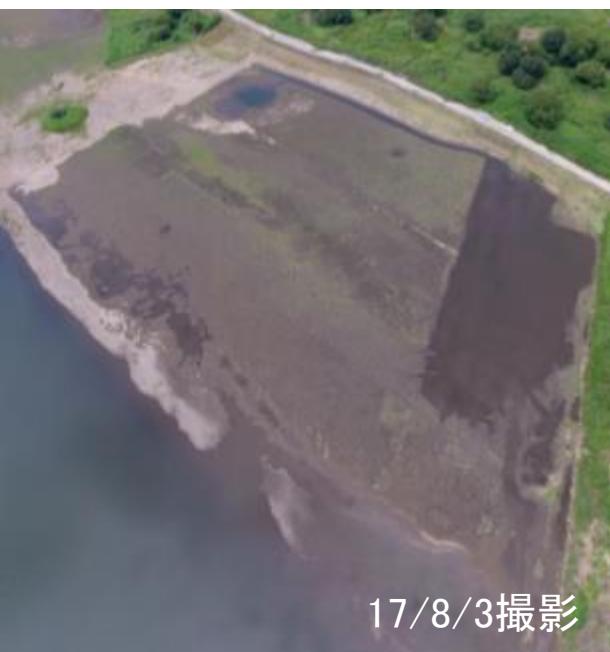
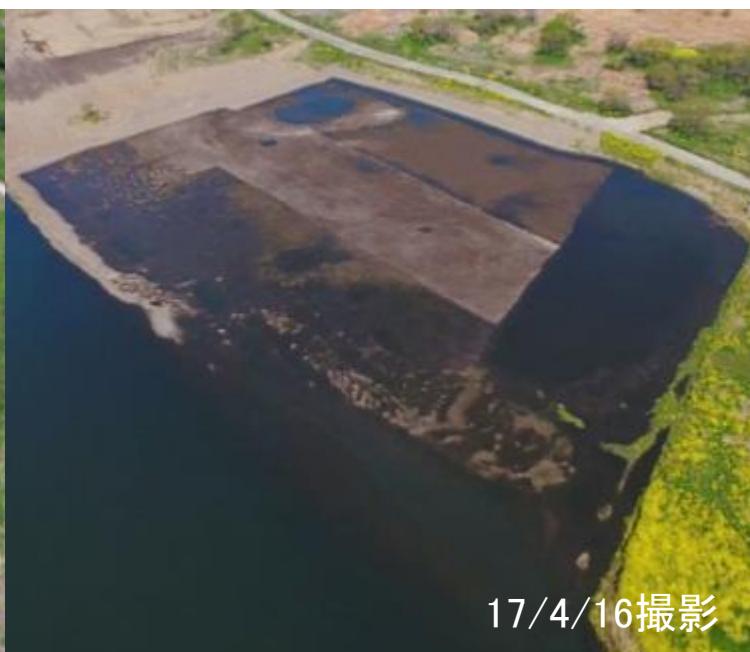
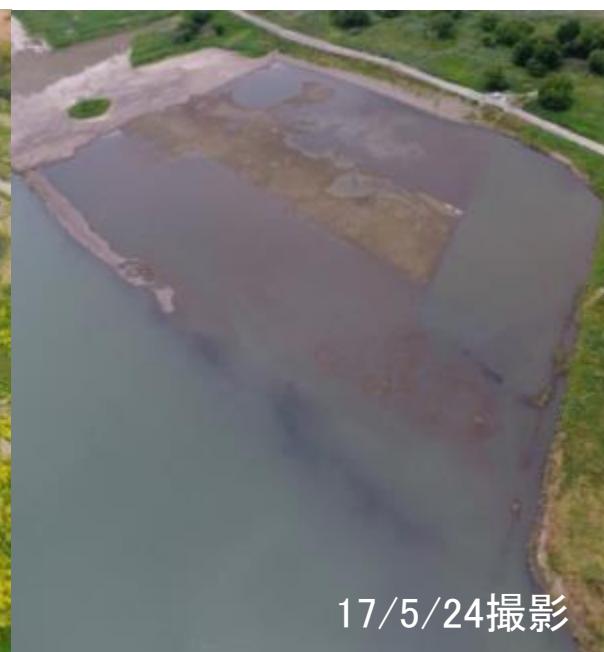
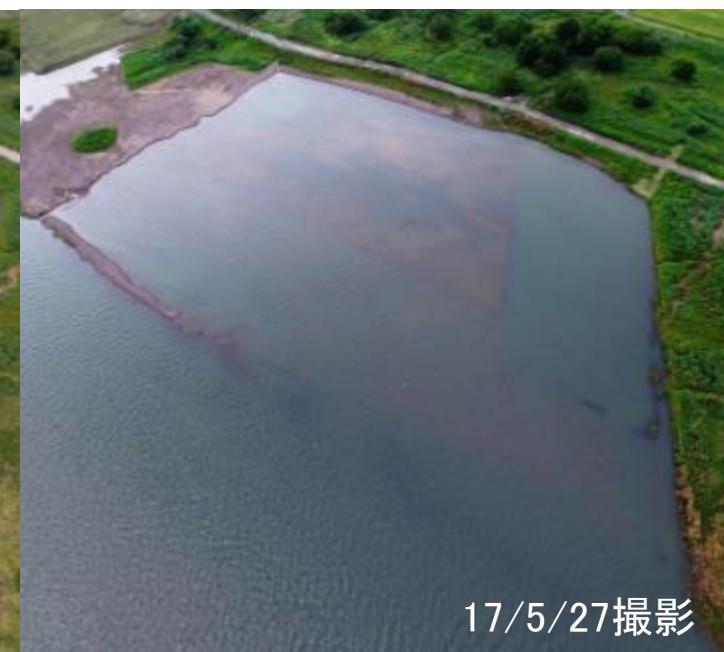
昨年度の出水前の水位と冠水エリア

①Y.P.16.6m

②Y.P.16.7m

③Y.P.16.9m

④Y.P.17.0m

※各写真の現地水位は、水位計設置前のため川俣観測所水位との平均水位差から算出した推測値
