掘削完了エリアの環境推移 及び 水際再生ゾーンの整備について (案)

1. 利根大堰下流左岸における水際再生ゾーン整備の背景

2. 利根大堰周辺の湿地環境の推移と 水際再生ゾーン整備について

2-1 下流左岸・下流域ゾーン

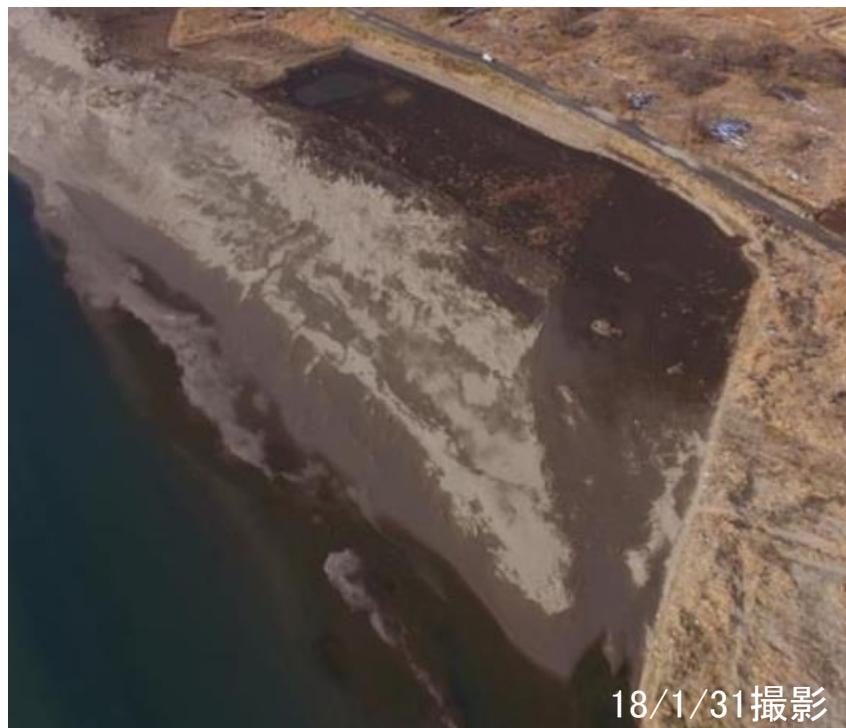
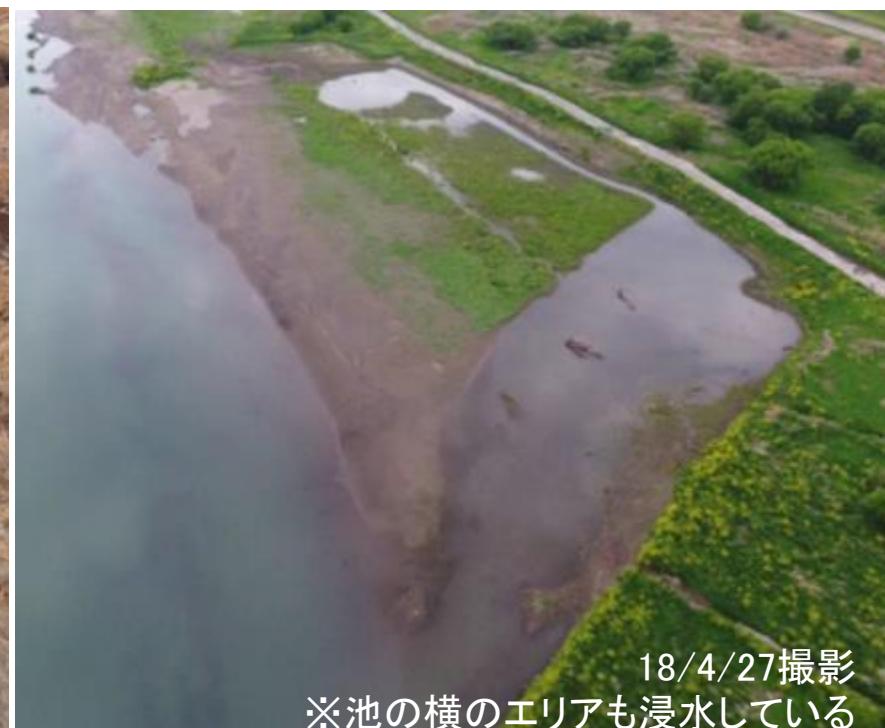
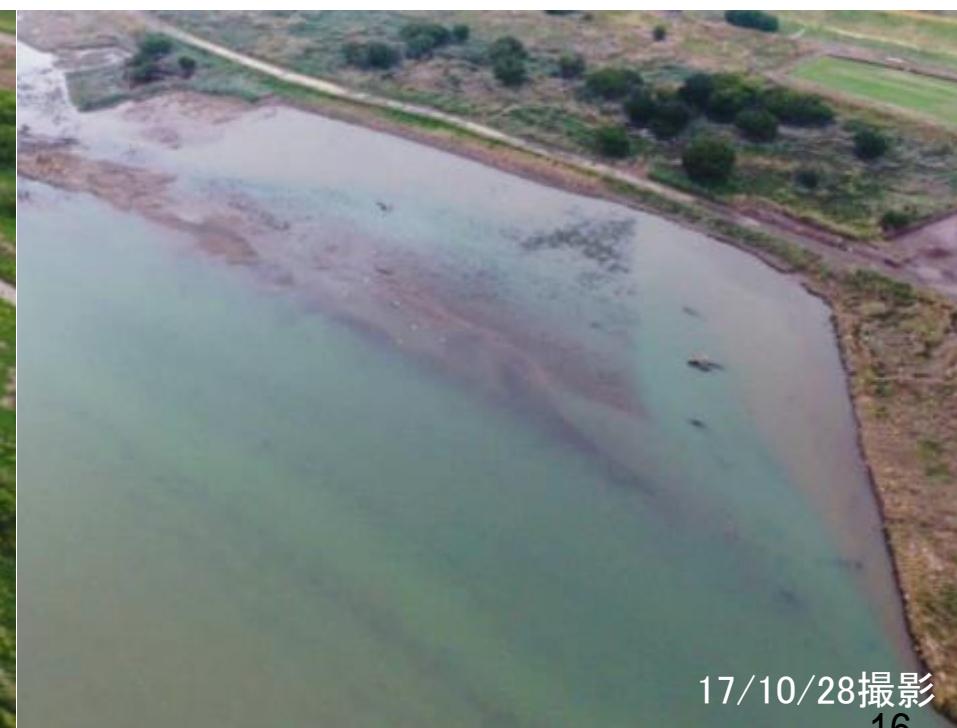
昨年度の出水後の水位と冠水エリア

※写真②・③: 期間内に冠水状態がないため期間外の写真を使用

①Y.P.16.6m

②Y.P.17.0m

③Y.P.17.7m: 台風直後)

※10/28写真の現地水位は、水位計設置前のため川俣観測所水位との平均水位差から算出した推測値

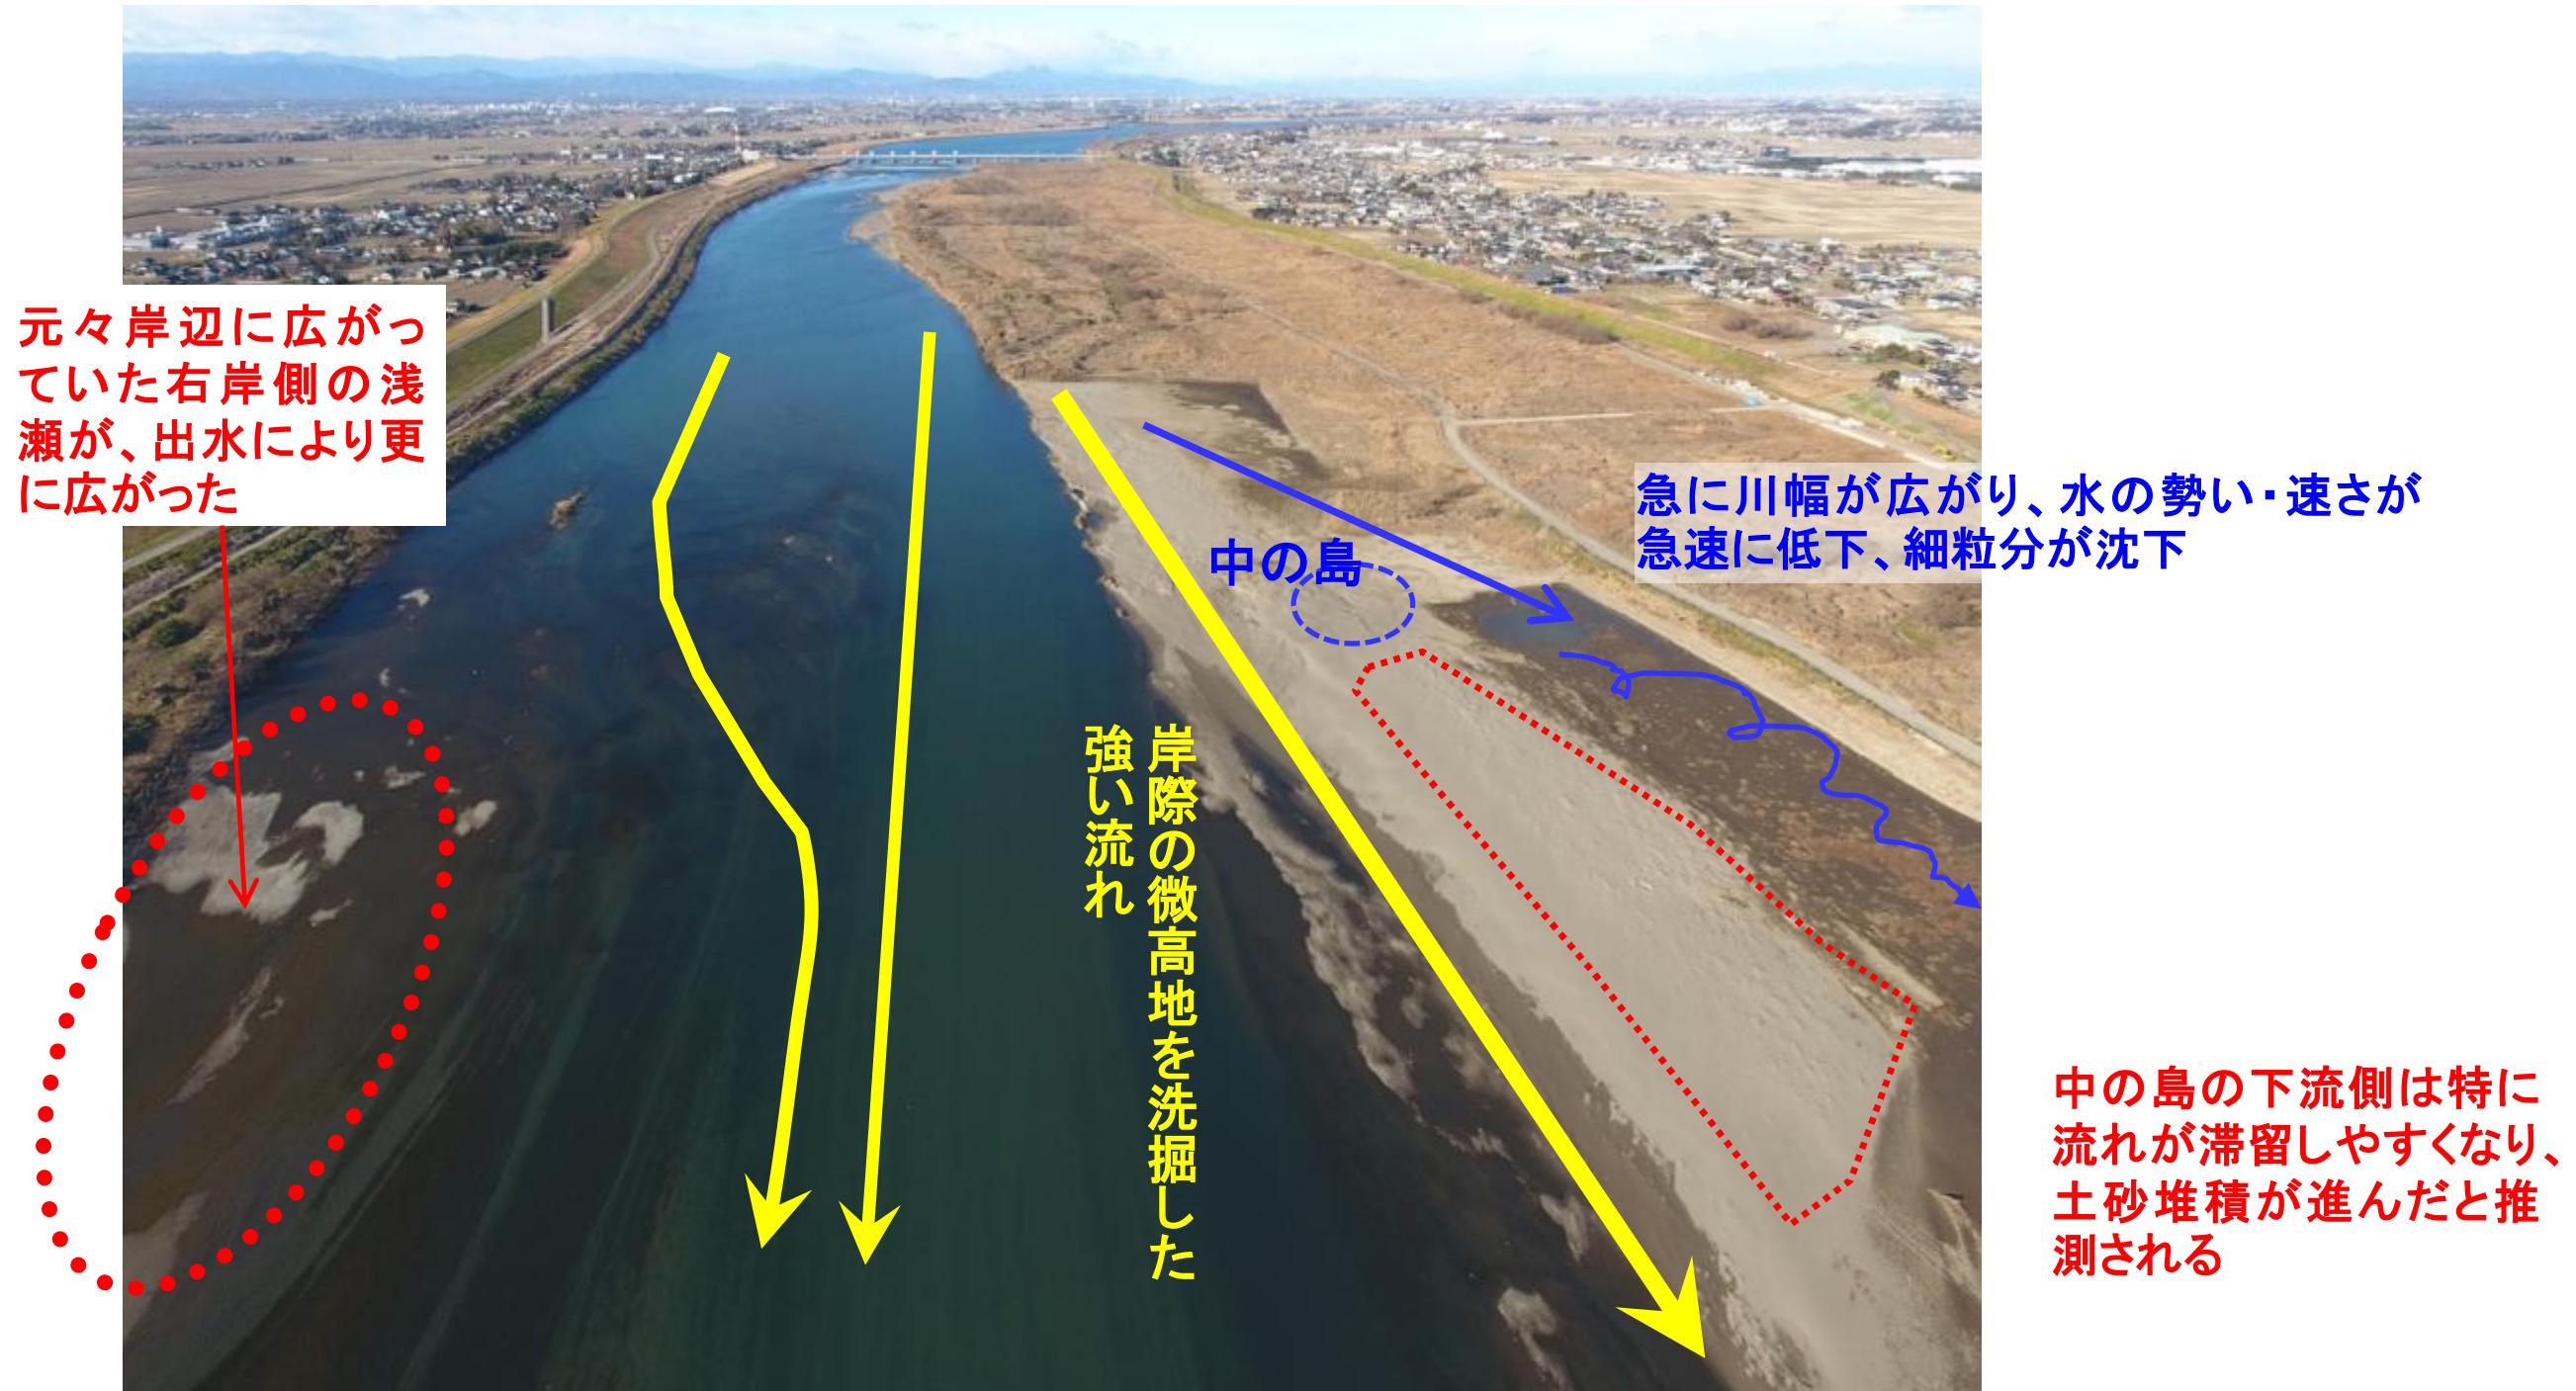
前述の調査結果より、平成29年10月末の台風による出水時には、掘削エリア付近では、以下のような流れ、土砂堆積・洗堀等があったと推測される。

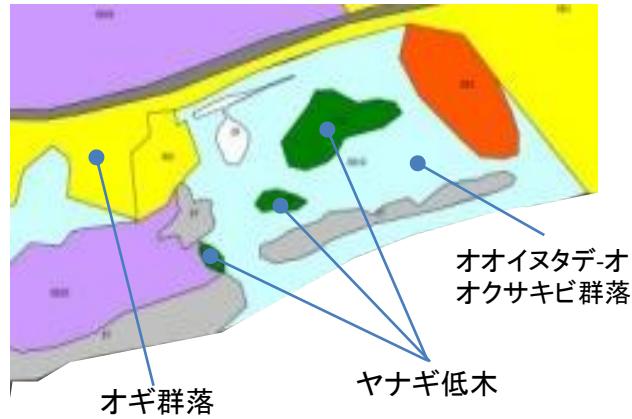
植生

H29.10の出水で堆積が進み、一気に草地のエリアが広がった。更に草が生育することで、水位が上がった際に土砂(シルト)が掘削地内にとどまりやすくなり、更に堆積が進んでいると推測される。

ヤナギ類の生育が広い範囲で確認されるようになっており、今後、ヤナギ林へと移行することで、より一層の乾燥化が進むおそれがある。

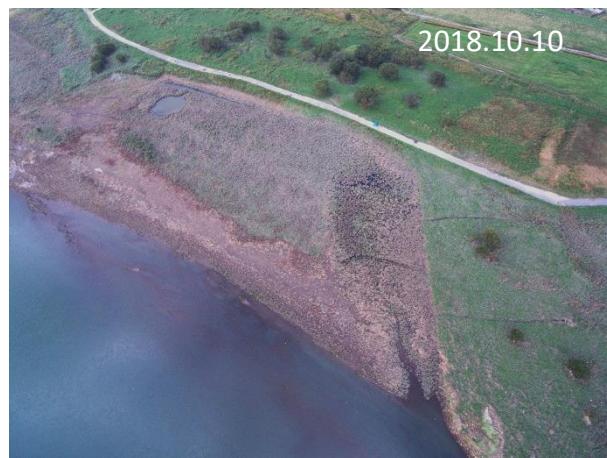
掘削エリアの植生が周辺の緑と比べて白っぽく見えるのは、増水で水が被った際に葉の上にシルトが残り、それが乾いているため。

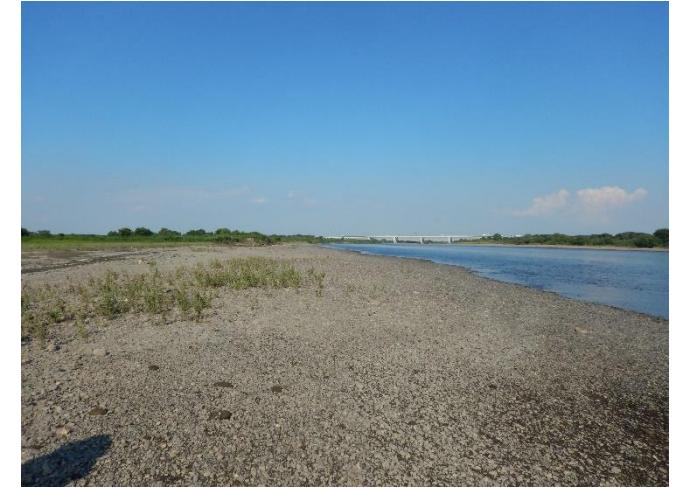
岸 際

掘削地内への土砂堆積に加えて岸際の微高地がH29年10月の出水で洗掘され、平らになってしまったため、水位が下がる時に高水敷に水が残ることなく本流に戻ってしまうため、一層乾燥化が進んでいると推測される。

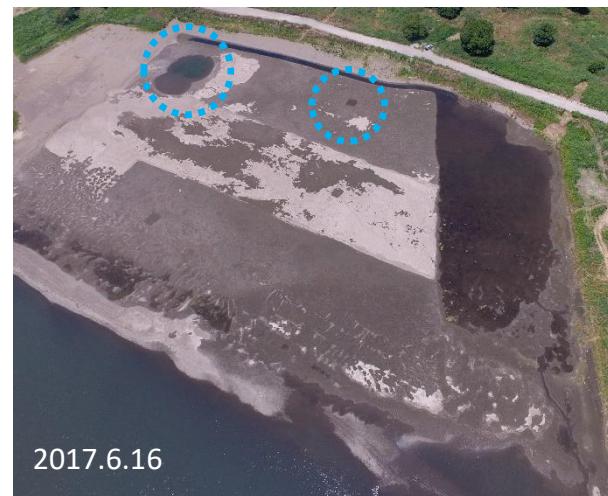
掘削直後の2つの掘削池とワンド

「ワンド」エリアは浅く広く本流と掘削水路とをつなぐ水域であったが、ほぼ平らなため水位が下がると全面が干上がってしまう。土砂堆積でより干上がりやすくなり、全面が草地に覆われてきている。魚類が利用できるのは水位が上がった時だけとなっている。

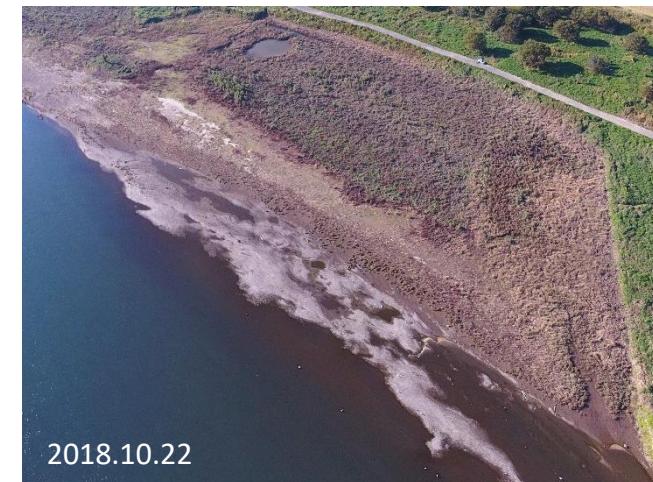
全面に草地が広がり、年間の多くの期間、湛水エリアは池と水路の一部となっている

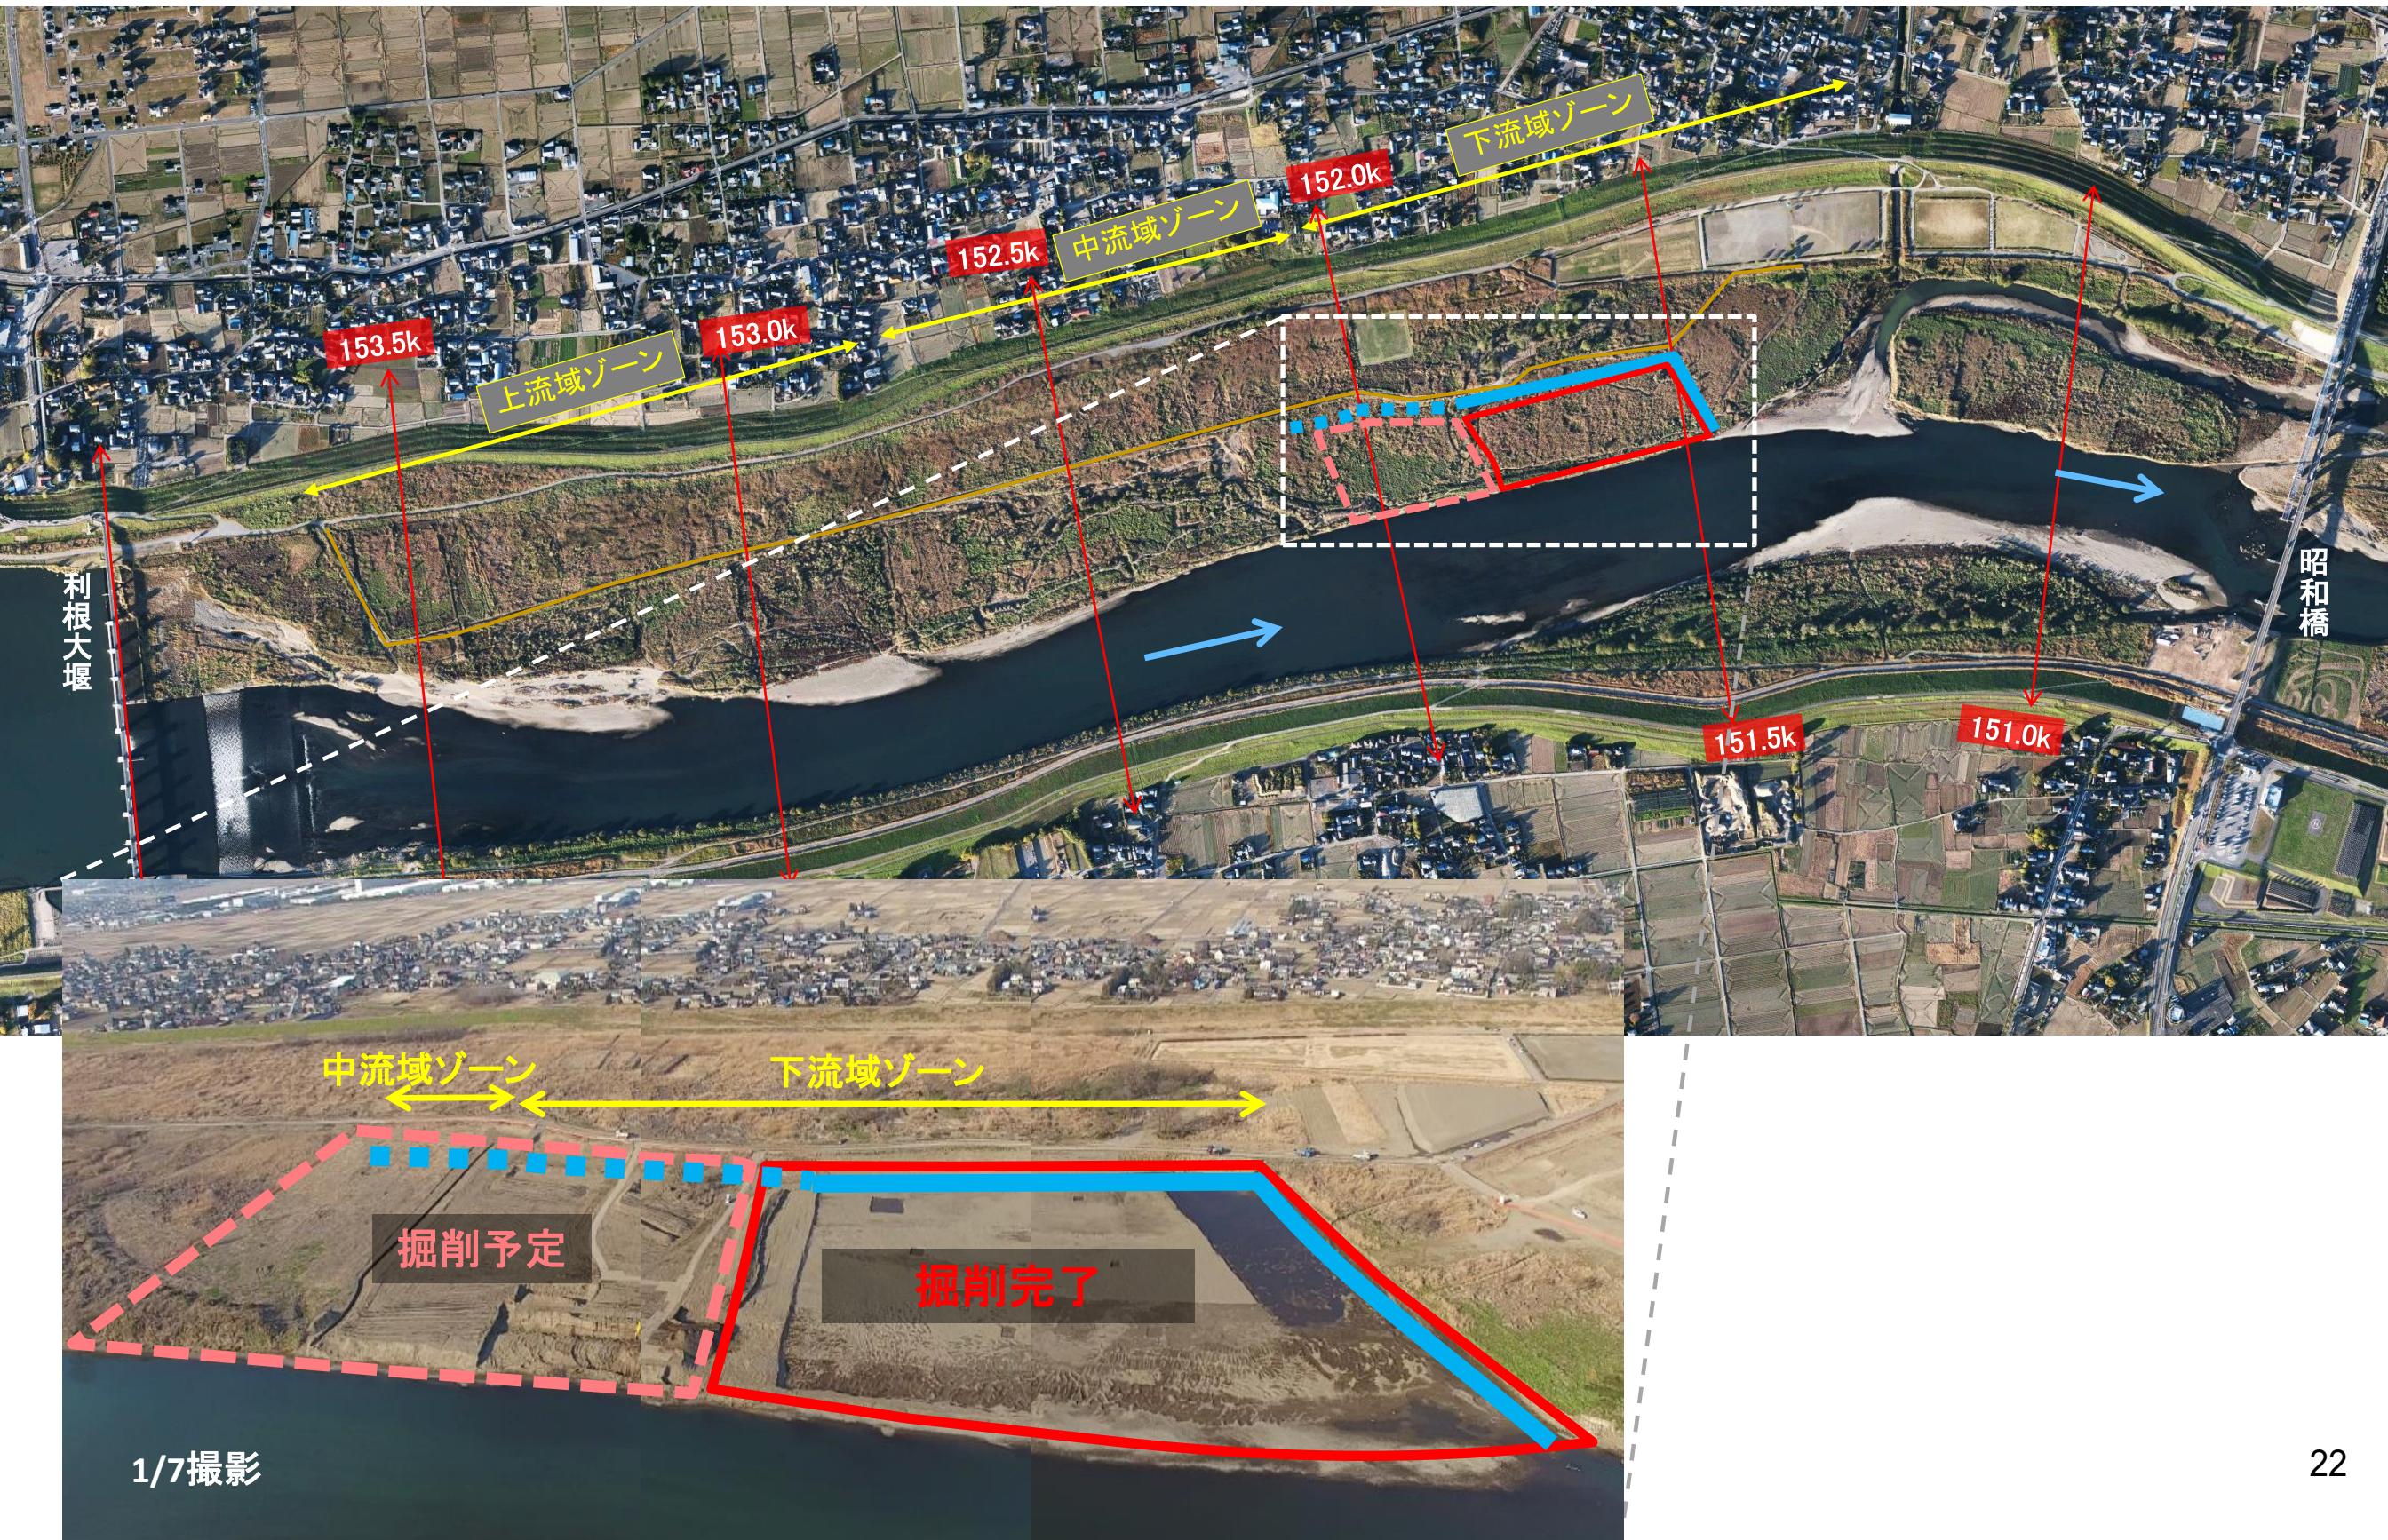
①掘削範囲【下流域ゾーンの一部+中流域ゾーンの一部】

約195m

約75m

約135m

約85m

約300m

面積:約4ha

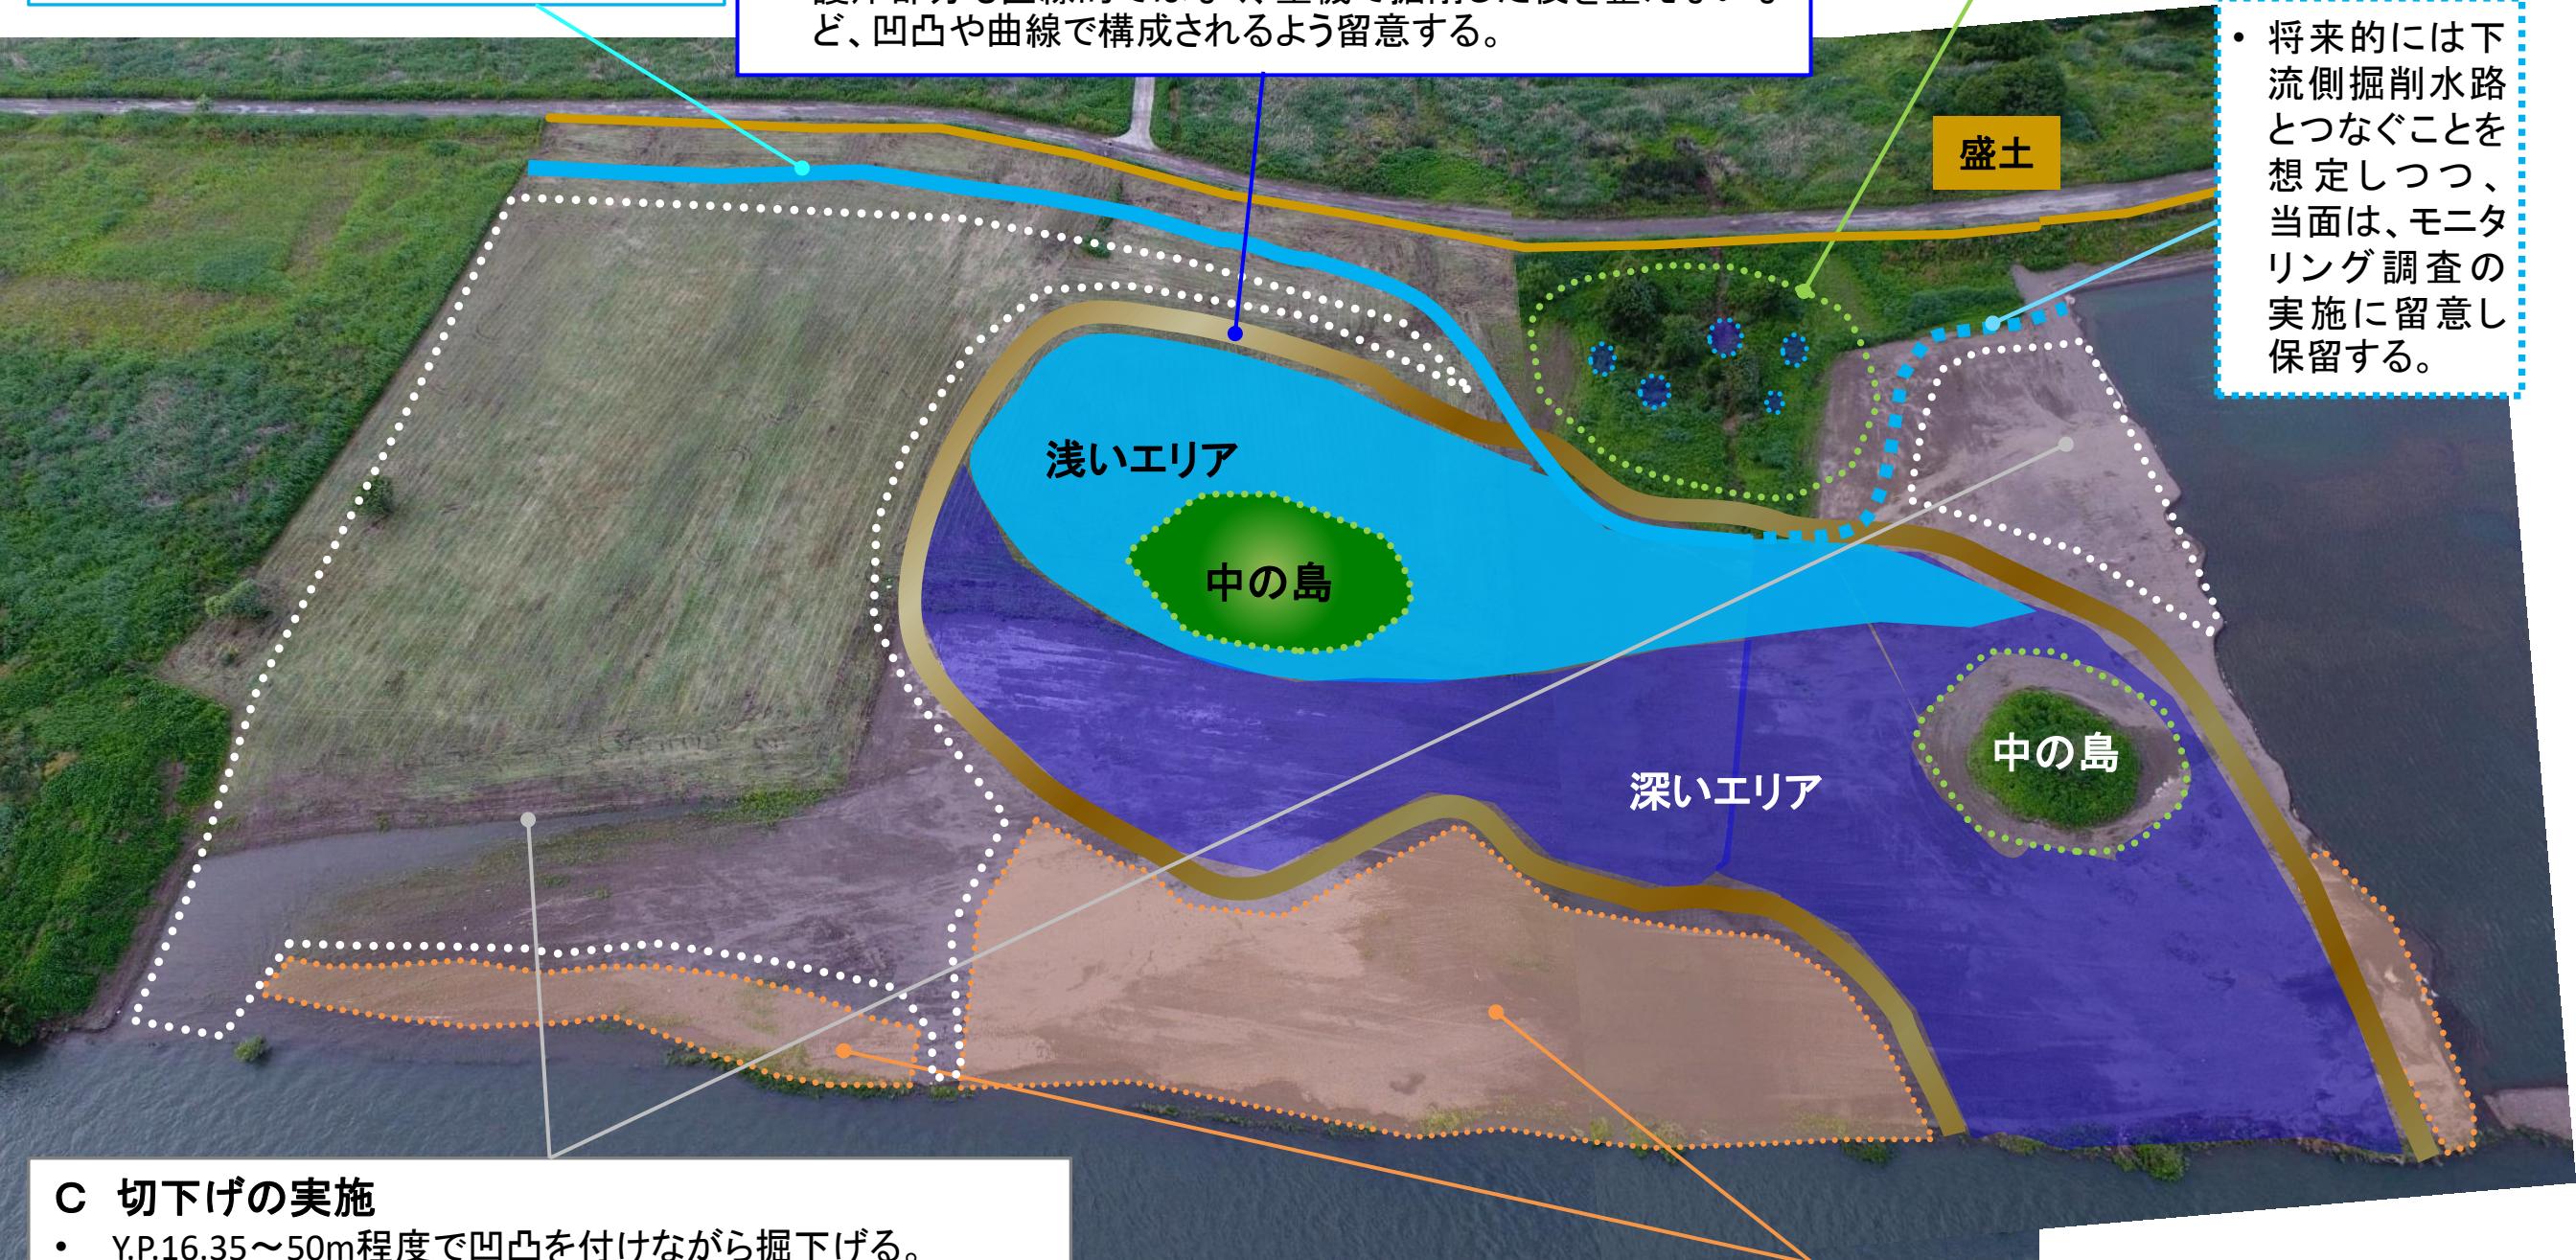
②掘削形状案(2017年度提示案)

<平面掘削形状(案)>

E 掘削水路の延伸

- 掘削水路は、ワンドに流入する形とする。
→高水敷側からの進入抑止
→流れ環境の多様化

D ワンドの創出

- 中の島を残しながら**深いエリア(水深1~1.5m程度:Y.P.15.0-15.5m程度)**、**浅いエリア(0.3~0.5m程度:16-16.2m程度)**のある広大なワンドを創出する。
- 護岸部分も直線的ではなく、重機で掘削した後を整えないなど、凹凸や曲線で構成されるよう留意する。

B 池の創出

- 樹木を残した箇所に30~50cmの窪地を作り、カエル類の産卵場所を試行的に創出する。

- 将来的には下流側掘削水路とつなぐことを想定しつつ、当面は、モニタリング調査の実施に留意し保留する。

C 切下げの実施

- Y.P.16.35~50m程度で凹凸を付けながら掘下げる。
→下流域ゾーンの地盤高(p10参照)を参考に、冬場の低水期に水深5~20cmの湛水のある場所ができる環境を目指す。
→下流域ゾーンでのモニタリング調査を踏まえた掘削を行う。

A 河岸に微高地を残す

- 下流域ゾーンの河岸微高地(Y.P.17.0m程度*)と同じ位の高さで水際を掘り残す。
- 一部は広めの幅で残し、冠水しにくい砂礫河原を試行的に創出する。

* 下流域ゾーンの河岸微高地の高さ:Y.P.17.0~17.8m程度

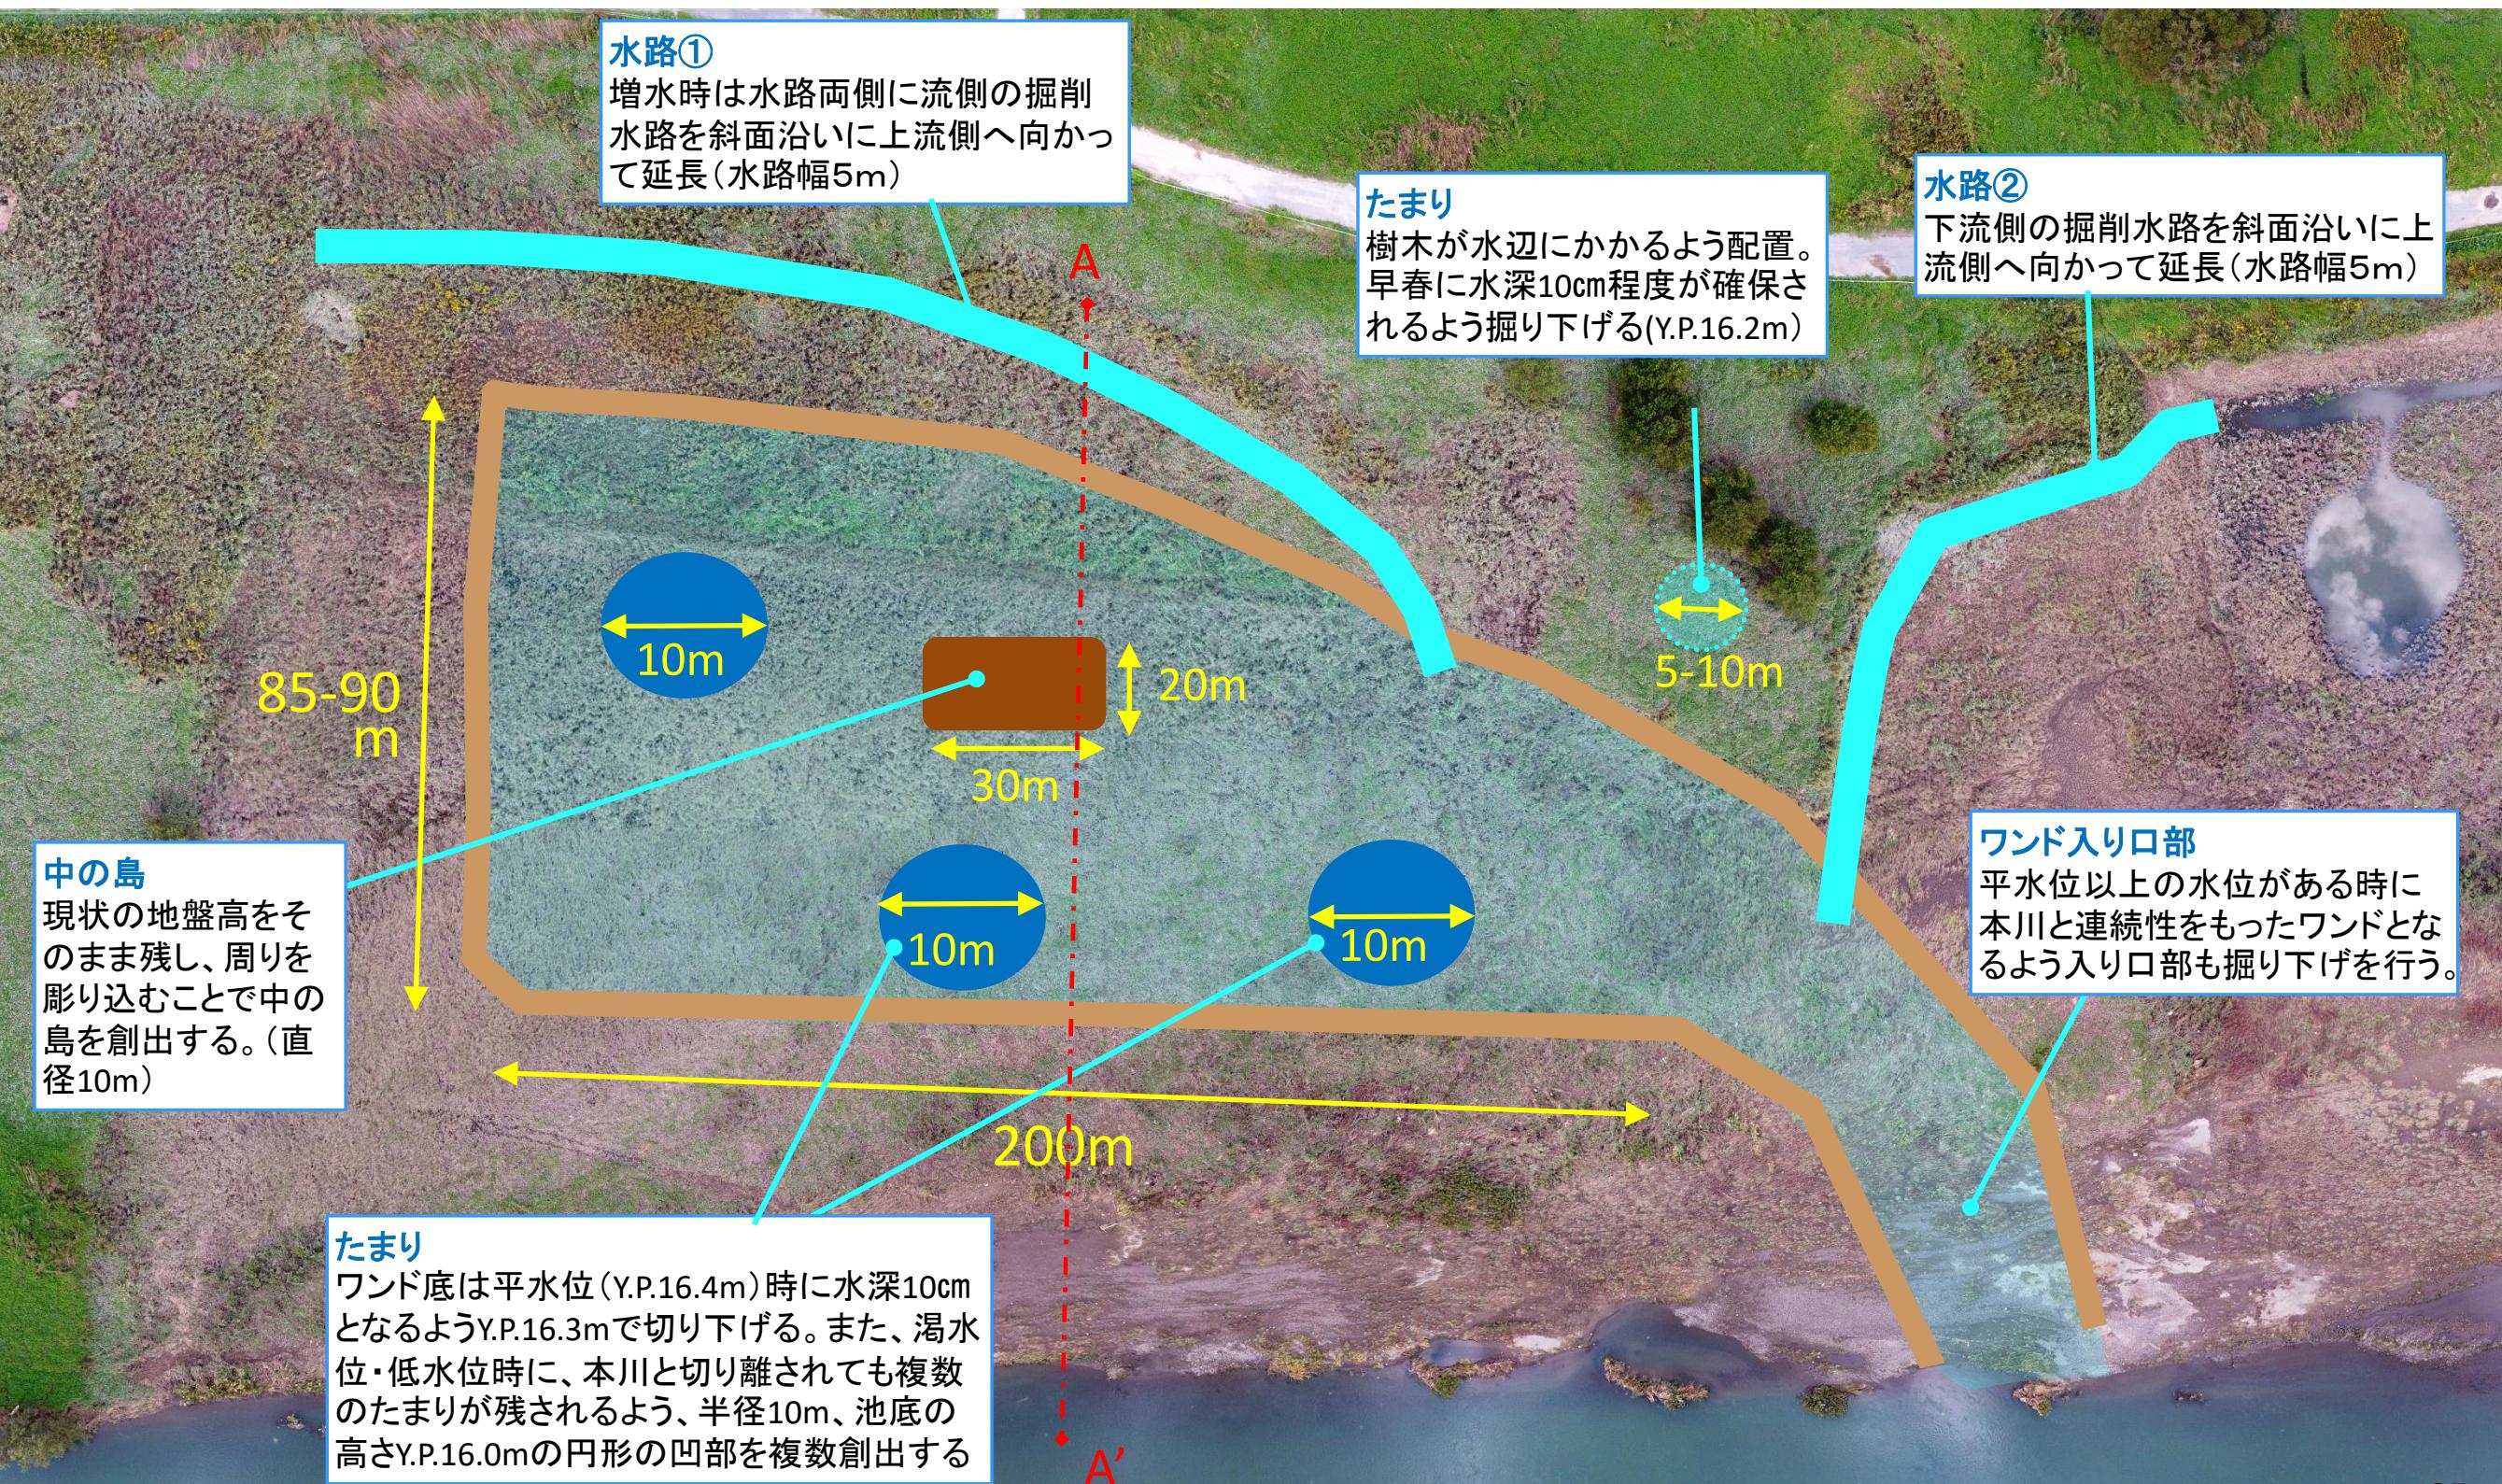
③掘削形状(詳細案)

当初案をベースとしつつ、工事しやすいように、単純な直線で構成する形状に見直しを行った。

B 池の創出

- 樹木を残した箇所に直径5-10mの窪地を作る。地下水位まで切り下げ、早春に水深10cm程度が確保する。

C 切下げの実施

- Y.P.16.10~80m程度で凹凸を付けながら掘下げる。
- 下流域ゾーンの地盤高を参考に、冬場の低水期に水深5~20cmの湛水のある場所ができる環境を目指す。
- 下流域ゾーンでのモニタリング調査を踏まえた掘削を行う。

D ワンドの創出

- 中の島を残しながら深いエリア(水深1~1.5m程度: Y.P.15.0-15.5m程度)、浅いエリア(0.3~0.5m程度: 16.0-16.2m程度)のある広大なワンドを創出する。
- 護岸部分も直線的ではなく、重機で掘削した後を整えないなど、凹凸や曲線で構成されるよう留意する。

E 掘削水路の延伸

- 上流側掘削水路はワンドに流入する形とする。下流側は、将来的には下流側掘削水路とつなぐことを想定しつつ、当面はモニタリング調査の実施に留意し保留する。

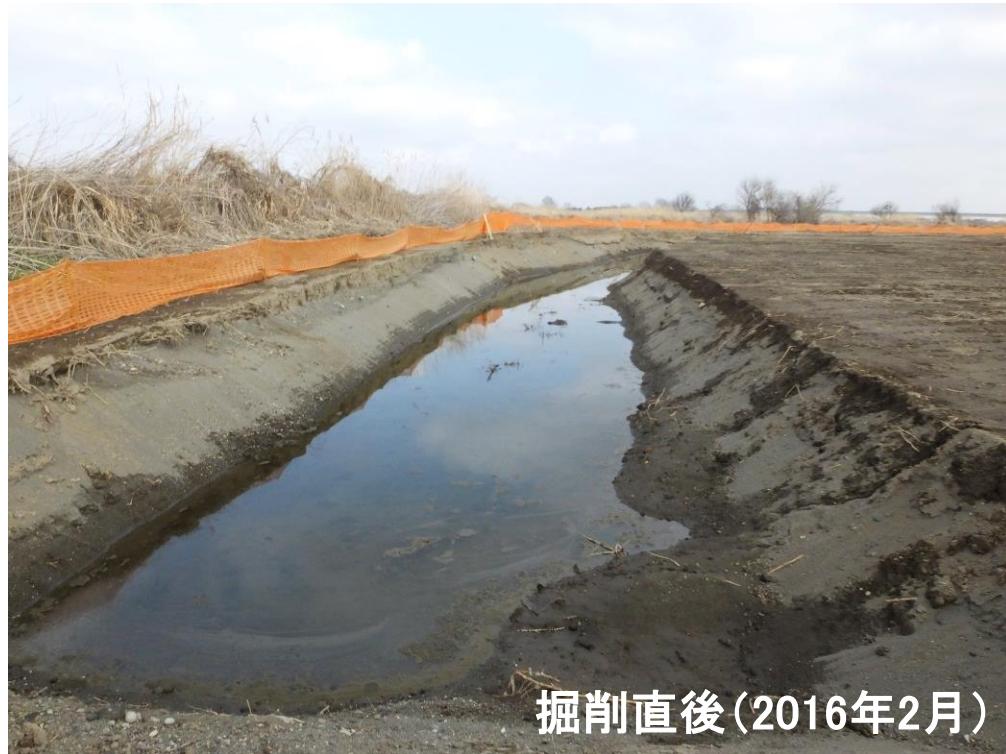
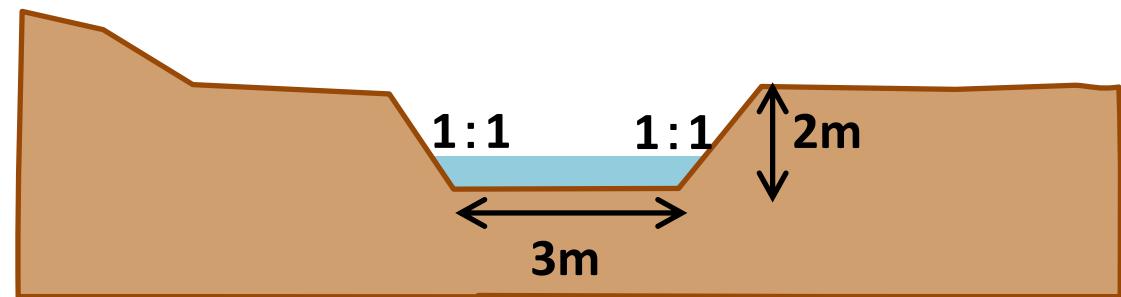
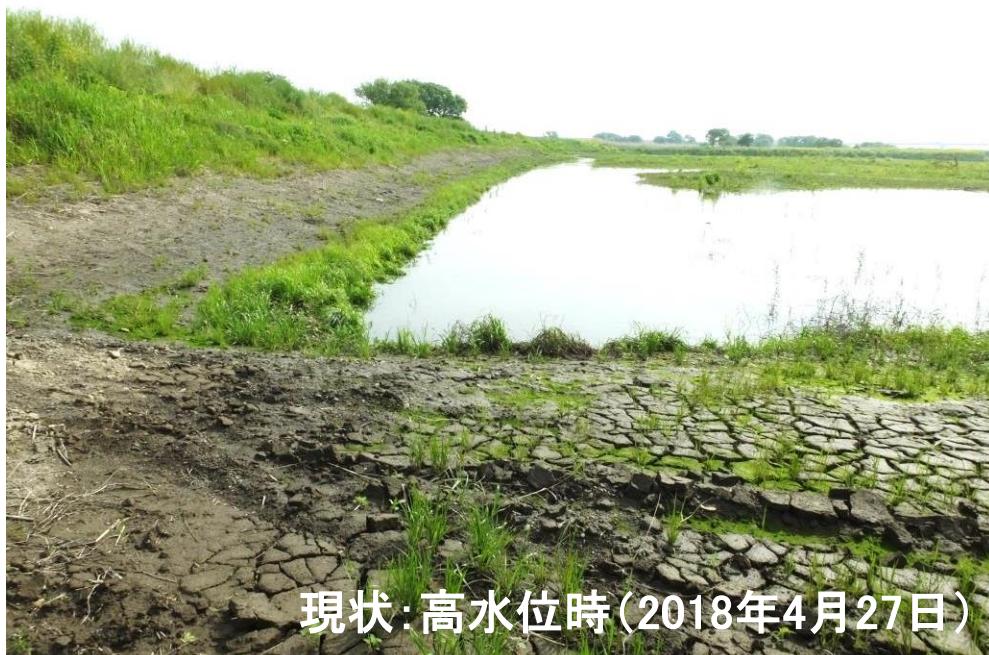
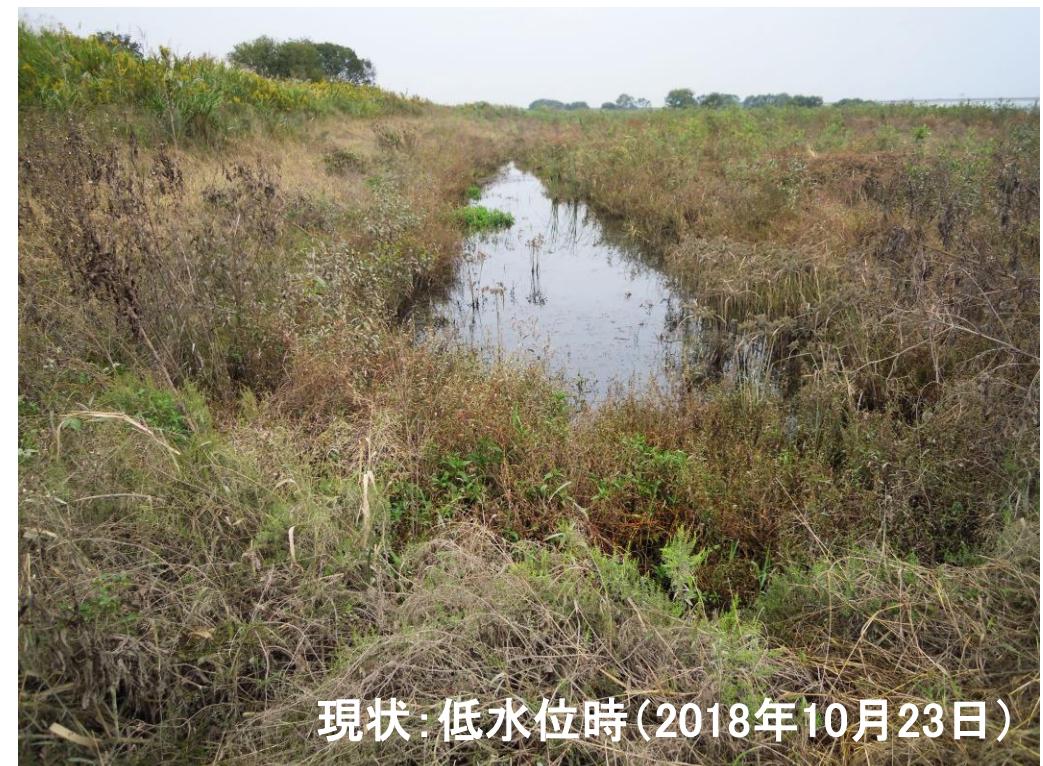
<参考> 掘削完了エリアの掘削水路の変化

砂質であり、1~2度の出水ですぐに埋まってしまうのではないかと懸念されていた。

川幅、水面幅ともに狭くなったが、低水位時においても約10cm程度の水位のある水面が水路の1/3程度。水路と本川との間のワンドは、水路よりも推進が浅く、すぐに土砂が堆積した。水位が低いと水路と本川の水域連続性はないが、逆に土砂も流れ混みにくかったと推測される。水路脇に掘られたたるま上の池は、

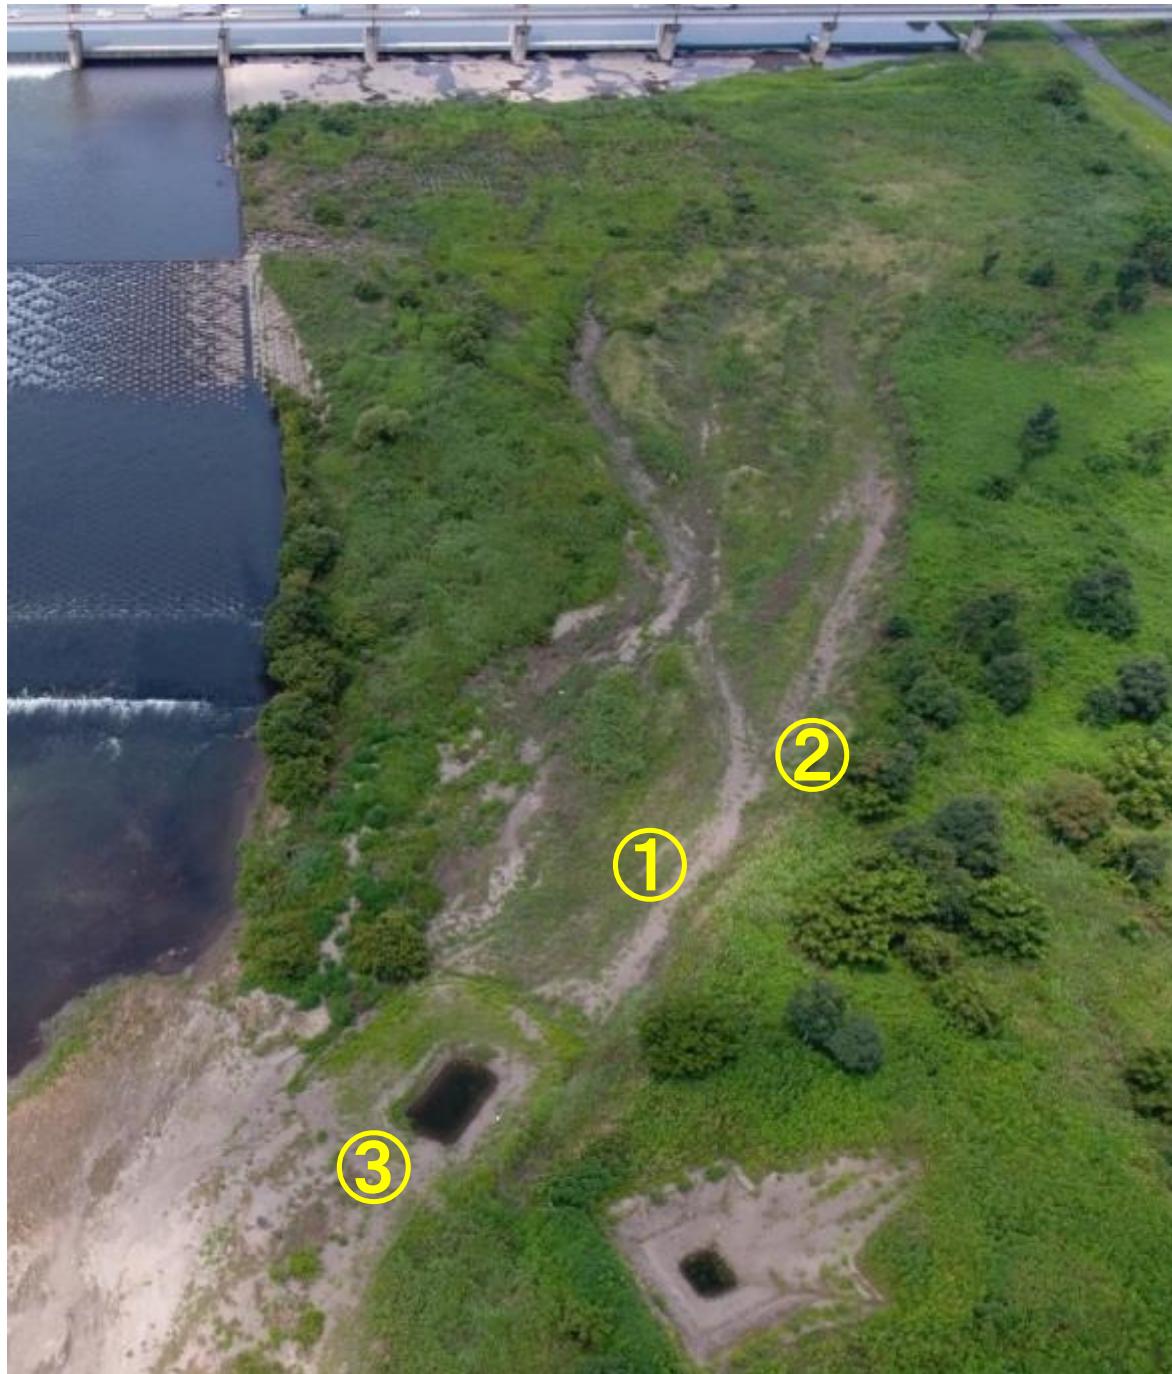
2017年8月3日撮影

空撮・現地確認調査を行い、大堰ゲートの操作試験運用による砂州へのフラッシュ効果について確認を行った。
