掘削完了エリアの環境推移 及び 水際再生ゾーンの整備について (案)

1. 利根大堰下流左岸における水際再生ゾーン整備の背景

2. 利根大堰周辺の湿地環境の推移と 水際再生ゾーン整備について

2-1 下流左岸・下流域ゾーン

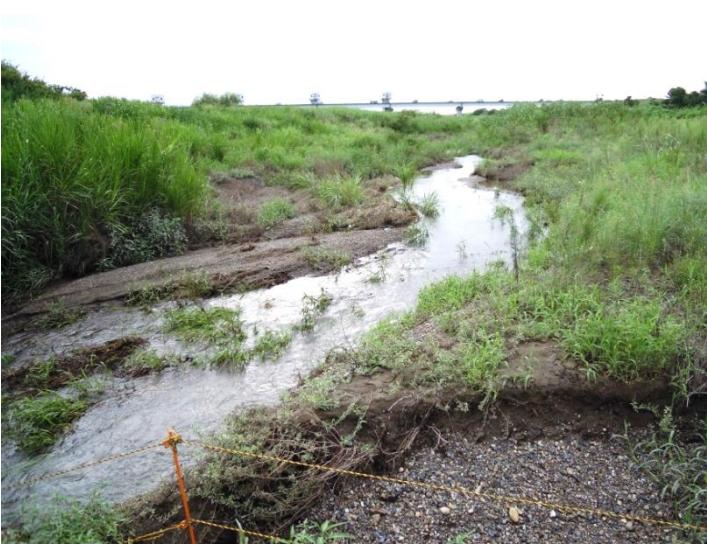
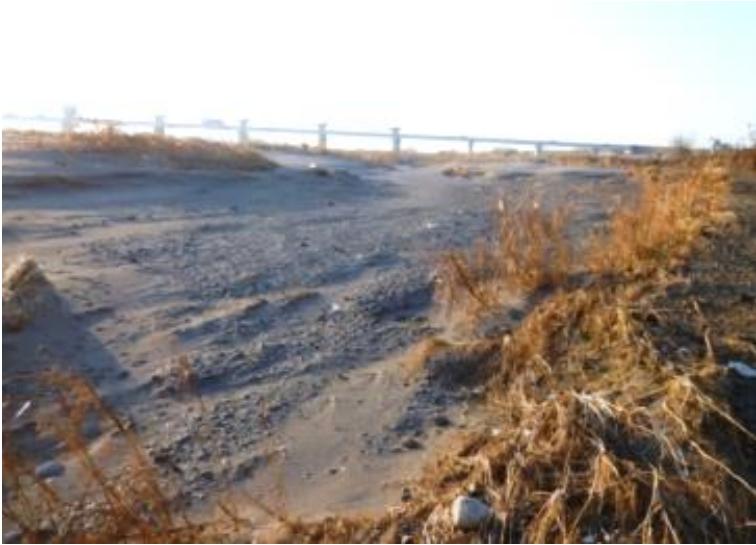
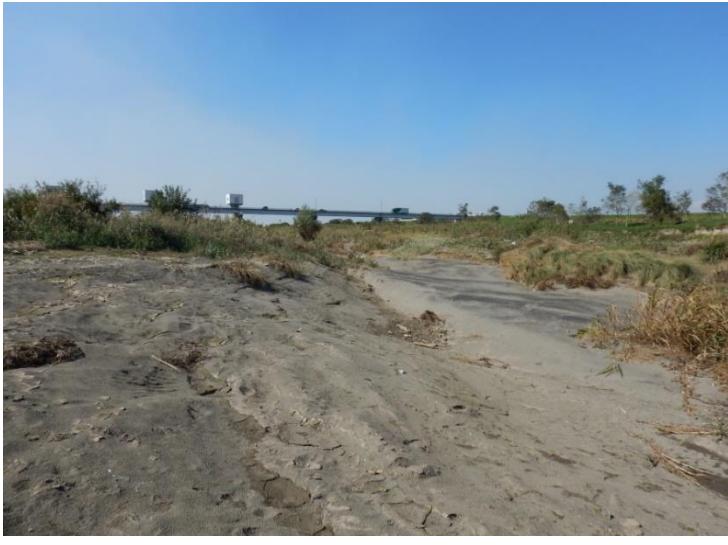
H29出水前(2017.8.3他)	H29出水後(2017.11.29)	H30出水後(2018.10.22)
① 滯筋部分

滯筋周辺への砂質土堆積が進行、滯筋と周辺の標高差が徐々に大きくなっている。		
② 高水敷の壁

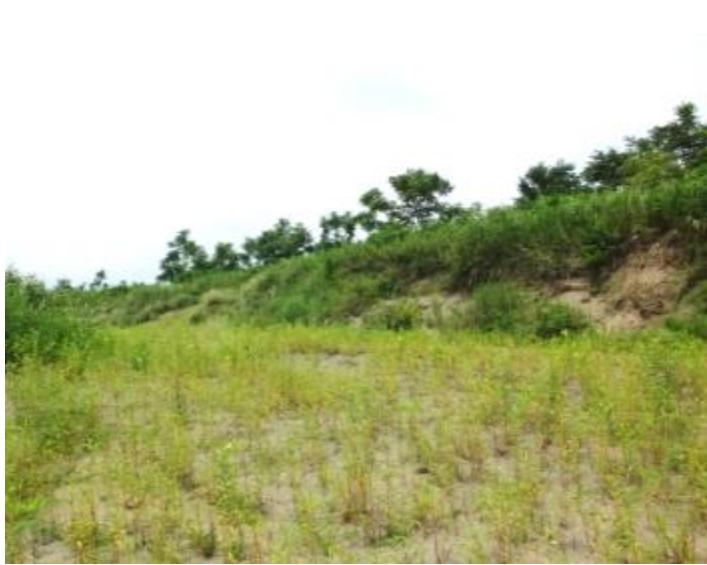
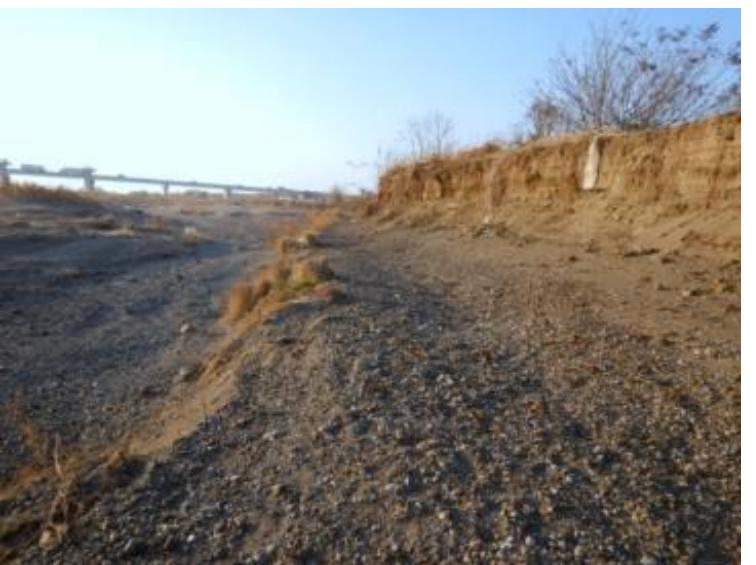
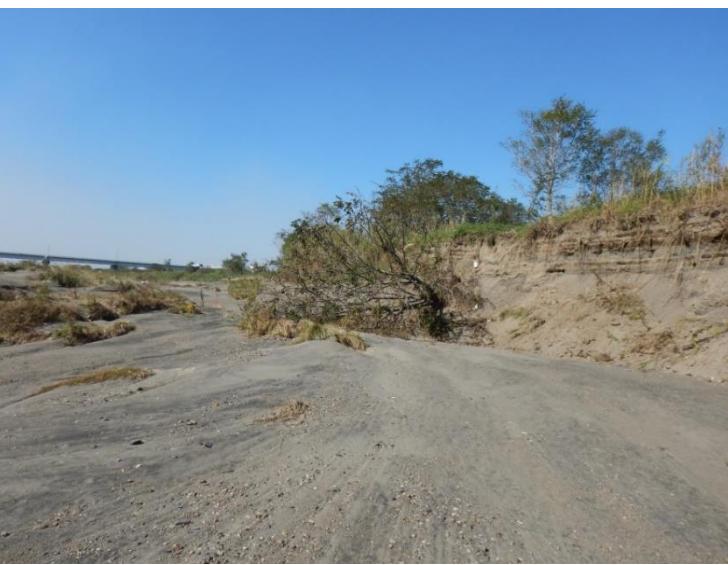
ゲート正面で流れが直接ぶつかる部分の洗堀が進み、高水敷上の樹木も倒伏・落下。

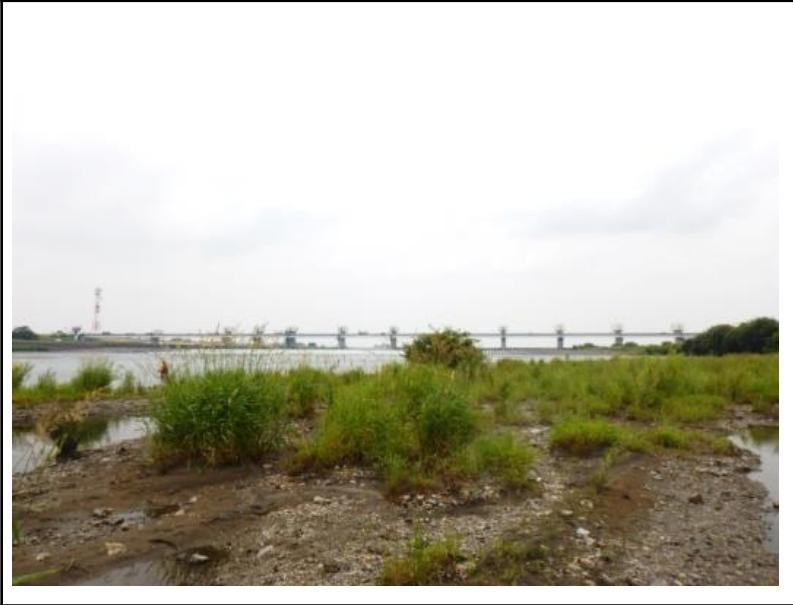
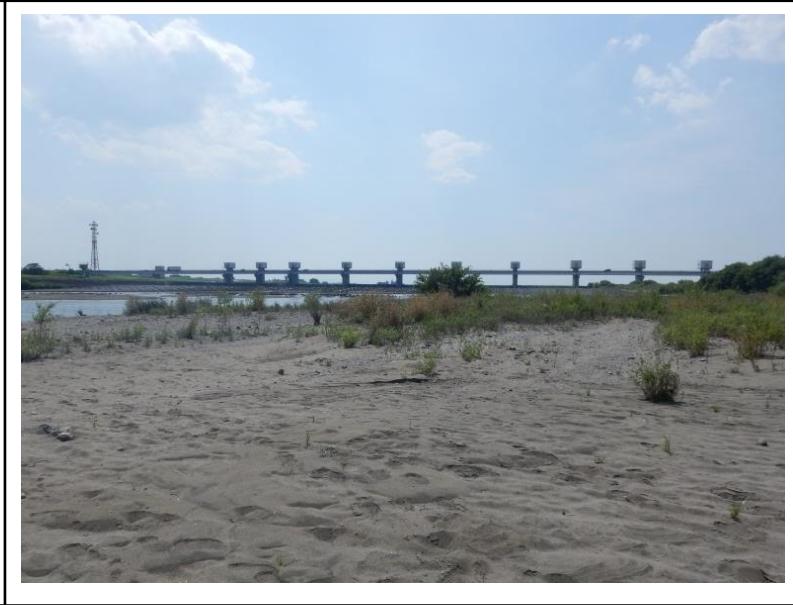
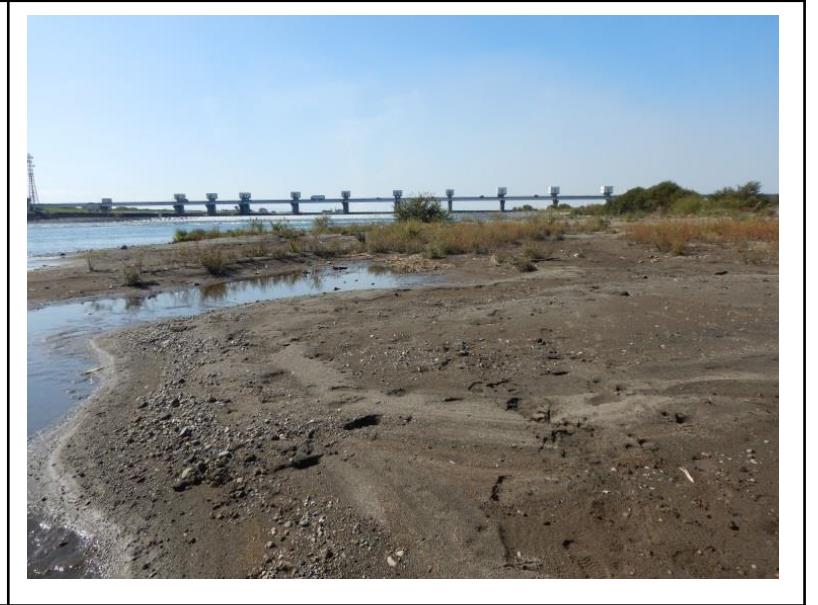
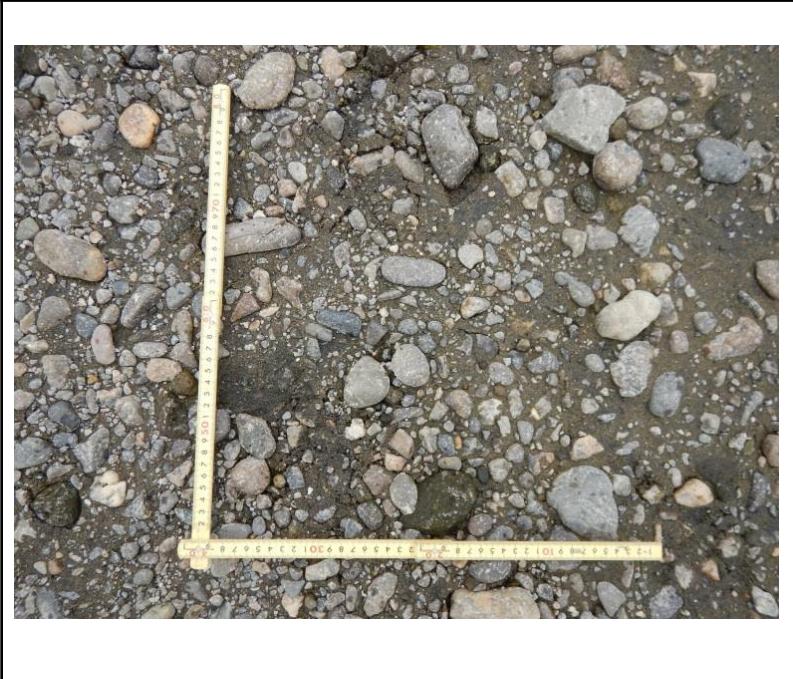
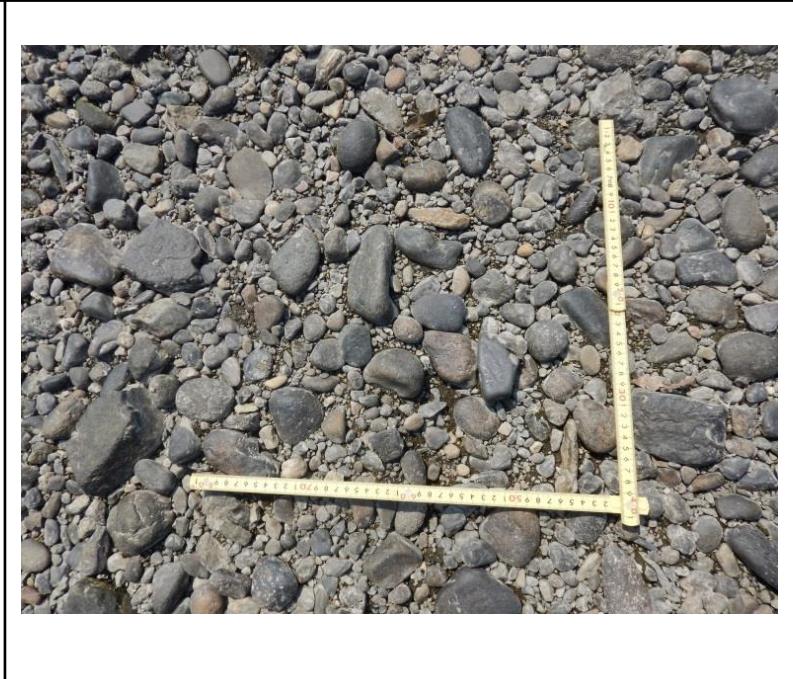
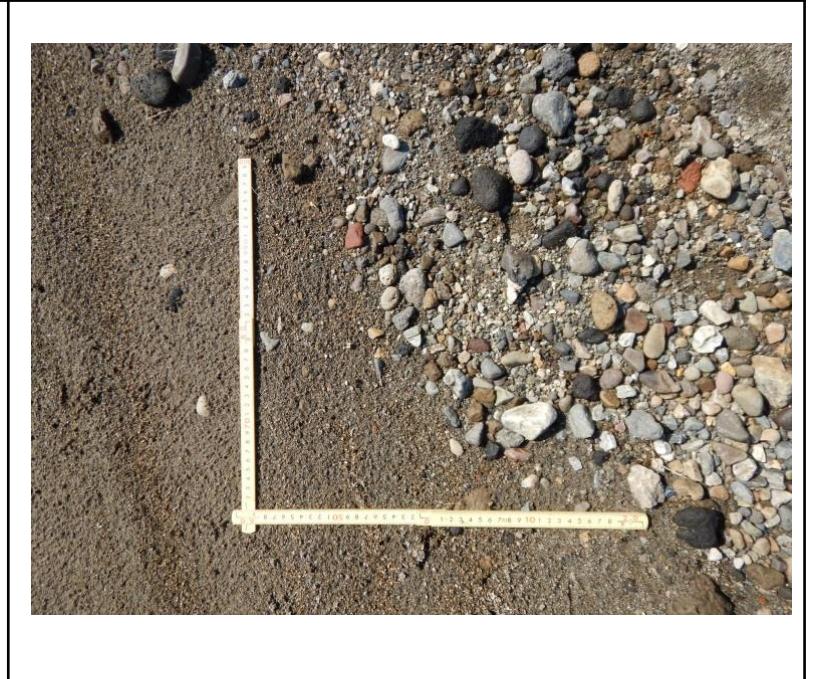
砂礫河原・岸辺付近の粒度変化(2018年度)

5月30日	8月3日	10月22日

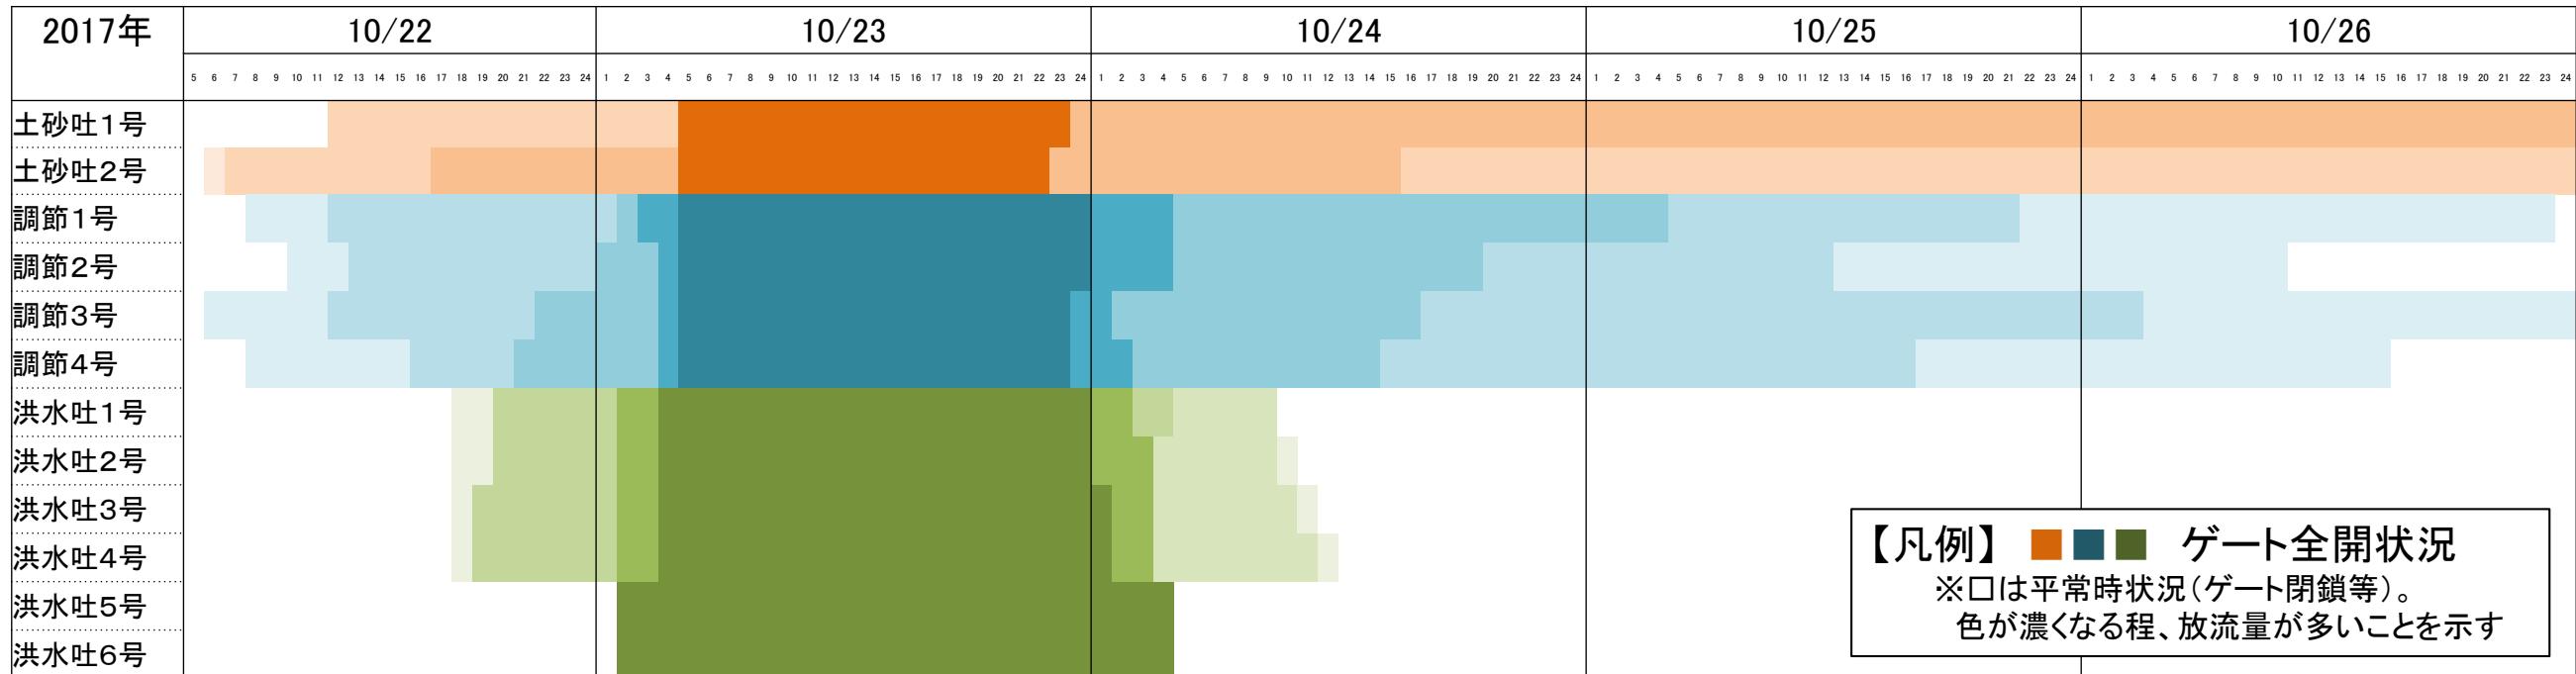
2017年台風21号の際の利根大堰ゲート放流状況

↑
 ピーク流量3,635m³/s

砂礫河原のある左岸側「洪水吐ゲート」は、通常の運用よりも早めに開放するよう試験運用を行っているが、それでも放流量の多い「調節ゲート」より遅く開放し、早く閉鎖することになる(出水の大小にかかわらず)。

開放当初の強い流れで、ゲート正面の高水敷の壁や壁直下の滯筋で掘削・洗堀が進む一方、左岸側の洪水吐ゲートが中央の調節ゲートより先に閉まることで、左岸側の高水敷と洪水吐ゲートの間に流れの緩い、土砂の沈下しやすい環境ができると推測される。

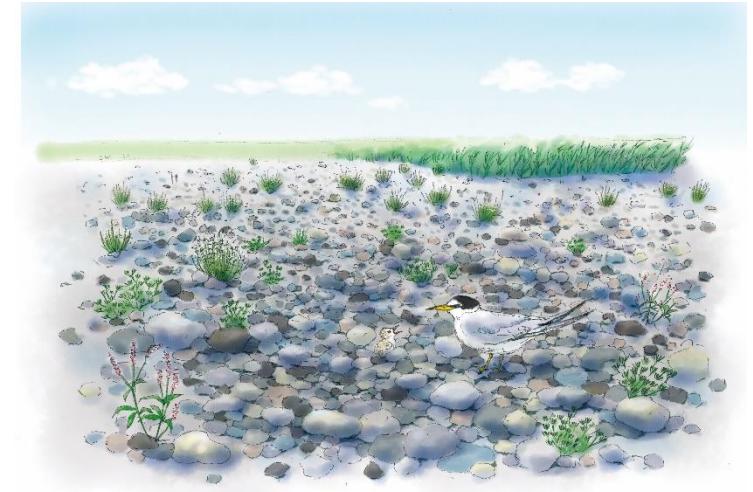
砂礫河原のイメージ

全体的に平常時の水位をめぐりに凹凸をつけながら掘削する。
砂礫河原が広がる中に、まばらな低茎草がモザイク状に点在する環境をめざす。

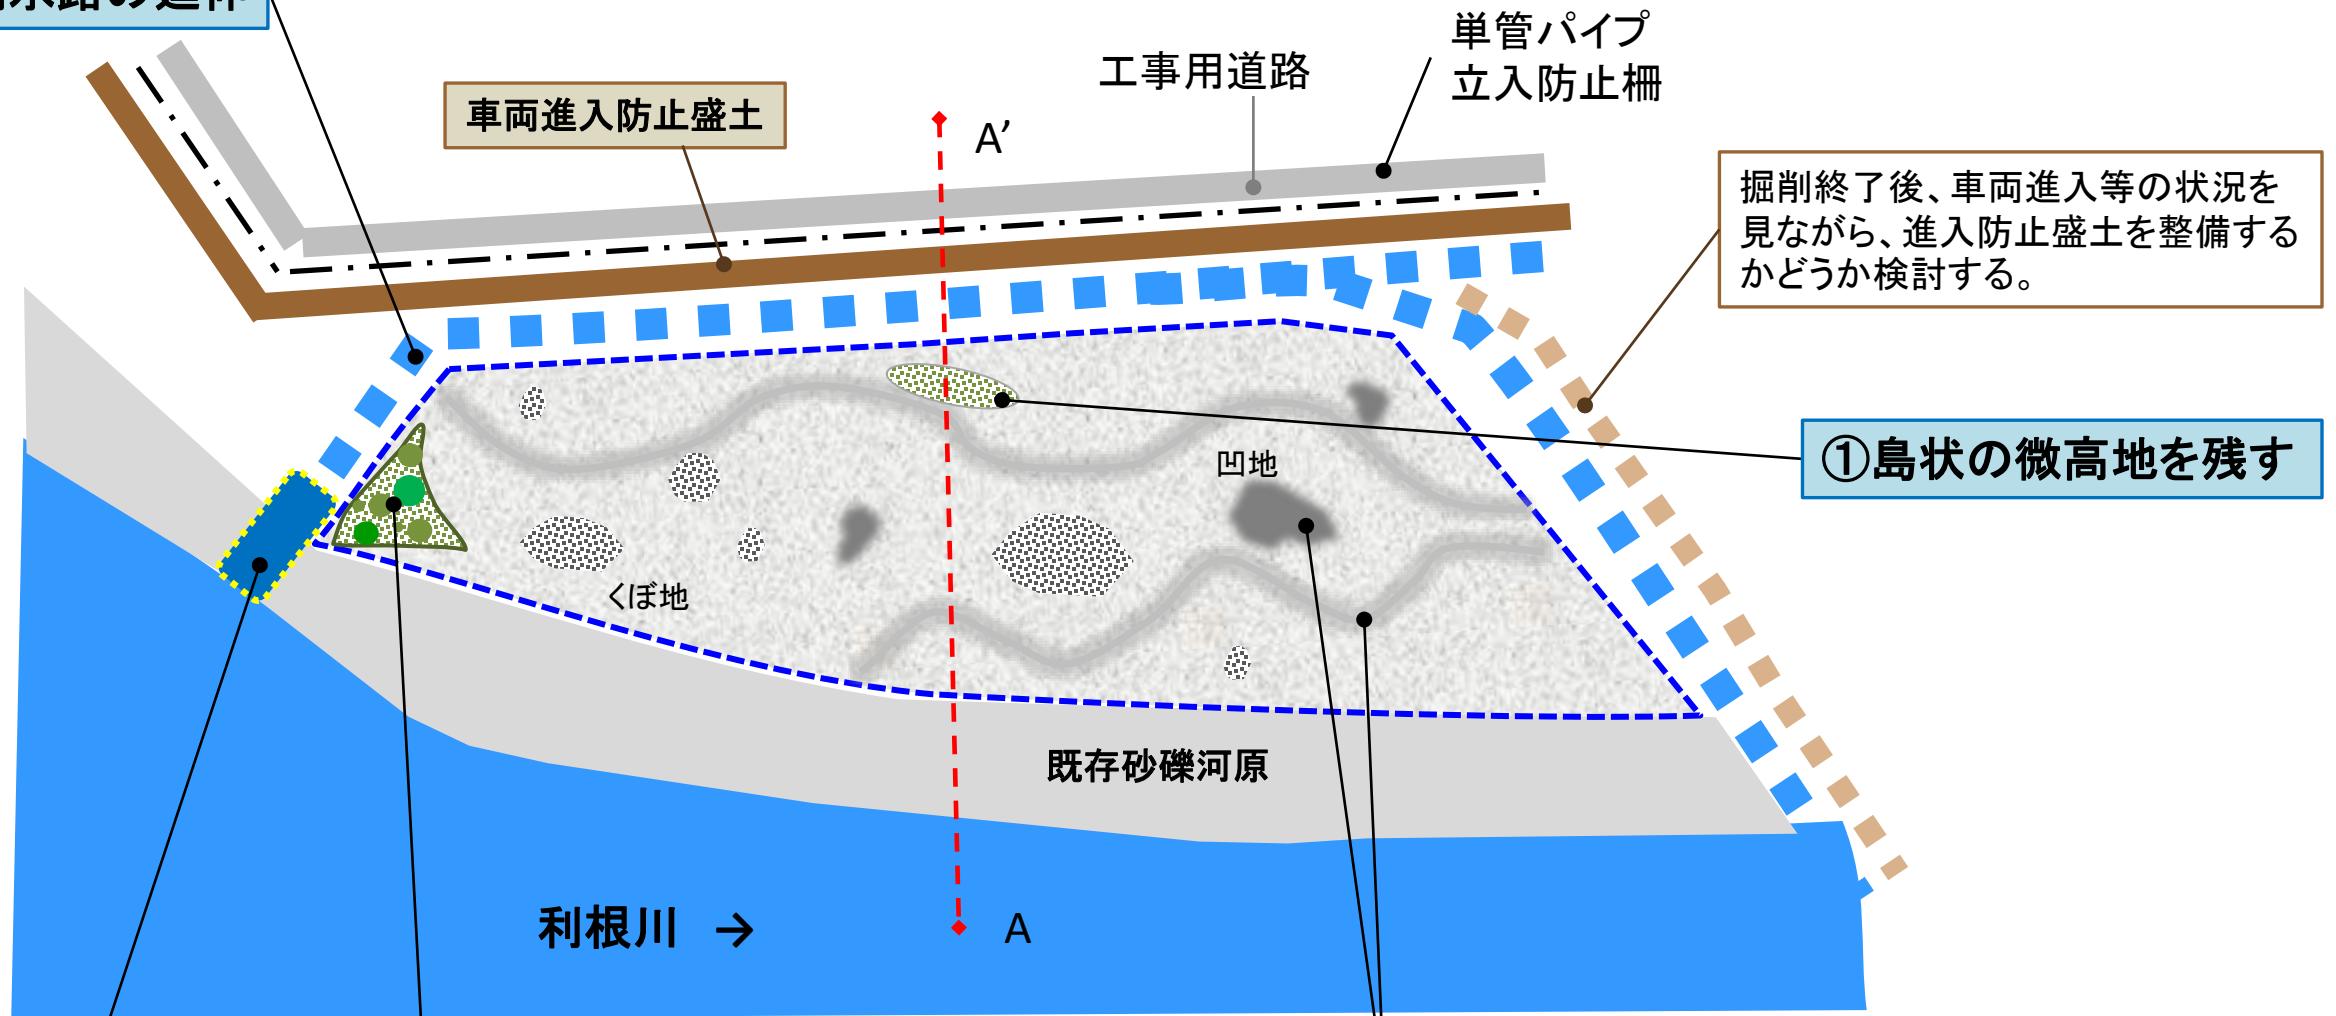
⑤ 掘削水路の延伸

掘削終了後、車両進入等の状況を見ながら、進入防止盛土を整備するかどうか検討する。

- ゲートからの流れが本流への合流まで高水敷の壁にぶつからずに進むよう、高水敷を掘削し、ゲートからの放流によるフラッシュ効果で、粒度の大きい砂礫河原の形成をめざす。
- 掘削水路は下流の掘削水路と接続せず、ゲートからの放流で形成される滞筋の延長経路(自然に本流に合流する経路: 下図水色破線)を岸際より低く掘削することで、ゲートからの放流による流路の維持を期待する。

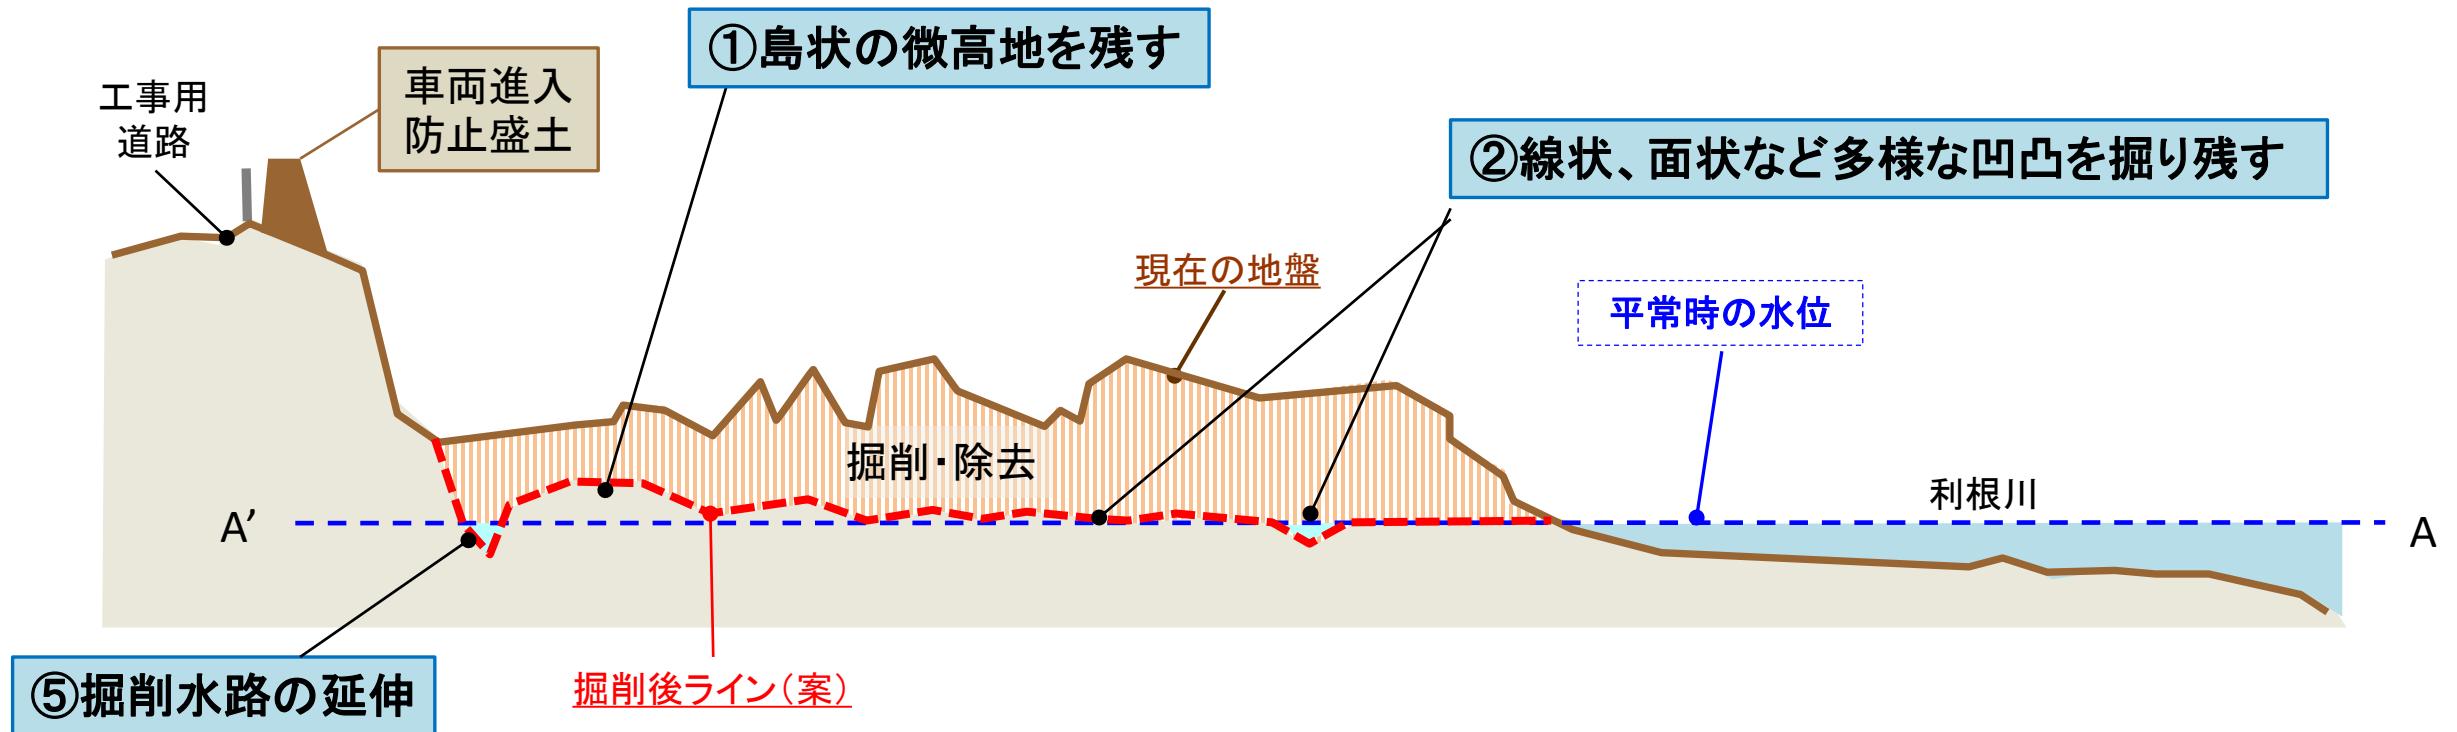
■ 断面イメージ(平成29年度提示案)

掘削メニュー	実施のねらい
① 島状の微高地を残す	陸地から切り離された中の島が創出されることで、水鳥の休憩場所となることが想定される。
② 線状、面状など多様な凹凸を掘り残す	人為的に多様な凹凸を残すことで、多様な砂礫河原等の早期創出(網状流路等)を誘導する。
③ 水路の入口付近の地盤を一部掘り残す	堰直下で水勢も強いと想定されることから、既存の固い地盤を一部残し、水路入口部分が埋没しにくくなるよう留意する。
④ 水路の入口付近を深く掘り下げる	堰側からの車両の侵入を抑制する。
⑤ 掘削水路の延伸	堤防側エリアからの侵入を抑制するとともに、多様な湿地環境の創出につなげる

② 線状、面状など多様な凹凸を掘り残す

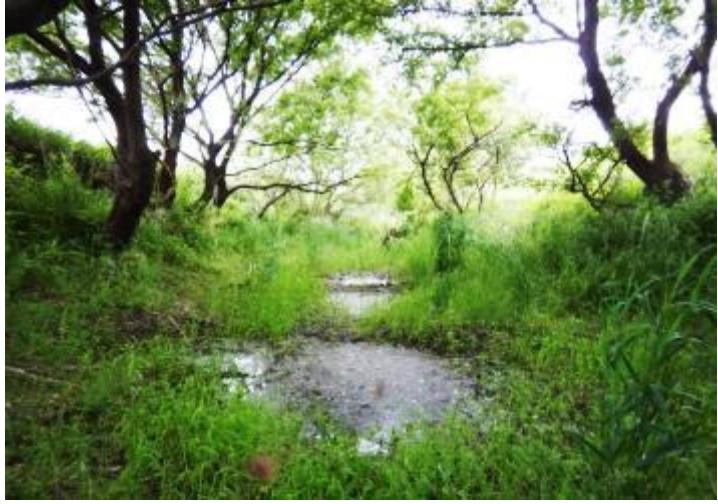
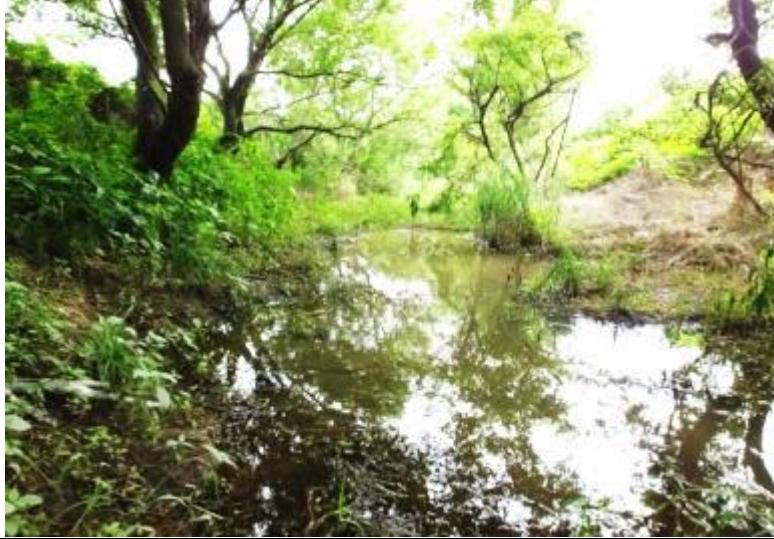
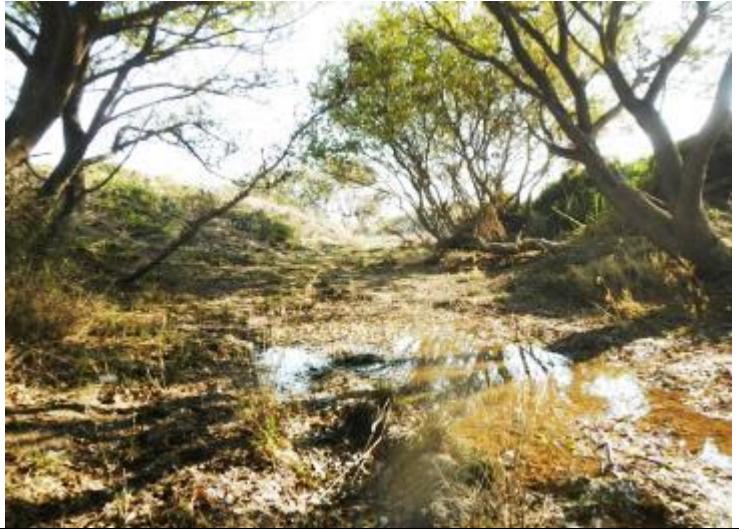
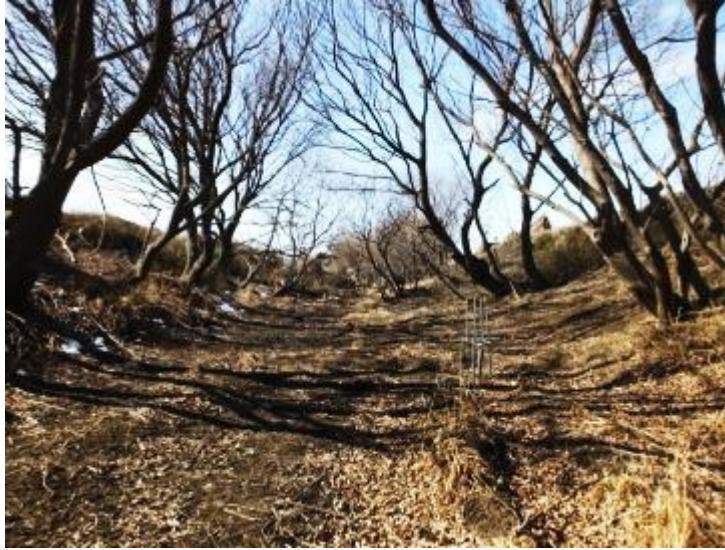
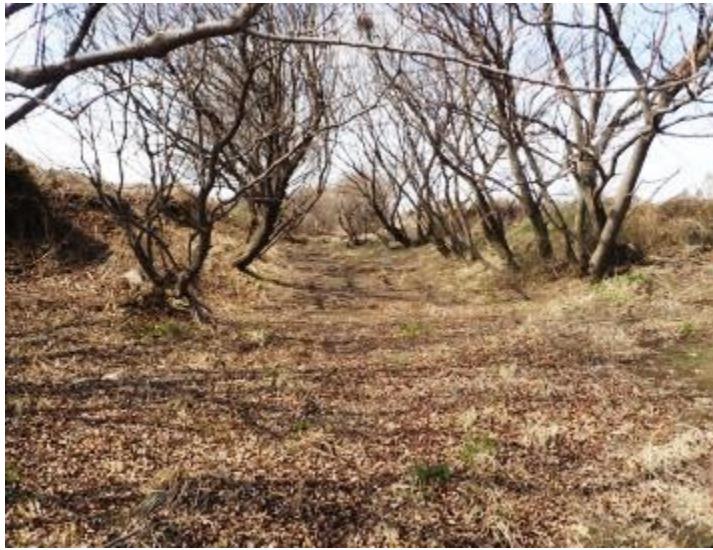
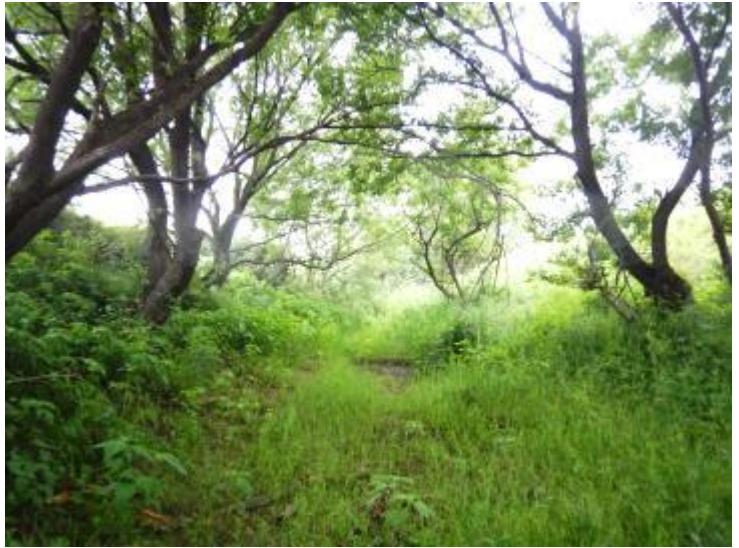
たまり池付近の湛水状況

前頁に示すエリア(黄点線枠)において、現地確認による湛水状況の把握を行うとともに、水位計を設置(★)して地下水位の変動を把握している。

2017年5月24日 窪地に湛水あり	2017年8月3日 窪地以外も広く湛水	2017年11月22日 10月末台風の影響が残る。 窪地に湛水。

2018年1月31日 雪が若干残るが全体的には乾燥。 湛水なし	2018年3月7日 からからに乾燥	2018年5月30日 窪地は若干湿っているが、湛水はなし

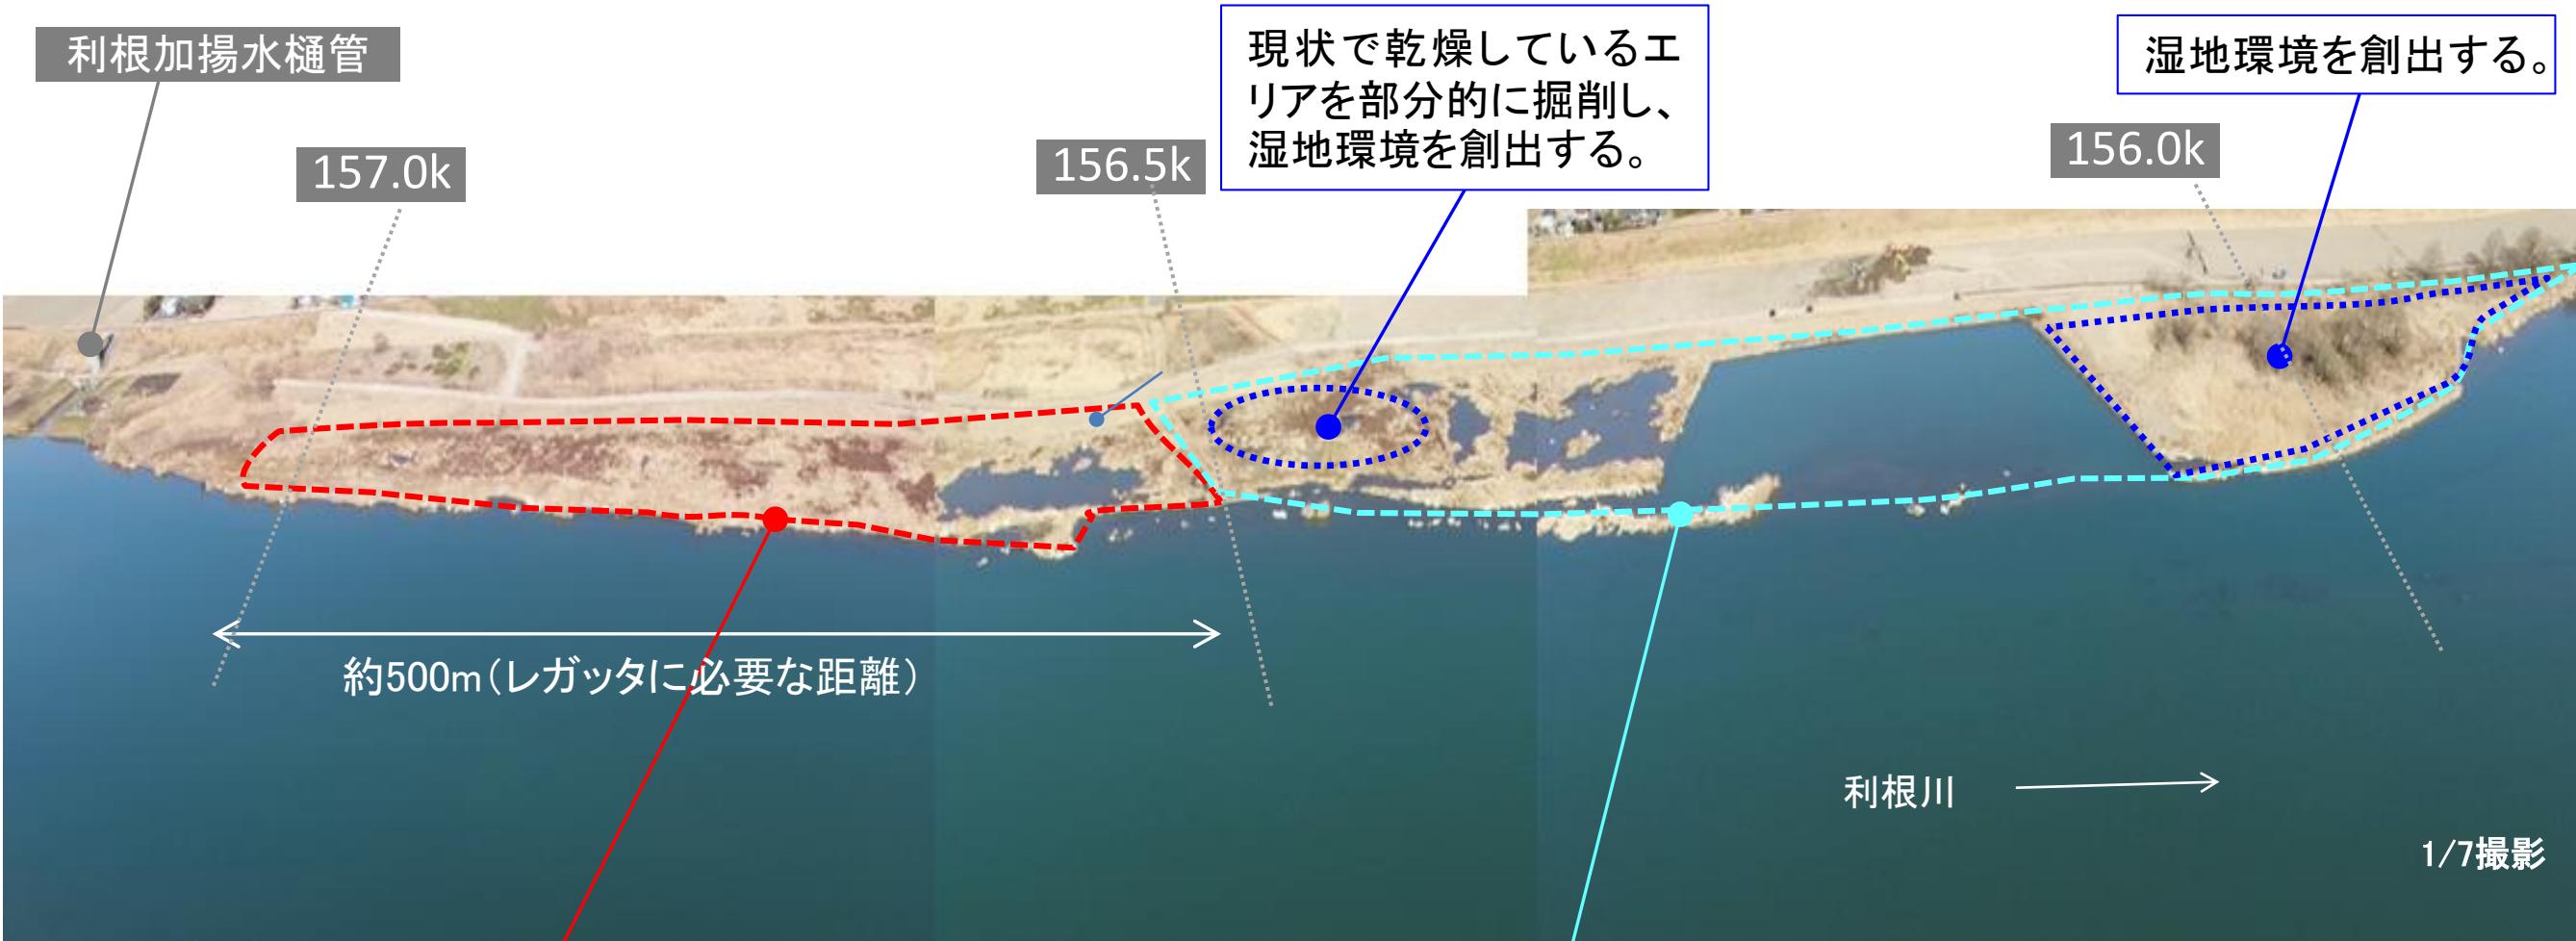
(1) 掘削方針(案)

掘削工事に伴い、利用と環境に配慮した『利用エリア』と『湿地創出エリア』を創出。

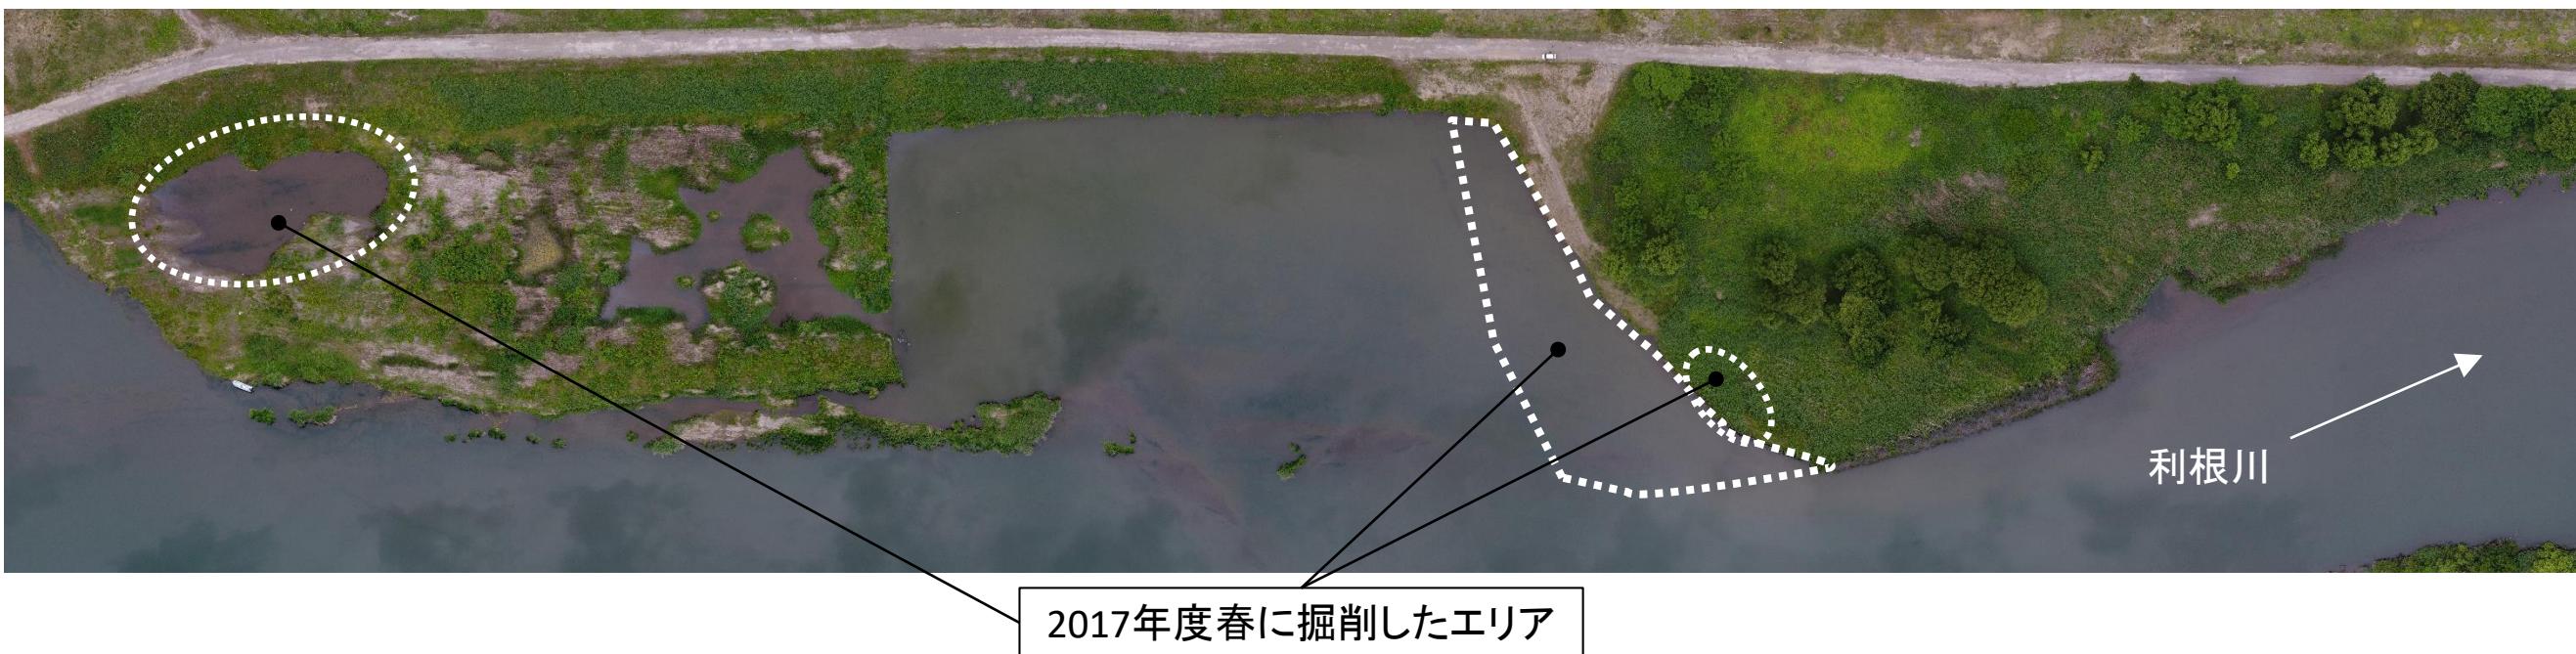
■ 2018年5月30日

2017年10月の出水時には、砂質の土砂堆積はあったものの大幅な水域の縮小は確認されなかった。
本年度の出水によっては、大きな土砂堆積は確認されていないが、ビニール袋やプラスチック類などゴミの堆積が目立っている。

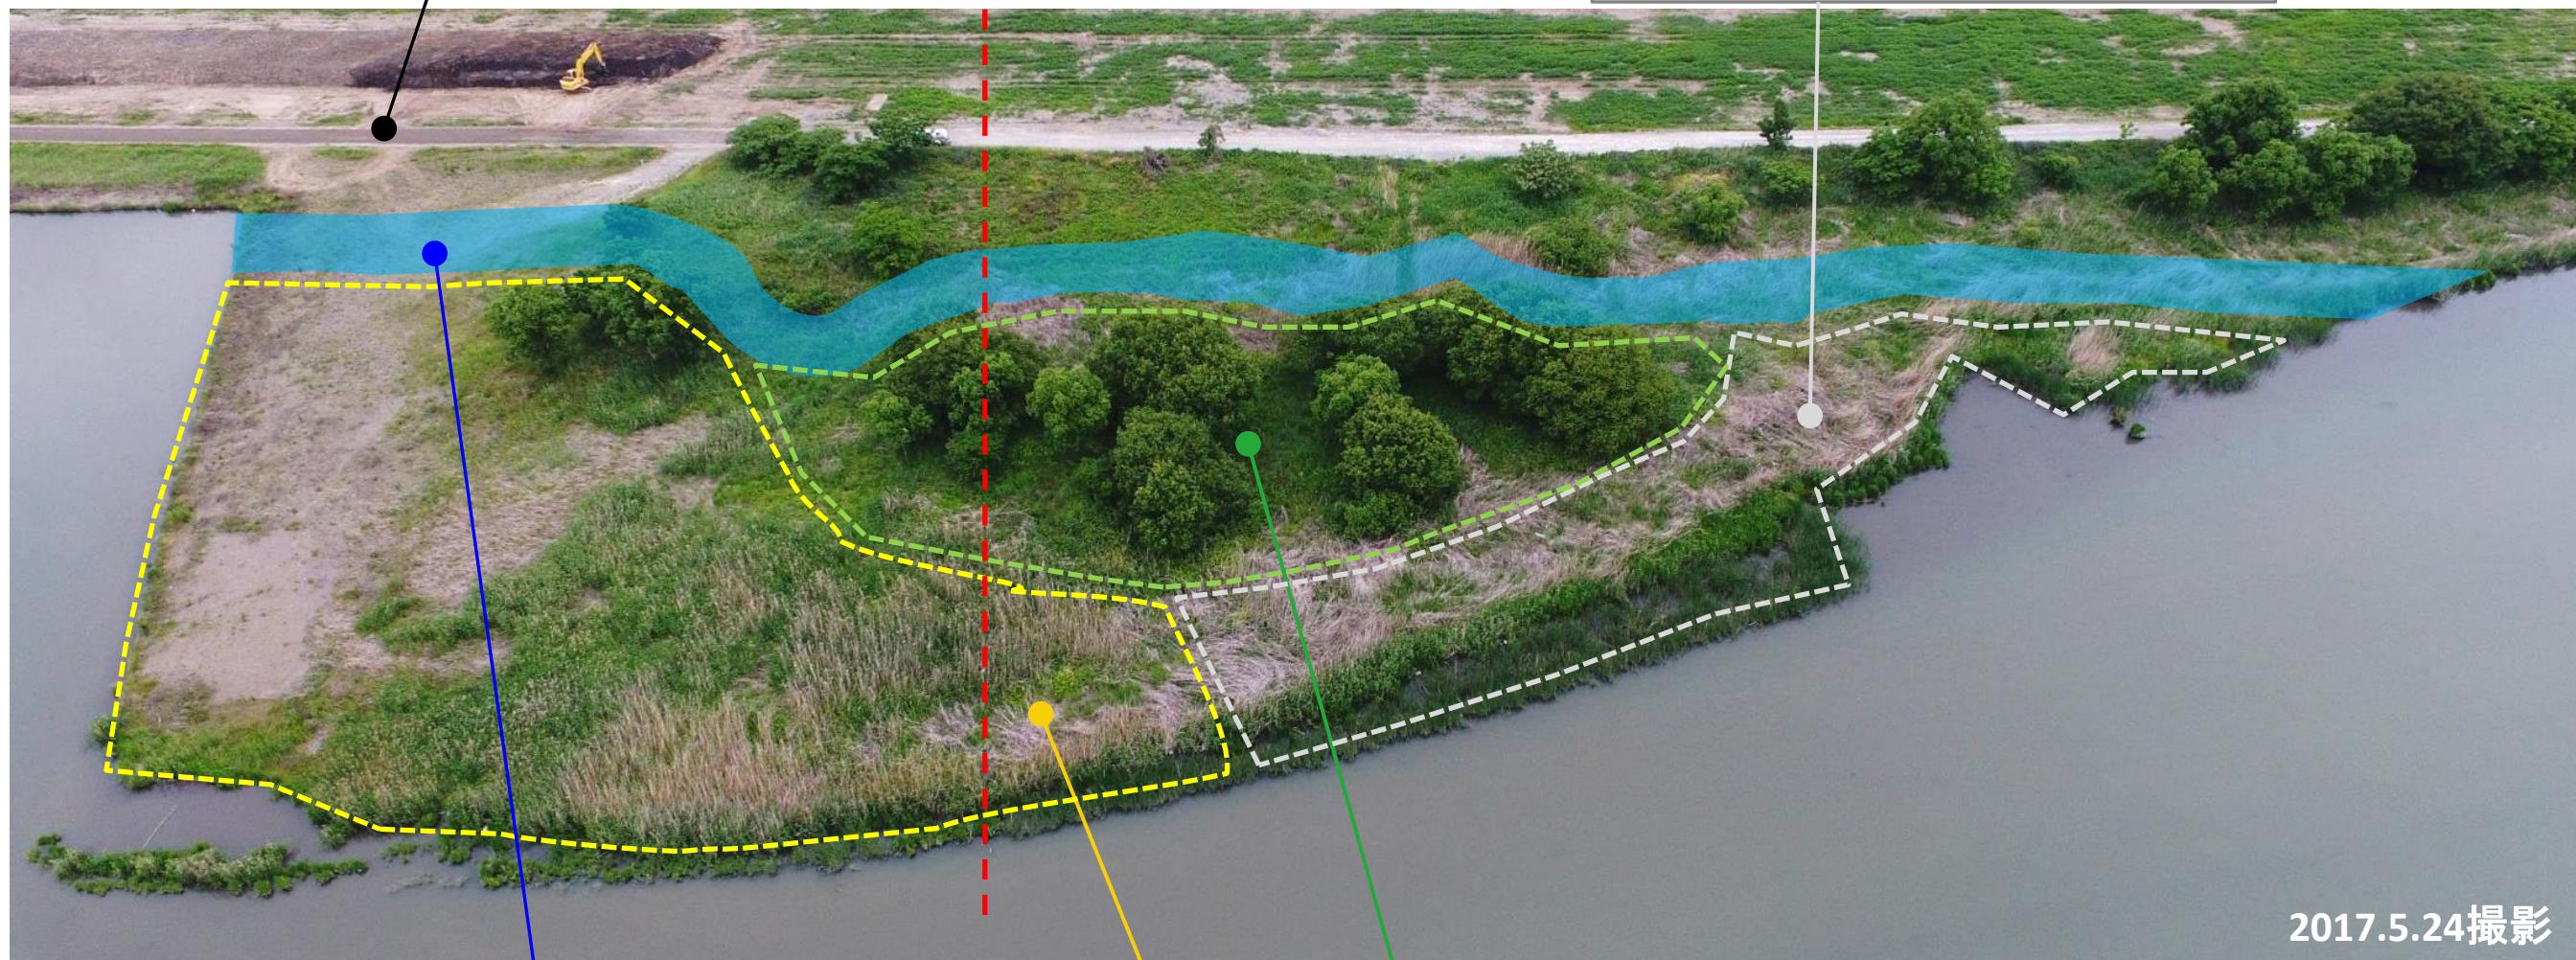
平面掘削整備(案)

現状で湿地(高茎草地)となっている部分を残す

岸沿いをゆるやかに蛇行する幅5m、水深50～80cmの水路を掘削する。(水路底の高さY.P.22.0-22.3m程度。平均水位-50～80cm)

水路沿いの樹木は、鳥類の拠り所として、水辺の日陰や水中への落ち葉等の供給源として残す。

湿地となっている直上流と同程度の地盤高で、凸(微高地)を部分的に残しながらY.P.22.8m程度で掘り下げる。
