掘削完了エリアの環境推移 及び 水際再生ゾーンの整備について (案)

1. 利根大堰下流左岸における水際再生ゾーン整備の背景

2. 利根大堰周辺の湿地環境の推移と 水際再生ゾーン整備について

2-1 下流左岸・下流域ゾーン

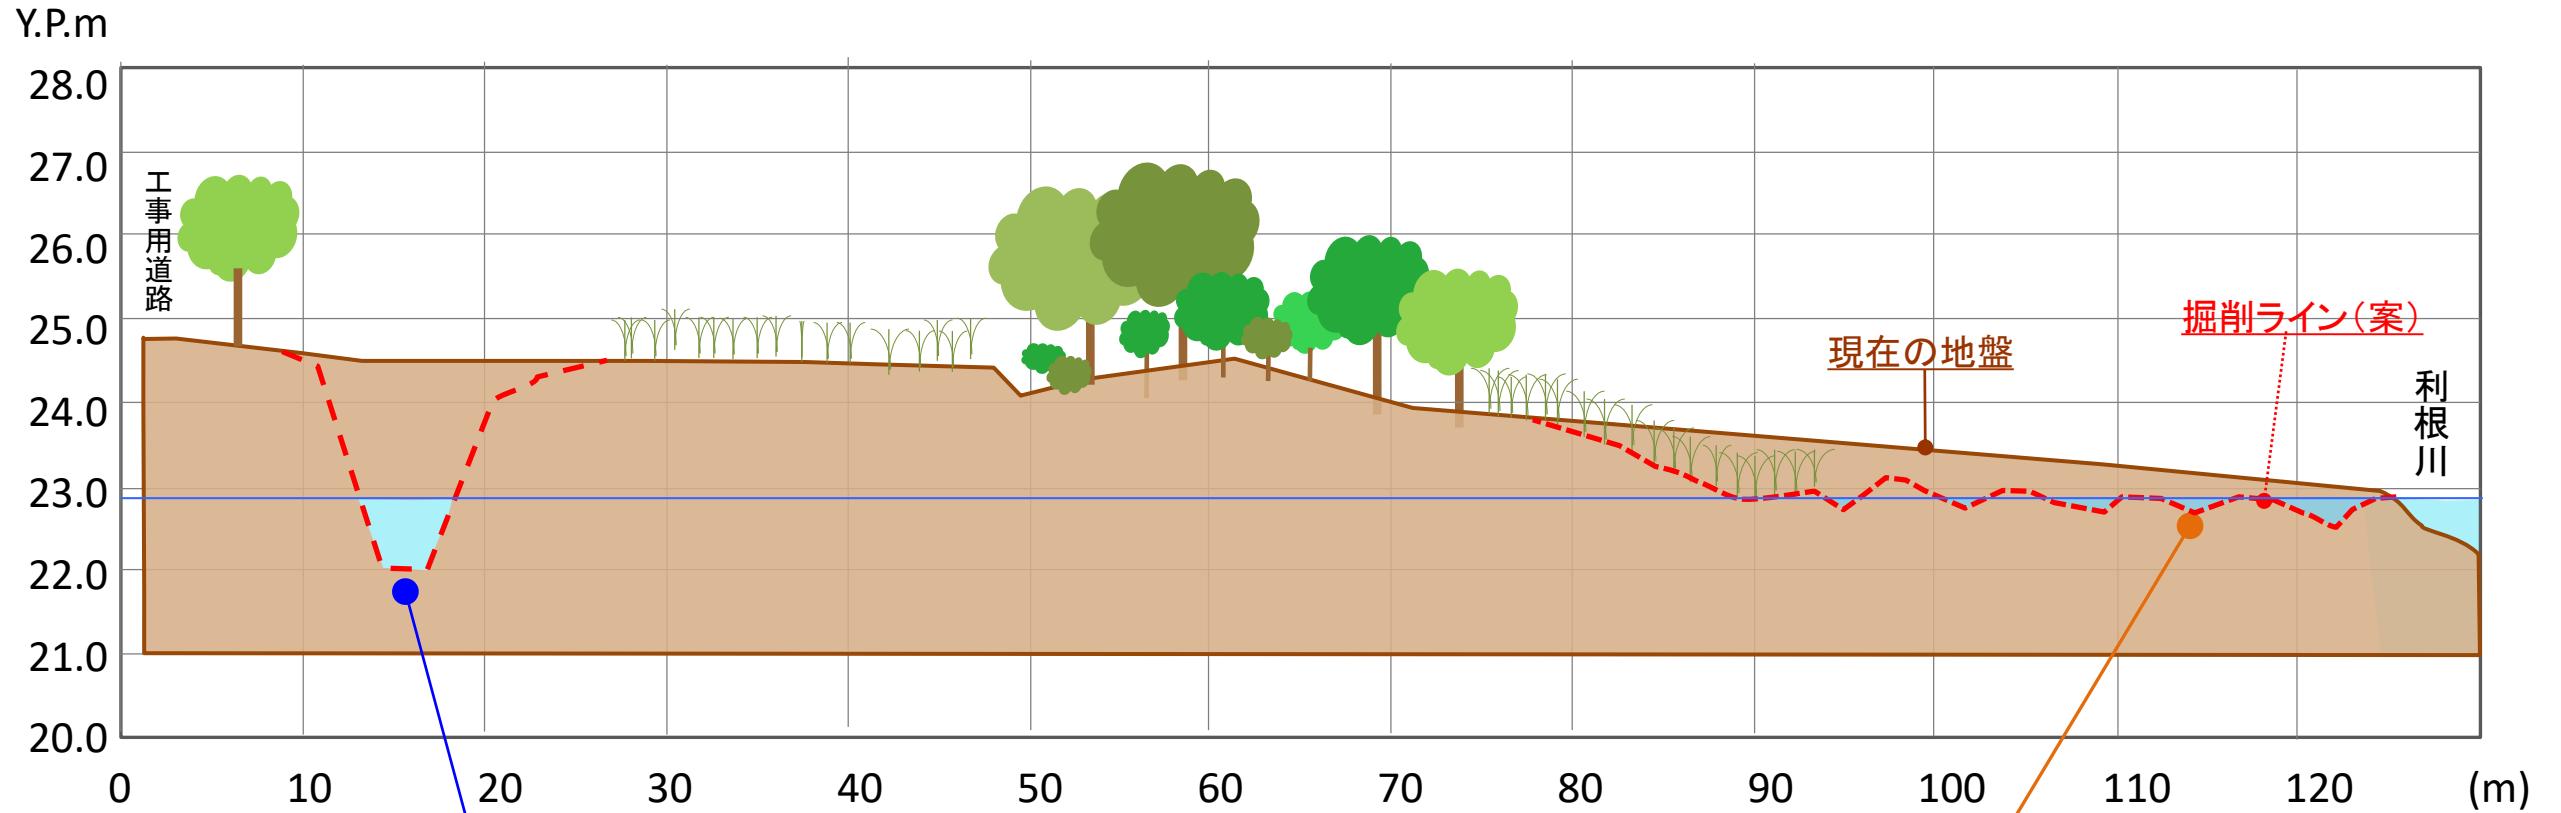
断面掘削整備(案) (156k)

岸沿いをゆるやかに蛇行する幅5m、水深50～80cmの水路を掘削する。(水路底の高さY.P.22.0-22.3m程度。平均水位－50～80cm)

樹林部分を残しつつ、年平均水位*Y.P.22.8m程度で掘り下げながら、50～60cm深の凹凸を残す。凹部分の水域面積は、出水時の土砂堆積による縮小を想定し、直径3-5mとする。

※利根大堰直上流の平常時の水位はY.P.22.3-22.4m(H28Data)、大堰から当該地まで約1.5km。河川勾配1/3,000と想定し、平常時水位22.8m程度と推測。

(H29年2月測量断面より作成)

- 凹凸を付けながら切り下げるエリアでは、凹の部分となる水域を広くとると共に凹凸のギャップを大きくするなど、出水時の土砂堆積による水域の消失の進行を遅らせるよう留意する必要がある。

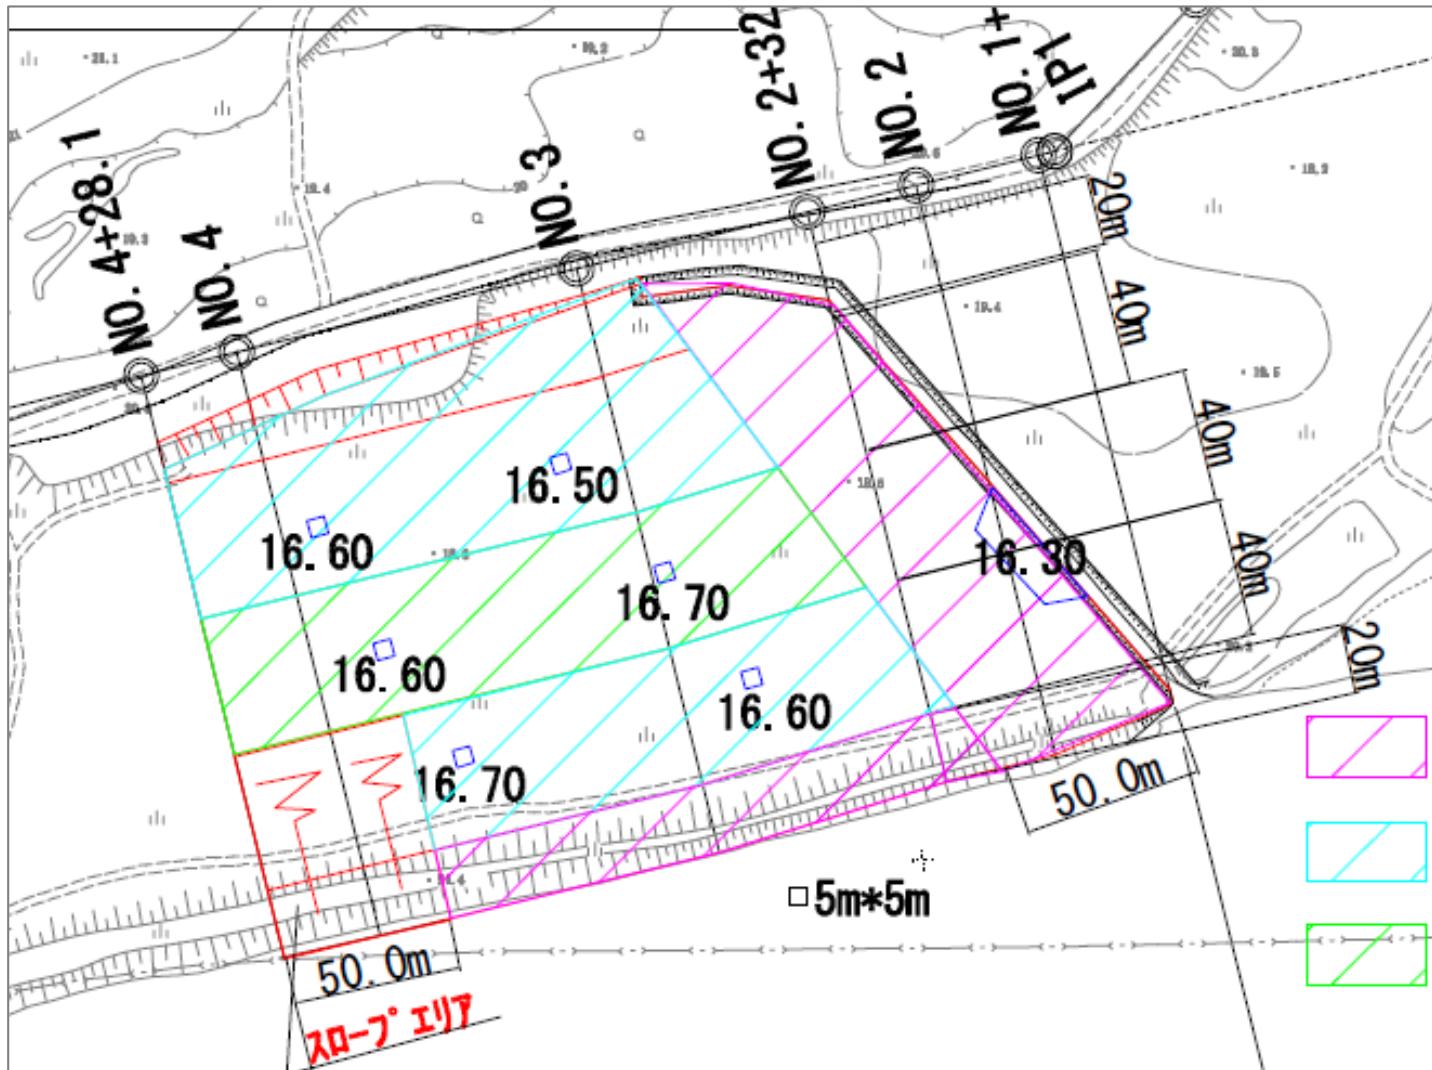
■ 掘削完了エリア: 当初の掘削地盤高

※2017年1～2月に池を拡大する掘削を追加実施。

掘削完了時期: 2016年10月末

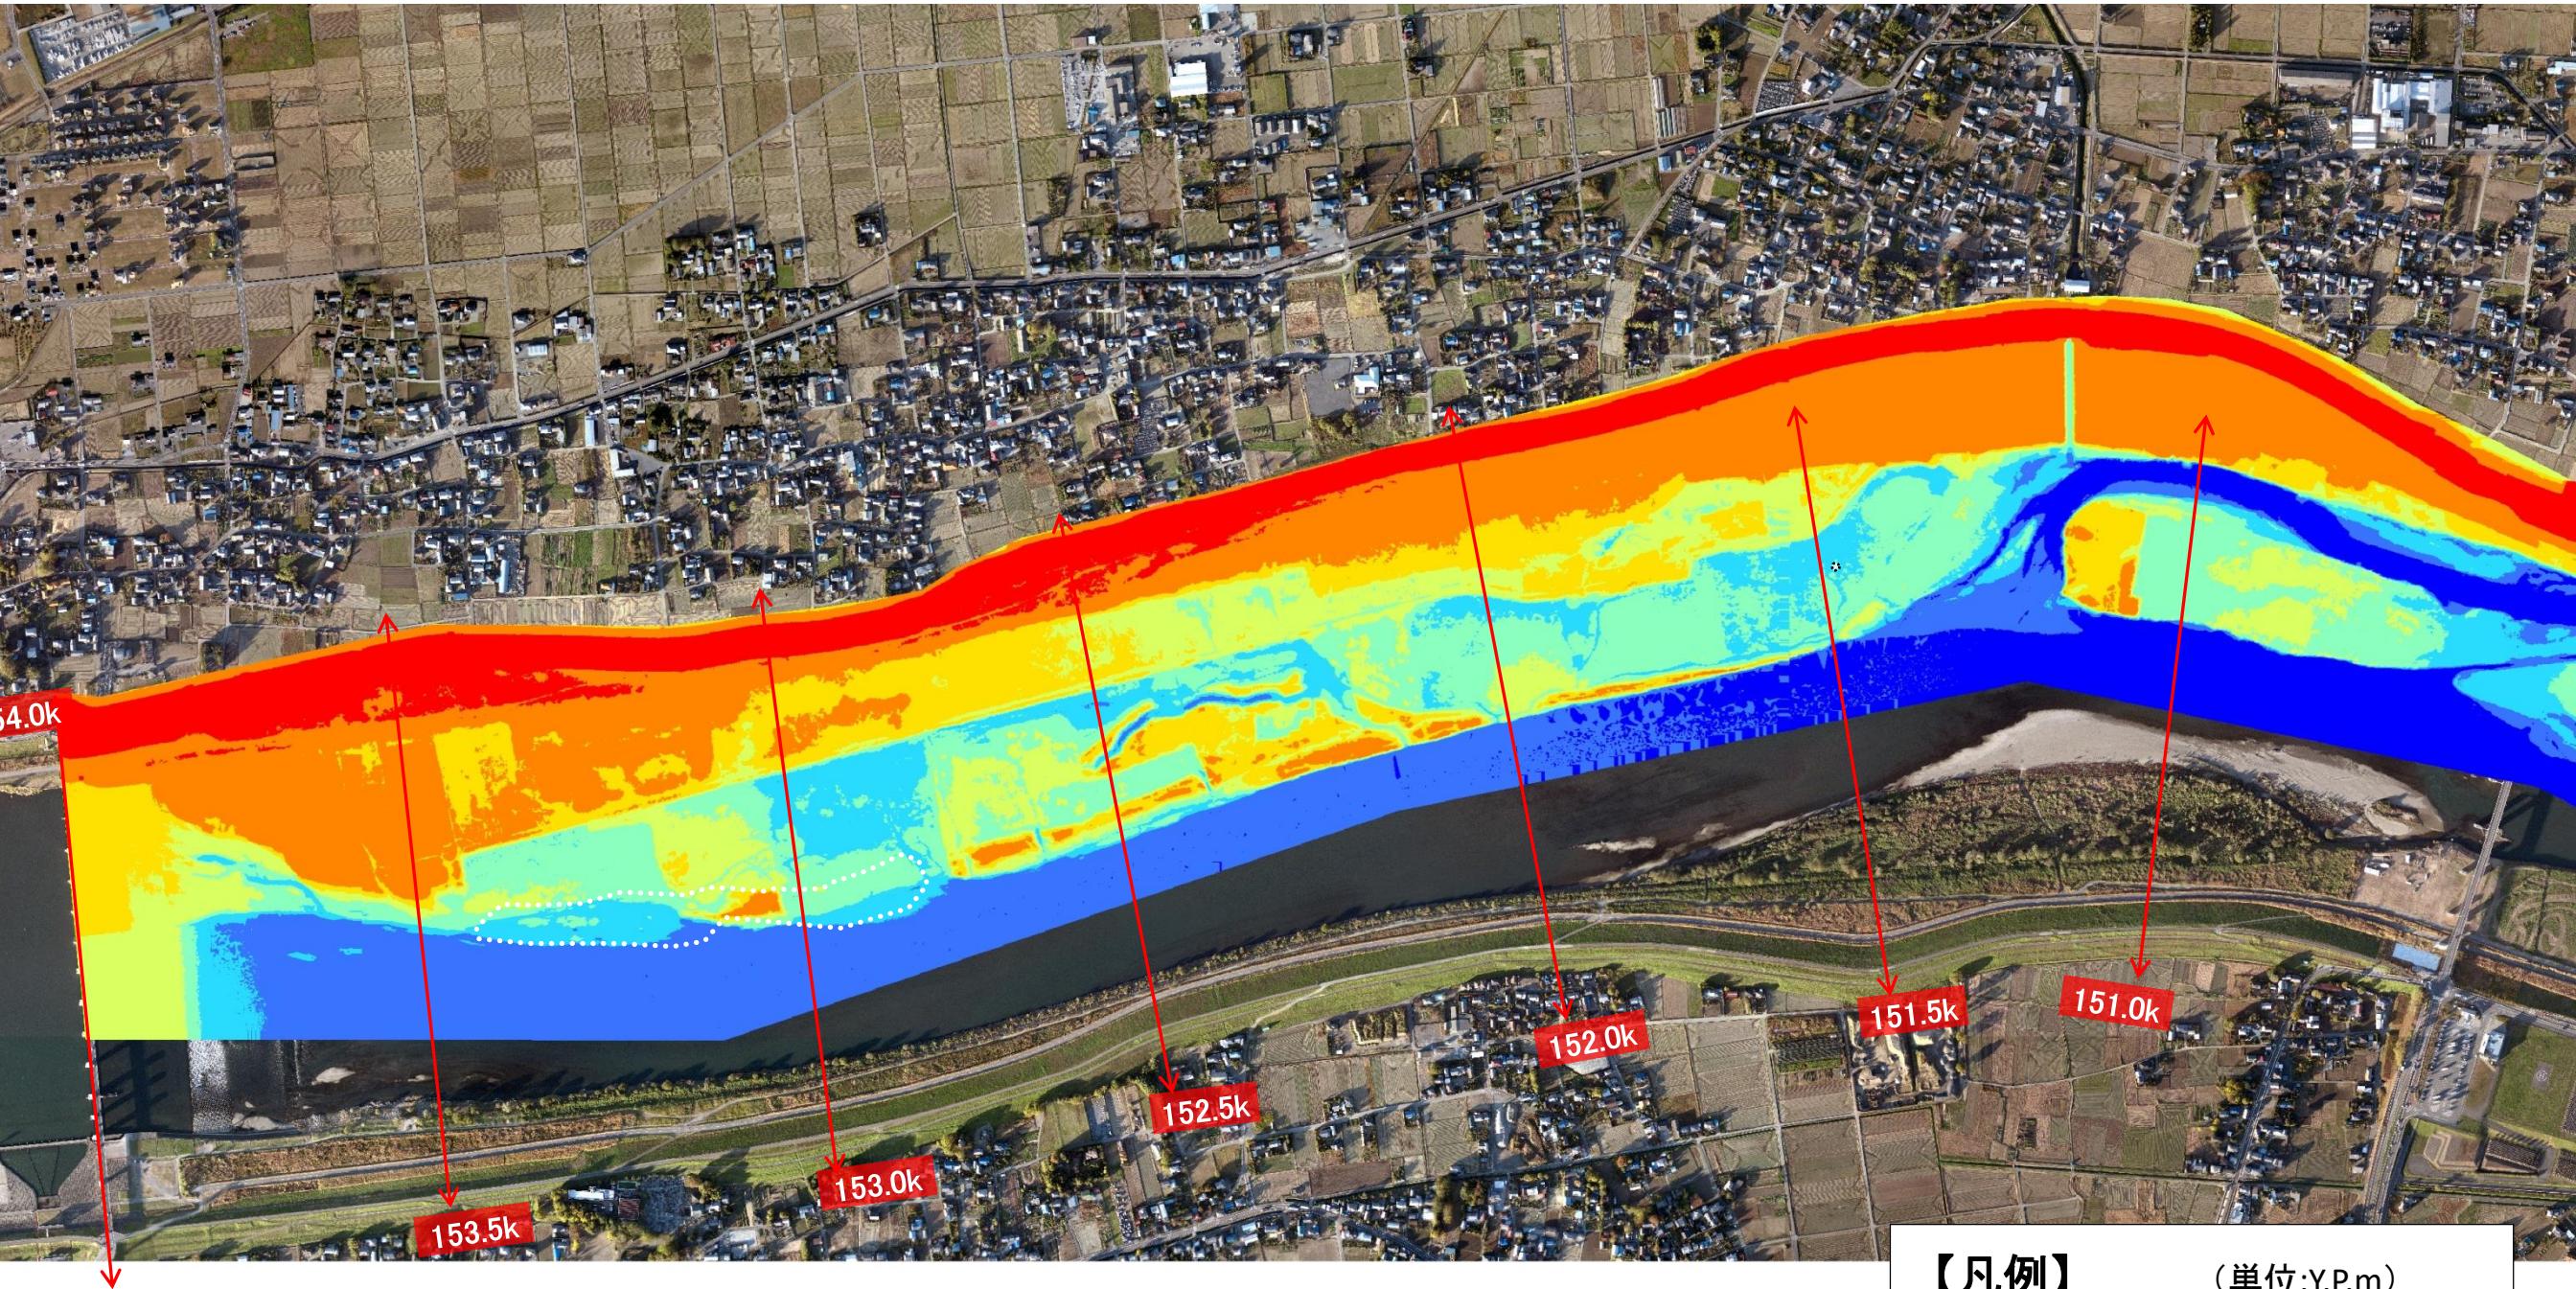
標高図

【凡例】 (単位:Y.P.m)

※川俣観測所2013年2月13日観測水位(Y.P.m)
レーザープロファイラ・データより作成

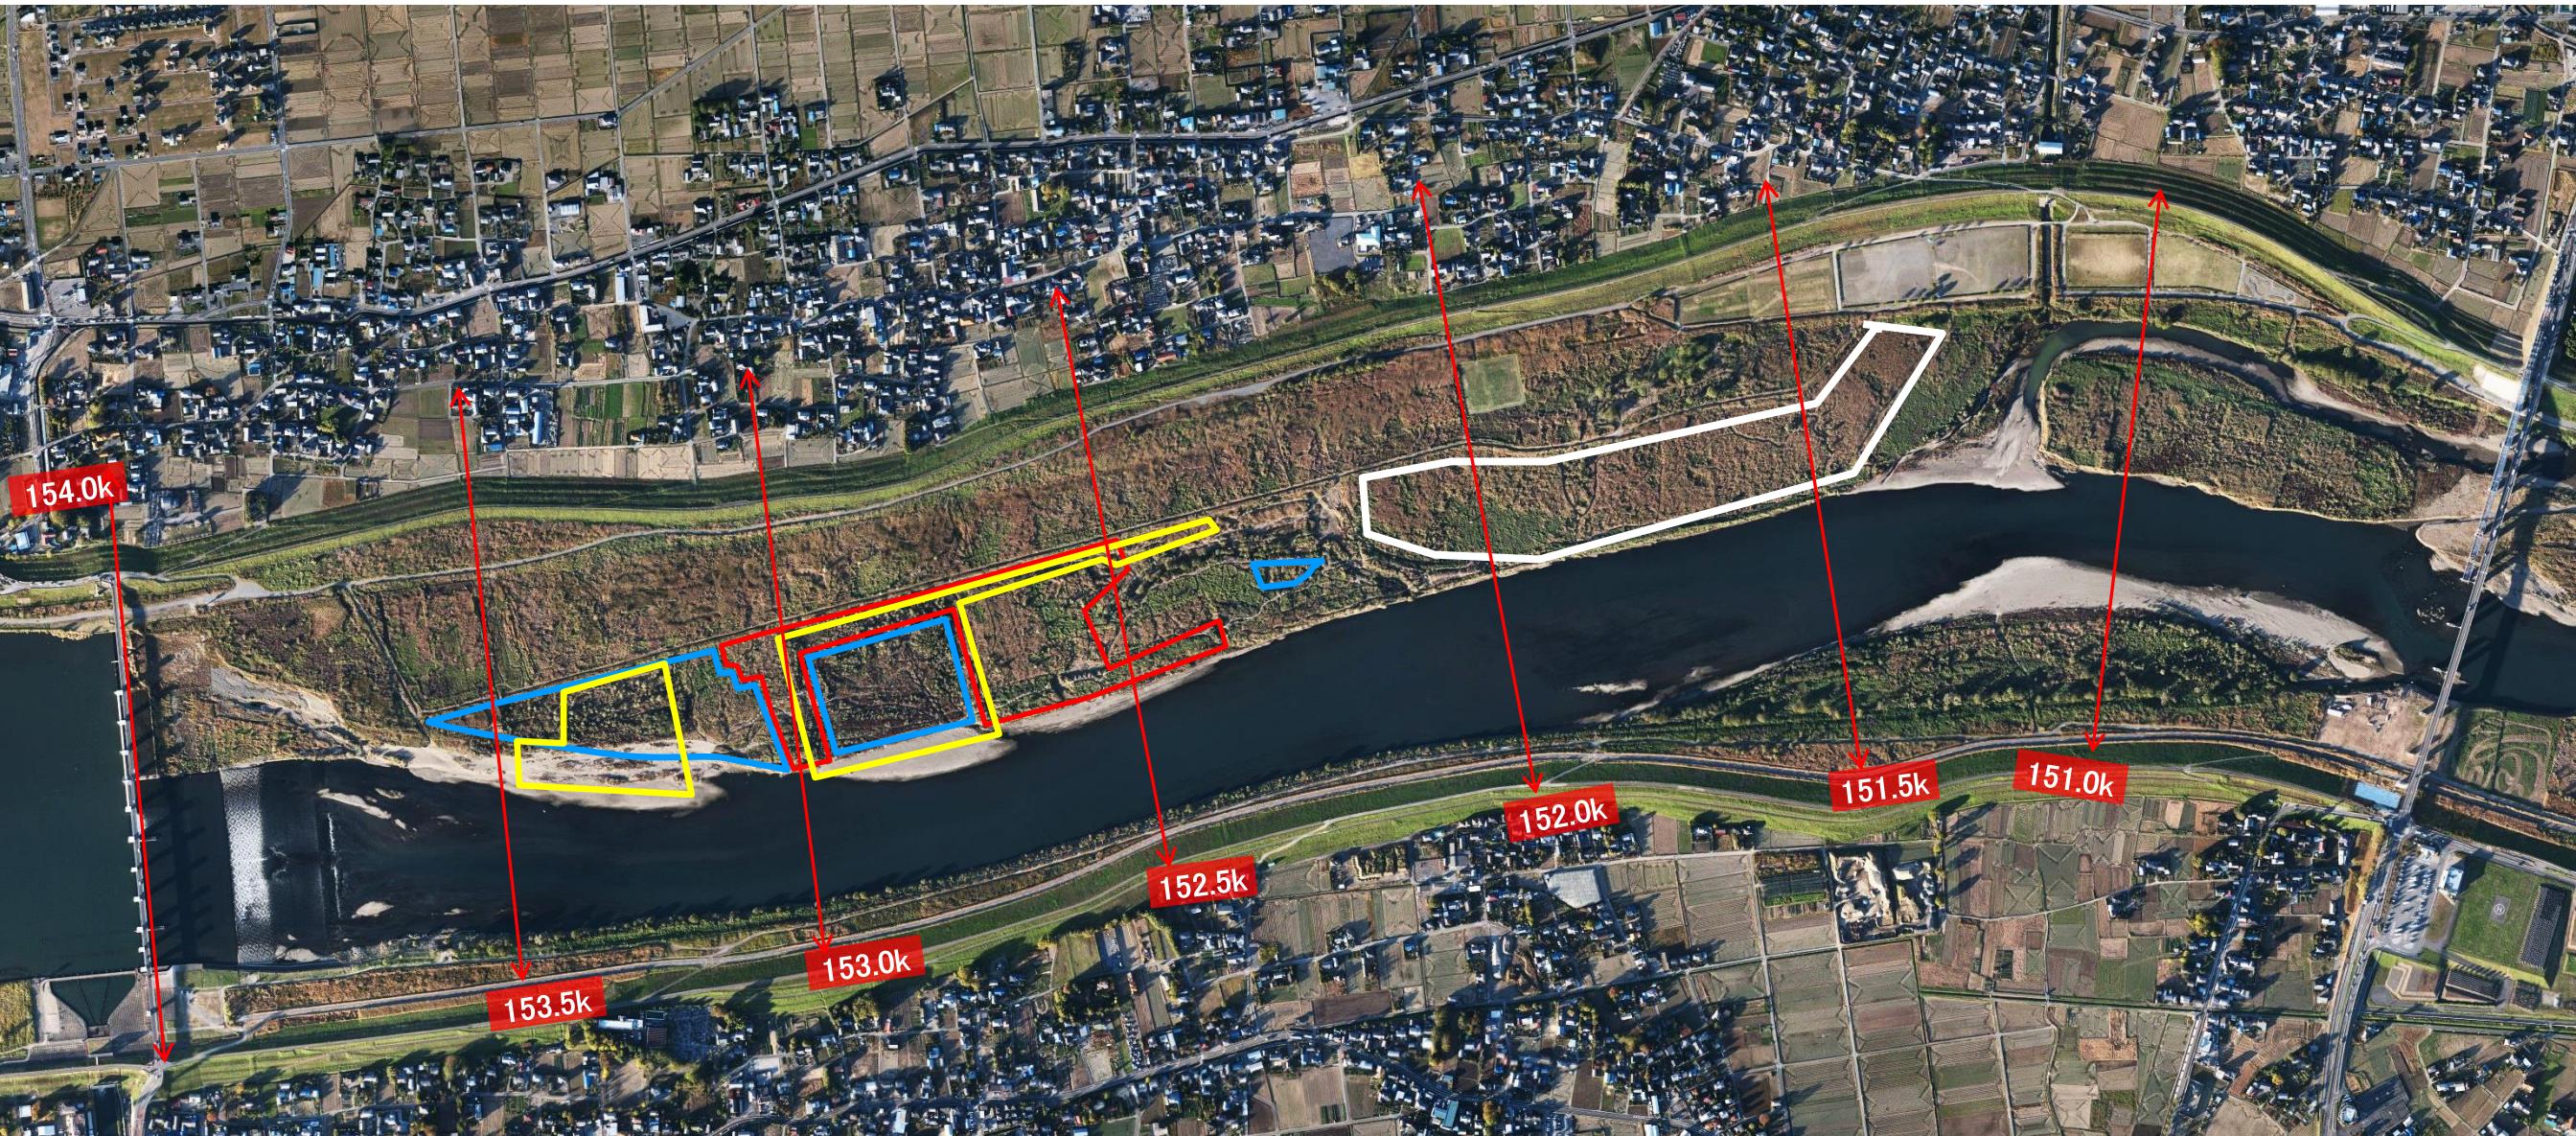
掘削の推移

(出典:「H22利根大堰下流部自然再生検討業務報告書」平成23年3月)

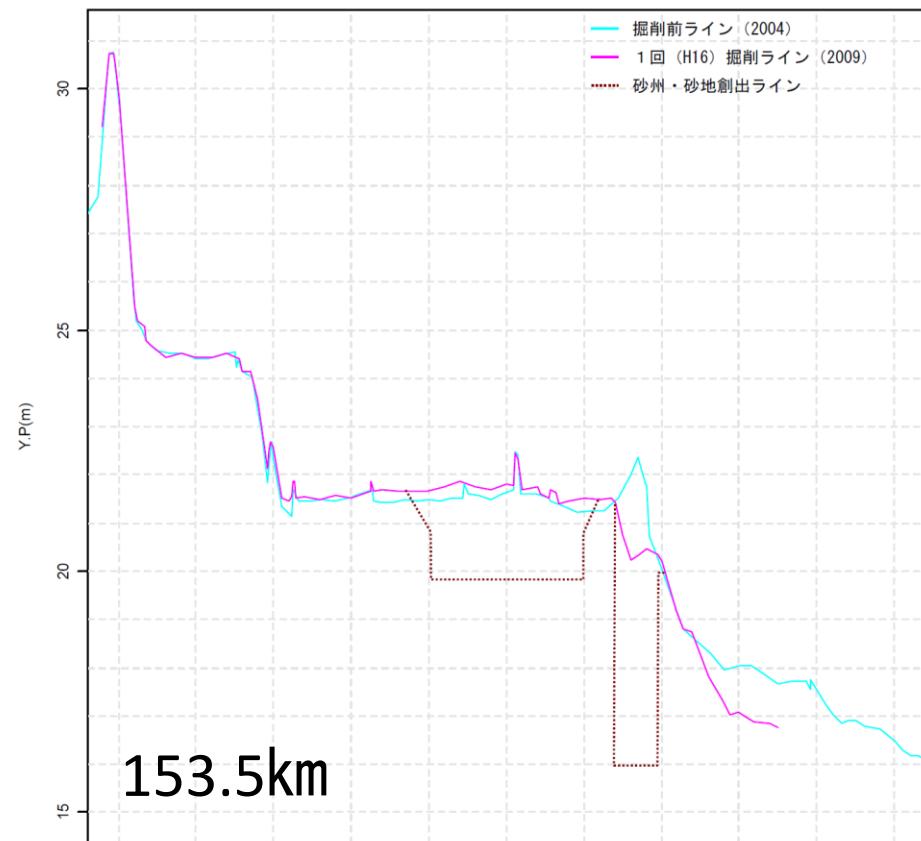
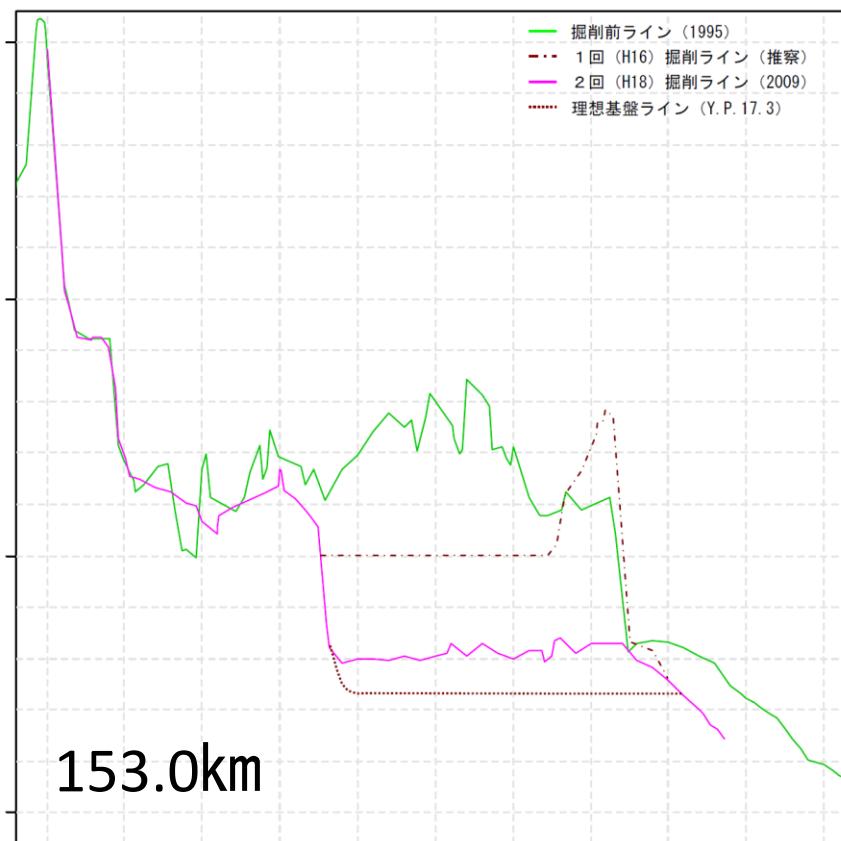
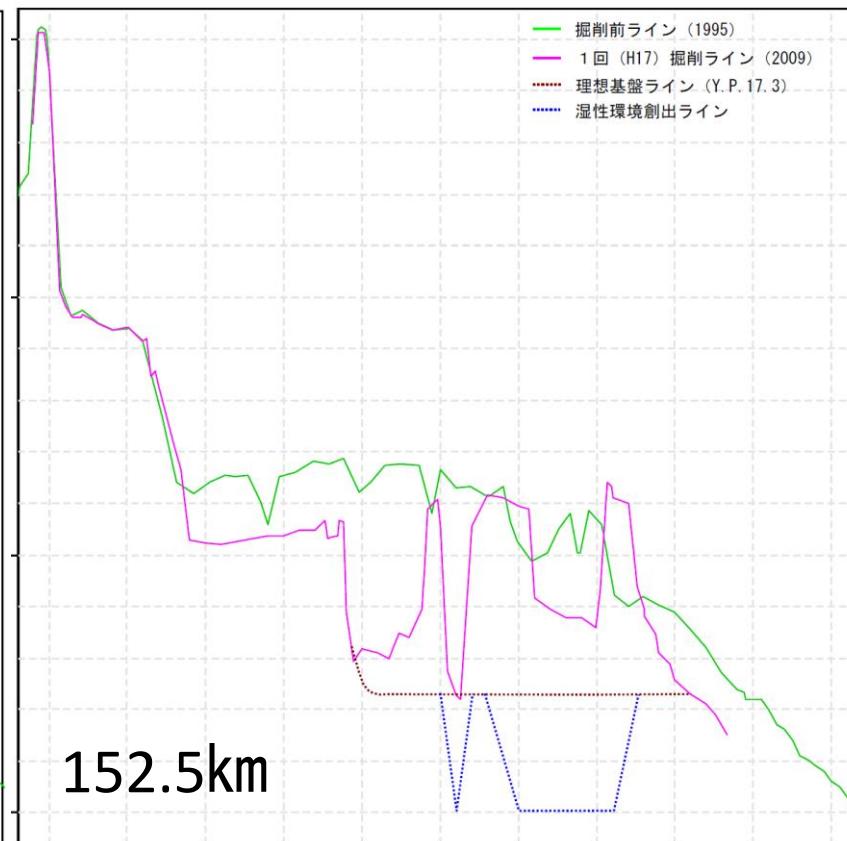
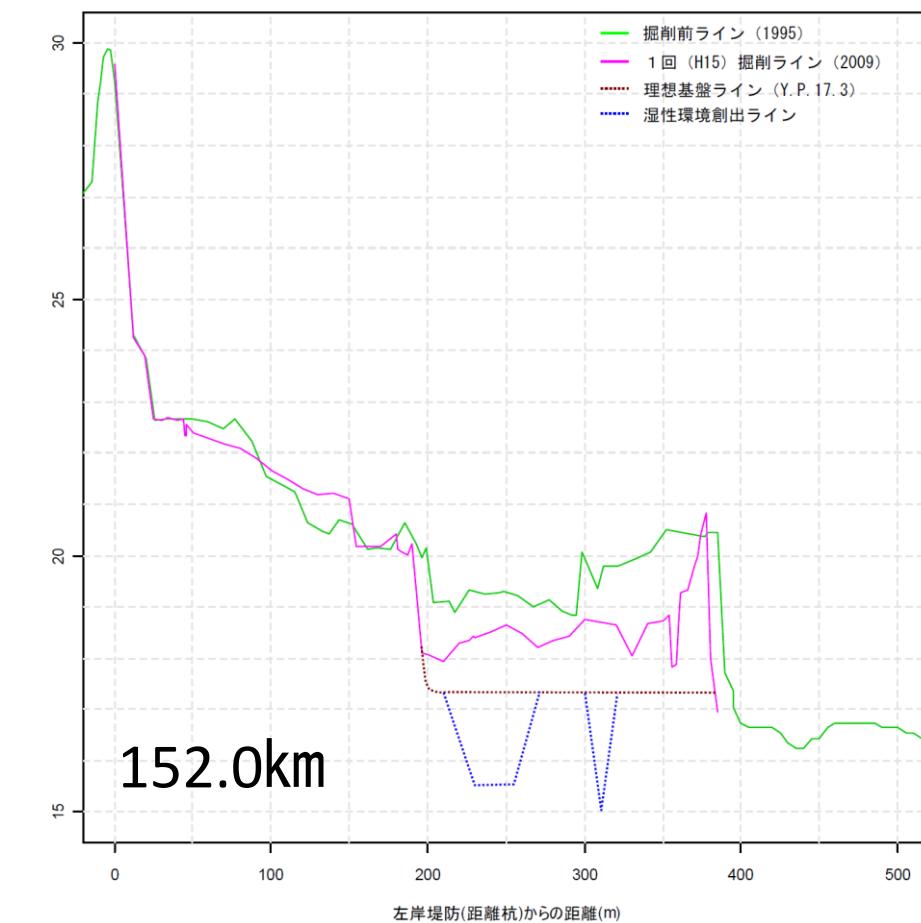
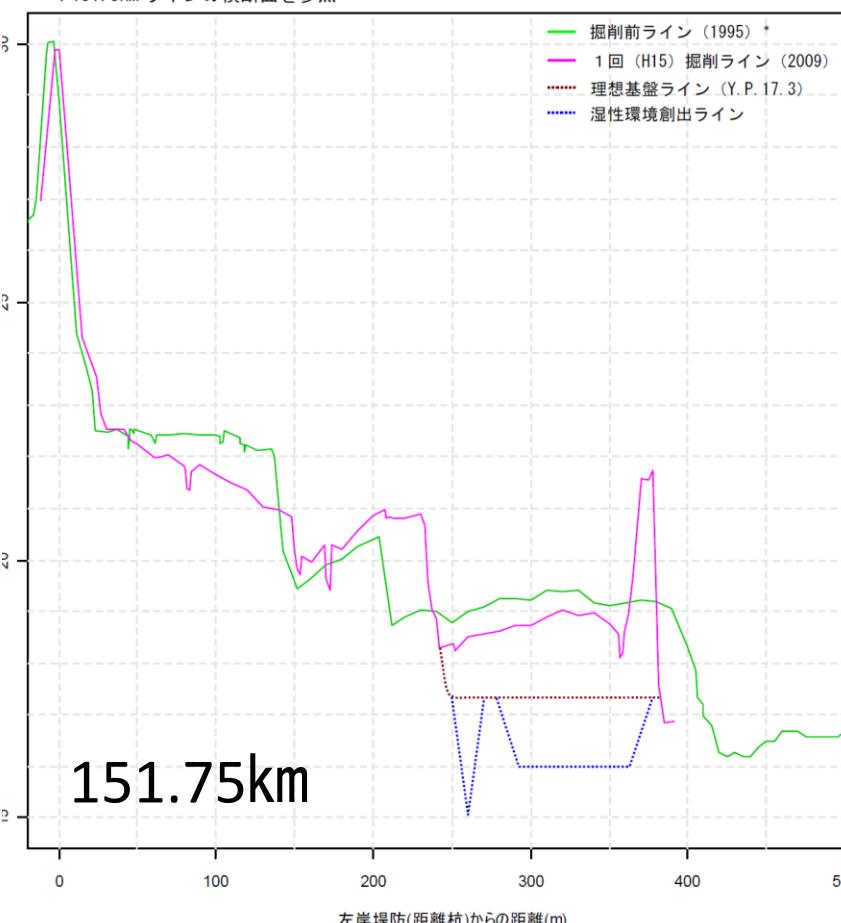
横断面の変化

* : 151.5km ラインの横断面を参照

左岸堤防(距離杭)からの距離(m)

(出典:「H22利根大堰下流部自然再生検討業務報告書」平成23年3月)

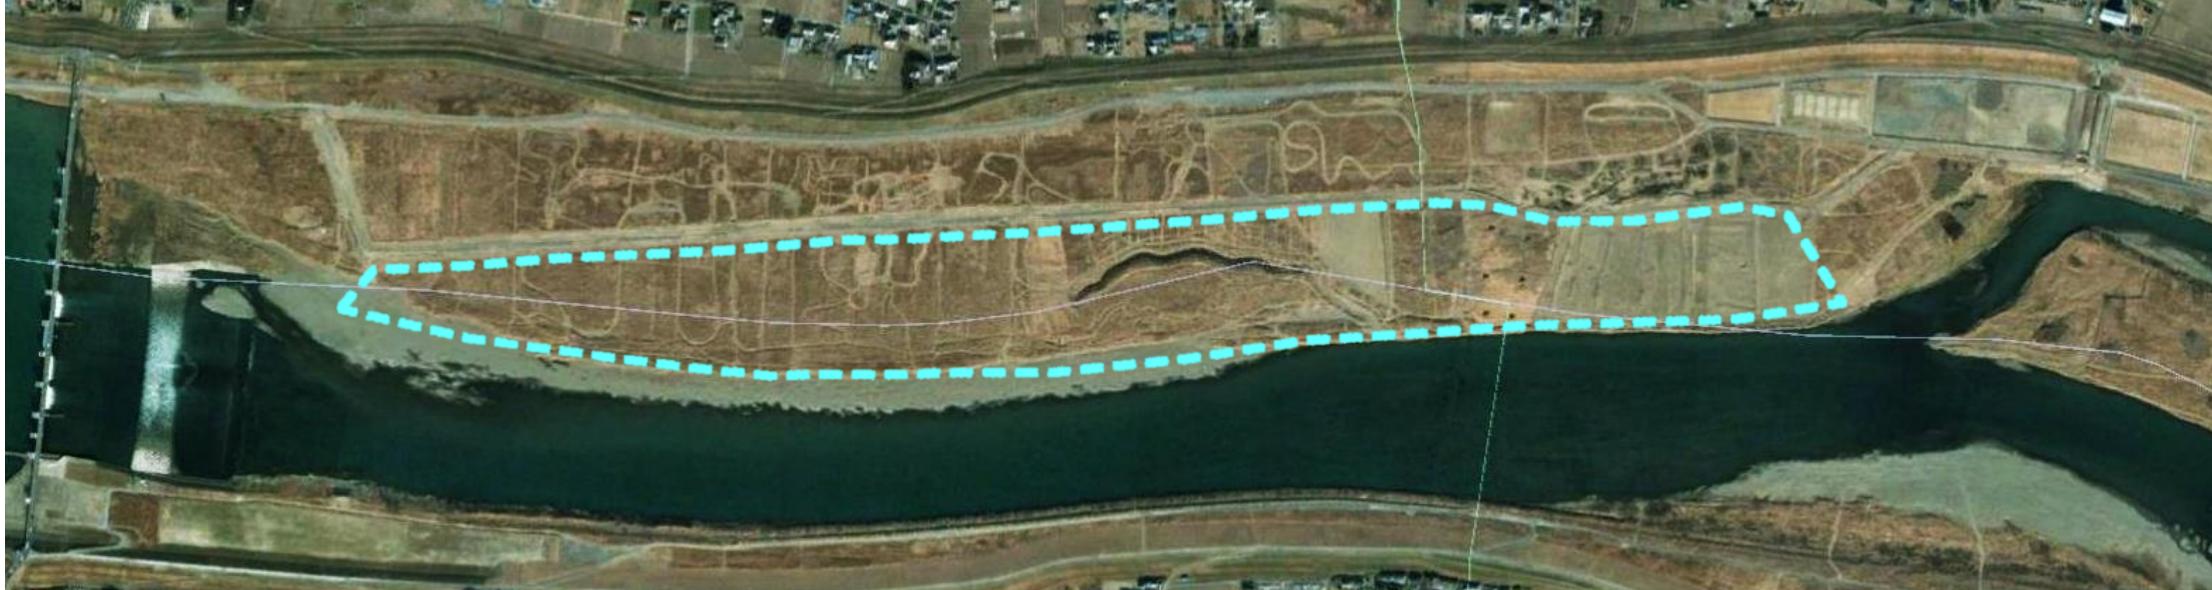
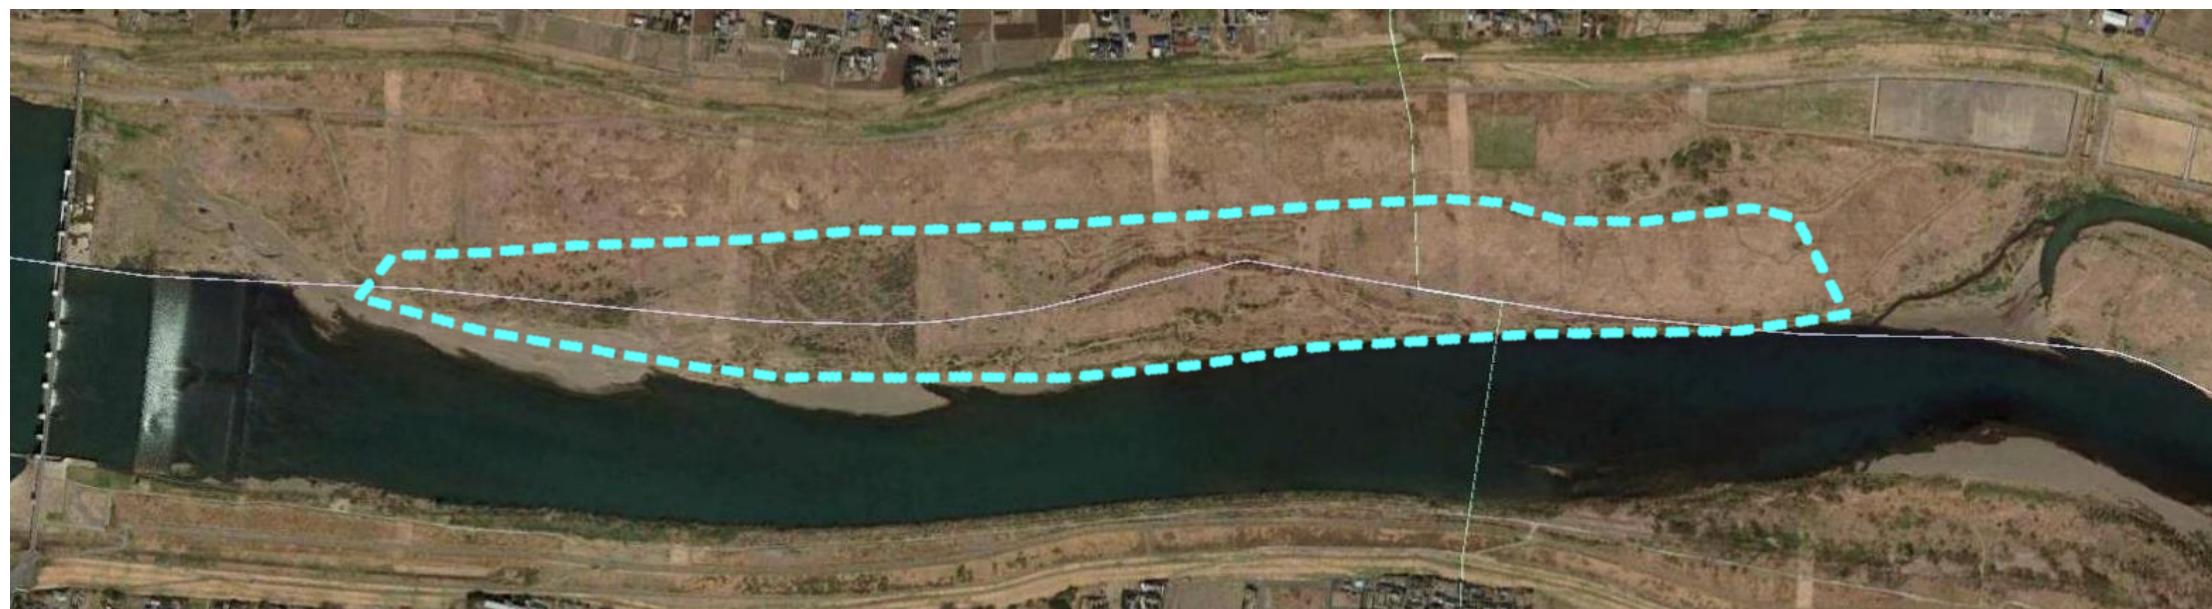
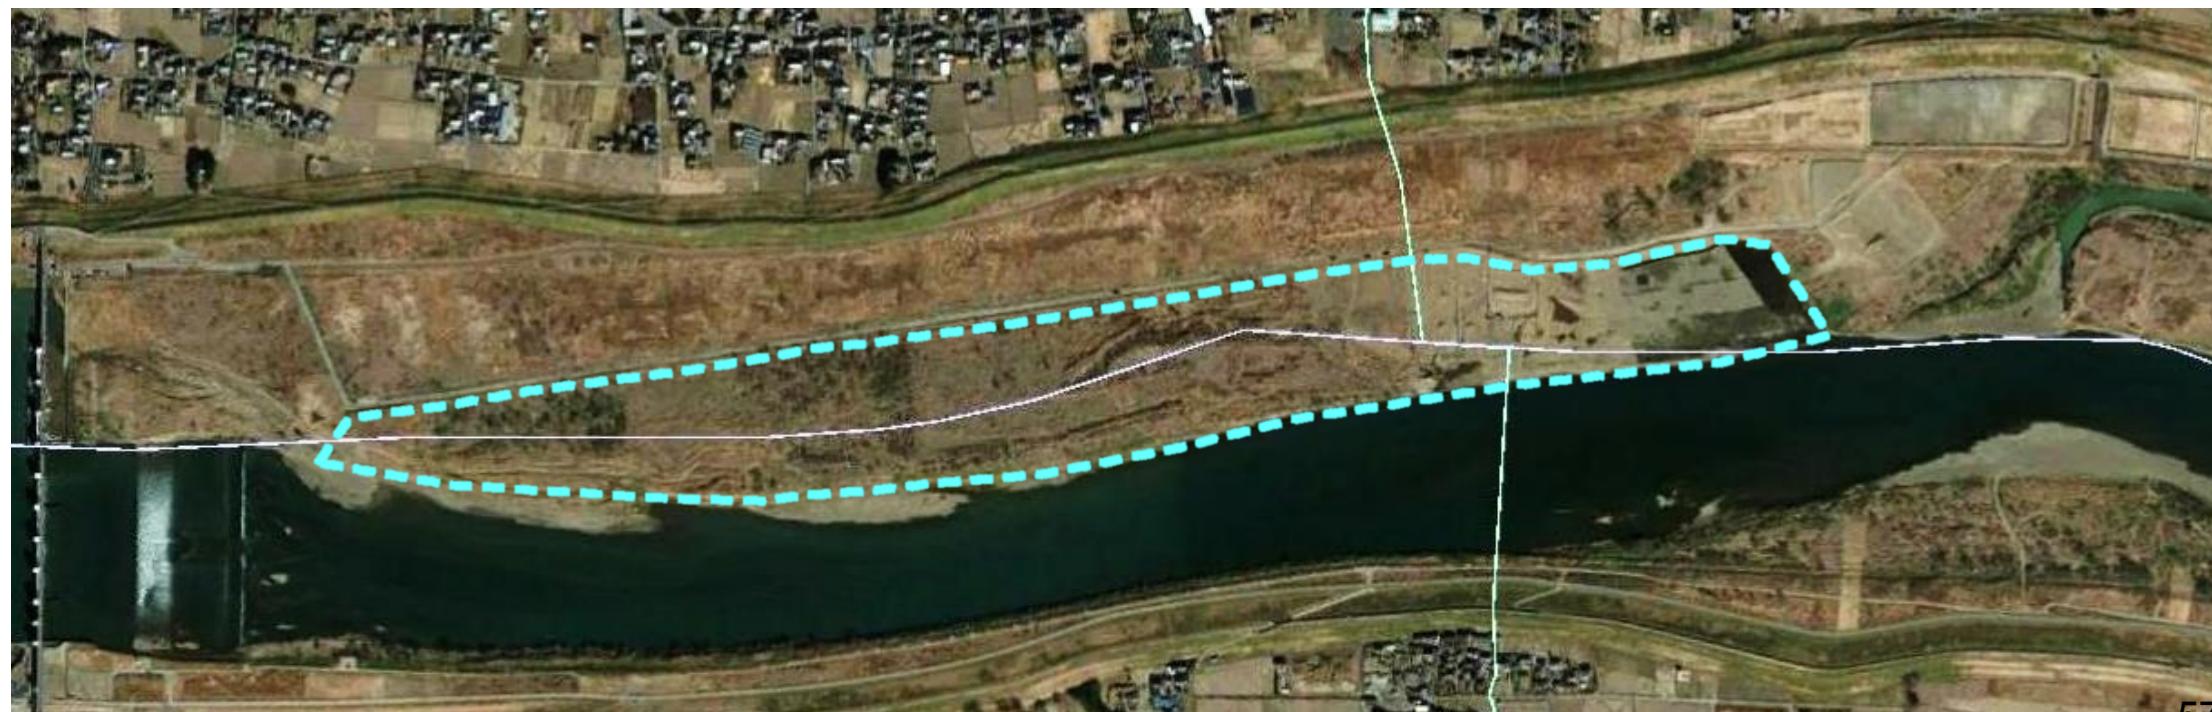
水際再生ゾーン

2004年

2014年

2017年
