掘削完了エリアの環境推移 及び 水際再生ゾーンの整備について (案)

1. 利根大堰下流左岸における水際再生ゾーン整備の背景

2. 利根大堰周辺の湿地環境の推移と 水際再生ゾーン整備について

2-1 下流左岸・下流域ゾーン

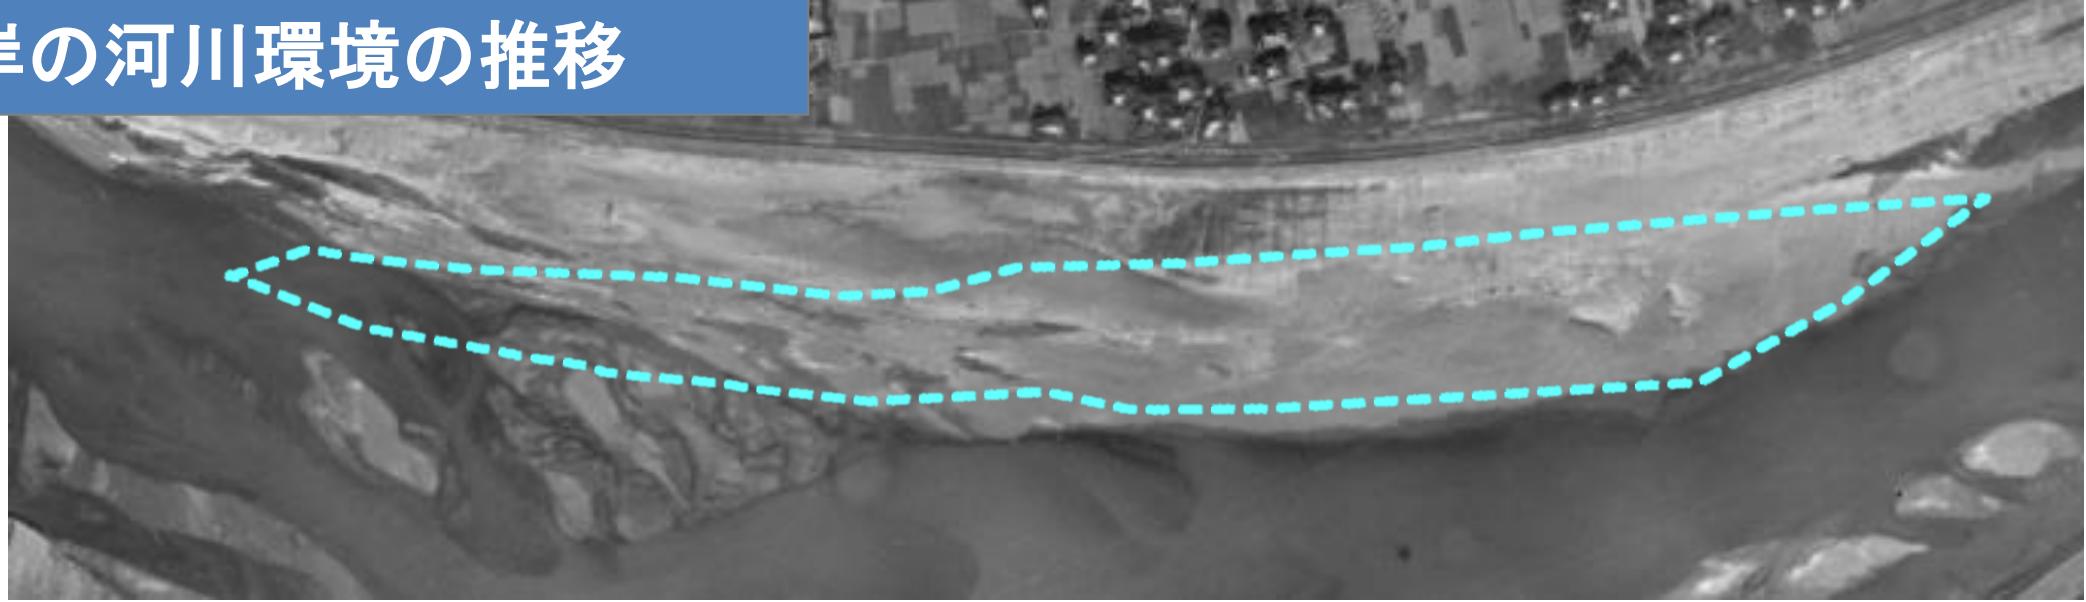
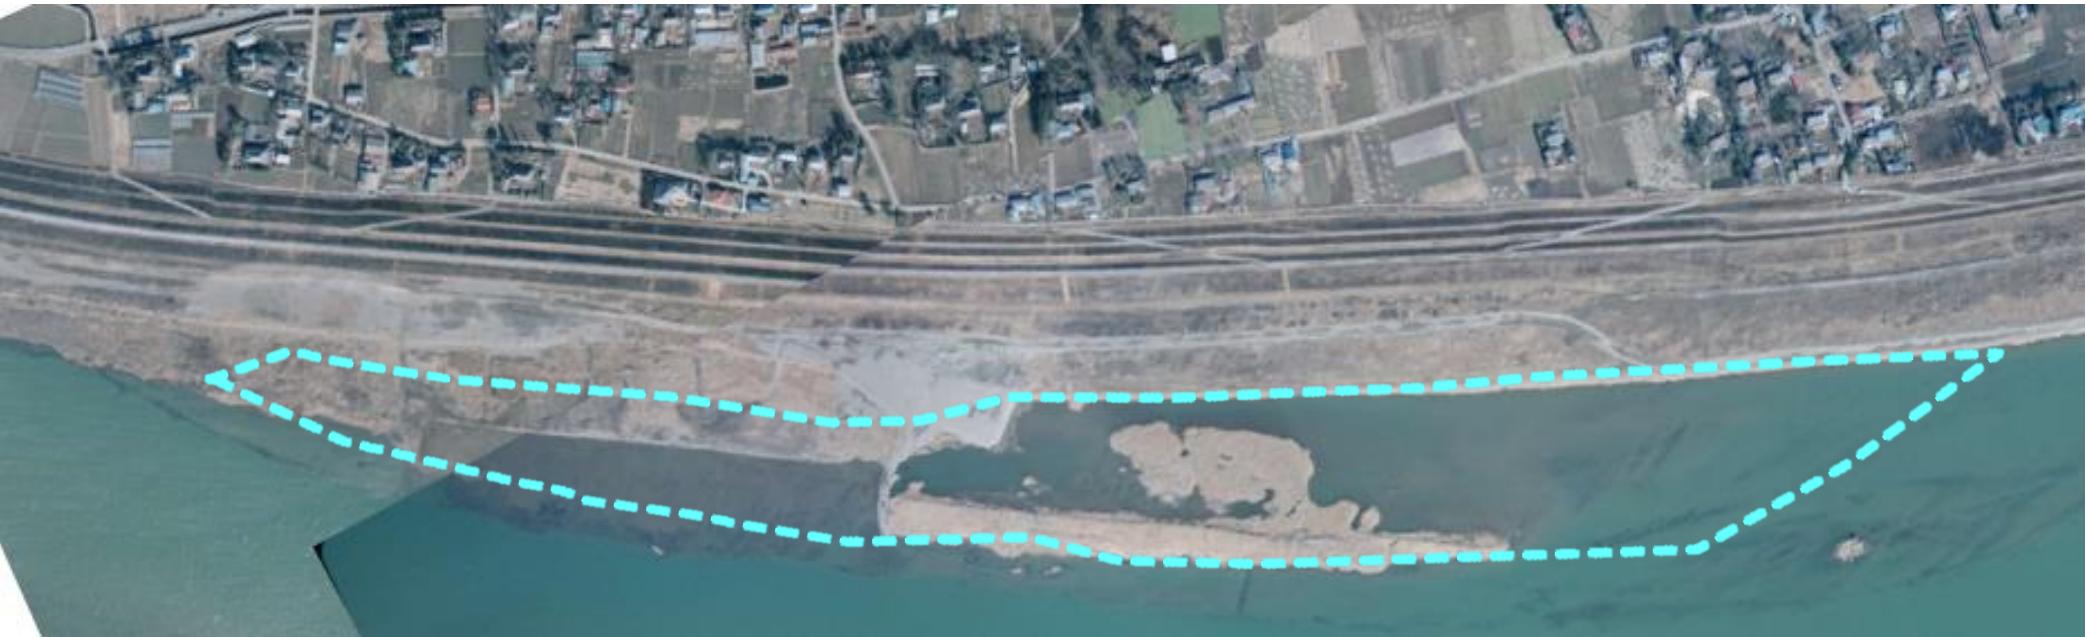
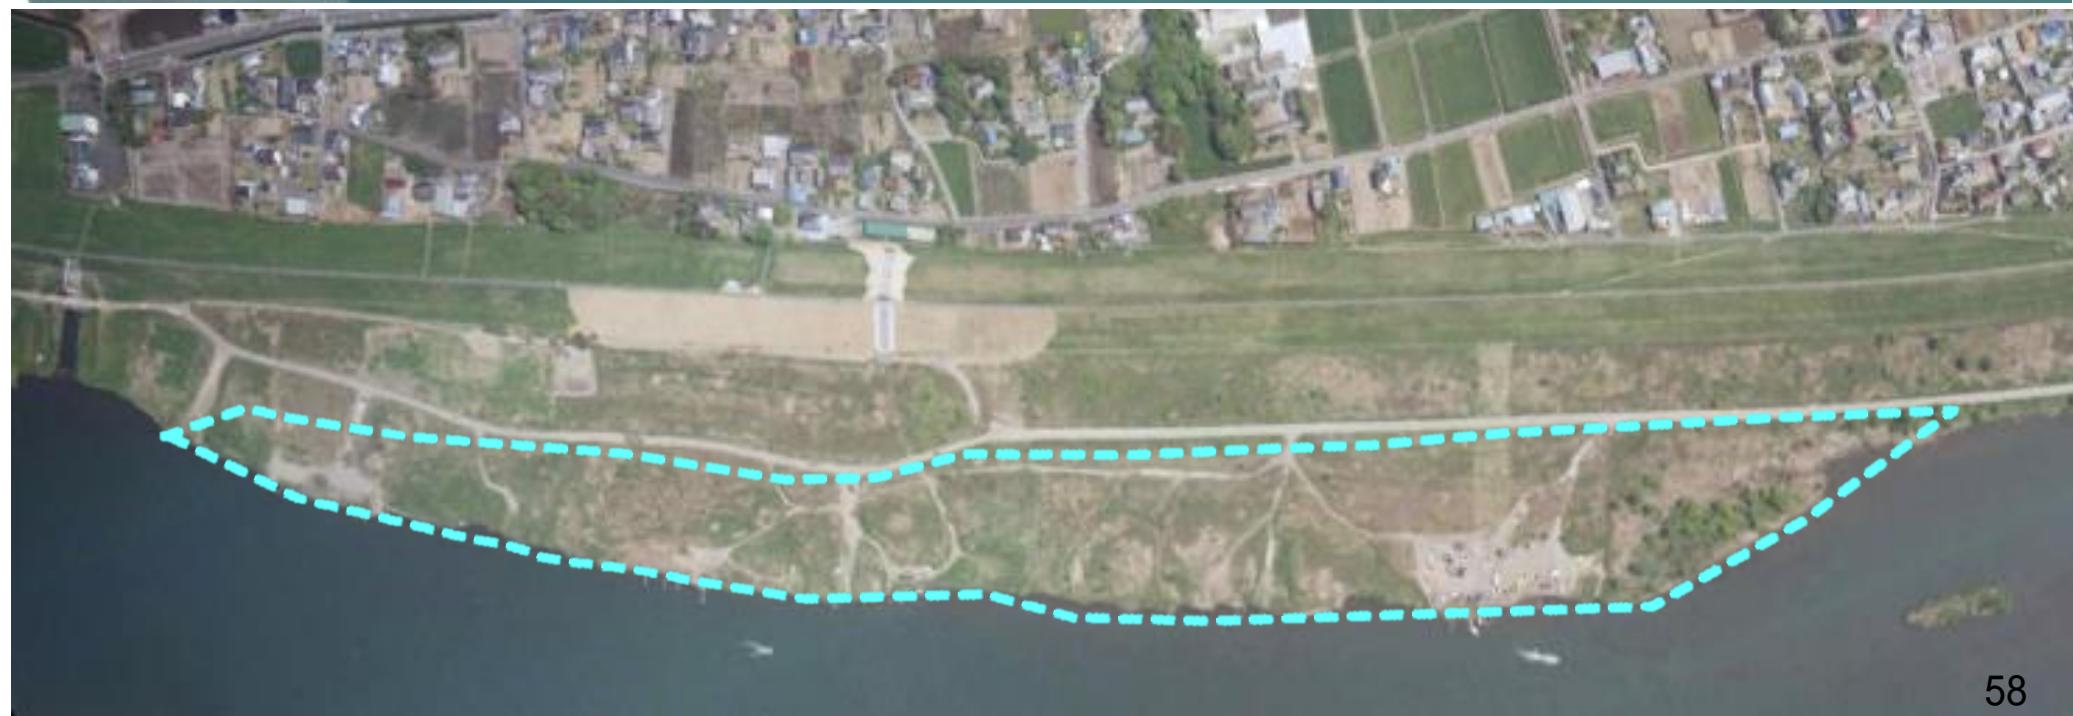
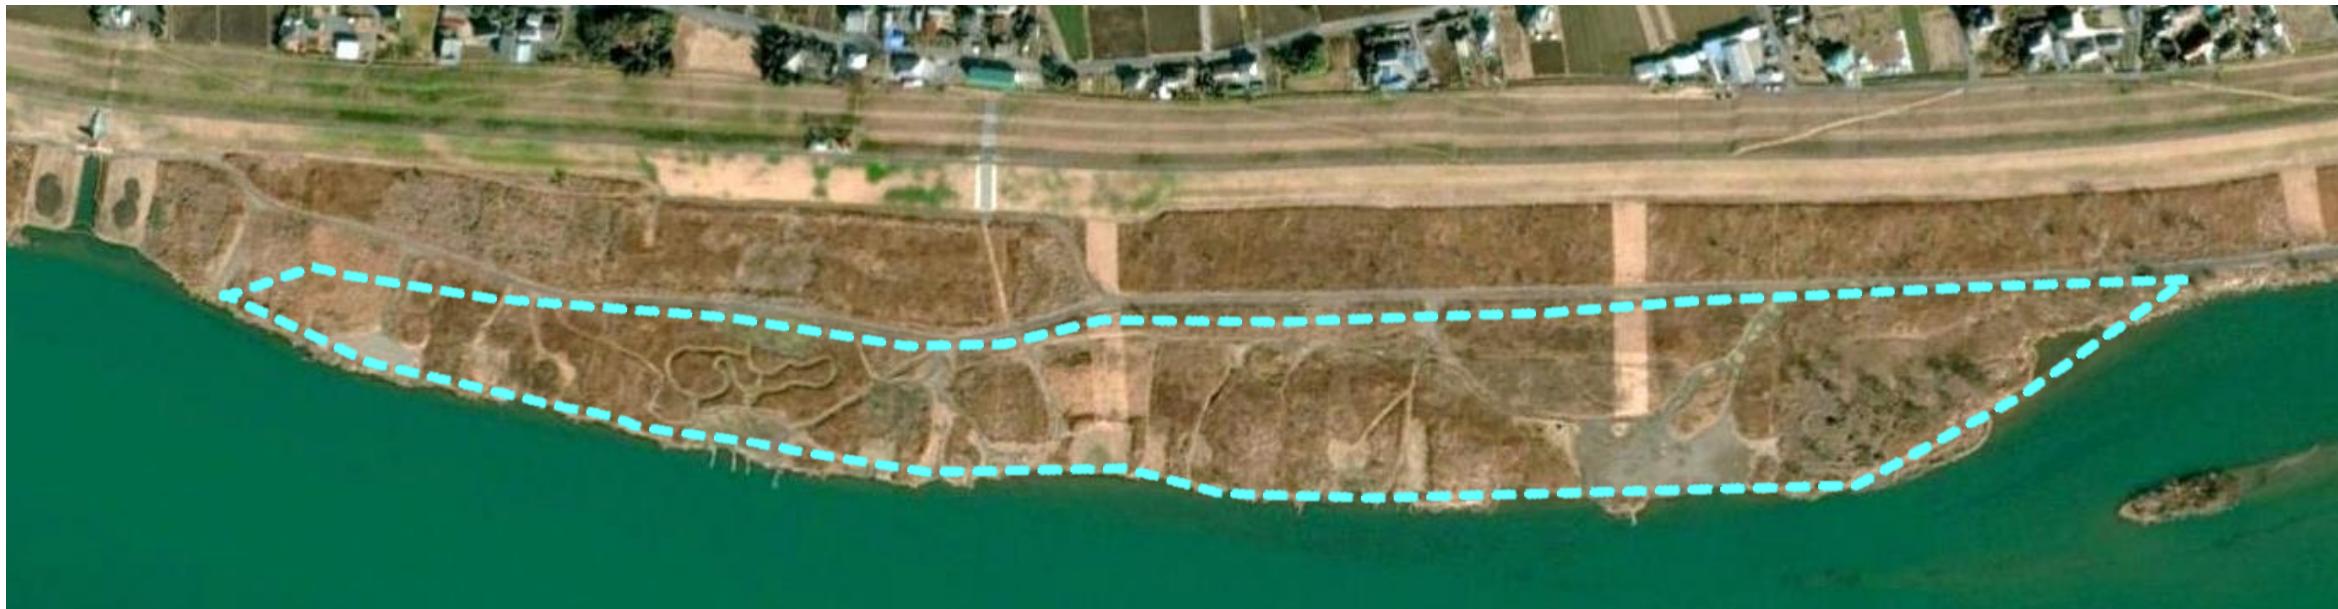
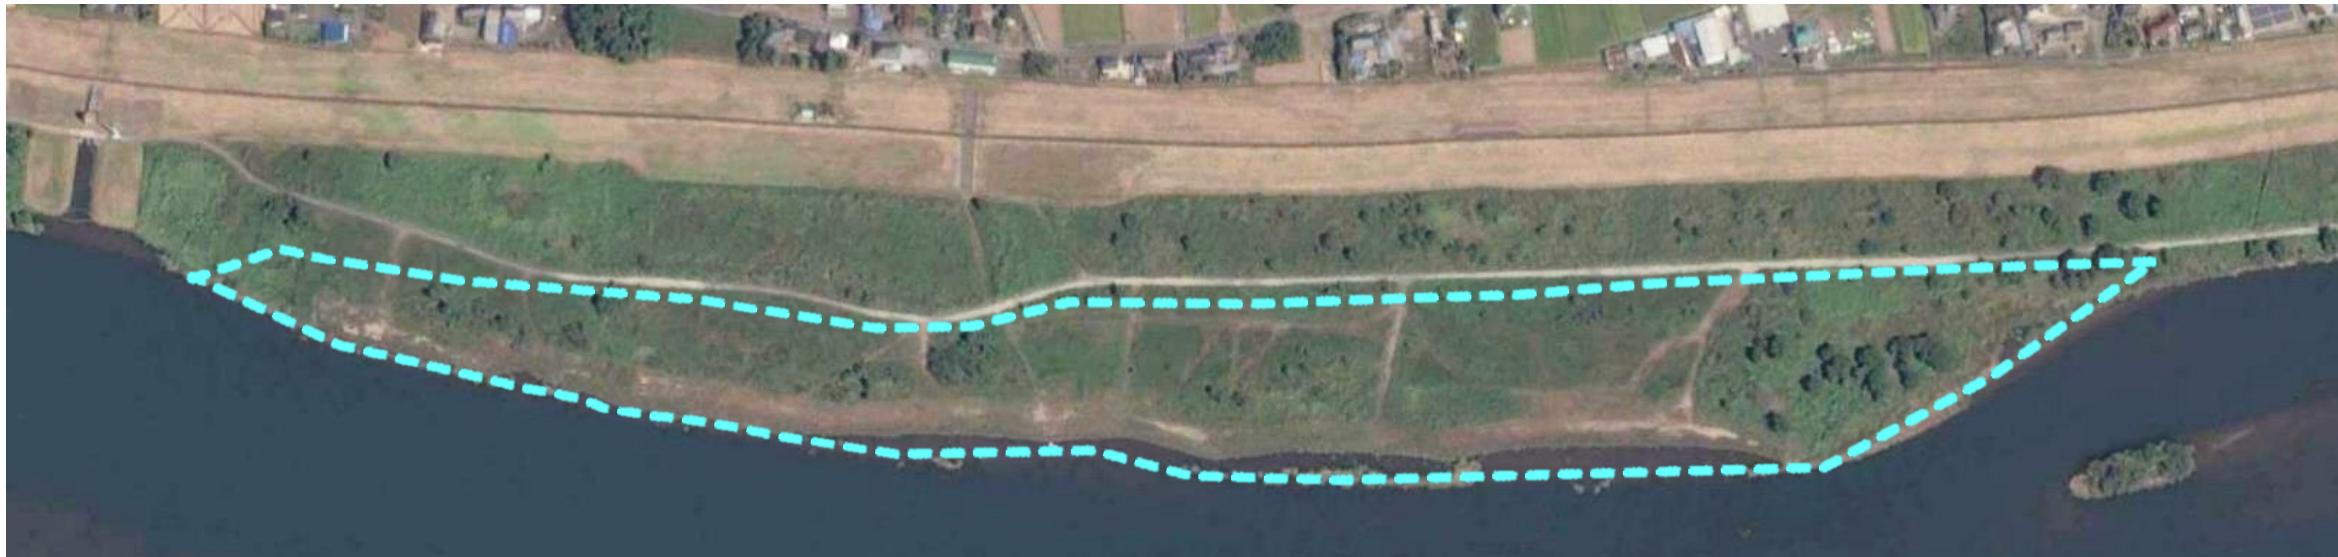
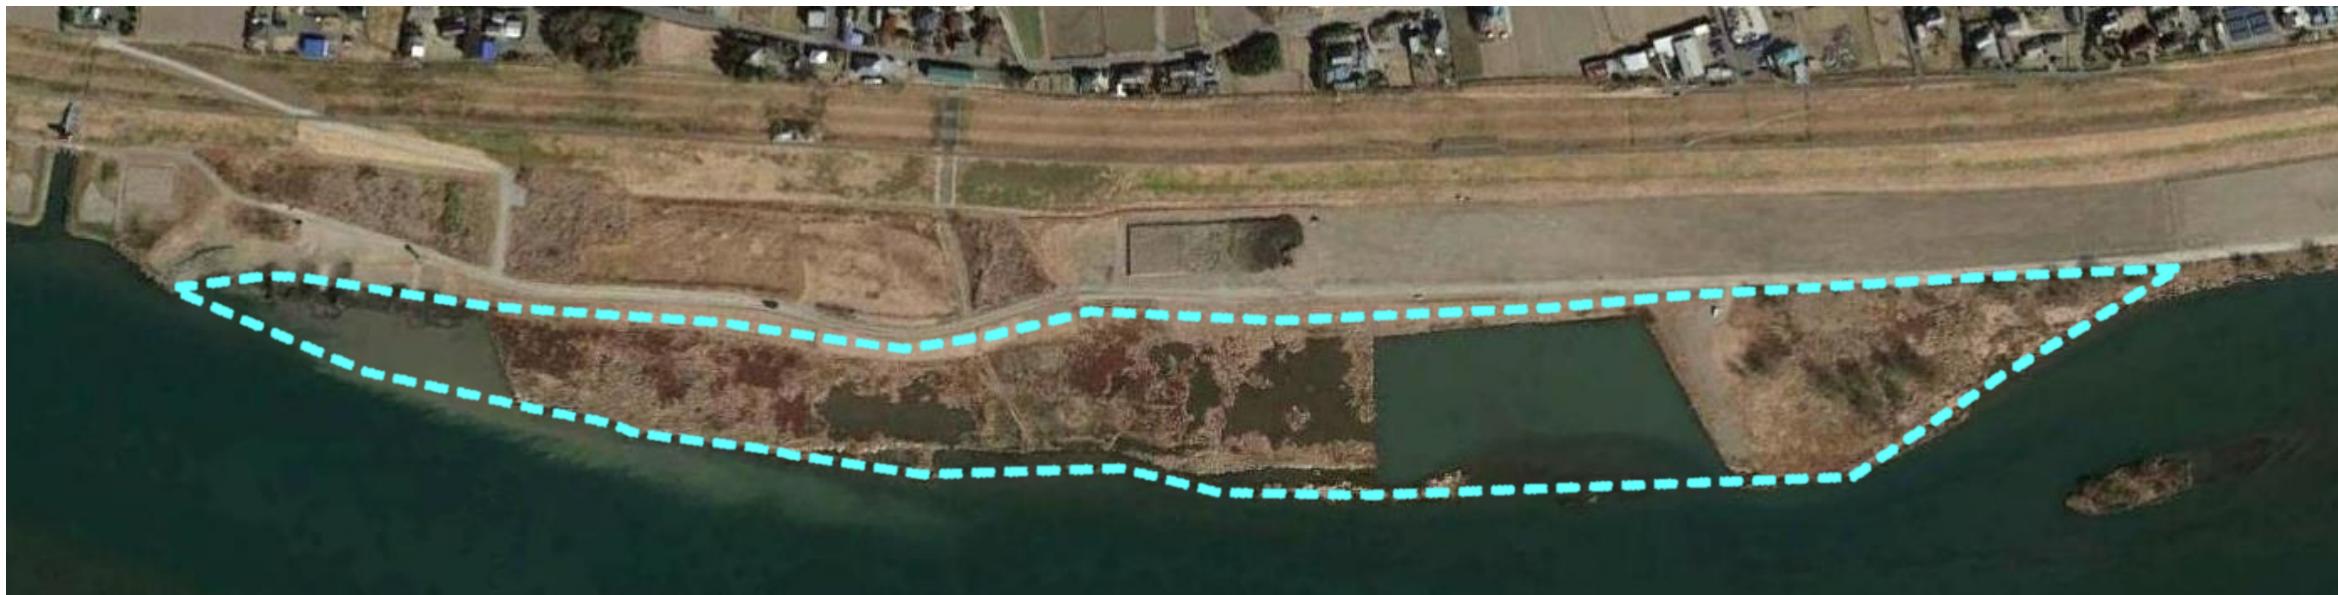
大堰上流左岸の河川環境の推移

1947年

1980年

2009年

2012年

2015年

2017年

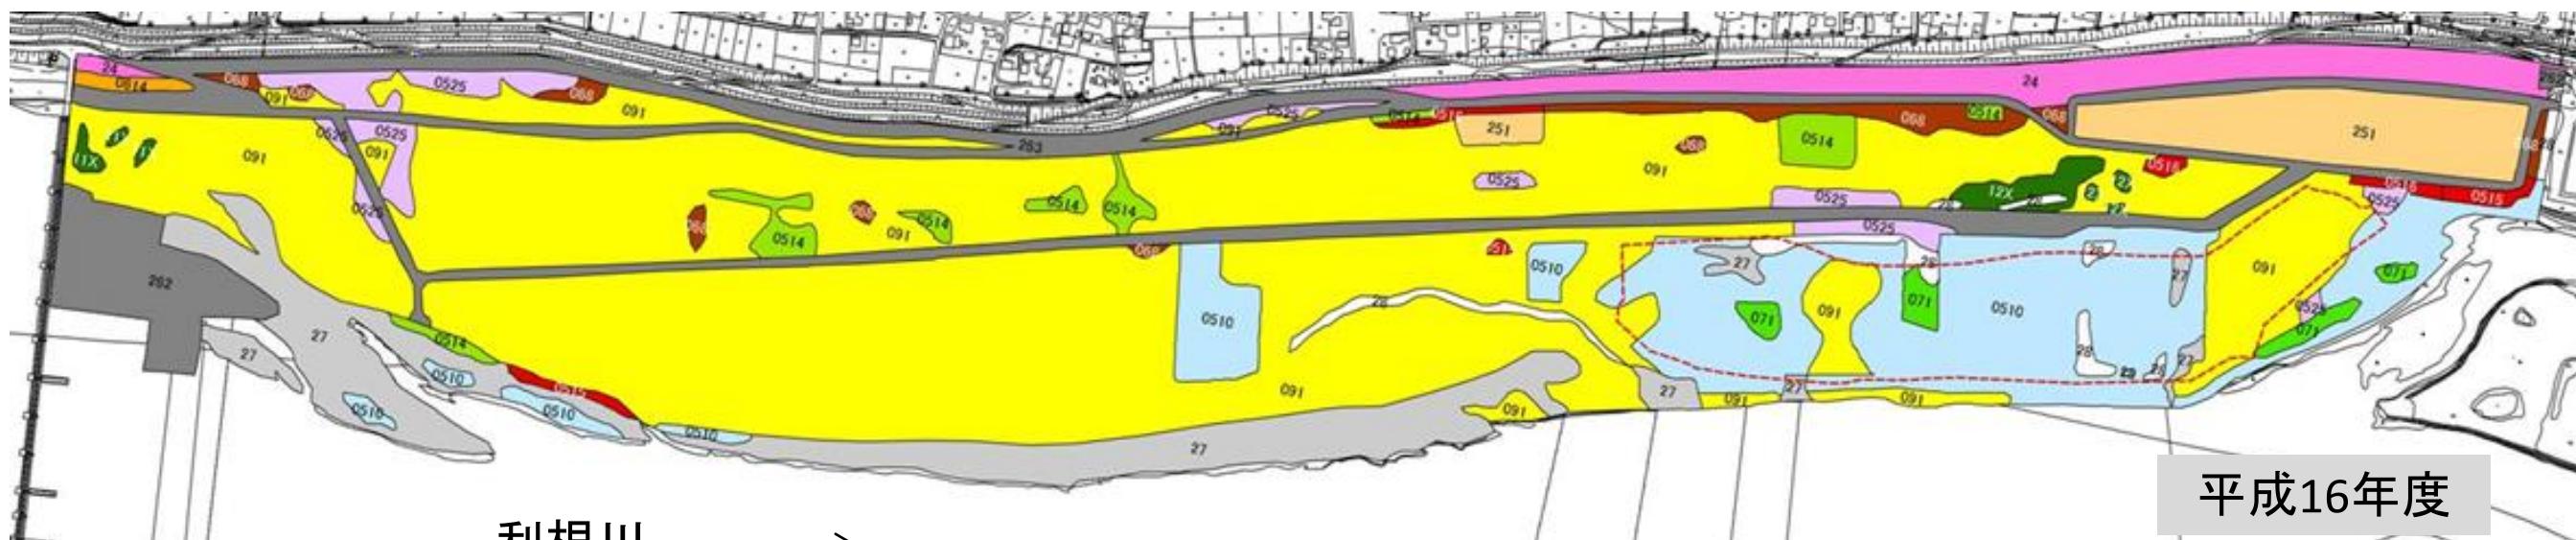
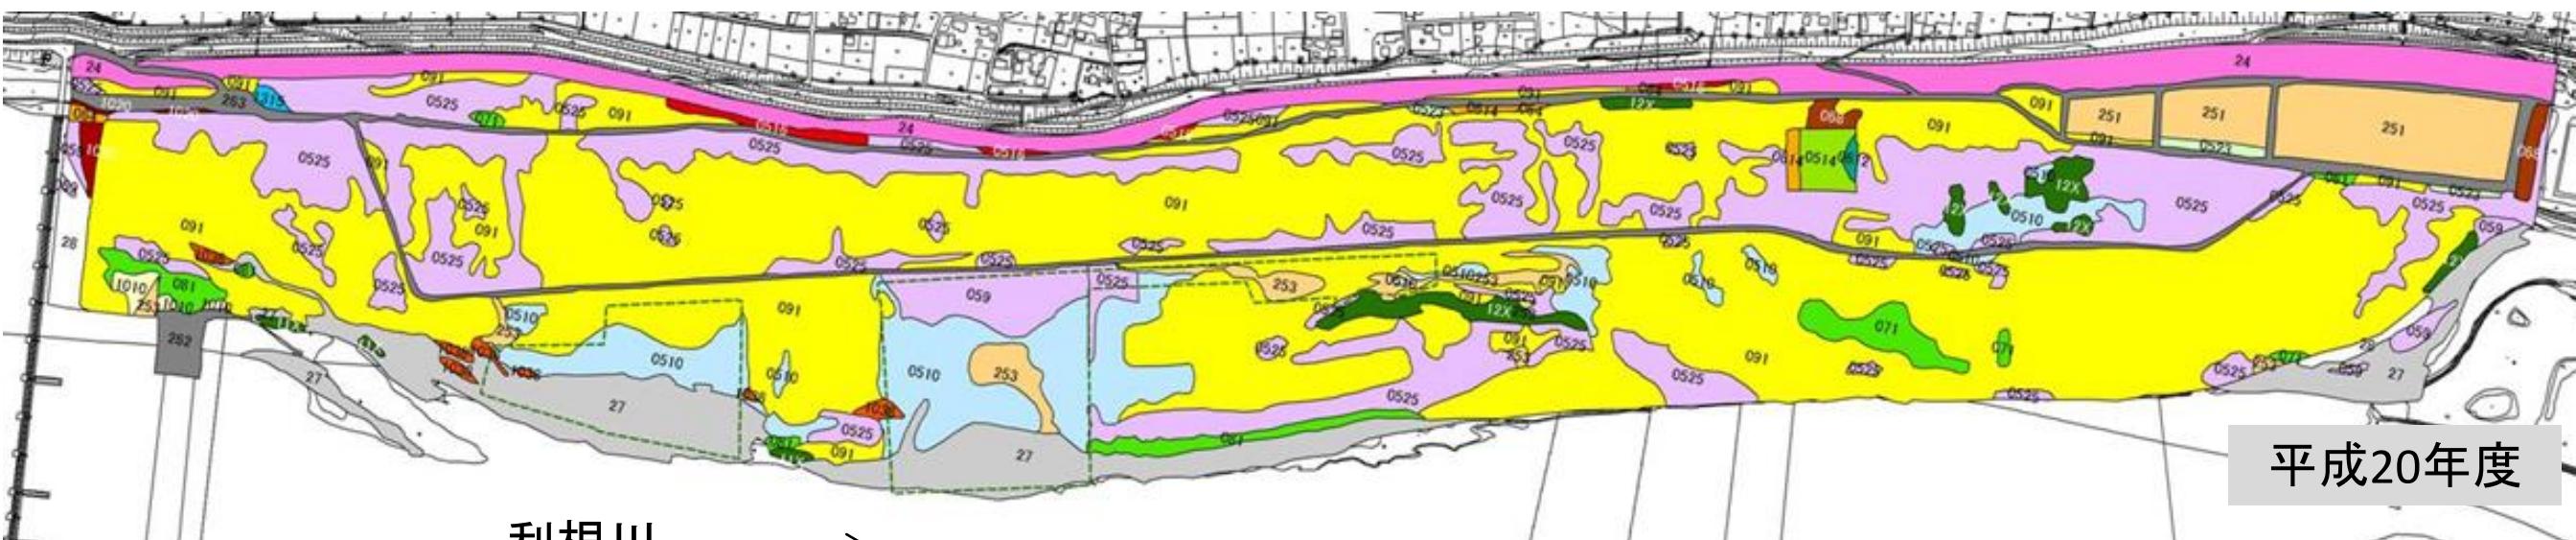
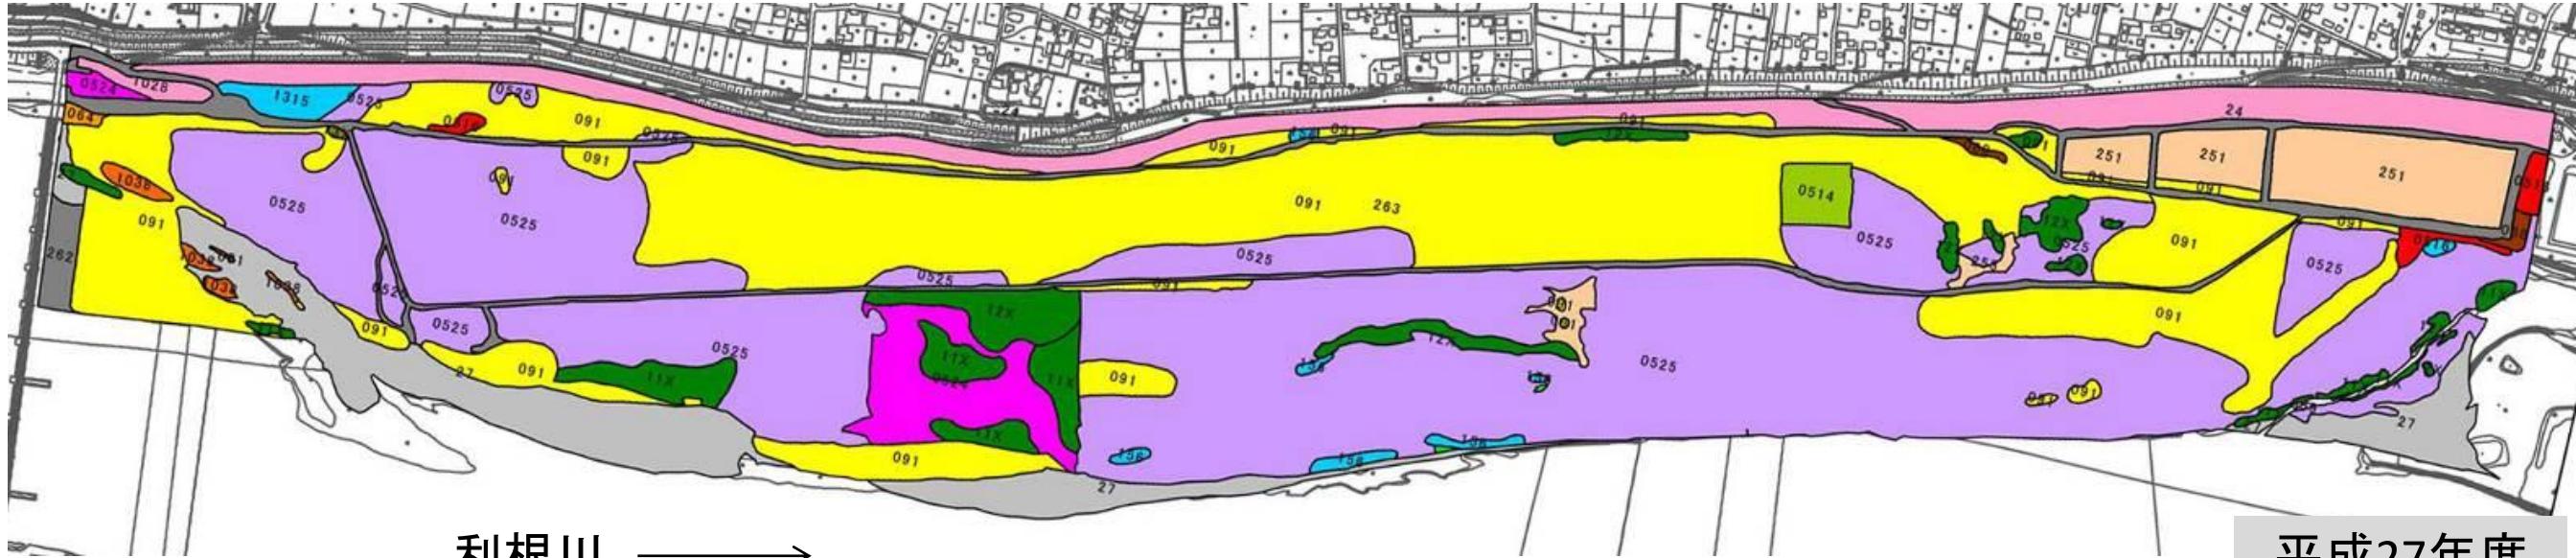
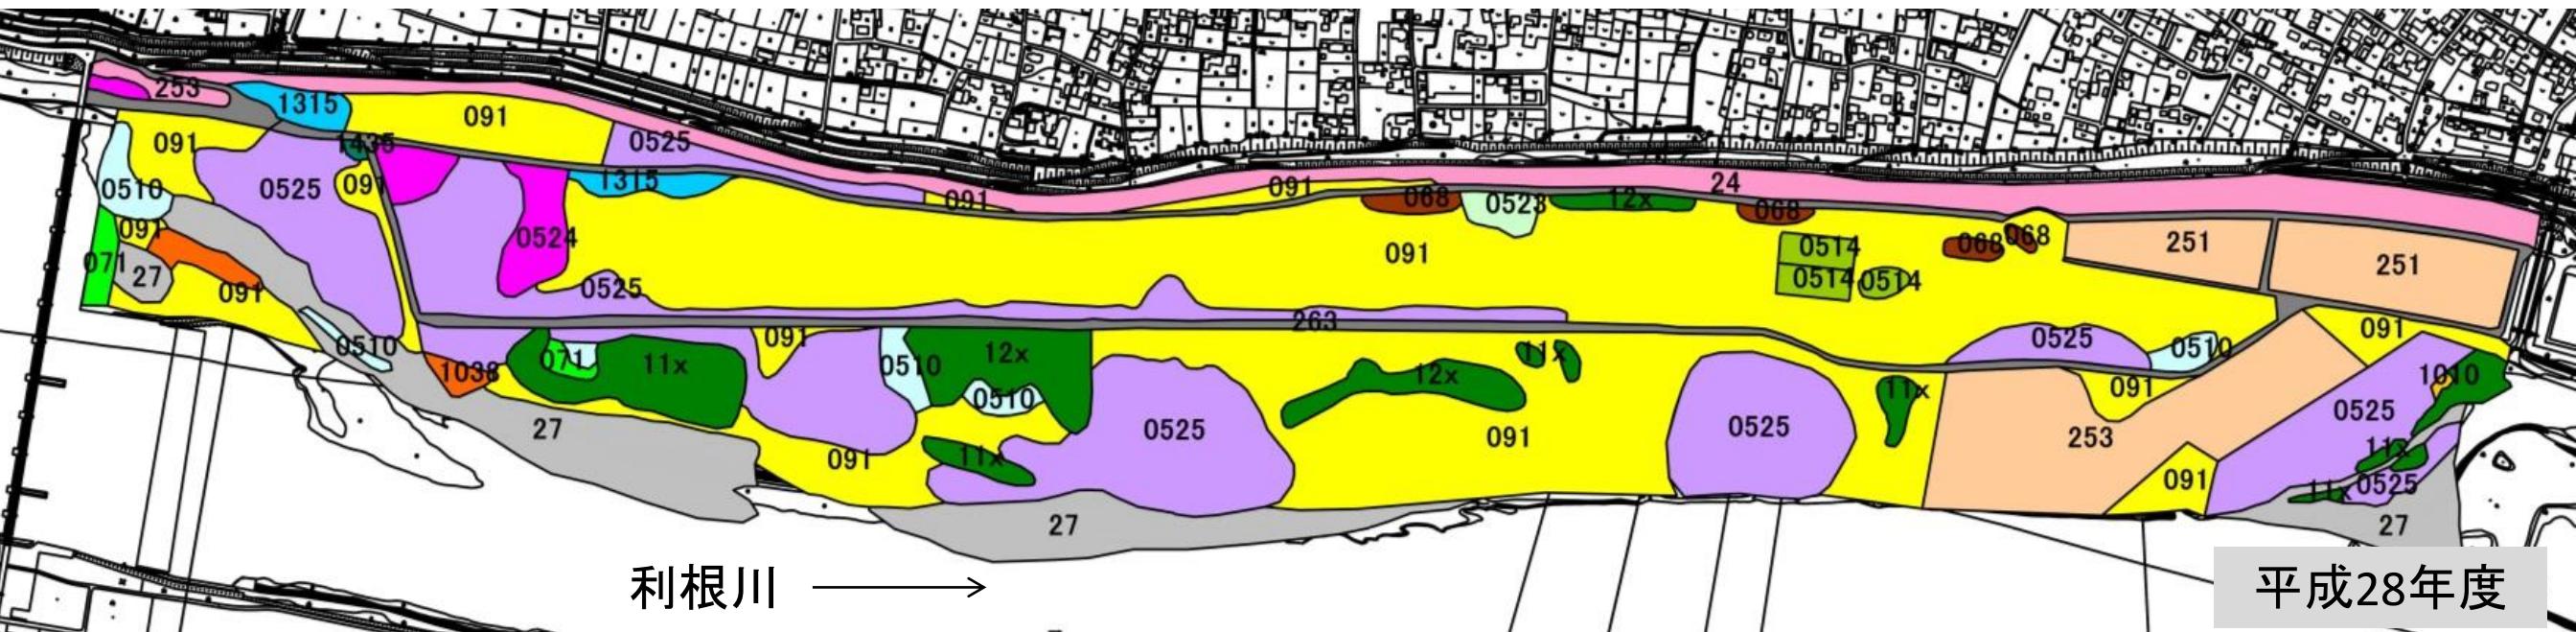
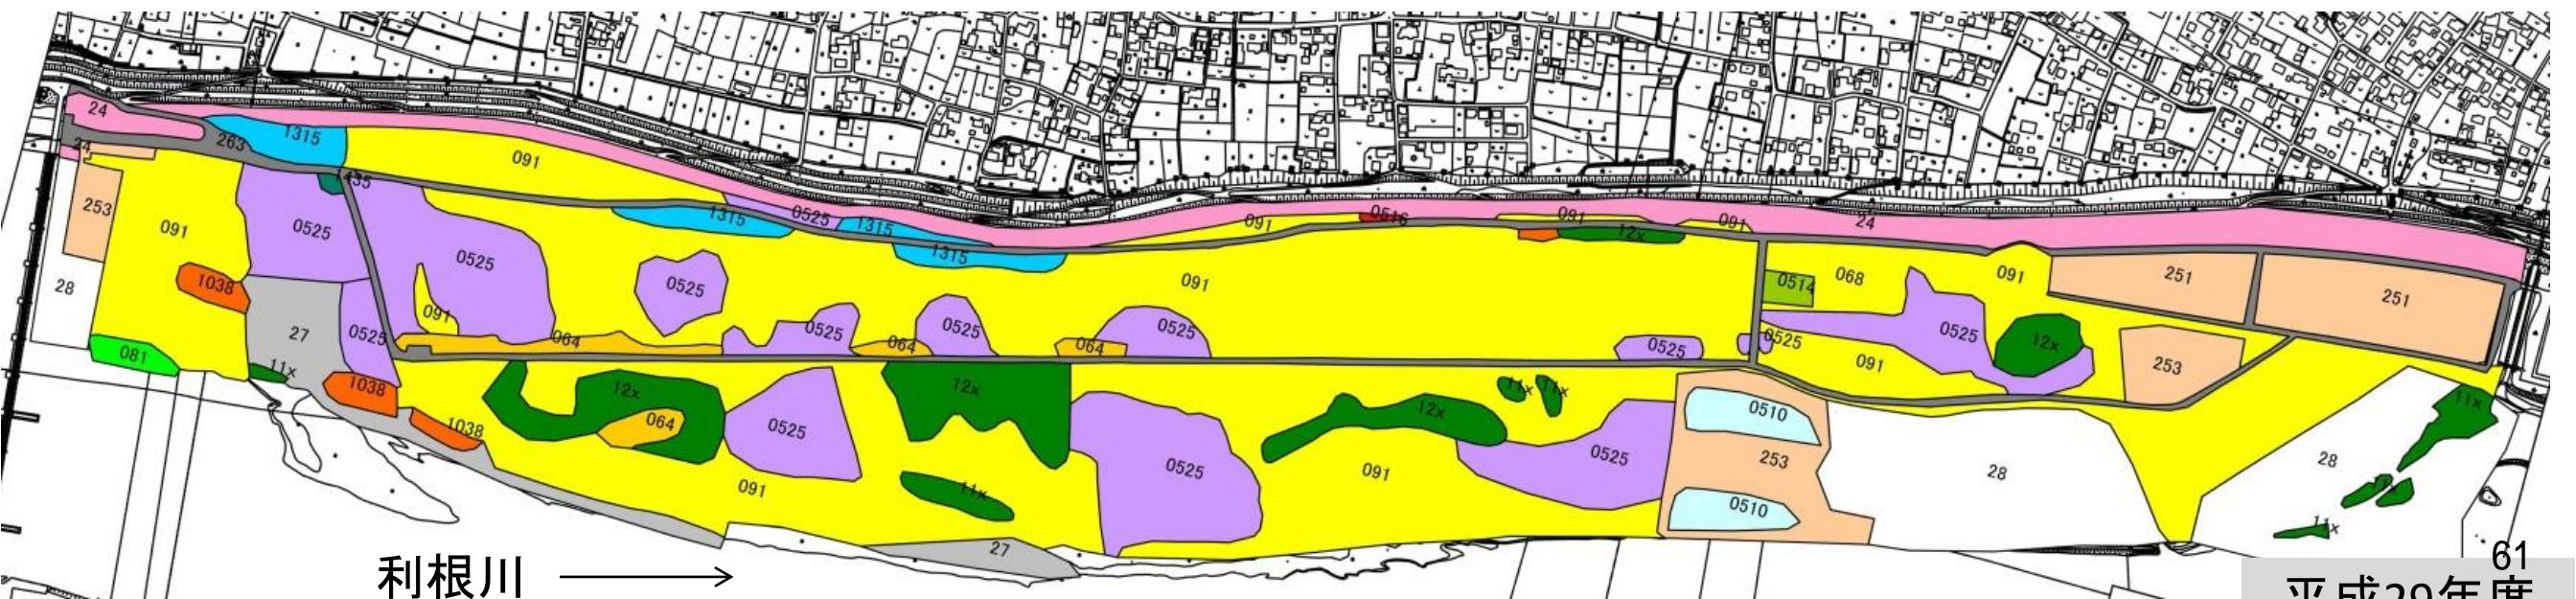
<参考2> 利根大堰下流左岸域の植生の変遷

平成16年度

平成20年度

平成27年度

平成28年度

平成29年度

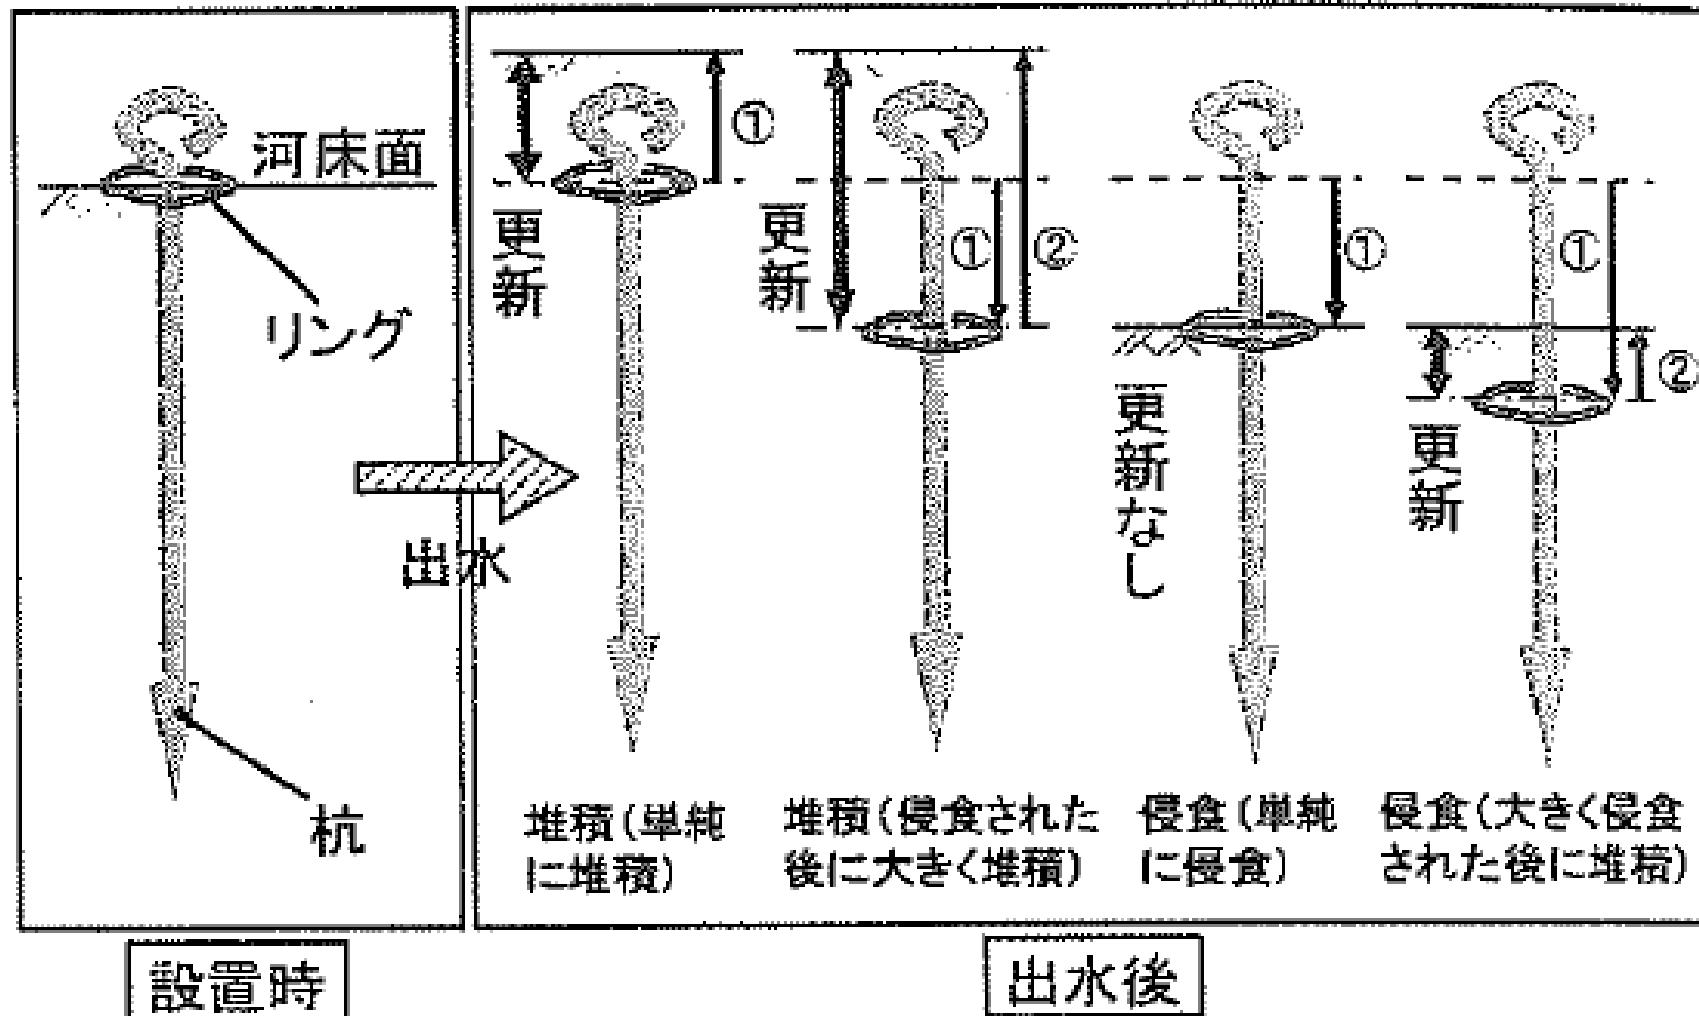
「**リング法**」とは、河床変動を観測する手法の一つで、簡易に設置・観測が可能な金属リングを用いて観測する方法。

今回、掘削エリアにおける異なる条件の10カ所にリングを設置し、設置時の地盤高を測量、出水後のリング面の地盤高を測量、比較することで、土砂の堆積・浸食状況を把握し、今後の掘削の参考とすることを目的に実施。

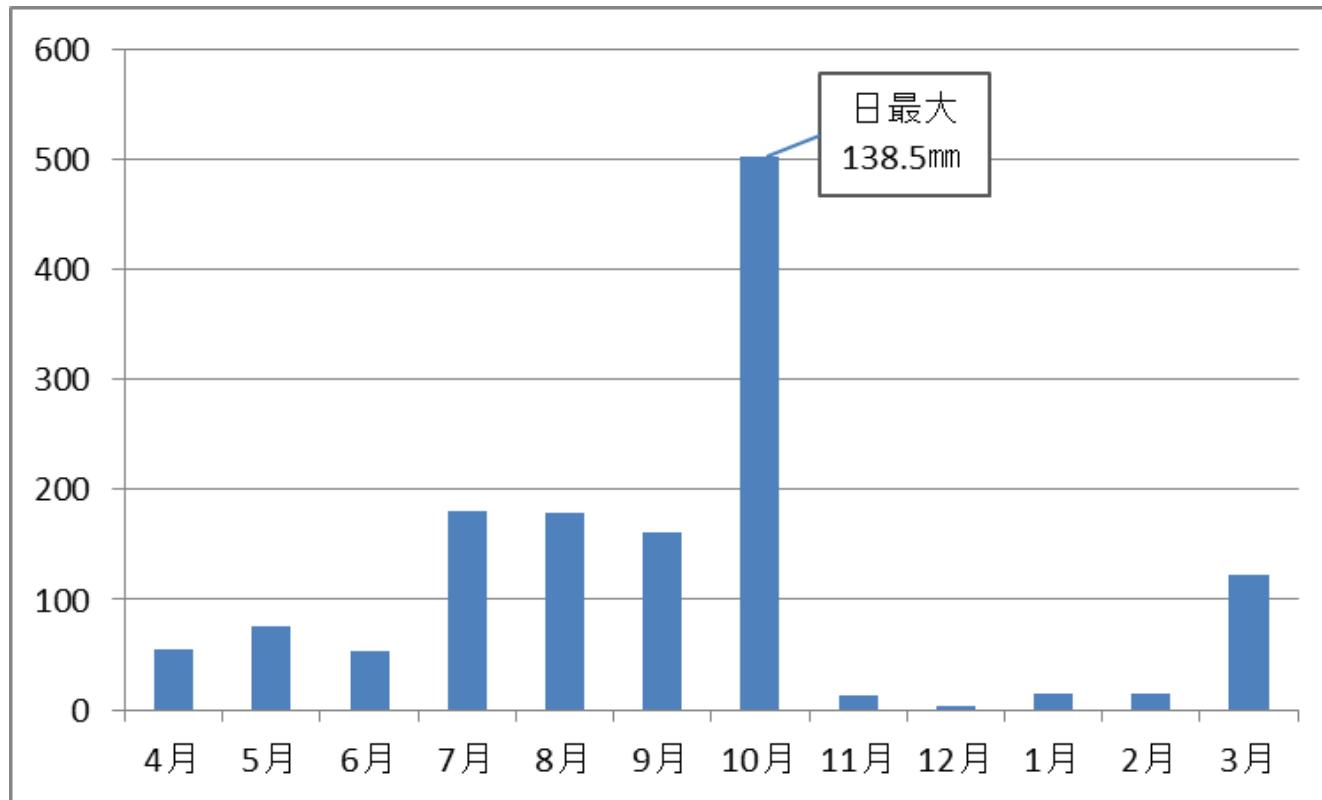
2017年度の降水量(mm) ※熊谷

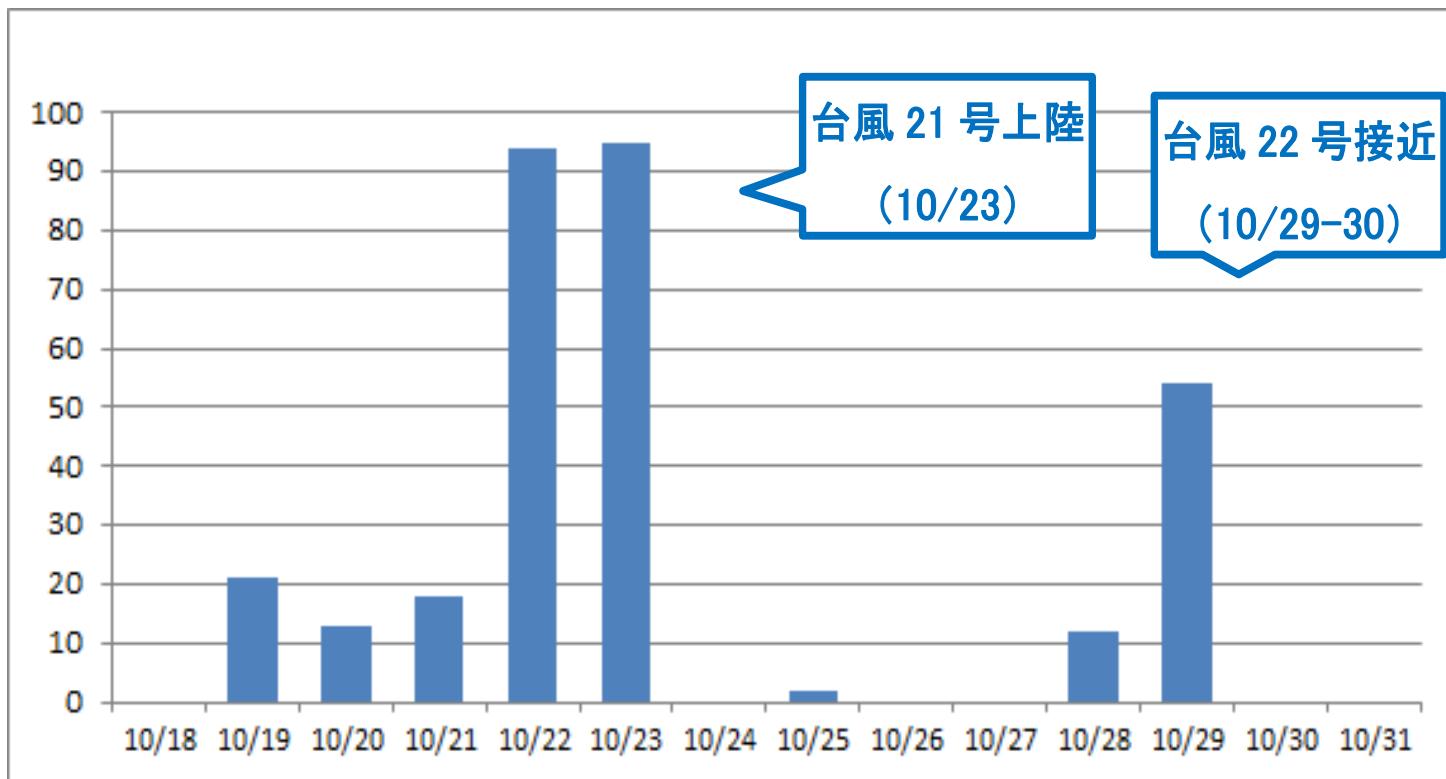
台風21号上陸時の利根大堰付近
(川俣観測所)の降水量(mm)
