道路事業における 費用対効果分析等について

令和2年7月30日

国土交通省 関東地方整備局

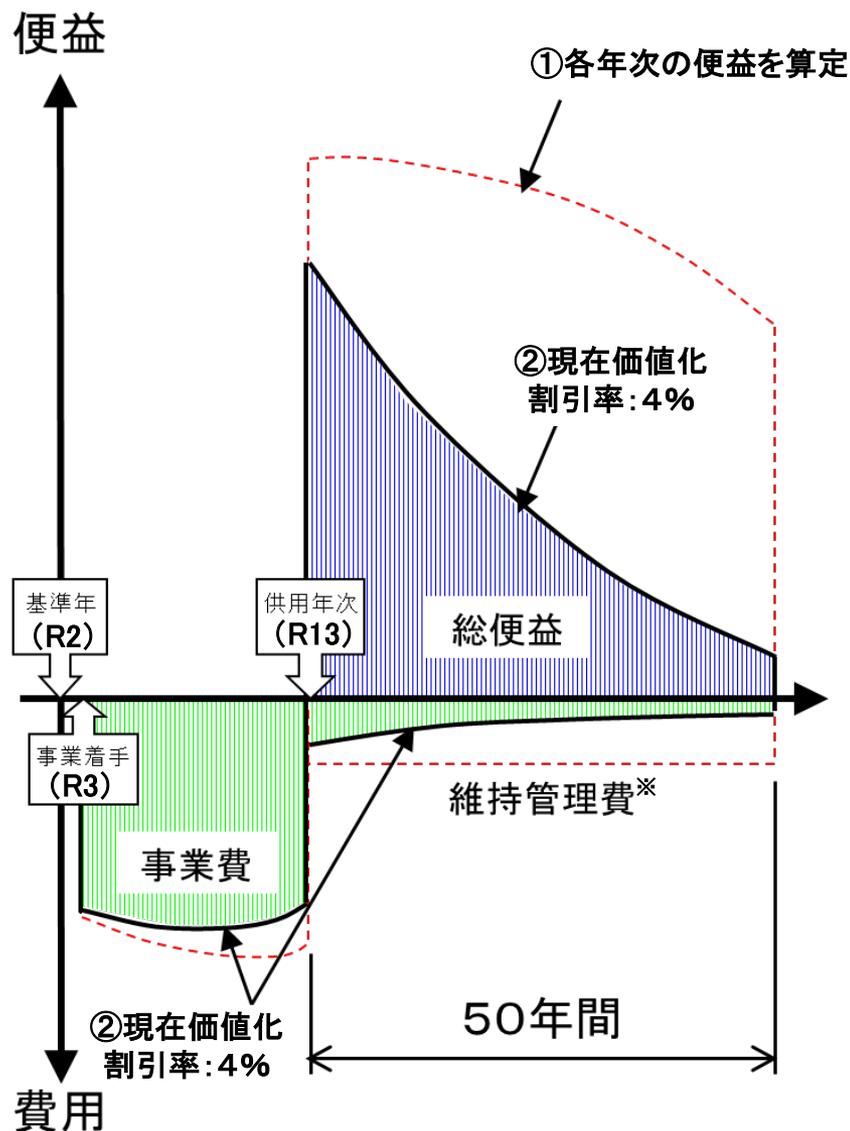
3. 費用対効果の算定手順とイメージ

※事業期間:R3~R12(10年間) 評価年次:R2の場合

※維持管理費については、橋梁、トンネル等の道路構造物の点検・補修にかかる費用、巡回・清掃等にかかる費用、除雪等にかかる費用等を対象とし、管内の直近3カ年平均の単価を用いて算出

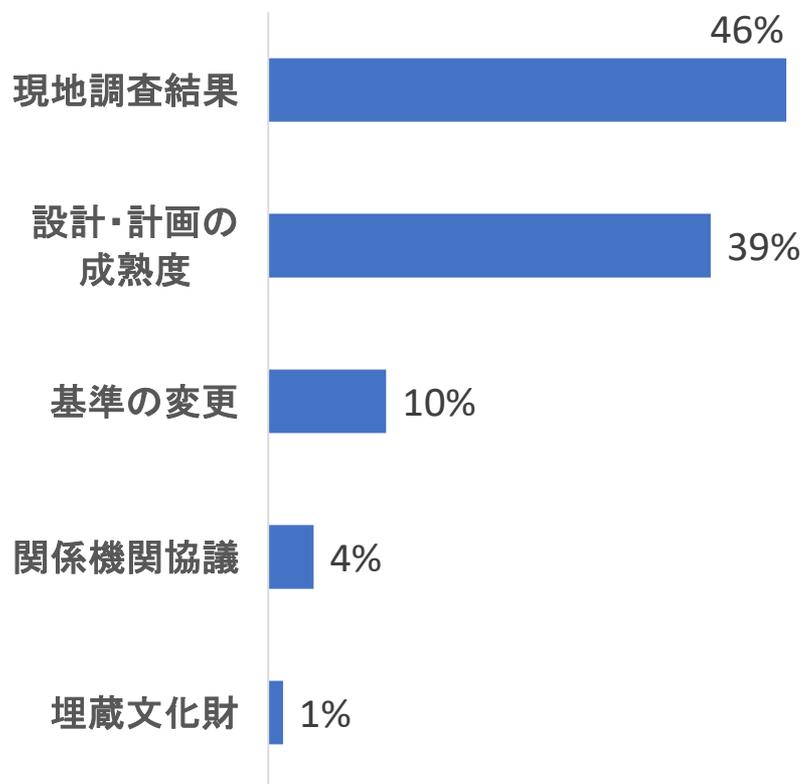
■要因別分類（増額比）

【主な内訳】

発生土処理、トンネル補助工法の追加、軟弱地盤対策

トンネル構造変更(トンネル、地中拡幅、セグメント、床版構造)、
交差点立体化、電線共同溝の追加

トンネル防災設備の変更、橋梁の構造変更

橋梁上下部工の施工方法変更、調整池等の追加

※増額比(%)は、事業費増加の総額に対する割合

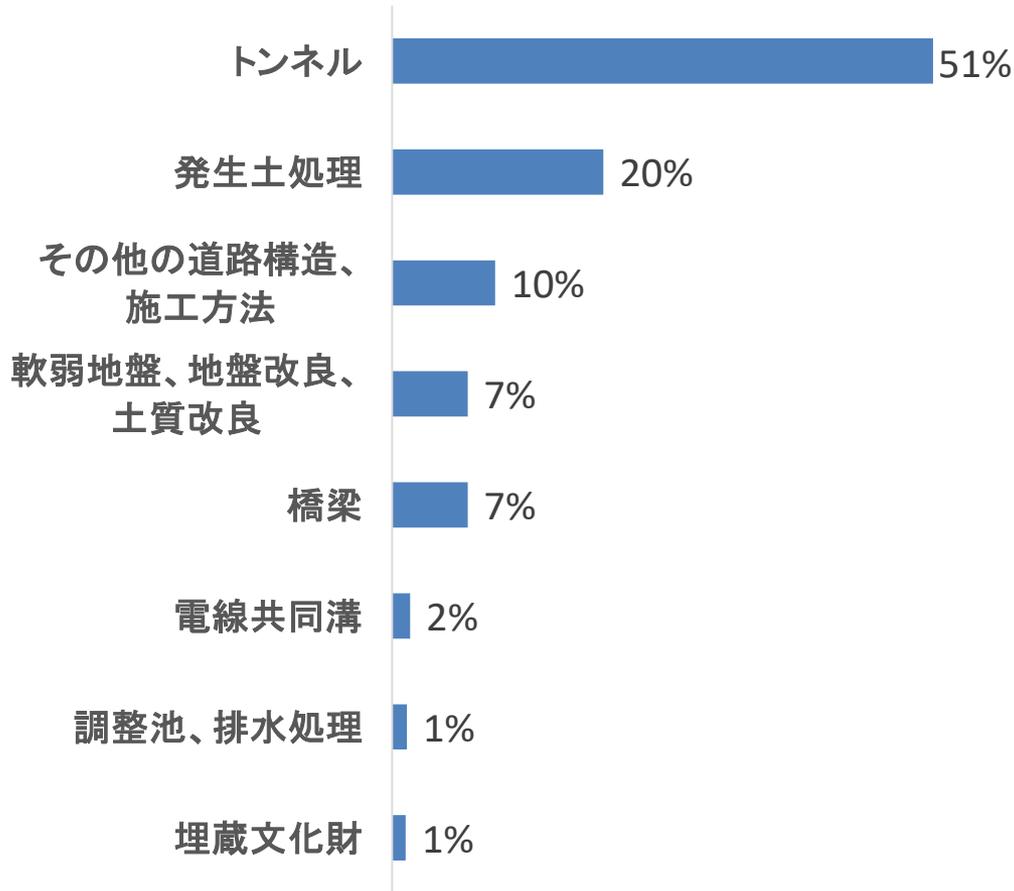
■ 構造別分類(増額比)

【主な内訳】

構造変更(トンネル、地中拡幅、セグメント、床版構造)、
補助工法の追加

発生土の土質改良、重金属混り土砂の処理の追加

擁壁構造の追加変更、法面構造の追加変更、工事用道
路の追加変更

軟弱地盤対策の変更・追加

橋梁構造の変更、橋梁上下部工の施工方法の変更

※増額比(%)は、事業費増加の総額に対する割合

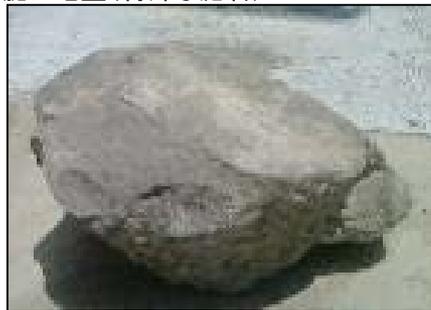
1. 脆い地盤(特殊な泥岩)

掘削による圧力解放や乾湿により急激に細かく砕ける

- トンネル工事を行う当該地域の地盤は、掘削の際、急激に細かく砕け膨張する性質を持つ特殊な泥岩が広く分布。
- 特殊な泥岩を含む地盤の脆い箇所では、トンネル掘削面の崩落や地盤の膨張による断面変形が生じるなど、当初想定することが困難な事象が発生し、支保構造変更、補助工法の追加などによる工事費の増加が必要となった。
- また掘削中の突発的な湧水の発生に伴い、止水対策や排水処理の追加により工事費の増額が必要となった。
- これら難航事象の対策実施により、工事工程の遅延が発生。

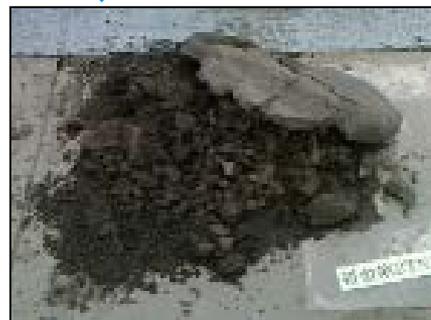
「スレーキング」とは

泥岩が降雨などにより水分を吸収し、乾燥収縮を繰り返すことにより、崩れて細粒化する現象。

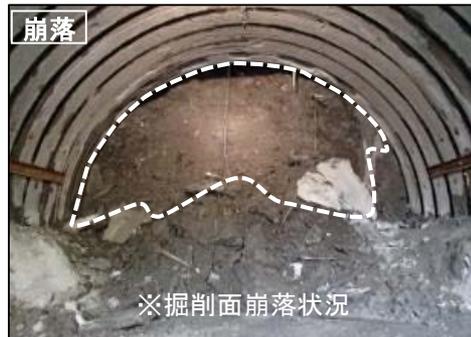
※掘削面崩落状況

<施工時の掘削面状況>

脆い地質箇所掘削面の崩落が頻繁に起きる状態が続き、掘削面へのモルタル吹付だけでは安定性が確保出来ない。

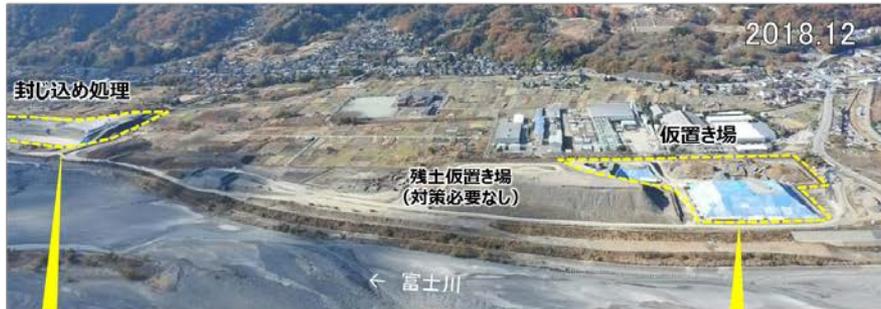
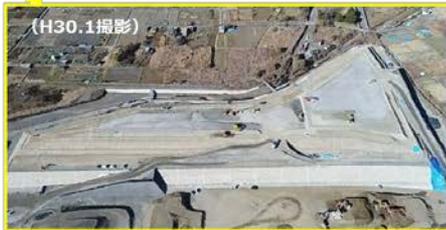
【下山地区】

封じ込め処理の状況

- 掘削土には自然由来の重金属類(セレン等)を含む土砂(第2種要対策土)が発生し、「封じ込め盛土」により安全な処理が必要。
- 自然由来の重金属を含む掘削土(要対策土)については、搬入地の準備が整い次第、順次、封じ込め処理を実施中。
- 南部IC～下部温泉早川IC間の帯金地区の法面工事においても、要対策土が想定していなかった範囲で発生しているため、仮置き場の追加整備が必要となりそれに伴う工事費の増額が必要となった。

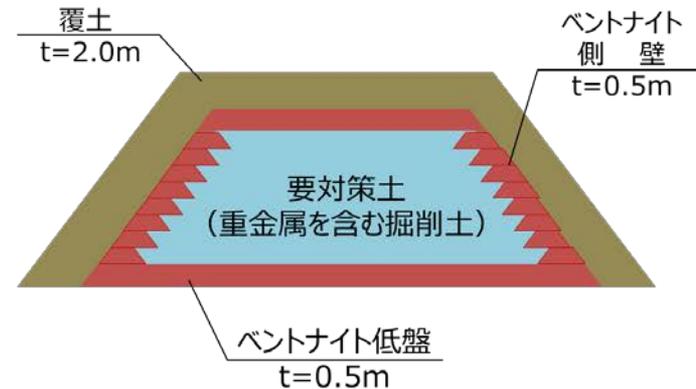
封じ込め盛土構造

※処理方法については、
有識者からなる「発生土利用検討委員会」にて決定
