点検用疑似堤防（仮称）の整備検討

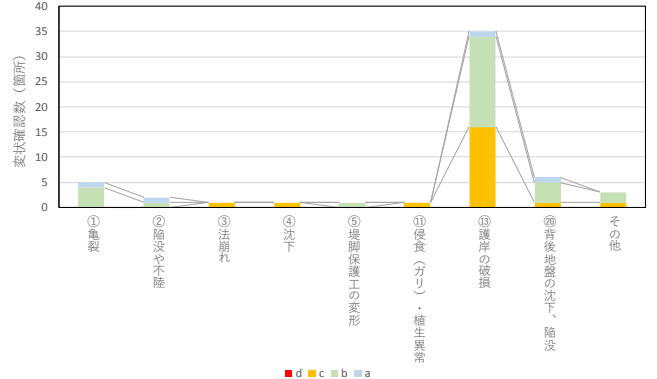
図-4 変状の確認傾向

分析の結果、関東地方整備局管内で確認された変状箇所の割合は、土堤に関する変状が 73%、護岸が 17%、その他が 3%程度となり、土堤に関する変状数が最も多く報告されている。また、変状箇所別に確認された変状の傾向は以下に示すとおりである（表－1、図－4）。

土堤

高水・堤防護岸

低水護岸

樋門周辺

特殊堤・高潮堤防護

鋼矢板

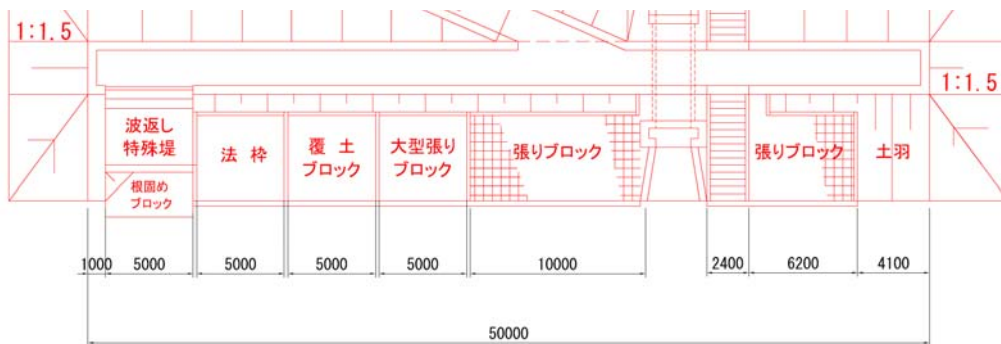
図-7 護岸の配置

①延長	50m	<ul style="list-style-type: none"> 各護岸形式の基本延長は、護岸ブロックの寸法および健全部・非健全部の割付から設定する。そのため、単位幅を5mとし、前節で抽出した護岸形式を採用する。 樋管周辺護岸の変状を再現するため、樋管上下流に条件護岸区間(各5.0m)を設ける。 	
②横断形状	天端幅	3m	<ul style="list-style-type: none"> 構造令上の最小天端幅及び管理用通路の最小幅として3mとする。
	盛土高	3m	<ul style="list-style-type: none"> 樋門の内空高は利用を踏まえ2mとし、土被りを確保するため、3m程度の高さとする。
	法面勾配	1:2.0	<ul style="list-style-type: none"> 堤体が均一な材料であることから、河川管理施設構造令に示される上限値である50% (2割) とする。
③平面配置	下図	<ul style="list-style-type: none"> 敷地外からは盛土の圧迫感や景観に影響等に配慮し、用地境界から離隔を取る。 盛土による地盤変異の影響を周辺家屋や外壁等影響を与えないため、離隔を取る。 通常時の敷地内の移動等を踏まえ、既設の道路や歩道は存置し、有効活用を図る。

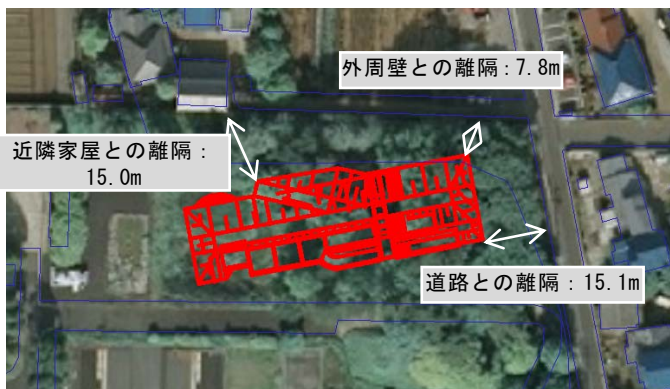
図-12 疑似堤防と周辺構造物の離隔

ボーリング調査結果を踏まえ疑似堤防構築に伴う近隣家屋・外構施設（ブロック塀）への影響を①盛土のすべり破壊による影響範囲の把握と②『道路土工 軟弱地盤対策工指針』に示される影響範囲による評価した。なお、近接する構造物との最小離隔は、7.8m である。

評価の結果、疑似堤防構築による影響範囲は 6.0m 程度と推定され、周辺構造物への影響は生じないと考えられる。

①円弧すべり法による盛土破壊時の影響範囲：法尻から最大 5m 程度 < 7.8m OK

②『道路土工 軟弱地盤対策工指針』に示される影響範囲による評価：法尻から 6m < 7.8m OK

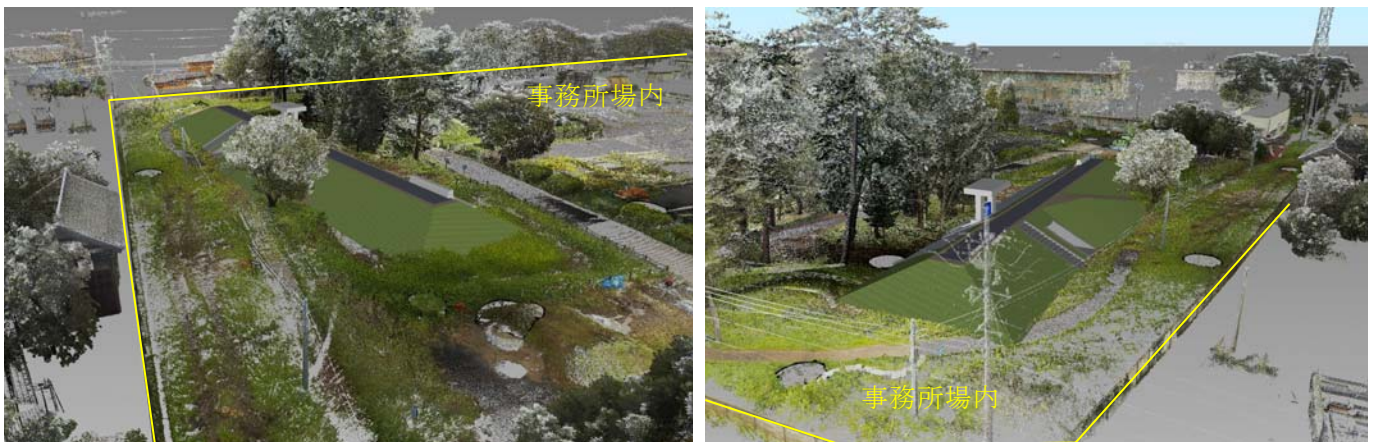
図-14 疑似堤防の配置イメージ（左：北側より、右：南側より）

景観検討より、次の事項が確認されたため、疑似堤防は敷地境界から極力離隔を確保する。疑似堤防の築堤高は 3.0m 程度であり、現況の外壁より高くなるため、関東技術事務所敷地内からの周囲の視野範囲が広がることとなる。

民地側からも現況の外壁より高い疑似堤防ができることで圧迫感等を感じる可能性があり、極力敷地境界から点検用疑似堤防（仮称）を離し、視界に入らないようにすることが必要である。
