## 道路防災カルテ点検箇所の再評価に当たっての取り組み

日本工営株式会社 国土保全事業部 防災部 正会員 ○杉崎 友是 非会員 天池 大樹  
国土交通省 関東地方整備局 関東技術事務所 非会員 高橋 明男 非会員 福永 良三

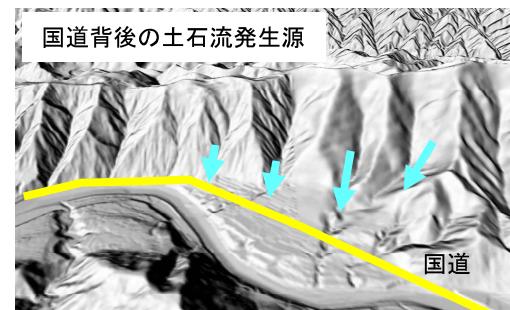
図1 陰影起伏図による三次元地形把握

＜立地条件の把握＞国土地理院が運営するHP「電子国土WEB」では、立体的な地形形状が把握しやすい陰影起伏図等を三次元的に作成することができる。集水地形や斜面勾配等の広域的な立地条件を把握することで防災点検の精度向上に資することができる（図1）。  
＜計測値の累積性把握＞「着目すべき変状」としてクラック幅や沈下量等、定量的な計測を行っている箇所は、温度変化に伴う変位の

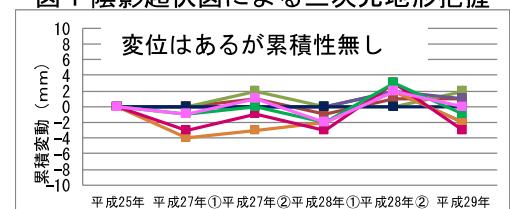
図2 変位グラフによる累積性の見える化

拡大・縮小に捉われず、累積性を見える化することによる安全性の評価が可能となる（図2）。

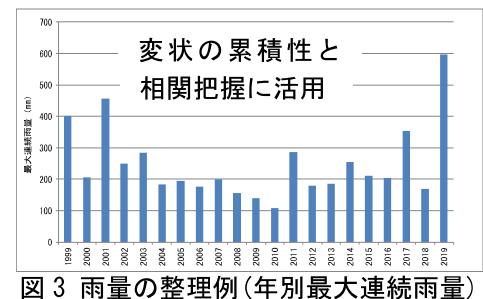
図3 雨量の整理例(年別最大連続雨量)

＜豪雨特性の把握＞災害は、豪雨で地盤が不安定化した際に危険性が高まりやすい。近年は異常気象に伴う大雨の発生回数の増加や、記録的な大雨が発生しており、テレメータ等の雨量データを整理し、豪雨と変状の相関把握を行うことで危険性の評価が可能となる（図3）。

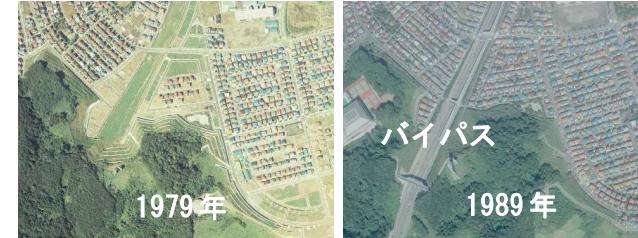
図4 二時期の空中写真比較例(この間に道路敷設)

＜土工構造物の経過年数の把握＞不等沈下に伴う擁壁の亀裂や法面構造物の目地の開きは、長期的な点検で累積性が無い場合、施工当初の変状の可能性が高い。施工時期が過去の資料等で確認が困難な場合は、国土地理院が運営するHP「地図・空中写真閲覧サービス」において二時期の空中写真の比較で道路の施工時期を推定できる。

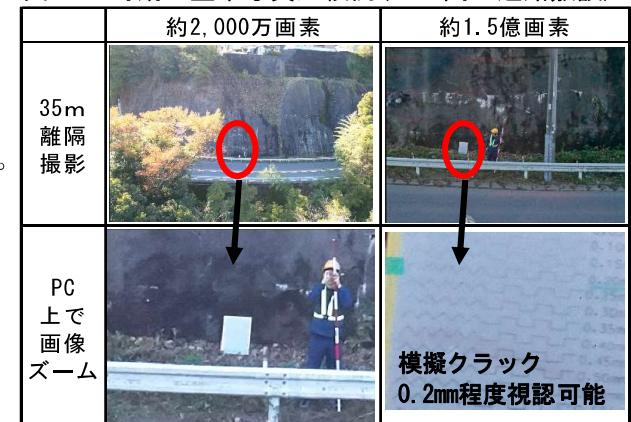
図5 UAV搭載カメラの目視状況比較

＜UAVを用いた遠景・近景、画像・映像撮影＞直壁斜面や急勾配法面等、近接目視のためのポイントまでのアクセスが現実的に不可能な箇所では、UAVを用いた遠景・近景撮影により変状把握や広域的な地形把握が可能である。記録には画像が、視覚的な空間把握にはビデオ撮影が優れる。使用するカメラは、2,000万画素程度の汎用性カメラが一般的であるが、超高解像度カメラ（1.5億画素）も流通している。道路直上を避け35mの離隔で撮影した場合、汎用カメラでは亀裂の認識は不可能であるが、超高解像度カメラであれば画像を拡大することで目視確認と同等であることを確認した（図5）。

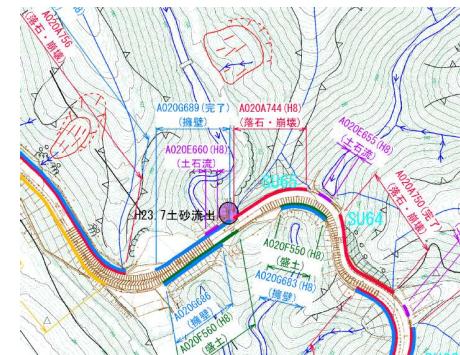
図6 航空レーザ測量地形判読例

精緻な地形図（レーザプロファイラ図面）による地形判読は、土砂災害の前兆現象である微地形（緩慢な地すべり滑動や岩盤の重力変形に伴う等高線の乱れや陥没地形、巨礫の落石）や過去の被災履歴（崩壊跡地形や土石流堆積物等）の抽出が可能であり、対象箇所の斜面変動把握に有効である（図6）。レーザ測量実施範囲は（公財）日本測量調査技術協会の航空レーザ測量データポータルサイトHPで確認できる。国土地理院の基盤地図情報HPからも一定精度の地形図が入手できる。
