# 首都直下地震時における 緊急点検へのドローン活用について

<sup>1</sup> 関東地方整備局 北首都国道事務所 (〒340-0044 埼玉県草加市花栗3丁目24番15号)

北首都国道事務所では、首都直下地震発生時の迅速な道路啓開を可能とするため、発災後直ちに行う啓開路線の緊急点検に、近年様々な分野で活用され、災害現場での活用の有効性も示されている「ドローン」の活用を検討している。

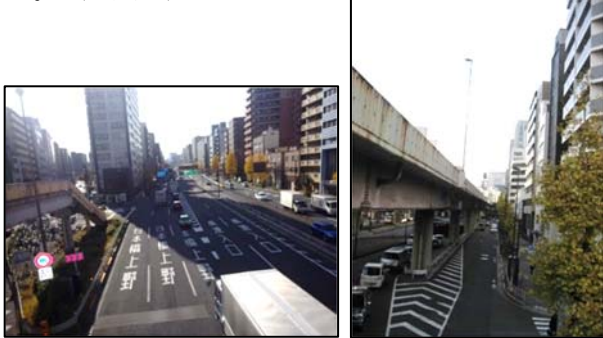
写真2 国道4号状況写真

緊急点検は、地震発生後3時間以内に道路状況を把握し、優先啓開ルート指定が可能か否かの判断を行うための情報を迅速に取得し事務所に報告することを目的としている。しかし、都市部のドローン飛行には、航空法第132条による制約条件があることから航空局に確認・調整を行うとともに、国道上空や首都高速道路上空からの道路状況撮影については、交通管理者や高速道路会社とも事前調整を行った。(写真2)

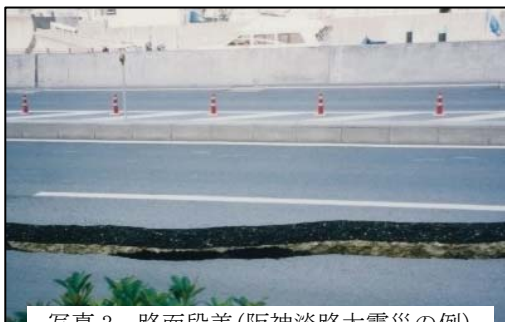
写真3 路面段差(阪神淡路大震災の例)

車の流れ	交通の流れ(交差する主要幹線道路)、 事故発生状況
	路上車両(立ち往生車両、放置車両など)
	高速上及びIC(ランプ)付近の状況
人の流れ	道路上及び沿道の避難者の滞留状況等 負傷者の状況(救助活動)
	道路構造の異常(路面の陥没・亀裂・段差 など)
道路 構造物	橋梁接続部等による路面段差 (千住新橋、千住大橋、草加高架橋:想定 段差30~40cm)(写真3)
	液状化による地下埋設物の人孔等の突出
沿道	隣接建築物の倒壊
	火災の発生状況
占用物件	占用物件(電柱、信号柱等)の倒壊 (三ノ輪橋駅周辺)

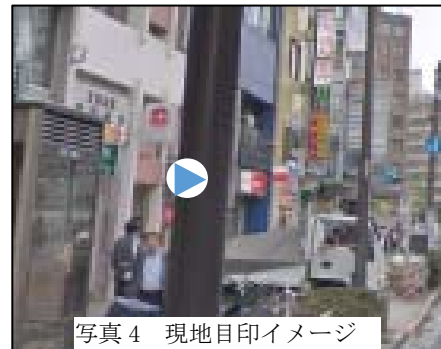
写真4 現地目印イメージ

各区間の担当協定会社毎に出発地点及び参集地点が異なるため、被災状況により発災後直ちに現地に参集できるとは限らないことから、確実に全区間点検を完了させるべく、先に現地参集した会社が隣接する区間の点検状況を道路施設に添付する目印等(写真4)で確認・把握し、状況に応じて担当区間外の点検を実施するバックアップ体制を構築した。
