# 導水路トンネル維持管理のための AIを活用したデータ連携・結合手法に ついての技術研究開発

東京大学大学院 特任准教授 全 邦釘

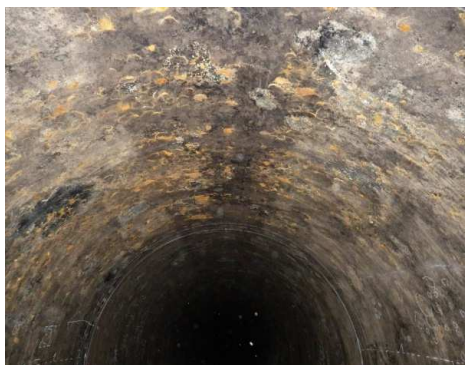
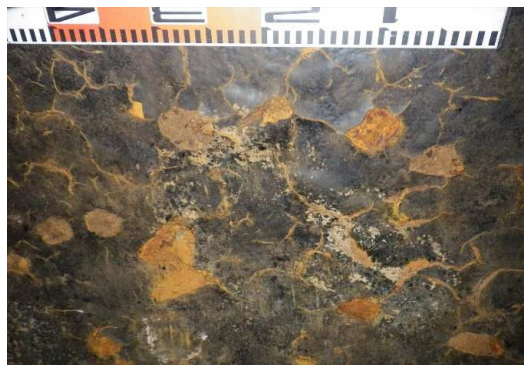
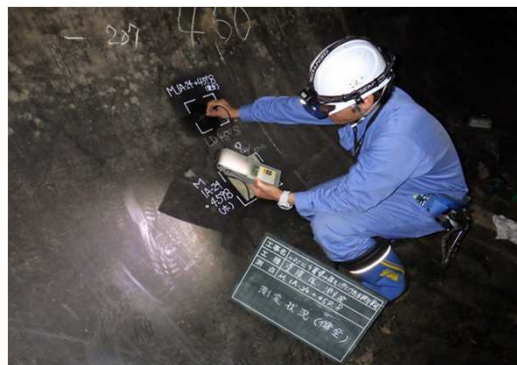
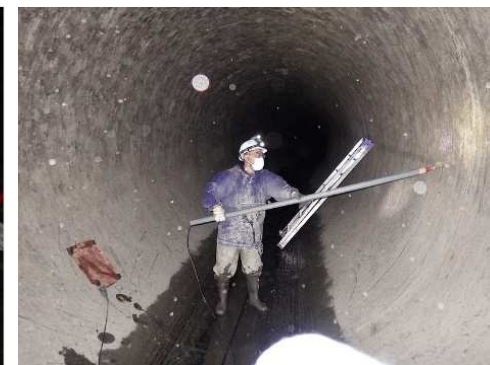
- 北千葉導水路は、都市用水の供給や、手賀沼の水質浄化のための注水など、様々な重要な役割を担っており、適切な維持管理は極めて重要。
- 北千葉導水路トンネルは運用から20年が経過し、導水路管に腐食が発生している。
- 点検・診断の労力は大きく、効率化が求められる。

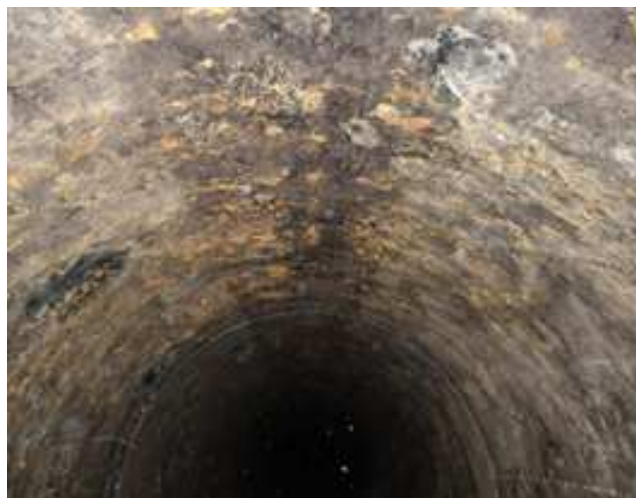
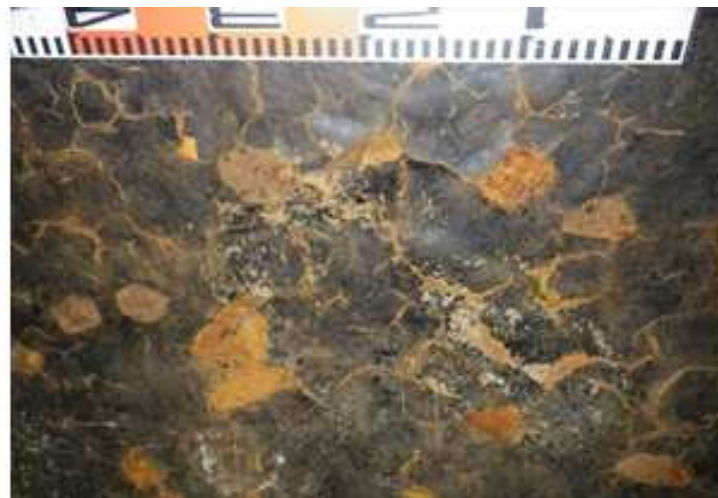
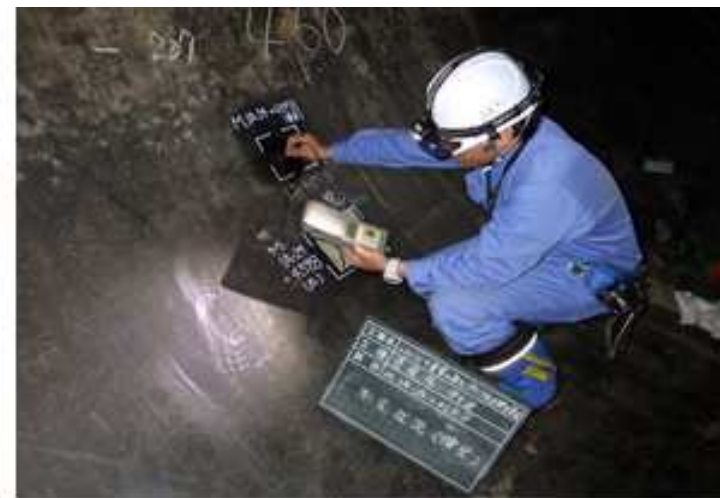
- 北千葉導水路は運用開始から20年が経過し、導水路管に腐食が発生。
- 管路全体を6分割し、平成25年度より毎年点検、補修を実施。現在2巡目の点検・補修を実施。
- 点検・補修が2巡目になり、腐食箇所が大幅に増加。
- より効率的、効果的な点検・補修方法を検討中。

- 点検・診断・補修を行う長寿命化計画（腐食貫通孔の出現などを防ぐ）
  - 平成25年度～平成29年度にかけて1巡目の点検・補修。
  - 平成30年度より2巡目の点検が開始されており、令和5年度まで前回点検時からの劣化の進行や、新たな損傷の発生を調査する計画
- 現状で明らかになっている傾向
  - 鋼管の繋ぎ目は現場溶接されているが、その近傍にスパッタ飛散の影響と推定される塗膜ふくれや点サビが発生している。
  - 2巡目点検時には、1巡目に見られなかったような、管全面に広がるような塗膜ふくれ、点サビが新規に発生している。
  - 2巡目点検時には、1巡目に見られなかったような、亀甲状の塗膜割れや塗膜剥離、サビが、鋼管の上側半分を中心に新規に発生している。
  - 鋼管によって塗膜や劣化の状態が異なっている。これは、鋼管の品質に当初より差があった可能性がある。
  - 工法（鋼管を埋設したのか、シールドトンネルの内巻鋼管なのかの違いなど）や周辺地盤の影響については現状では明確な相関を確認できていない。
  - 点検・診断の工数は20～40人日/kmと労力が大きく、効率化や自動化による生産性の向上が望まれる。

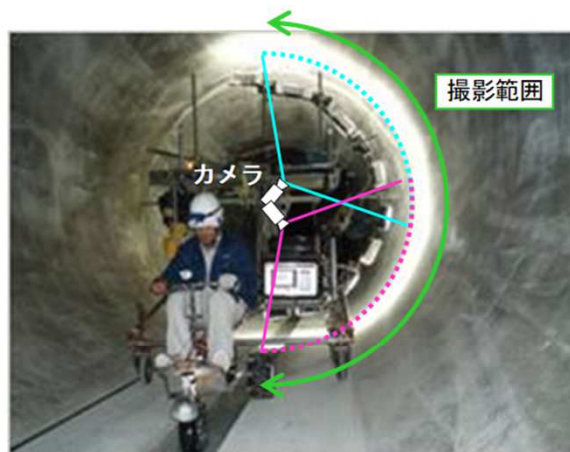
# CCDラインカメラによる撮影

| | CCDラインカメラ法 | エリアセンサカメラ法 |
| 分解能 | 1.0mm/pixel以下 | 1.0mm/pixel以下 |
| 判別可能ひび割れ幅 | 0.2mm～ | 0.2mm～ |
| 計測速度(最大) | 1.8km/h | 40.0km/h |
| カメラ台数 | 少ない:<br>列上に撮影素子が並ぶため、高解像度画像を少ないカメラ台数で撮影可能 | 多い:<br>1回で全断面を撮影するため、 |
| 1撮影当たりの撮影・照明範囲 | 狭い(縦断方向)<br>⇒画像歪みが生じにくい | 広い(多台数カメラで広範囲カバー)<br>⇒斜角から凹凸のある附属物認識可 |
| 使用電力 | バッテリー(必要電力量小)<br>⇒閉塞空間でも調査可能 | 発電機(必要電力量大) |
| 搬入方法 | 機材少ない<br>かつ、分解して搬入可能<br>⇒狭小な搬入口でも適用可能 | 機材多い<br>(カメラ・照明多数、大容量発電機) |

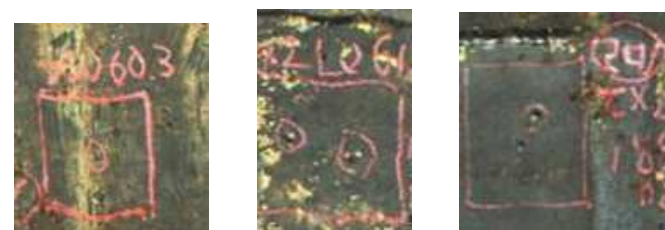
学習・検証に用いたデータ(Red)

- 学習データ: 平成28, 29年度に撮影された画像  
 平成28年度: 第一導水路の布佐シールド区間No.1経路  
 平成29年度: 第二導水路の埋設区間
- テストデータ: 令和2年度に撮影された画像  
 令和2年度: 第一導水路の布佐シールド区間No.2経路
- 画像サイズ: 2400px × 5024px

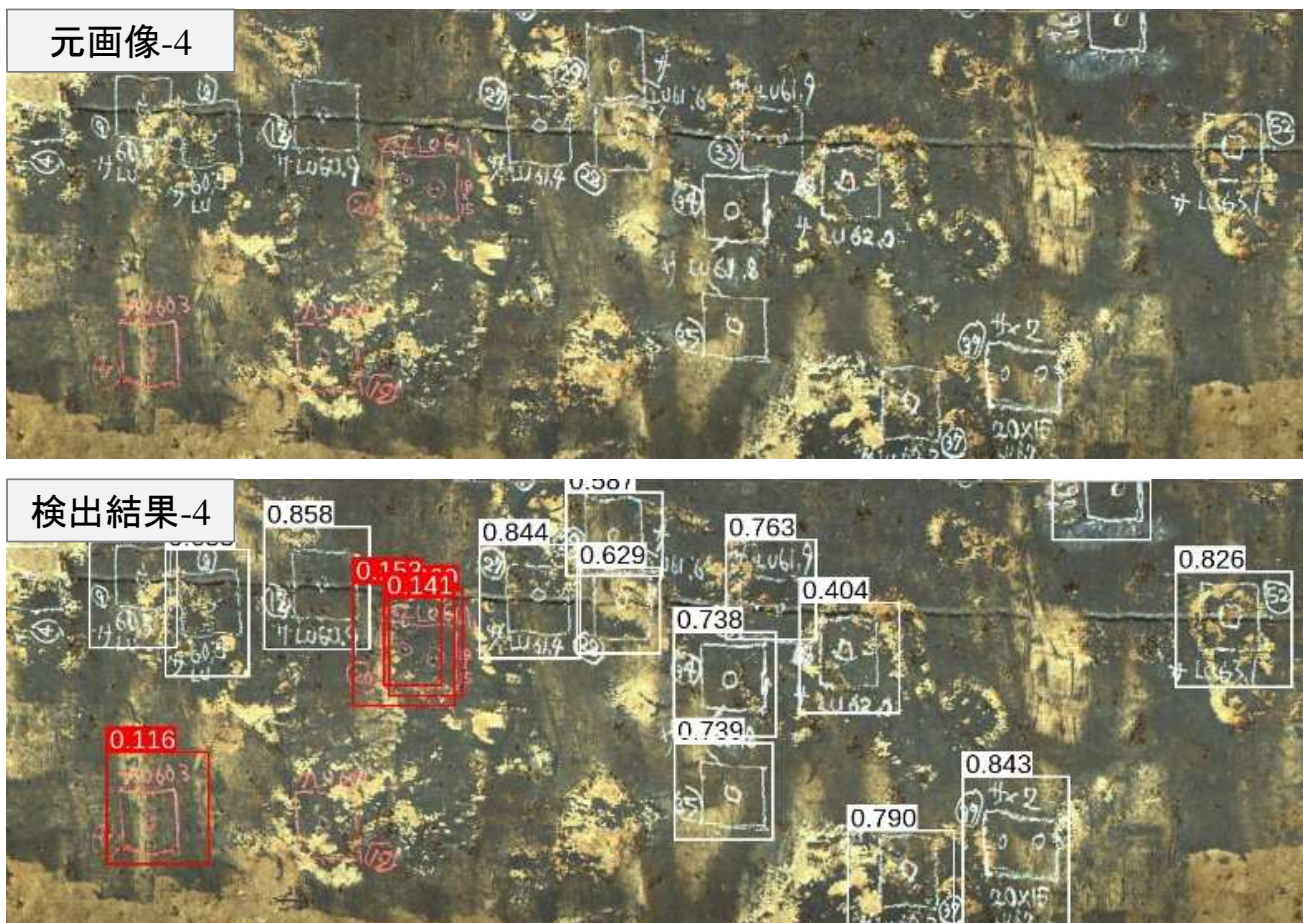
# YOLOv5によるチョーキング箇所検出結果4

Redは精度がやや低い→学習データの不足

- mIoUは非常に低い
- 壁面の色がチョークの色と類似している点, データ数が少ない点により  
テストデータの約半数を検出できなかった  
→つまり約半数のIoUが0となった

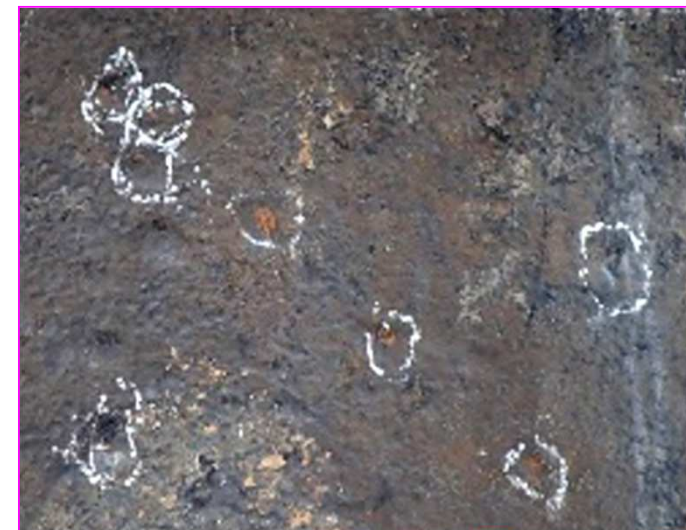
# ディープラーニングによる劣化状況判断システム

- 鋼管内部を撮影した画像から、ディープラーニングなどのAI技術を活用して劣化位置や種類、程度を推定し、前のページのシステムに反映することができれば、点検の生産性はさらに向上する。
