# 国道１９号防災事業構造等検討会（第１回）を開催しました

# 一般国道19号防災事業概要

# 内容 1 1号トンネルの施工実績や追加地質調査結果を踏まえた、2号トンネルにおける地山評価や支保構造等の見直し

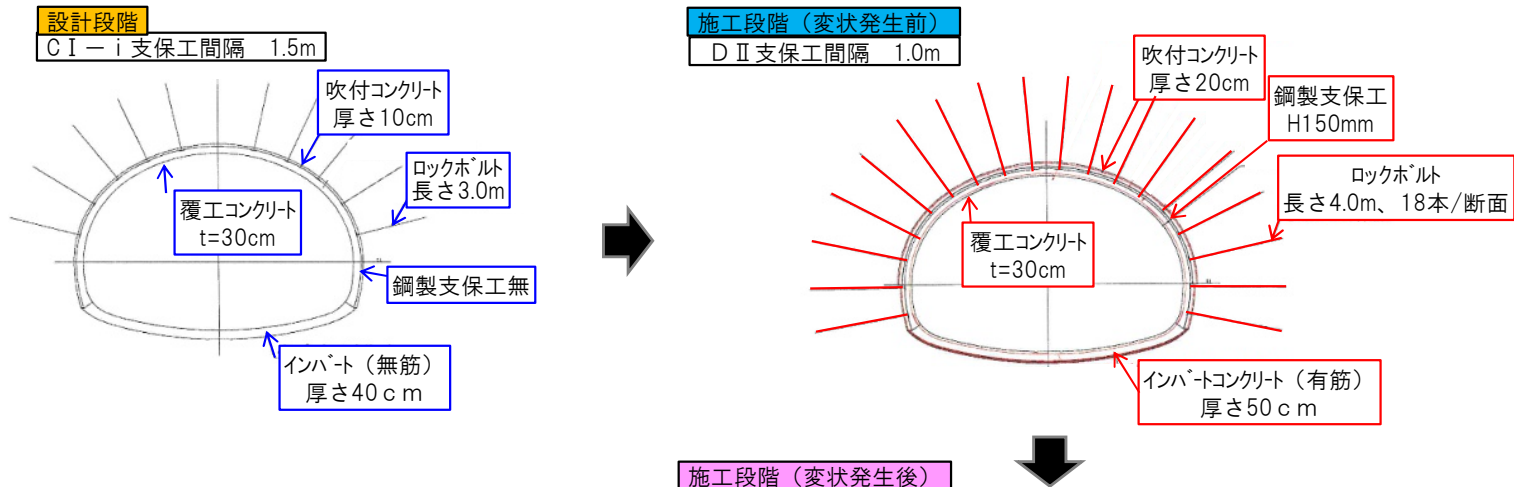
### <支保構造変更>

- ・ 1号トンネルの施工において、当初の想定地山より、脆い箇所が多く確認され支保構造を変更し掘削を行った。
- ・ また、内空変位量大きい区間では、増打ロックボルト等の支保構造補強を実施した。
- ・ 2号トンネルにおいては、1号トンネルと地山状況が類似していることや、1号トンネルの施工実績や設計後の追加調査結果を踏まえ、地盤評価を見直し支保構造の修正設計を行った。

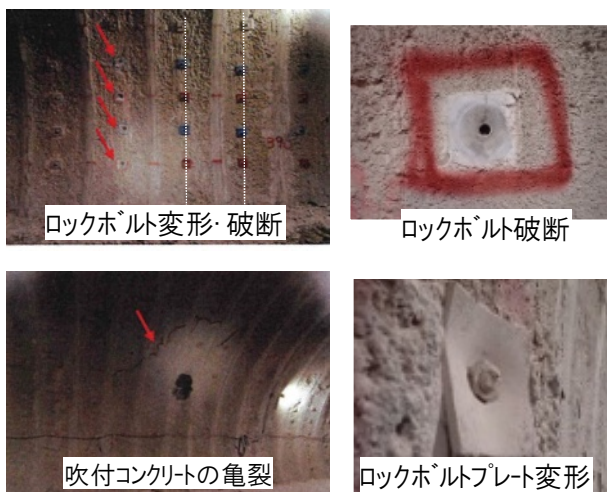
### <内空変位の影響による支保工変状状況>

変位量大きい区間は、支保構造の補強として増打ロックボルトを実施

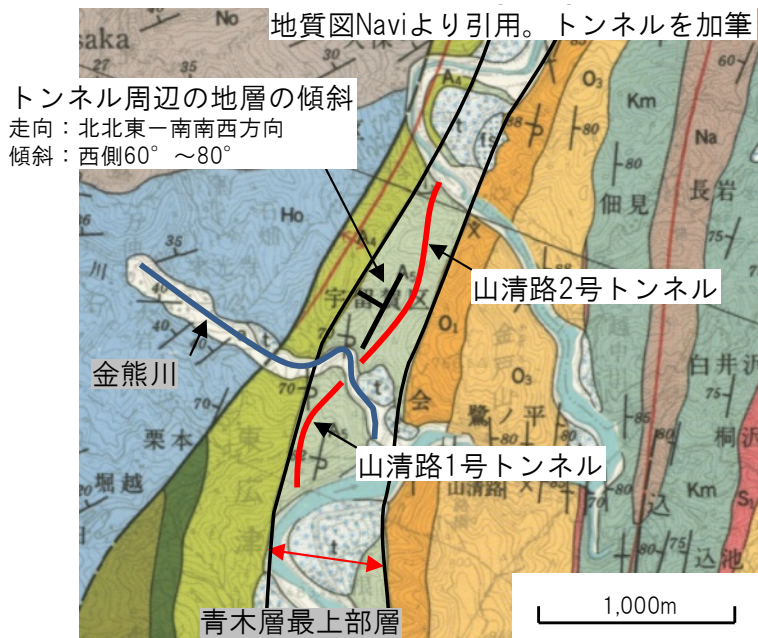
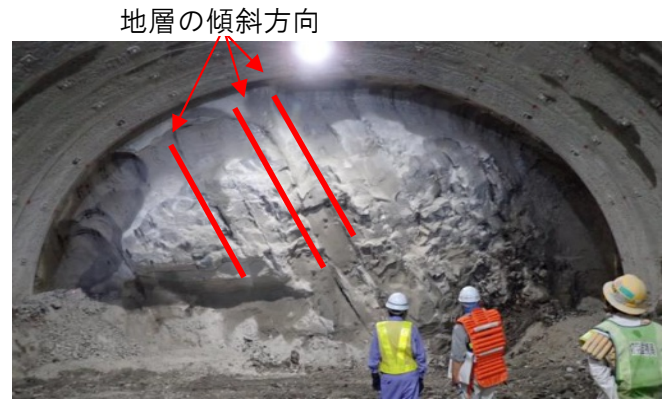
山清路1号トンネル切羽写真

赤線が地層の傾斜方向：地層の傾斜面によって岩が分離しやすい

- ・ 1号トンネルと2号トンネルは金熊川を挟み連続して位置している。
- ・ 地質は新生代中新世の青木層最上部層として区分されている。
- ・ 地層の走向はトンネルの延長方向に概ね平行し西側に60°～80°傾斜している。
- ・ 地質構造とトンネルの関係、土被り(100m以上)も同じ傾向にある。

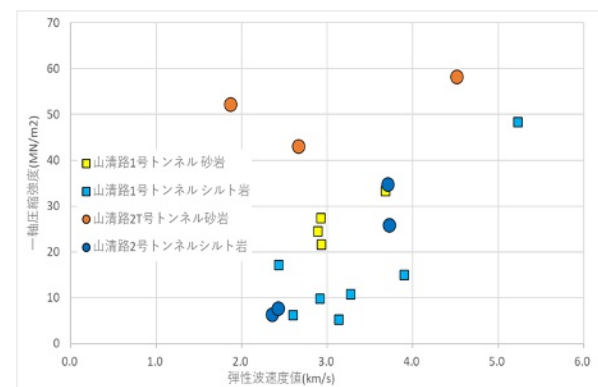
- ・ 1号トンネルの施工では砂岩、シルト岩互層の箇所では弾性波速度に比べ地盤が脆い箇所が多く見られたことから、弾性波速度が実態と合っていない箇所があった。
- ・ 砂岩シルト岩互層部で、砂岩層に挟まれているシルト岩の弾性波速度値は、砂岩の値が示されている可能性が高い。

○弾性波速度値と一軸圧縮強度の関係  
(シルト岩には砂岩シルト岩互層を含む)

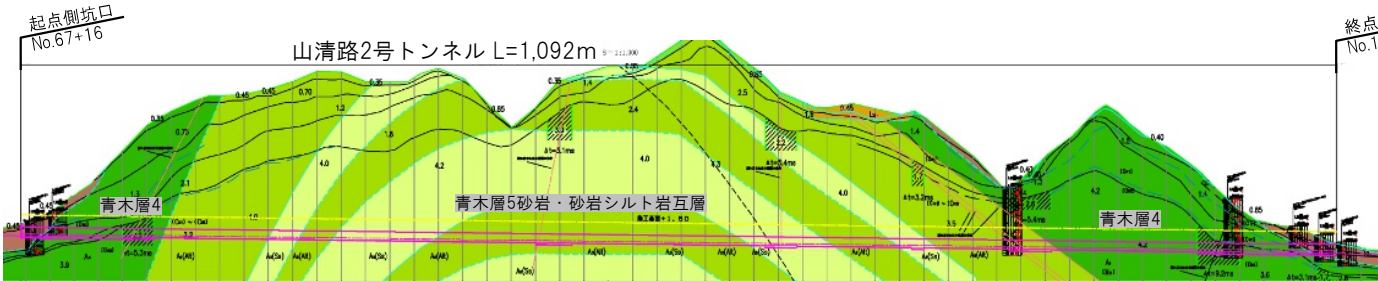
当初設計段階

| 地質名 | 青木層4 | 青木層5 砂岩 、 青木層5 砂岩シルト岩互層 | | | 青木層4 | |
| 岩石グループ | L層状 | 砂岩：M塊状 砂岩シルト岩互層：L層状 | | | L層状 | |
| 速度値 | 1.3～2.2 | 4.0～4.3 | | | 2.6～3.5 | 4.2 2.3～3.6 |
| 地質状況 | 互層状の地質 | 速度値が4.0～4.3km/sの良好な岩盤が分布<br>互層部では亀裂が発達し局所的に地質不良区間が現れる可能性がある。 | | | 良好部ではCM級を主体<br>CL～D級の割れ卓越部が部分的に分布 | |

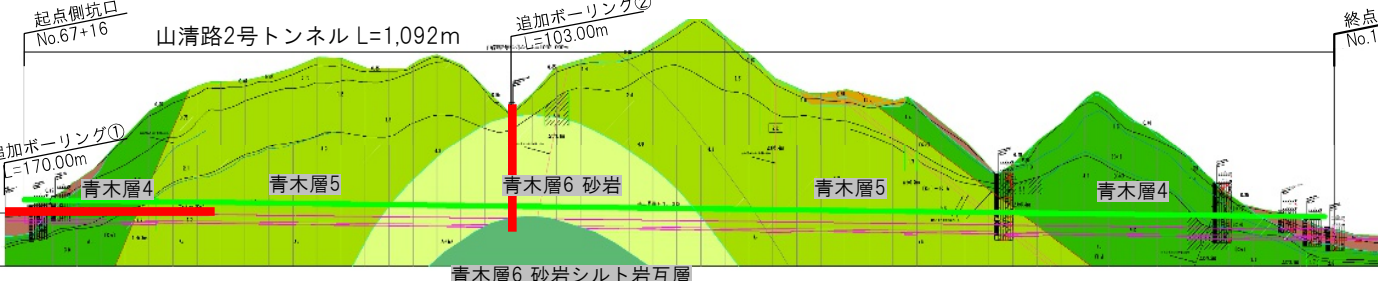
見直し後

| 地質名 | 青木層4 | 青木層5<br>砂岩シルト岩互層 | 青木層6<br>砂岩 | 青木層6<br>互層 | 青木層6<br>砂岩 | 青木層5<br>砂岩シルト岩互層 | 青木層4 | |
| 岩石グループ | L層状 | M塊状 | L層状 | M塊状 | L層状 | L層状 | L層状 | |
| 速度値 | 1.3～2.2 | 3.2～4.0 | 4.2 | 3.0～4.2 | 4.0 | 4.0～4.3 | 2.6～3.5 | 4.2 2.3 |
| 地質状況 | L層状岩盤が分布し、土被りが大きくなると、層理面に沿って変状が発生する可能性が高い | 両側にM塊状岩盤、中央部にL層状岩盤が分布する<br>L層状部では層理面に沿った変状が発生する可能性が高い | | | | L層状岩盤が分布し、土被りが大きくなると、層理面に沿って変状が発生する可能性が高い | | |

- ・ 1号トンネルと2号トンネルの地質状況は類似しており、トンネル掘削時に発生する現象も類似している可能性が高いため、1号トンネルの施工実績を踏まえ、2号トンネルの地山評価および支保構造の見直しを行うこととした。

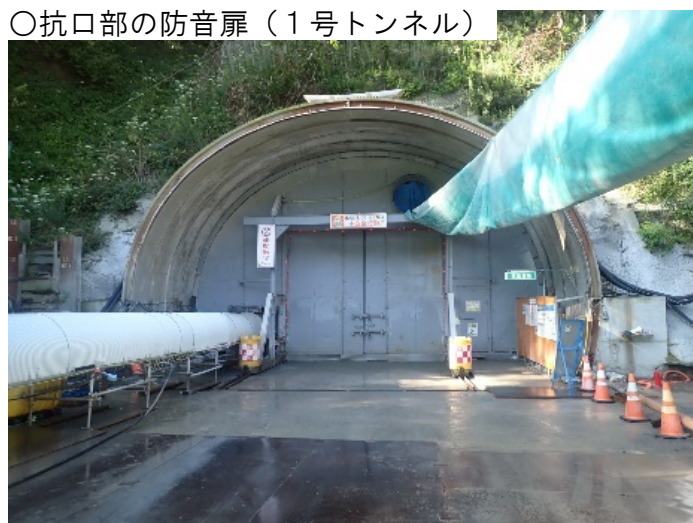
- ・ 1号トンネルの工事契約後、施工者による詳細な検討や周辺住民との調整の結果、防音扉、吸音型仮囲、吹付プラント等の追加防音対策が必要となった。
- ・ 2号トンネルも同地区から掘削工事を行う予定のため、同内容の防音対策を想定した。

○抗口部の防音扉（1号トンネル）

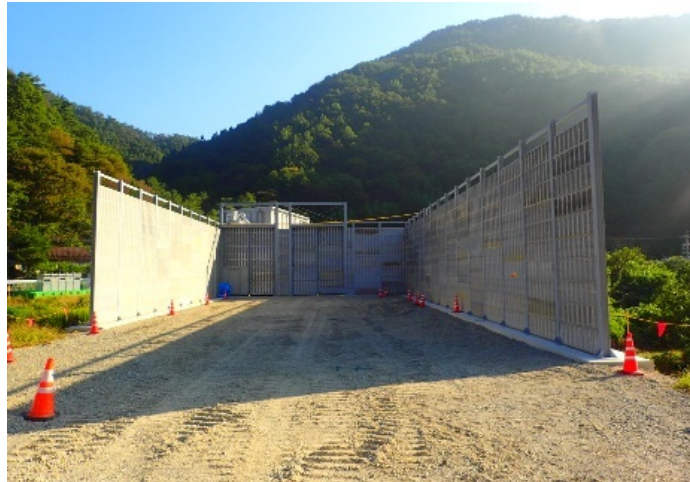
○吸音板付き仮囲（ズリ仮置場）

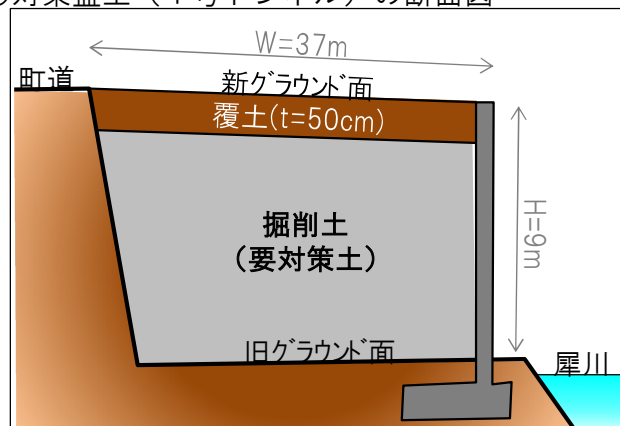
- ・ トンネル掘削に際し、土壌分析を行ったところ、1号、2号トンネルともに、環境基準を超過する自然由来の重金属等（ヒ素）が含まれることが判明した。
- ・ 処理方法について、専門家等の意見を伺い検討した結果、対策盛土を行うこととなった。
- ・ 2号トンネルにおいても、同様の対策盛土の実施を想定した。
- ・ 要対策土以外の建設発生土は他事業で利用することとした。

○対策盛土（1号トンネル）の断面図

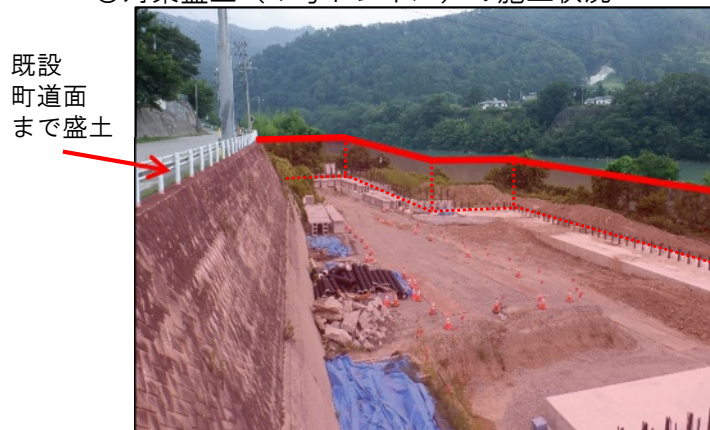
○対策盛土（1号トンネル）の施工状況

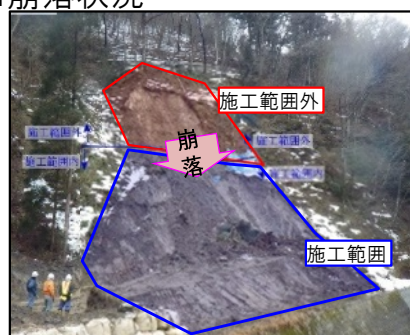
### ■崩落状況

- ・ 2号橋橋台の施工にあたり、掘削箇所上部の斜面の崩落が発生。
- ・ 崩落後の地盤は、事前地質調査では確認出来なかった多数の亀裂、空洞が確認された。
- ・ 法面の崩落対策として、法枠工等の追加対策を実施した。

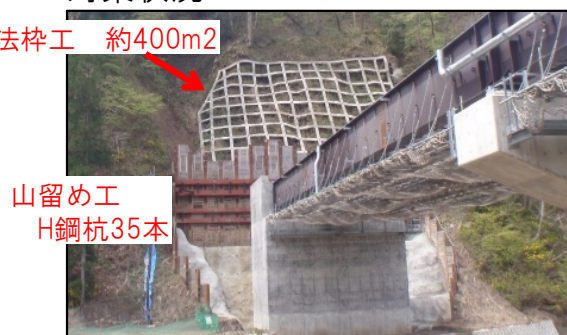
### ■対策状況

法枠工 約400m<sup>2</sup>
