# 監視カメラと動体検知AIシステムを用いた 河川巡視の省力化に向けた取組

キーワード 河川巡視, AI, 物体検知, DX

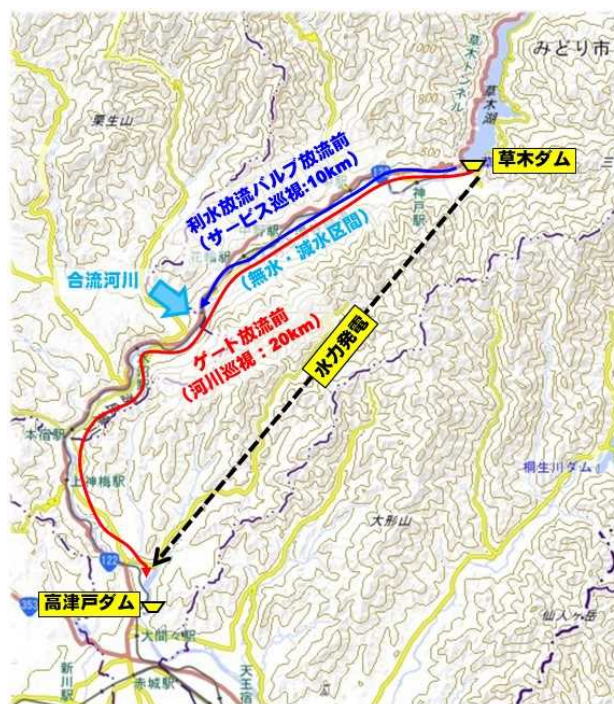
図-1 草木ダムと発電ダムの位置関係

草木ダムの利水は、群馬県の水力発電を經由して約20km下流の発電ダムに導水される。現在では水力発電から分岐された河川維持流量がダム直下に放流されているが、過去にはダム直下から合流河川までの約10kmの間が無水・減水区間となっていた（図-1）。このため、河川利用者の安全に配慮し、利水放流バルブによる放流前にも河川巡視（以下「サービス巡視」という。）を実施してきており、現在も継続している。

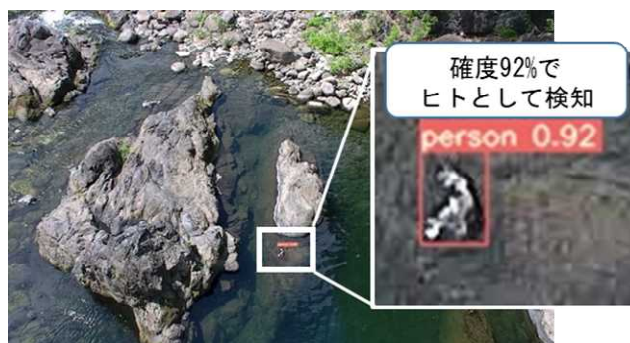
写真-3 岩をヒトと誤検知した事例

本システムの試行を2023年4月から開始したところ、6月までの2か月間で延べ約12万件のヒトの検知があった。このうち、河原の岩などを、その形状や模様からヒトとして誤検知する事象が発生しており、検知システムがヒトとして検知し、その確度が90%以上であると判定したものであっても、その約7%に誤検知がみられた。（写真-3）
