プレキャスト部材および新たな 接合構造を用いた壁高欄取替工法の開発

西湘バイパスは供用開始から50年以上が経過しており、当該路線の壁高欄は老朽化に加えて塩害による劣化が懸念された。プレキャスト部材を用いて壁高欄を単独で取り換えた施工実績は少なく、既存のプレキャスト工法では当該路線における規制時の条件および接合部の構造的制約等により、平日内で施工ができない問題点も判明した。それらを解決するため、伊勢原保全・サービスセンターでは、プレキャスト壁高欄の開発を行い、一部区間では壁高欄取替を無事終えたことから、開発コンセプト、設計、施工、維持管理への配慮について紹介する。

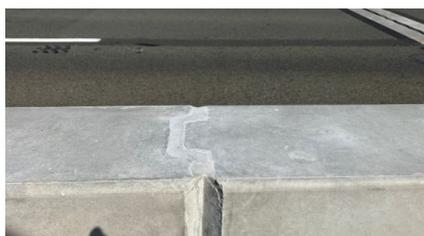
写真-1 せん断キーの形状

壁高欄部材の端部にはせん断キーを設けることで、隣接する壁高欄との一体性を確保した。せん断キーの形状は写真-1 のとおりであり、NEXCO 試験法 441 を参考に局所的に衝突荷重を受けた場合に発生するせん断応力に対して、せん断伝達耐力を確保できる形状とした。

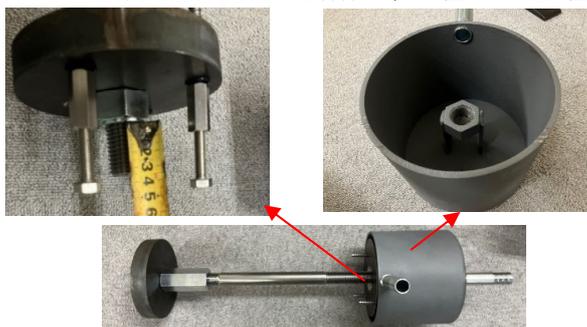
写真-2 支圧板、脱落防止用アンカー、防錆カバー

当該路線の架橋地点は海岸沿いに面しており、塩害による劣化が懸念される。そのため、構成する材料には高い耐食性が求められることから、壁高欄本体に使用される鉄筋は全てエポキシ樹脂塗装鉄筋とした。また、アンカー類は亜鉛アルミニウム合金めっきを採用した(写真-2)。床版下面に配置される支圧板は壁高欄の耐力に寄与する重要な部材であるため、マルチレイヤプロテクションへ配慮し、グラウト充填を施した。防錆カバー側にはナットを配置し、アンカー側のねじ加工部とボルト接合を行うことで落下を防止する。更に防錆カバー内のグラウトが硬化することで脱落防止用アンカーと一体化し、回転防止+二重の安全対策とした。

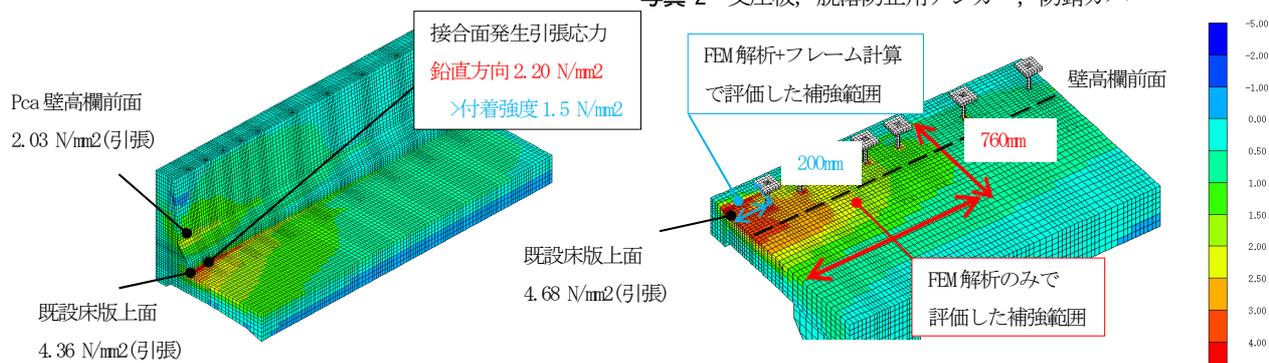
図-4 壁高欄および床版部のFEM解析結果 (左図: 断面欠損なし, 右図: 断面欠損あり)

壁高欄端部においては連続性がなくなるため、衝突時に発生する断面力が増加し、既設床版にも増加した応力が伝達される。FEM解析により既設床版の応力状態の確認を行ったところ、床版端部では既設の配筋が制限値以内に収まらないことが判明した。車両の衝突によりプレキャストと既設床版の付着切れした範囲を断面欠損させ、再計算⇒モデル修正を繰り返し、断面欠損範囲を収束計算させる前後のモデルの解析結果を図-4に示す。既設床版には水切り部を一体化させるための定着用のL型アンカー鉄筋を配置する計画であるため、それを補強鉄筋と兼用することで合理的に補強を行う計画とした。

要となった。既設の床版厚は薄いため、削孔長が長い場合、微小な施工誤差であっても削孔が失敗する可能性が高い。そのため、FEM解析の結果に床版の設計で算出した横締めプレストレスを抽出し、それぞれを足し合わせることで補強範囲を合理化し、削孔長を500mm以下とした。それにより、再削孔および設計の手戻りが生じるリスクを低減する配慮を行った。
