# SRSの実現に向けた河川管理業務の高度化・効率化に資する技術情報提供依頼（RFI）提供技術一覧

# 現場実証概要(令和7年現場実証結果)

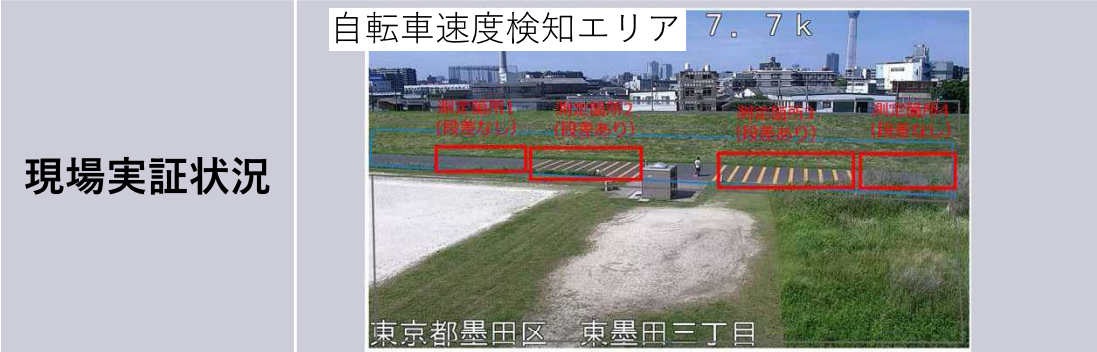
自転車速度検出結果 橋田三丁目カメラ

既設2箇所のカメラ映像データに対して画像処理を行い、河川敷の道路を通過する自転車の車両検知、速度検知の検証を実施。道路上の速度抑制用段差の有無で、自転車の速度変化について解析を行った。一部サンプルで検証した結果は右表の通りであり、自転車の追加学習を行うことで未検知対象の自転車に対して検出率の向上が見られた。引き続き他サンプルについても継続検証を実施中である。

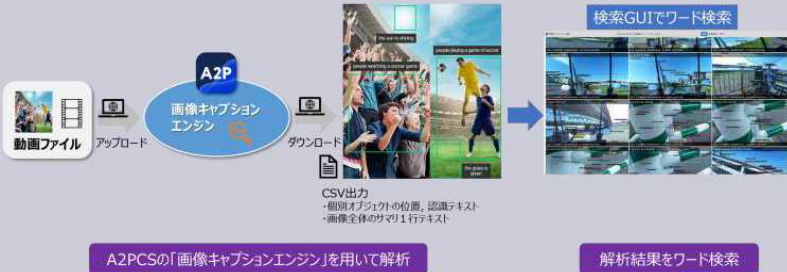
| 技術概要 | <div>本技術は、ウェアラブルカメラで撮影した映像をAIによる画像解析技術を使い、映っている物体、事象を検知する技術です。画像キャプションエンジンでは、物体、事象のキャプション（文字）化することで、指定したものだけの検知ではなく、自転車、ゴミ等のキャプションが行うことができるため、放置自転車（ゴミ、異物）の検知につなげることができます。</div> <div>【本実証実験の検証システム】</div> <div></div> | | | | | |

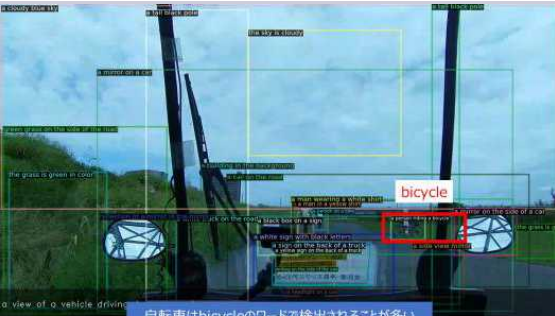
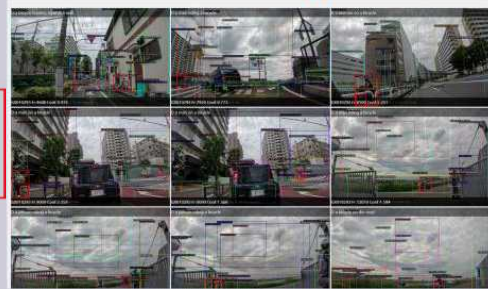
| 実証結果 | <div>ご提供いただいた動画を3秒ごとにサンプリング（総ファイル数17,354枚）し解析を実施。検証は①：1回分の巡回動画に対し、各事象がどういうワードによって検出されるか、②：他動画に対し当該ワードで検出実行し、事象が検出できるかの確認という手順で実行した。</div> <div>①では<b>自転車：bicycle</b> クラック：crack 資材：blue tarp 落書き：graffiti ゴミ：white plastic bag 不法駐車バイク、車両：motorcycle, car中堤の天端目地開き：crack 看板：signというキーワードで検知できた。②について上記キーワードで、動画から検知できた件数は<b>bicycle:851件 Crack:274件 blue tarp:161件Graffiti:128件White Plastic bag:312件 motorcycle, car:9961件</b>という結果となった。解析効率化の為、映像を間引いたが、現状で一定の過剰検知は見られるものの、大量の画像から、短時間で目的の事象を検知できたことで自動河川巡視に貢献することができると思われる。</div> | | | | | |
| 現場実証状況 | <div></div> <div>自転車はbicycleのワードで検出されることが多い</div> <div>ゴミは、white plastic bagとして認識される</div> <div>ステップ②：自転車[bicycle]</div> | | | | | |

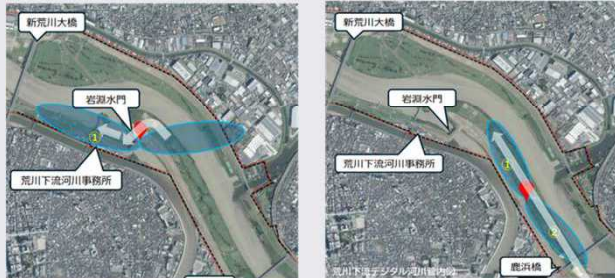
| | <p>ローカル5G基地局エリア</p>

| | | | | | | | | | | | | | | | |
| | | | | | | | | | | | | | | | | | | | |
| 実証結果 | <p>岩淵水門・新田一丁目のローカル5G基地局周辺で4Kカメラの映像を12Mbpsの伝送速度、200msec(0.2秒)の遅延で伝送できるかを確認。両基地局圏内で映像が途切れることなく伝送できることを確認できた。なお、フレームレート60fpsの滑らかな映像も確認できた。</p>

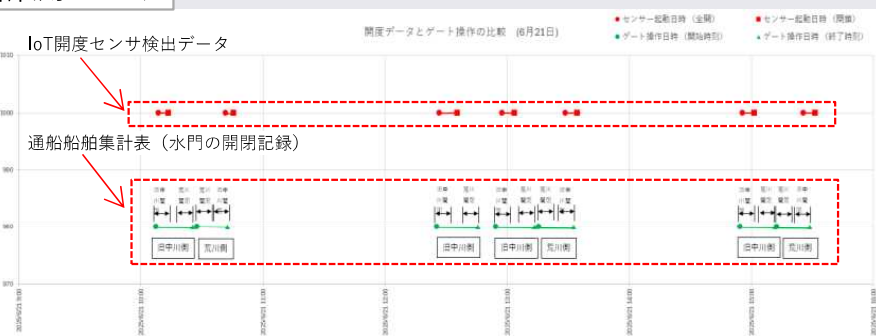
| | | | | | | | | | | | | | | | | | | | | | | | | | | | | | | | |
| 実証結果 | 荒川ロックゲートの旧中川側水門にIoT開度センサを106日間設置し通船記録（ゲート開閉操作記録）との整合を確認した。その結果IoT開度センサの整合率は98.9%であった。一部整合が取れないデータがあったが、通信状況に起因する欠測と推察される。 | <div>計測データ</div>

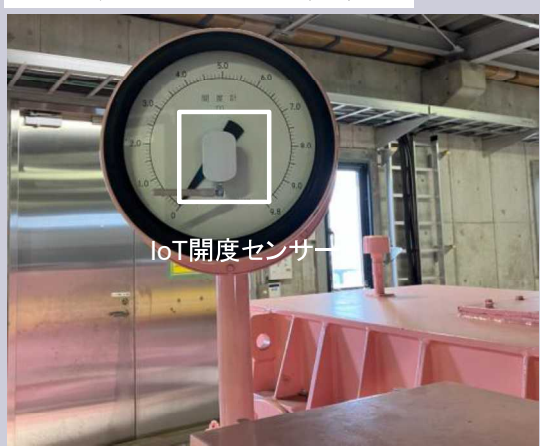
| | | | | | | | | | | | | | | | | | | | | | | | | | | | | | | | |
| 現場実証状況 | <div>IoT開度センサー設置状況</div>

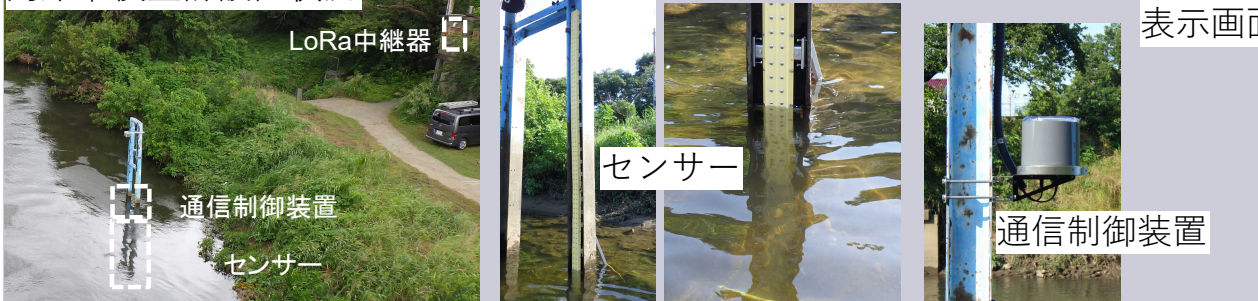
| | | | | | | | |
| 現場実証状況 | <p>河床堆積量計設置状況</p>

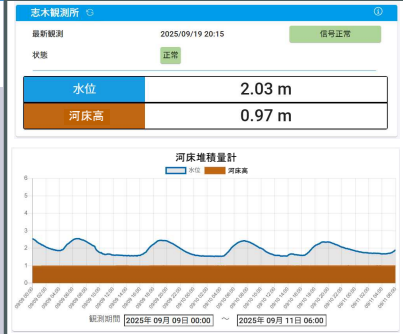
| | 観測結果表示画面 | | | | | | | | |
| | | |

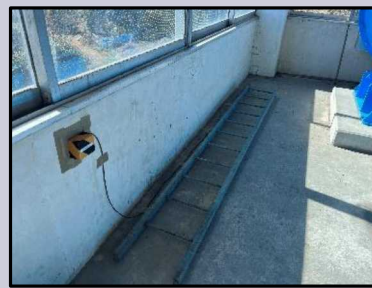
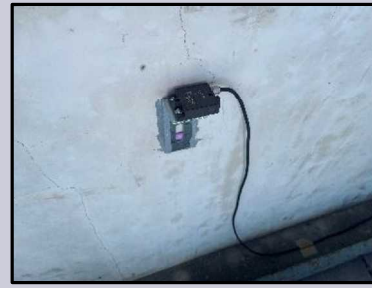
| 技術名 | 傾斜計を用いた河川構造物の即時診断システム | | | |
|---|---|--|---|---|
| 現場実証状況 | <p>▼傾斜計の設置方法</p> | | <p>▼傾斜計（現地設置状況）</p> | |

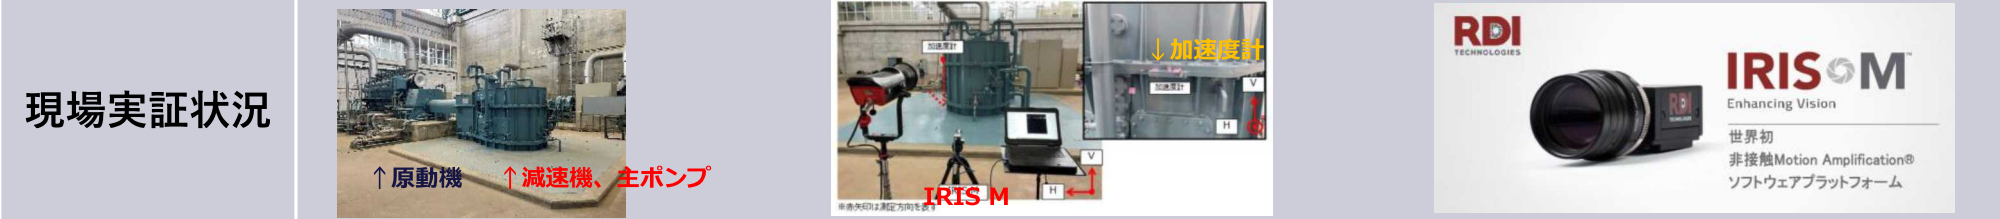
【内容】対象施設：新芝川排水機場1・2号ポンプ（原動機、減速機＋主ポンプ、発電機）  
・IRIS Mに加え、加速度計で卓越周波数を計測

【結果】卓越周波数：各機器ともIRIS M≒加速度計となることを確認した。ポンプ設備等回転系機器の傾向管理指標として、卓越周波数の変化を監視する場合は本技術で把握でき、振動可視化映像も得られるため、機器異常のスクリーニングに活用できる。

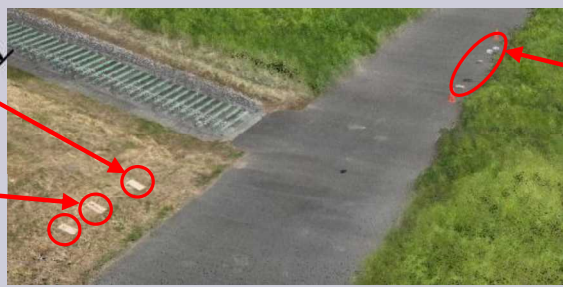
《模擬事象の設置状況》

- ・ 実証実験では、模擬事象を設置するケースと、設置しないケースを計測した。
- ・ レーザ測量、写真測量ともに複数の飛行高度・飛行ルートで現地計測を実施した。

事象(木材×3)

事象(ブロック×5)

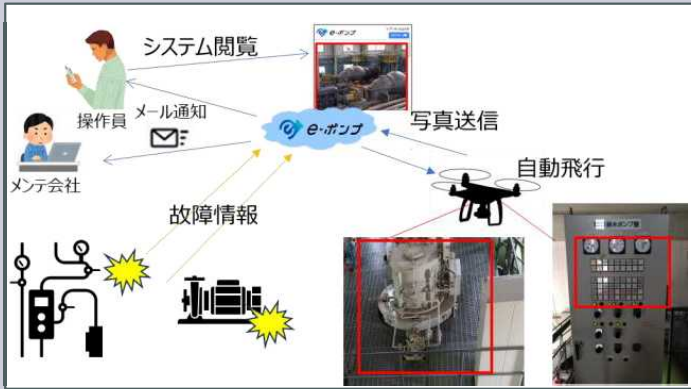
| 技術概要 | 本技術は機械設備の映像より運転等の情報を読み取り設備点検業務・あるいは遠隔監視等で活用する仕組みである。具体的には排水機場をドローン飛行させ撮影映像から計測値や故障名称等を読み取り、点検システムや遠隔監視システムへ配信することで、点検作業の省力化や機器状況の迅速な把握を実現する技術である（現在開発中）。 | | | | |

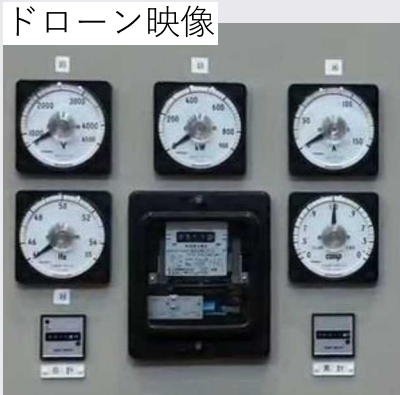
| 実証結果 | 新芝川排水機場内をドローン飛行（ポンプ室、エンジン室、除塵機周辺、樋管周辺）し映像を取得した。撮影動画から静止画を抽出＆解析により、メータ類の計測値および、故障名称の点灯位置の抽出が可能であることが確認された。<br>GPS情報が取得可能な屋外では自動飛行により指定ルート飛行＆撮影が可能であることが確認された。 | | | | |

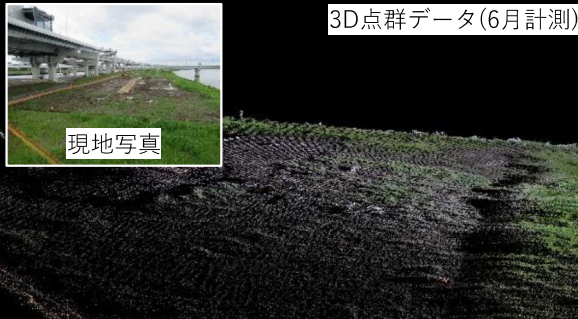
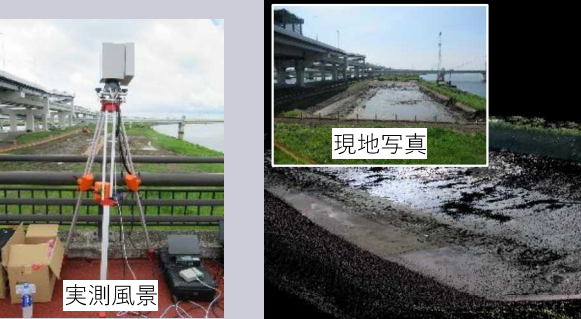
| 技術名 | 3D点群データを活用した変状把握技術 | | | | | | | |
|---|---|---|---|---|---|---|--|--|
| 実証結果 | <p>6月と9月に「R6荒川下流左岸西小松川町地区高水敷掘削他工事」(以下、土木工事)の施工地点を対象とした3D点群データをFVにて取得し、解析処理を行うことで約3か月間における地形状況の変化を確認した。解析結果は図3のとおり。妥当性評価を行うため土木工事の出来形データ(任意断面の高さ)(図2)と比較し、ほぼ誤差なく計測(解析)できていることを確認した。</p> | | | | | | | |
| 現場実証状況 | <div><div><p>3D点群データ(6月計測)</p><p>現地写真</p><p>実測風景</p></div><div><p>3D点群データ(9月計測)</p><p>現地写真</p><p>実測風景</p></div></div> | | | | | | | |

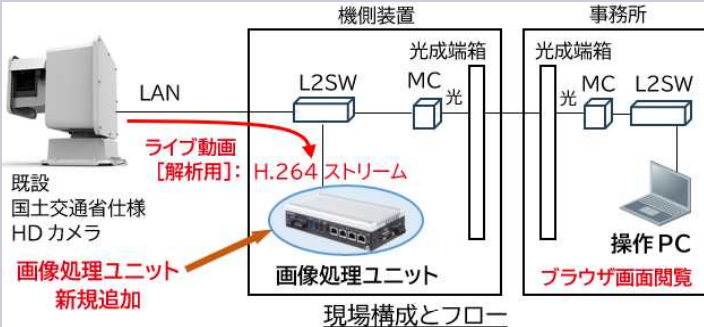
| 技術名 | 国土交通省仕様カメラで取得した画像による水域判定技術(画像処理ユニット) | | | | |
|---|---|---|---|---|---|
| 技術概要 | <p>本技術は国土交通省仕様HDカメラで取得した画像から水域を判定する技術で、4段階(危険/判断/注意/安全)の状態を判定する。従来は監視員による目視判断に頼っていたが、以下の効果がある。</p> <p>(1)同じエリアの水域を常に同じ判断基準で判定するため、属人的な判断差異がなくなる。</p> <p>(2)水域変化(増水)の見逃しを抑止できる。</p> | | システム概要 | | |

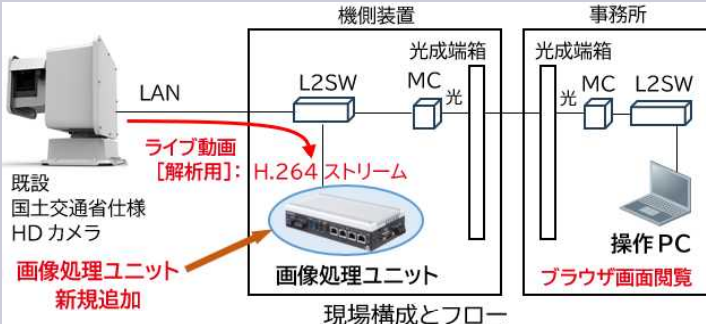
| 技術概要 | <div><div>本技術は国土交通省仕様HDカメラで取得した画像から流向を判定する技術で、4段階(順流/逆流/滞留/不定)の状態を判定できる。従来は監視員の目視判断に頼っていたが、以下の効果がある。<br/>(1)同じエリアの流向を常に同じ判断基準で判定するため、属人的な判断差異がなくなる。<br/>(2)流向変化の見逃しを抑止できる。</div><div><div>システム概要</div></div></div> | | | | |

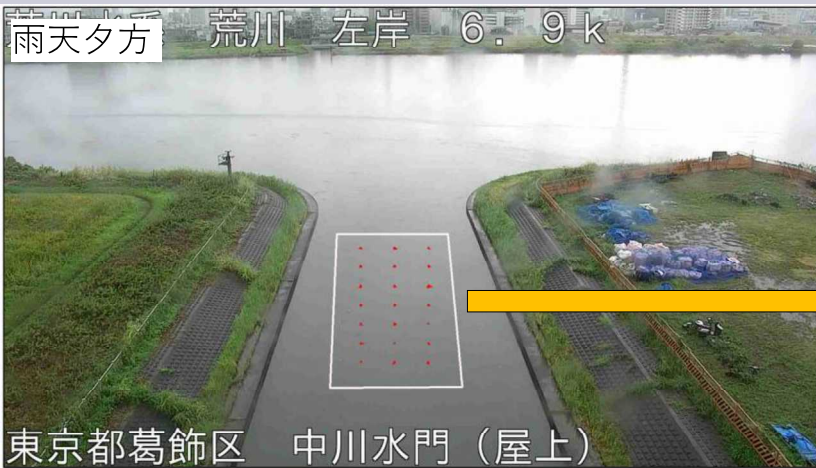
| 実証結果 | <p>当該画像処理ユニットは国土交通省仕様HDカメラの映像ストリームを取り込んで流向判定を行う装置である。今回は録画画像からオフラインで解析を実施し流向検知が可能なことを確認した。また、肉眼では水路全体の流れがおよそ一定方向と判断できても、川岸近くで流向が乱れる影響を受け流向が「不定」となる場合があったが、検知枠の位置、流向判定しきい値の設定を調整すれば適切な流向判定となることを併せて確認した。</p> | | | | |
| 現場実証状況 | <div><div><div>雨天夕方 荒川 左岸 6: 9 k</div><div>東京都葛飾区 中川水門 (屋上)</div><div>(注) 夕方(16:00頃)</div></div><div><div>(逆流)</div><div>流向ベクトル表示のイメージ</div></div></div> | | | | |

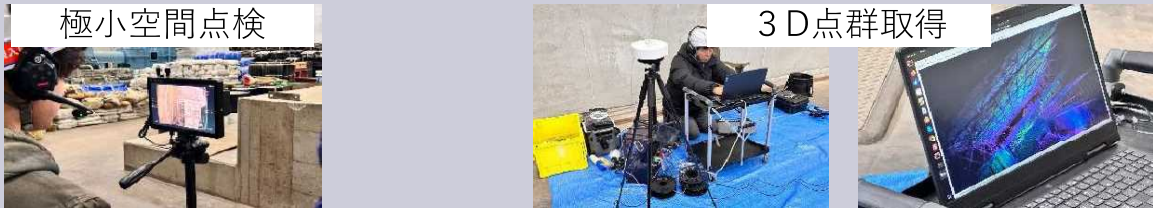
| 技術名 | 狭所や高所の点検作業が安全且つ効率的に実現できるプラント点検用ドローンの活用 | | | | |
|---|---|--|---|---|---|
| 実証結果 | <p>新芝川排水機場にて、高架水槽や天井クレーンなど屋内・屋外の設備点検を実施しました。この実証により、非GPS環境下の小型ドローンが、狭く暗い空間での詳細な点検に有効であることが確認されました。また、リアルタイム3Dスキャン機能により、屋内の高精度な点群データを短時間で取得することも示されました。今後は、極小空間に対応した機体の選定と操縦者の育成を進め、取得データの活用、AIによる予防保全、そして安全かつ効率的な点検手法の構築を検討していきます。</p> | | | | |
