統合物理探査による河川堤防の健全性評価等検討

1. 検討目的

東北地方太平洋沖地震により、茨城県及び千葉県を中心に関東地方整備局管内の堤防等河川管理施設 では、4水系10河川に被害が及んだ。特に利根川下流部、霞ヶ浦、那珂川、久慈川、小貝川等の河川 では、沈下や、すべり、クラック等の甚大な被害が発生し、それらの総延長は740kmにも及ぶ。こ のため、平成23年4月に設立された「関東地方河川堤防復旧技術等検討委員会」より、堤防等河川管 理施設の被害状況の検証等の技術的助言を頂きながら復旧工事が進められ、平成24年6月までに概ね 工事が完了した。

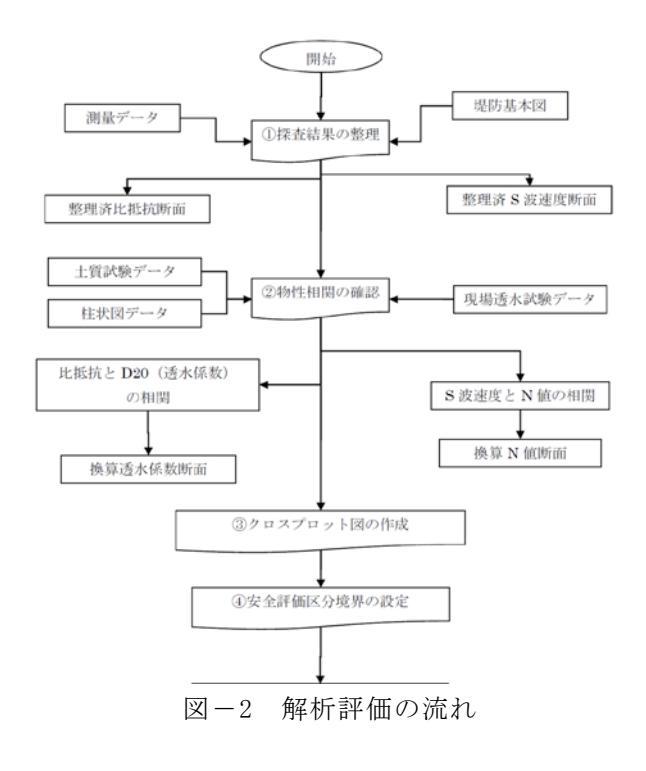
この手引きによる探査の全体的な流れは、①事前 調査、②探査計画の立案、③探査の実施、④解析と 評価の手順である。これらの一連の流れに沿って、 得られたあらゆる情報を専門技術的かつ統合的に解 釈することによって、河川堤防の安全性の評価(解 析評価)を行うことが骨子である。ここで、堤防の 安全性の評価については、手引き中で図-2のとおり フローに基づき解説されており、本業務もこれに基 づいて実施している。具体的な安全性評価手法は、

①探査結果の整理、②物性相関の確認、③堤体及び基礎地盤のクロスプロット図の作成、④安全性評価 区分の設定、⑤安全性評価断面図の作成及び評価を実施するものである。平成26年度業務は、この流れ に従い、手引き著者の土木研究所の地質・地盤研究グループに指導を頂きながら実施し、既存の土質柱 状図や土質縦断図等の既存資料から調査地点の堤防の状態を推測した。その後、臨場において、調査地 点の踏査(下見)を行い、現地状況での障害物の有無を確認して、障害物の設置状況を勘案し、各地点 の物理探査の側線位置を決定した。この側線に従い、表面波探査及び電気探査を行って、その結果をプ ログラムで解析処理し、S波速度と比抵抗構造図を求めた。この断面図からクロスプロット図面を作成 して、堤体及び基礎地盤の土質区分と強度を推定し、既存資料と比較して総合的に評価を行った。

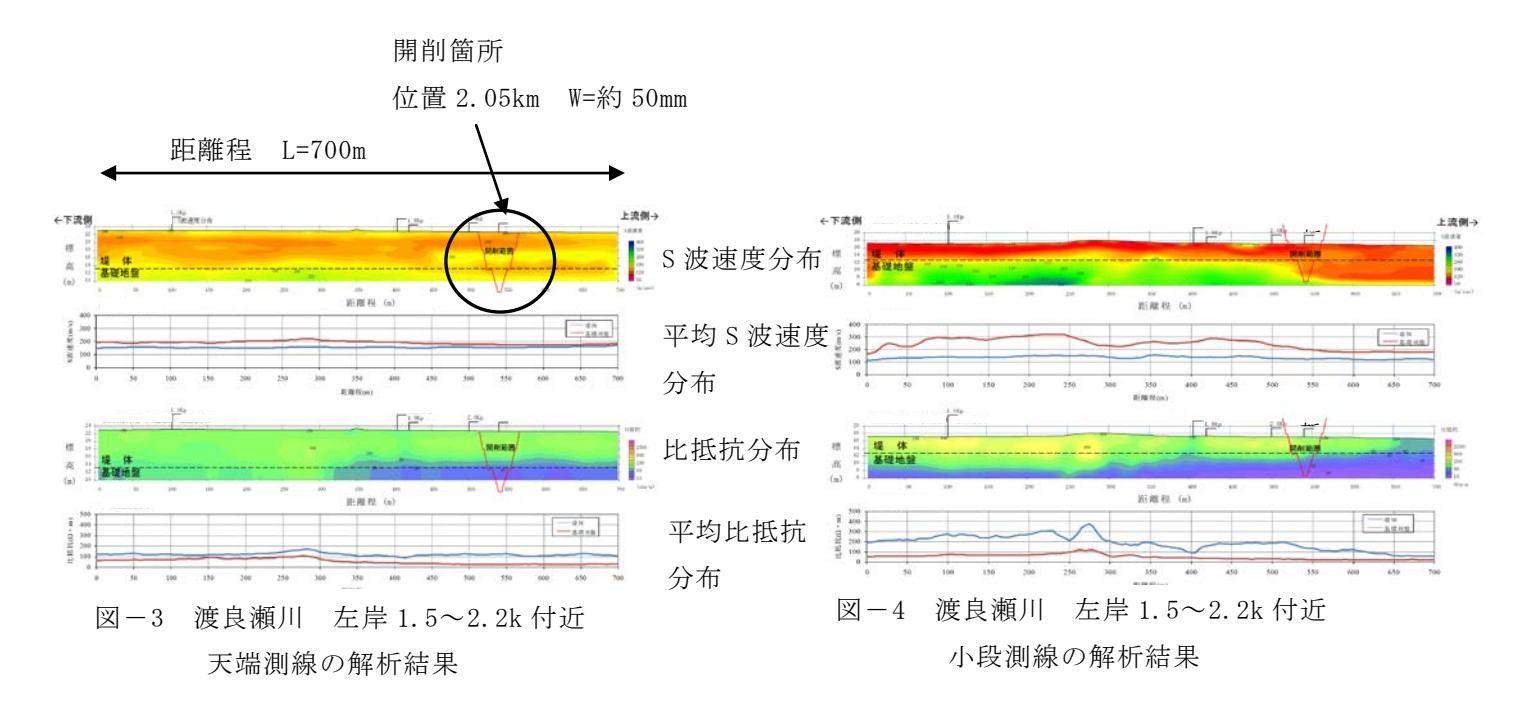
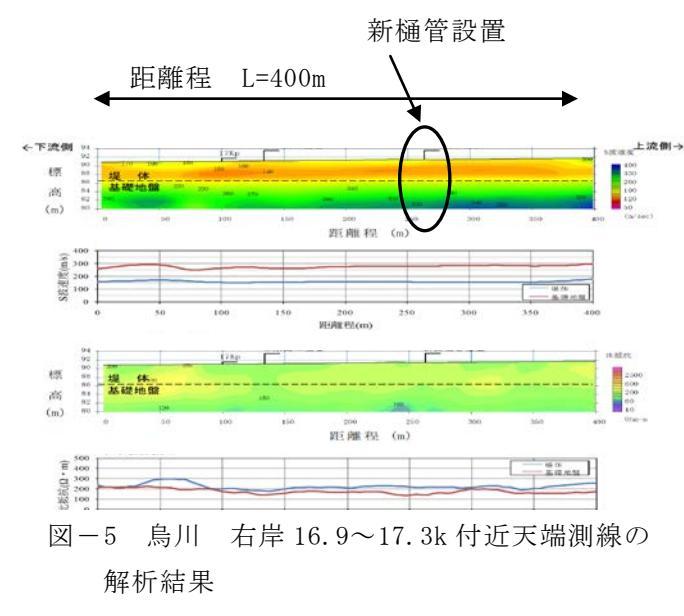
表面探査と電気探査の解析結果である結果図として、各地点の測線にそった2次元S波速度構造と2 次元比抵抗構造、堤体部と基礎地盤の平均S波速度図を示す。

渡良瀬川は、堤防の高さが 10m を越える堤防であるため、天端の他、川裏小段に補助測線を設けて、 実施した。天端測線での平均 S 波速度は、Vs=120~200m/s 程度を示し、小段測線の堤体部 Vs=110~ 300m/s 程度であった。比抵抗は、天端測線で ρ =25~200 Q · m程度、小段測線で ρ =10~400 Q · m程 度の範囲だった。続いて、烏川における S 波速度は Vs=130~390m/s の範囲で分布し、堤体部で遅く Vs =130~190m/s 程度を中心に、基礎地盤で速く Vs=180~360m/s で分布した。比抵抗は、 ρ =50~400 Q · m程度で分布し、深部で高い比抵抗値を示した。富士川の S 波速度は、Vs=200~420m/s 程度で分布 し、堤体部で遅く Vs=200~250m/s 程度を中心に、基礎地盤で速く Vs=350~420m/s 程度を中心に分布 した。比抵抗は、 ρ =700~1300 Q · m程度で分布し、地表面付近では、場所によっては 1100 Q · m以上 の高値を示すところもあった。小貝川の S 波速度は Vs=150~420m/s の範囲で分布し、堤体部は Vs=150 ~300m/s 程度を示し、基礎地盤は、Vs=200~420m/s 程度に分布した。比抵抗は、 ρ =50~480 Q · m程 度の範囲で分布し、場所によって 100 Q · m以下の比抵抗値を示すところがあった。

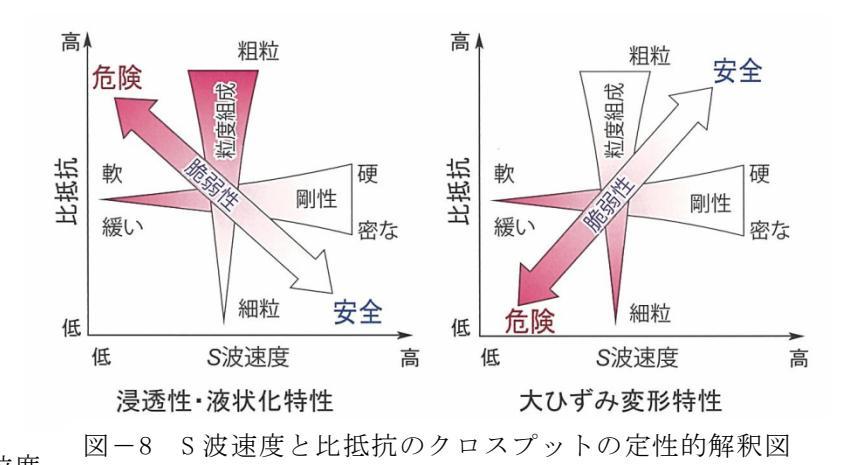
統合物理探査結果を定性的に把握表現 するために、手引きによれば、比抵抗と S 波速度、この両者の同一地点の物性指 標を割り当てて座標で示すクロスプロッ ト図面作成を行って検討するものとされ ており、本業務もこの図を念頭に評価を 行った。図-8 はその概念図で、左図は、 浸透性・液状化を評価するもので、土質粒度

と剛性の関係から浸透に対する安全性を評価する模式図であり、左上方向は緩んだ砂質土や礫質度に比 定されることから高透水性で危険領域、右の下方向は締まった細粒土に比定されることから難透水性と 判断され安全領域と計るものである。さらに、右図は粒度,剛性と耐震性の関係を示したもので、右側上 部は、締まった砂質土や礫質土の分布する範囲で、高強度であると判断でき変形特性に対して安全領域 域と推測することができ、反対に左下方向は、粘性で緩く危険であると判断する領域である。このよう に、S 波速度と比抵抗の断面構造をその両者の高低の組み合わせで評価して閾値を設け危険箇所を抽出 するものがクロスプロットによる定性評価手法である。

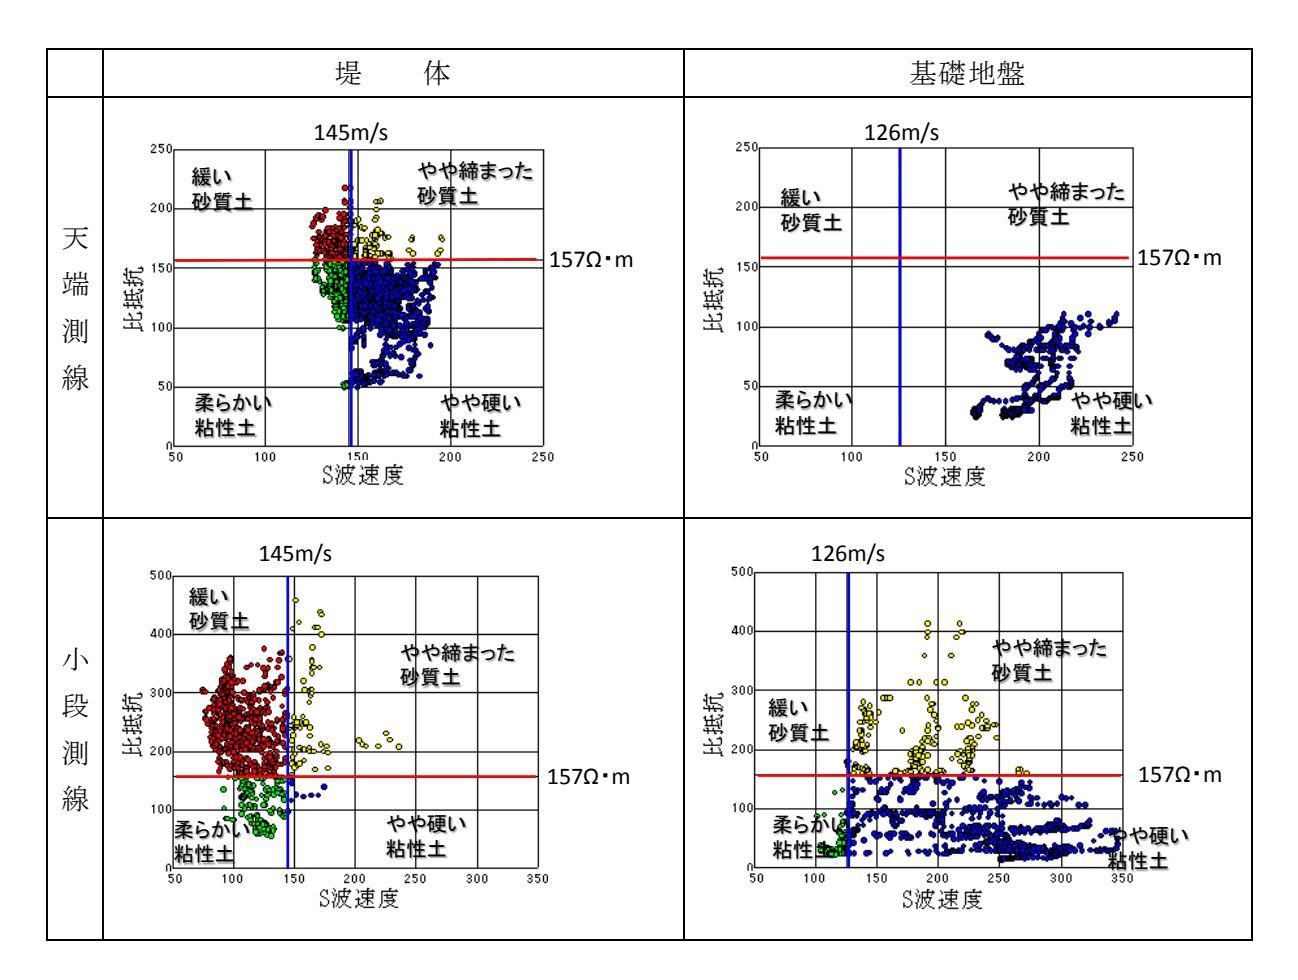
図-9渡良瀬川 S波速度と比抵抗のクロスプットの定性的解釈図

渡良瀬川の堤体の分布範囲は、天端測線の方が小段測線に比べ密集しており、ばらつきが小さい。S 波 速度分布は、堤体が天端測線で110~200m/s、小段測線で80~200m/sであり、密集域は小段側線のほう が低速度側にある。基礎地盤では、天端測線で140~220m/sと範囲が狭く、小段測線で100~350m/sと 分布範囲が広い。比抵抗分布は、堤体が天端測線で50~200Ω・m、小段測線で20~350Ω・m と分布範 囲が広く基礎地盤は、天端測線で25~100Ω・m、小段測線で12Ω・m~300Ω・m 程度分布範囲が広い。

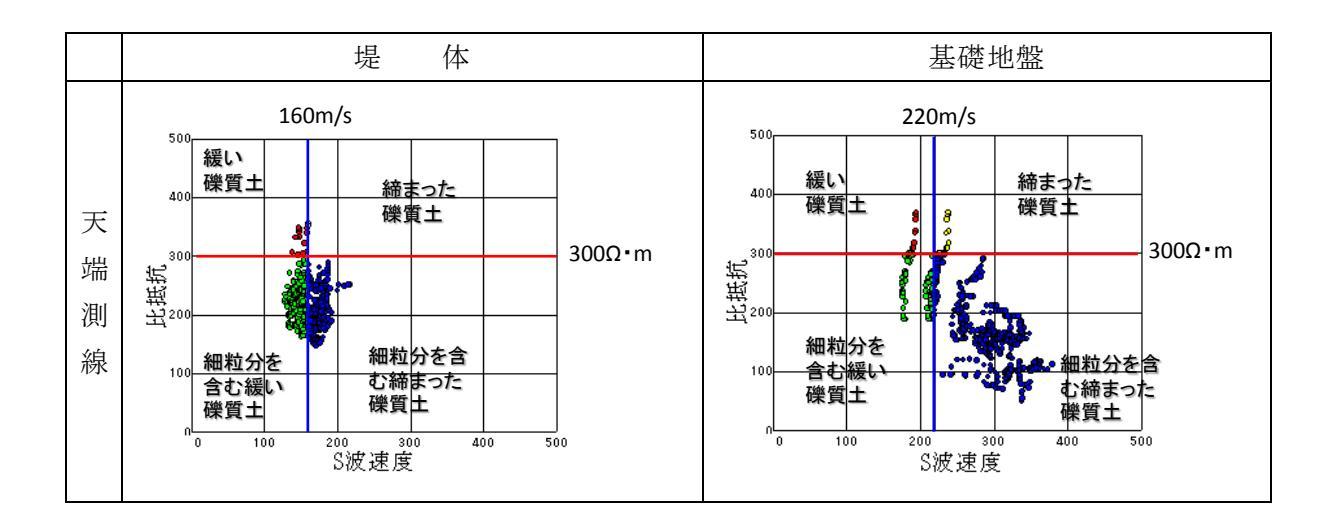
図-10 烏川 S波速度と比抵抗のクロスプットの定性的解釈図

烏川のS波速度分布は、堤体が130~190m/sで、基礎地盤が180~360m/s程度と範囲が広く、比抵抗 分布は、堤体が150~350Ω・m程度、基礎地盤が50~350Ω・m程度と分布範囲が広い。堤体は団子状に 密集しており相関関係が認められない。

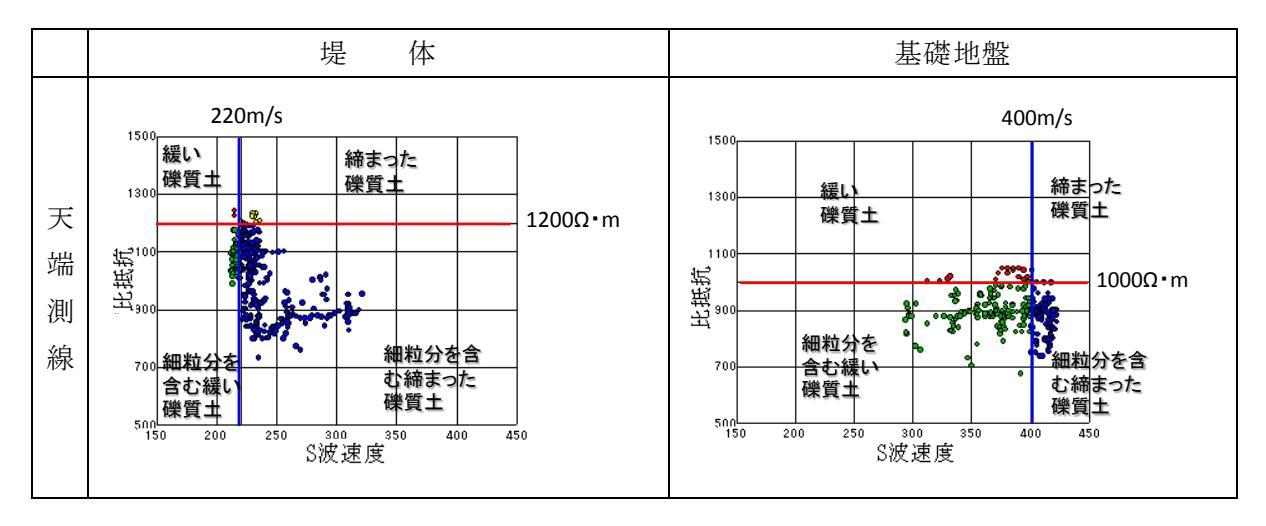
図-11 富士川 S波速度と比抵抗のクロスプットの定性的解釈図

富士川の分布範囲は、堤体の方が基礎地盤に比べ密集しており、ばらつきが小さく、S 波速度分布は、 堤体が 200~300m/s で、基礎地盤が 280~420m/s 程度と範囲が広い。比抵抗分布は、堤体が 800~1300Ω ・m 程度、基礎地盤が 750~1100Ω・m 程度となった。

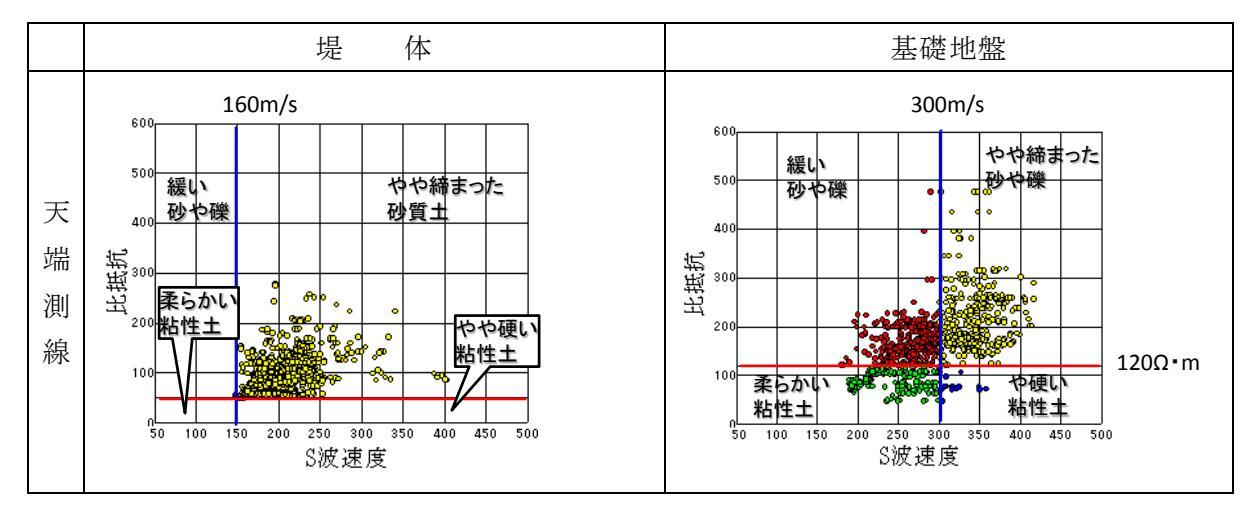
図-12 小貝川 S波速度と比抵抗のクロスプットの定性的解釈図

小貝川の堤体は図の左下、基礎地盤は右上に分布し、全体的には正の相関傾向が認められ、分布範囲は、 堤体の方が基礎地盤に比べ密集しておりばらつきが小さい。S波速度分布は、堤体が150~400m/s、基礎 地盤が200~420m/s程度で、比抵抗分布は、堤体が50~200Ω・m程度、基礎地盤が60~500Ω・m程度 となった。

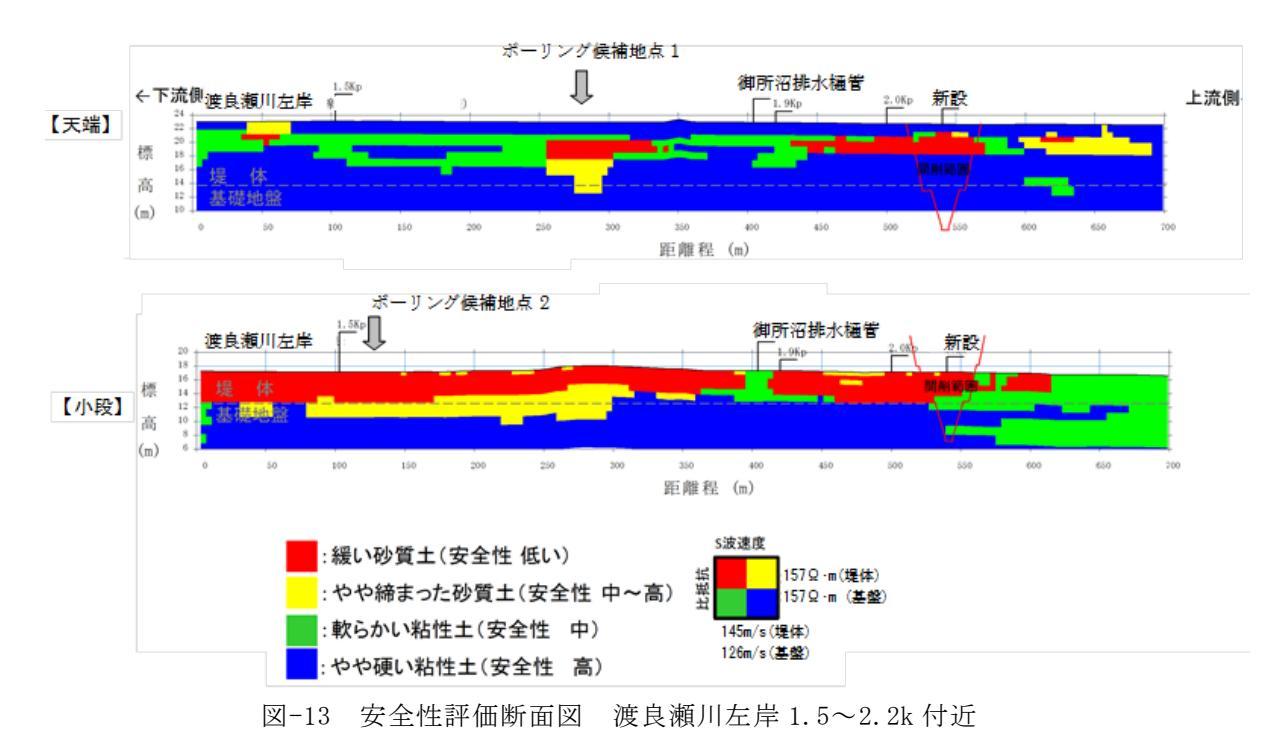
安全性が低い可能性を示唆された箇所(赤)が天端に比べ小段で広く厚く堆積しており、開削結果からは天端測線で安全性が低いとされた箇所と、小段測線のそれとは同じ時期に築堤された層だと考えられる。また、小段の結果では距離程 550m より終点側が堤体、基礎地盤ともに柔らかい粘性土に区分される。迅速図によるとこの境界より下流側 300m 程度は川・沼、上流側は沼地とされており、堆積環境の違いが反映されたものと考えられる。

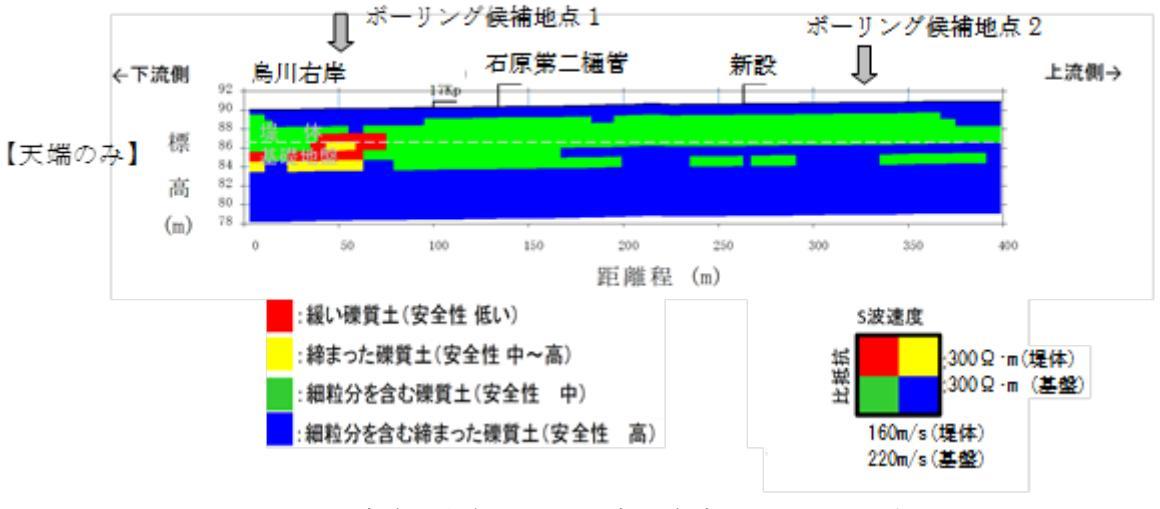
図-14 安全性評価断面図 烏川右岸 16.9~17.3k 付近

堤体、基礎地盤それぞれで概ね均質な地盤状況である事が伺え、距離程 255m 付近の既存ボーリングに よると、堤体・基礎地盤ともに礫質土であるため、調査区間全体が礫質土であることを示唆していると 推測され、その中、距離程 50m 付近 堤体と基礎地盤の境界付近に安全性が低いと区分された箇所(赤) が分布していると思われる。

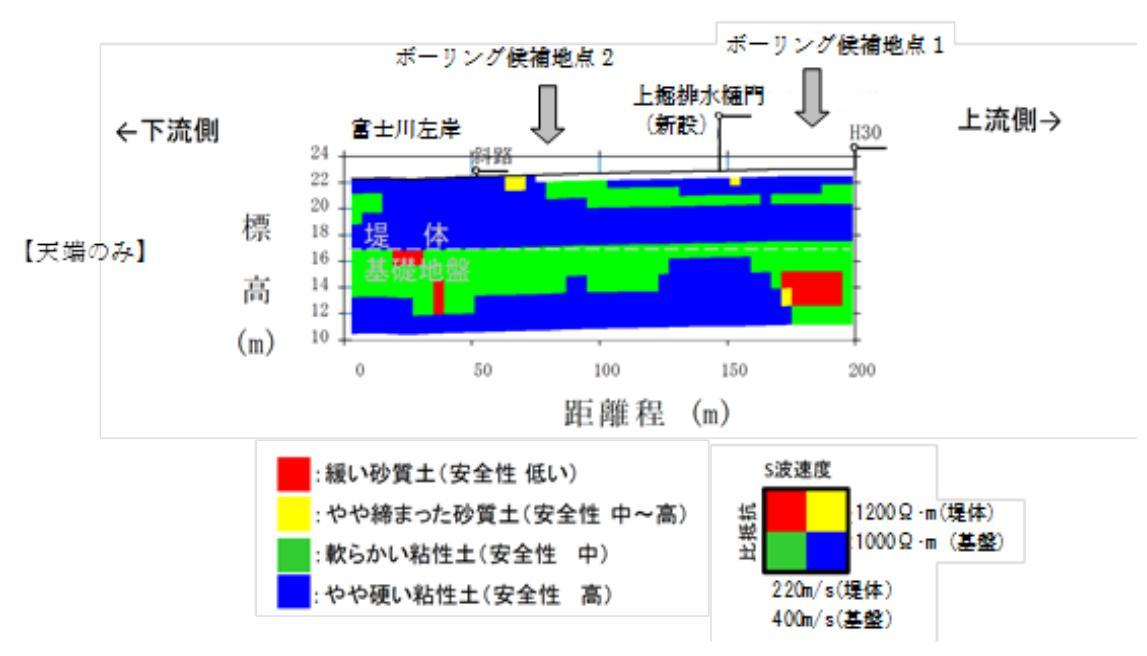
図-15 安全性評価断面図 富士川左岸 2.8~3.03k 付近

堤体、基礎地盤それぞれで概ね均質な地盤状況である事が伺え、その中で、基礎地盤の距離程 20~35m 区間と 180~195m 区間に安全性が低いと区分された箇所(赤)が分布する。

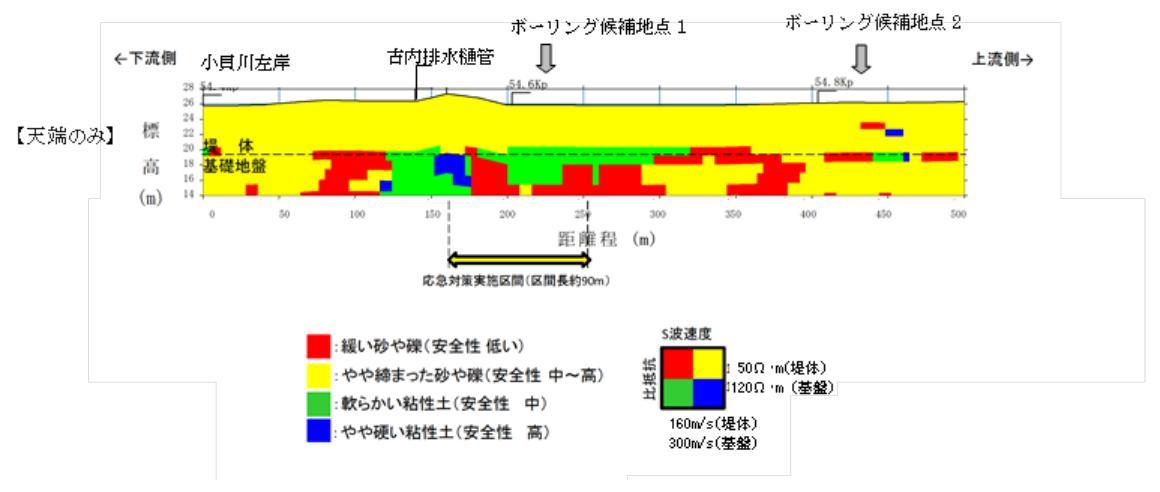
図-16 安全性評価断面図 小貝川左岸 54.4~54.9k 付近

堤体のほとんどは安全性が中~高(黄)と区分され均質だが、局所的に 410~470m 区間に安全性が低いと区分された箇所(赤)が認められる。基礎地盤は、安全性が赤、黄、緑(一部青)と区分されており、500m の短い区間でも堤防縦断方向に土質構成の顕著な違い存在することが分かった。台風 18 号に

よる被災区間(応急対策実施区間)に注目すると、基礎地盤が赤となる区間で、その上部に粘土層の存 在が推定され、これが被覆土層としての役割を果たした可能性も考えられる。

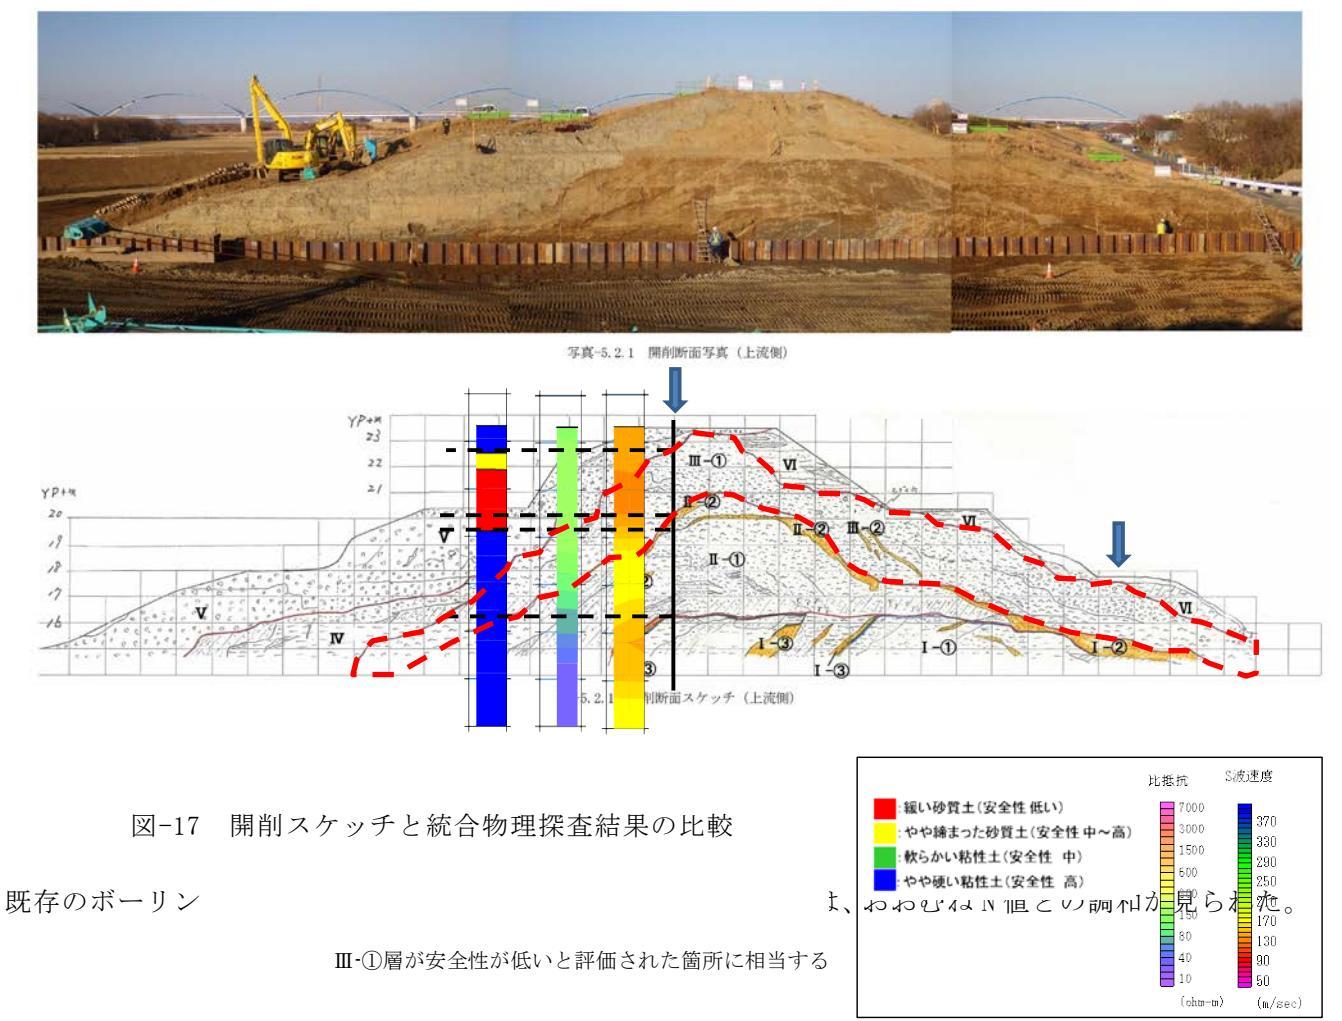
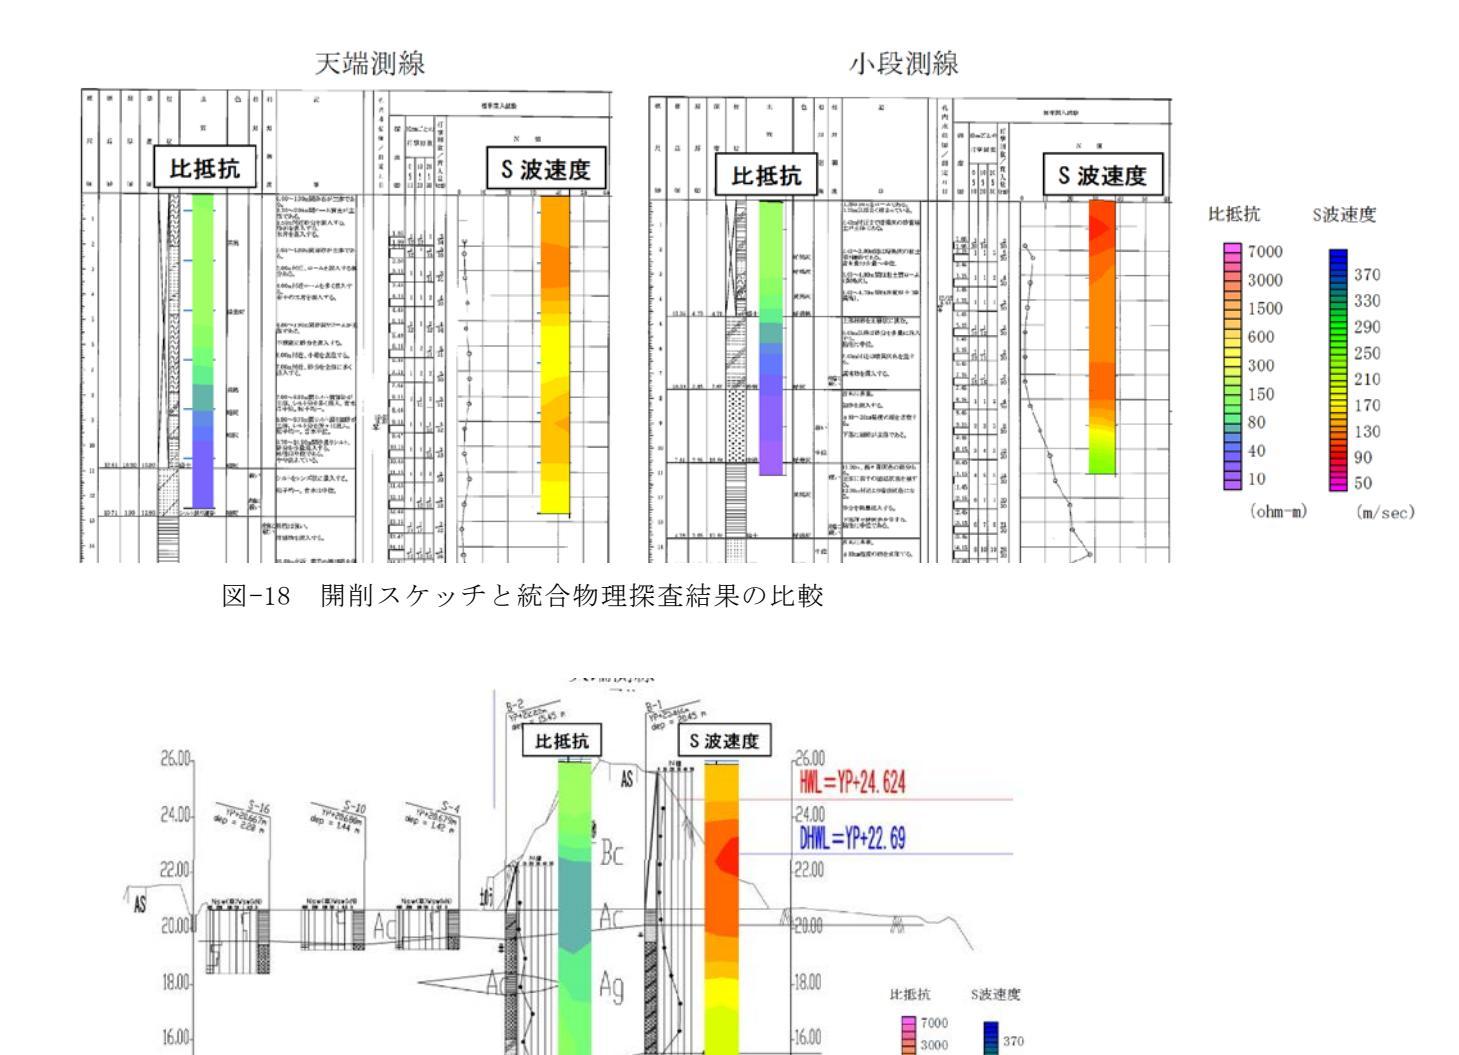
図-19 開削スケッチと統合物理探査結果の比較

統合物理探査結果と既存のボーリングデータを比較して、検証を行った。下図は、御所沼排水樋管開 削調査の堤防の断面で、位置は、渡良瀬川左岸 2.0K+50m 付近である。

統合物理探査の適用性に関する検討結果においては、フォローアップ委員会でもばらつきが大きいと いう指摘があり、大量のデータを重ね合わせると相関性が確認できることが他の研究などから示されて いる。今回の土質試験を含むボーリングデータと統合物理探査データ(S 波速度と比抵抗)をピンポイントで比較しても必ずしも相関性はみられず、クロスプロット解析の閾値を容易に決められないという問題があった。
