記者発表資料

一 圏央道笠森トンネル工事に伴う陥没について 一

平成22年10月19日(火)18時30分頃、千葉県市原市水沢の圏央道笠森トンネル工事中において、トンネル掘削部の地上の土地が陥没する事故が発生しましたので、お知らせします。

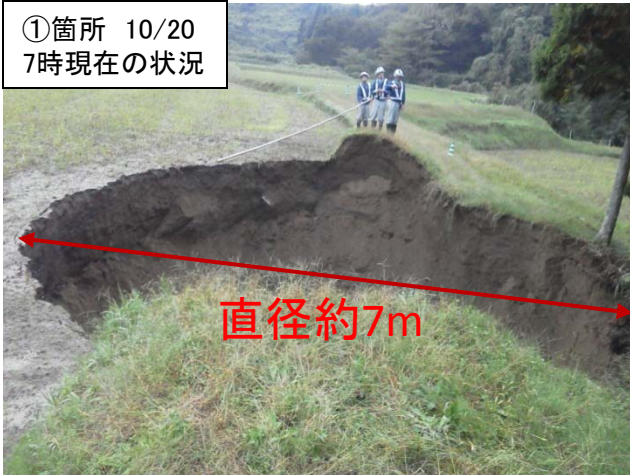
①箇所 10/20
7時現在の状況

直径約7m 陥没深さ約5m

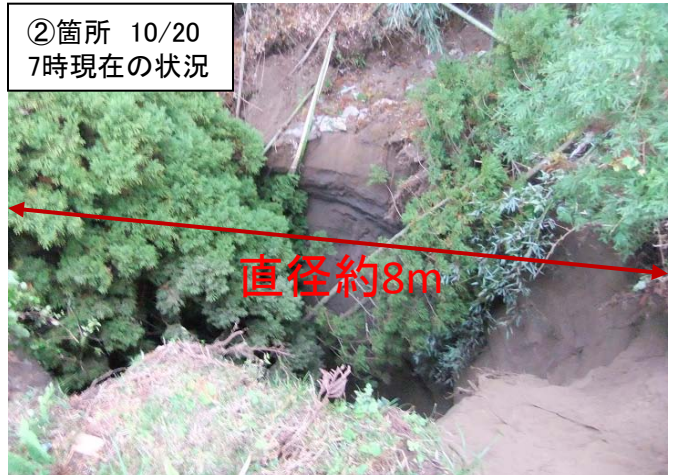
②箇所 10/20
7時現在の状況

直径約8m 陥没深さ10m以上
