国土交通省 関東地方整備局  
千葉国道事務所

### 国道127号南房総市富浦町豊岡地先 法面崩落について【第2報】

# 国道127号南房総市富浦町豊岡地先の 坂下トンネルの木更津側法面崩落状況

# 国道127号南房総市富浦町豊岡地先の 坂下トンネルの木更津側法面崩落の復旧状況

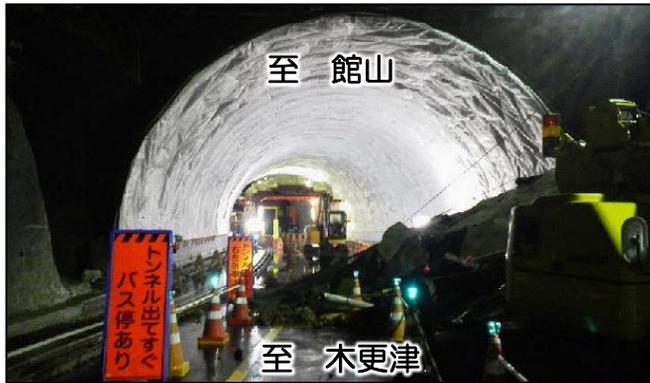
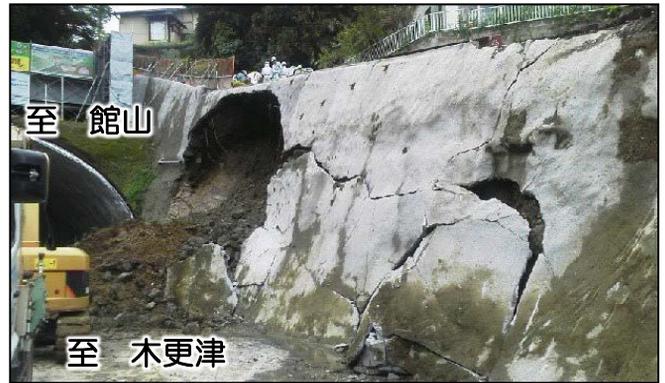
## 【①法面崩落状況】

平成27年9月7日2時20分、国道127号南房総市富浦町豊岡地先において、法面崩落により上下線通行止めを実施しています。

(H27.9.7 4:00撮影)

(H27.9.7 11:20撮影)

平成27年9月7日	2:20頃	法面崩落発生、交通規制開始
	4:50	復旧作業開始
		土のう設置、押え盛り土、シート設置など
平成27年9月8日	5:00	通行規制解除見込

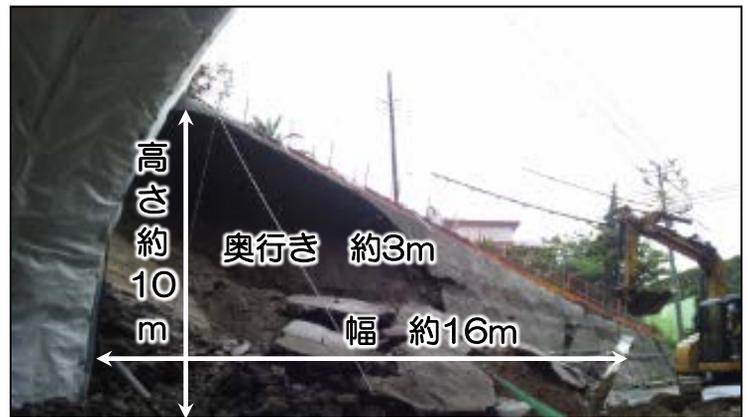
## 【②崩落規模】

高さ 約10m  
幅 約16m  
奥行き 約3m

- ・水道管破損（約360戸断水）
- ・国道127号上下線通行止め
