国土交通省 関東地方整備局
千葉国道事務所

国道127号南房総市富浦町豊岡地先の法面崩落 箇所への通行止め解除について【第3報】

【参考】国道127号南房総市富浦町豊岡地先の 坂下トンネルの木更津側法面崩落状況

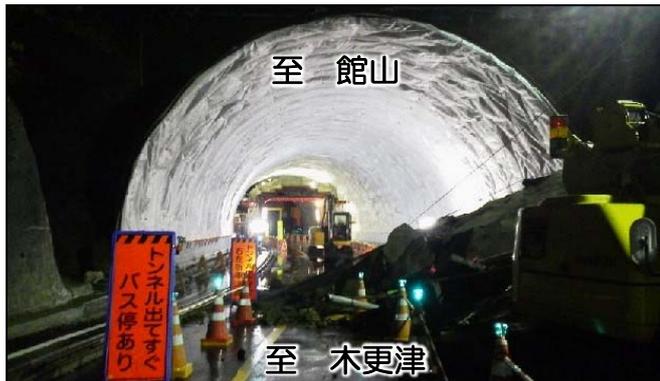
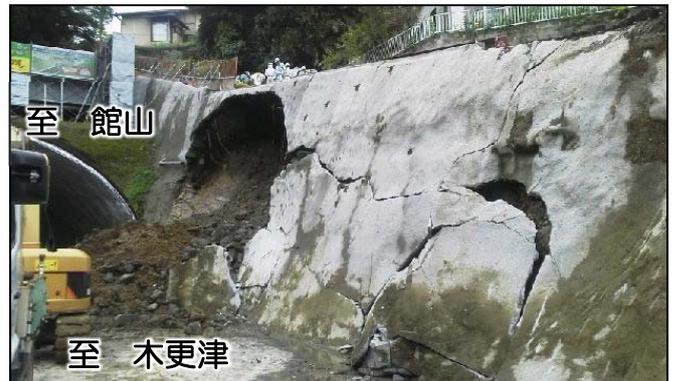
【①法面崩落状況】

(H27.9.7 4:00撮影)

(H27.9.7 11:20撮影)

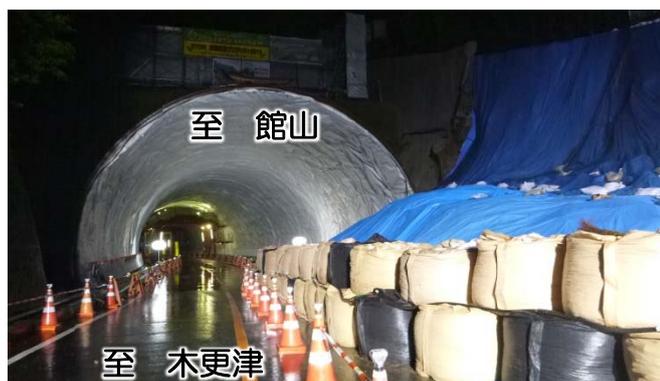
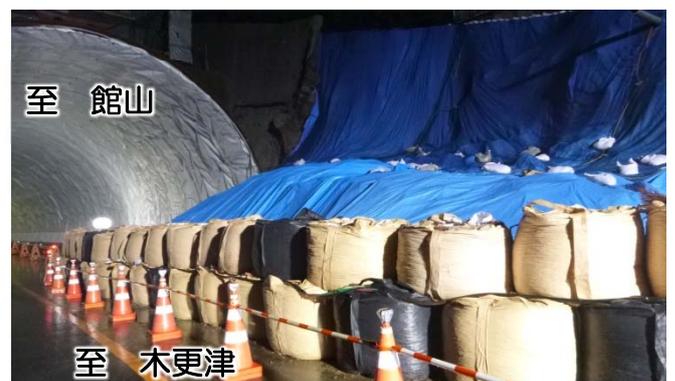
【②仮復旧後の状況】

(H27.9.8 3:00撮影)

平成27年9月7日	2：20頃	法面崩落発生、交通規制開始
	4：50	復旧作業開始 土のう設置、押え盛り土、 シート設置など
平成27年9月8日	5：00	通行規制解除

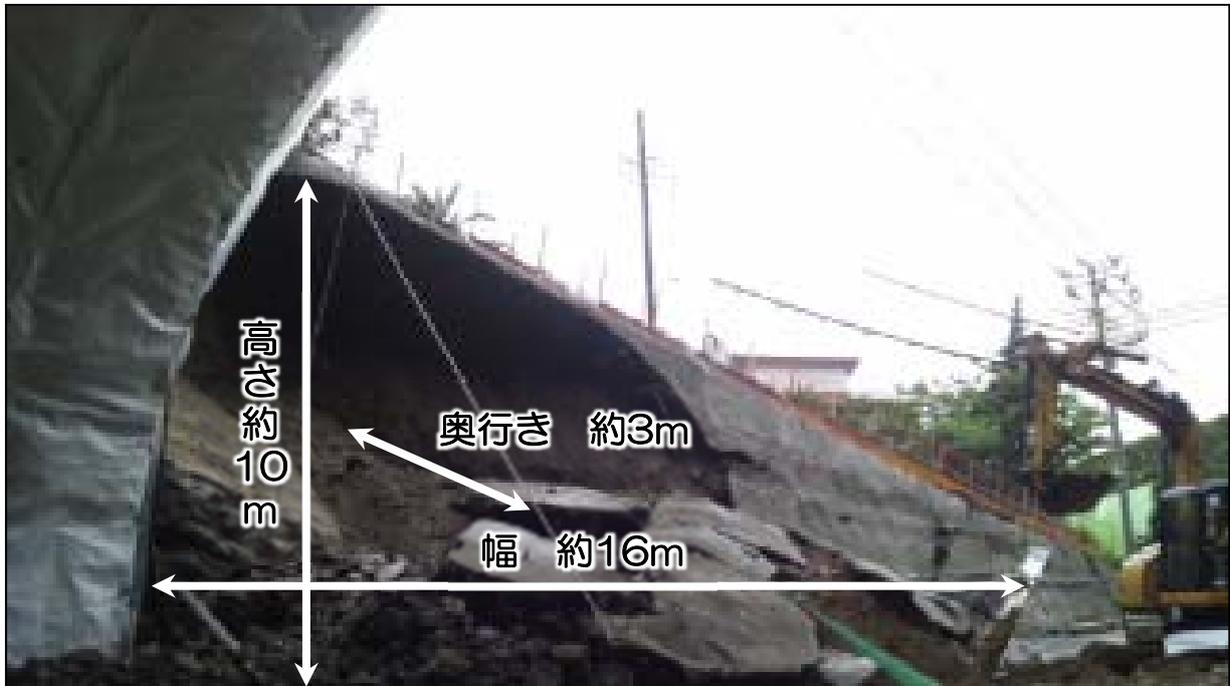
【③崩落規模】

高さ 約10m、幅 約16m、奥行き 約 3m
