現地調査結果 [日照障害] (1/2)

今後、周辺地域の日照障害の影響を検討するために必要となる土地利用の状況、地形の状況、日影の現状を現地踏査等により把握しました。

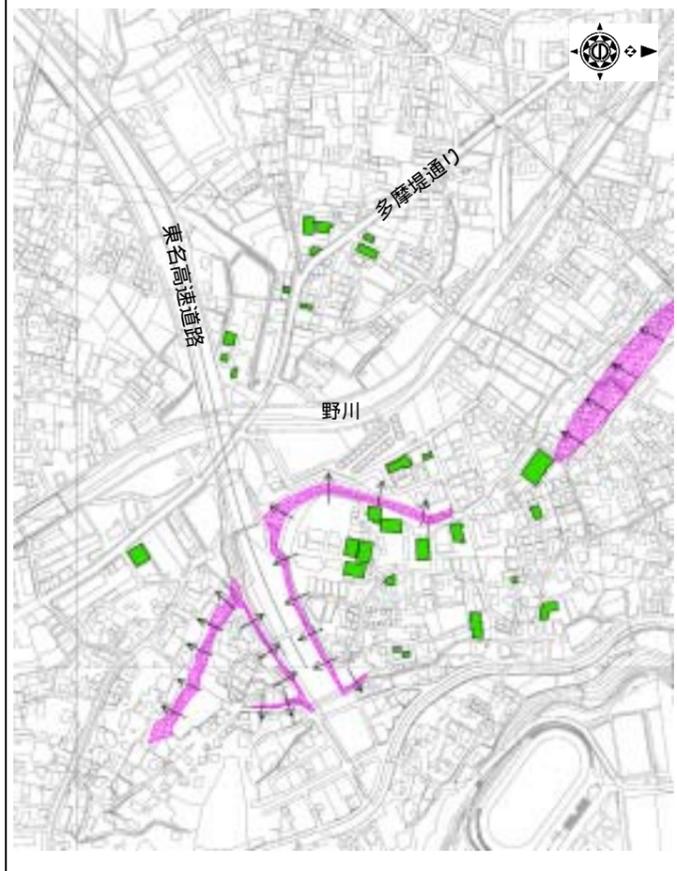
東名高速道路周辺	甲州街道周辺	中央自動車道周辺	東八道路周辺
<p>土地利用状況 地形の状況</p>

<p>土地利用の状況</p> <p>a) 住居等の立地状況 主に2階建の住居が周辺に分布します。</p> <p>b) 周辺地域に著しい日影の影響を及ぼす中高層建築物の位置 5階建以上の建築物はありません。</p> <p>地形の状況 主に平坦地が周辺に分布していますが、砧小学校南東側に高さ5m以上の傾斜地があります。また、大蔵6丁目の東名高速道路周辺に高さ5m以上の崖地があります。</p>	<p>土地利用の状況</p> <p>a) 住居等の立地状況 主に2階建の住居が周辺に密集しています。</p> <p>b) 周辺地域に著しい日影の影響を及ぼす中高層建築物の位置 主に甲州街道沿い、京王線つつじヶ丘駅周辺に5階建以上の建築物があります。</p> <p>地形の状況 主に平坦地が周辺に分布していますが、京王線つつじヶ丘駅東側に高さ5m以上の傾斜地があります。</p>	<p>土地利用の状況</p> <p>a) 住居等の立地状況 主に2階建の住居が周辺に分布します。</p> <p>b) 周辺地域に著しい日影の影響を及ぼす中高層建築物の位置 5階建以上の建築物はありません。</p> <p>地形の状況 主に平坦地が周辺に分布しています。</p>	<p>土地利用の状況</p> <p>a) 住居等の立地状況 主に2階建の住居が周辺に分布します。</p> <p>b) 周辺地域に著しい日影の影響を及ぼす中高層建築物の位置 東八道路周辺に5階建以上の建築物があります。</p> <p>地形の状況 主に平坦地が周辺に分布しています。</p>
