3) 昭和から平成

表 3-3 昭和以降の主な水害

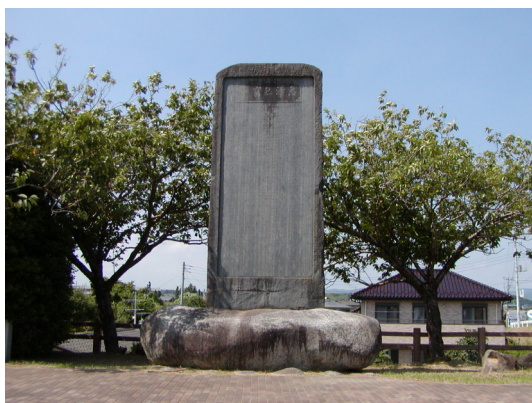
久慈川の本格的な改修工事は昭和14（1939）年に始まった。それからの20年の歩みを記念して、当初起工式をおこなった場所に昭和33年（1958）記念碑が建てられた。幸久橋と水郡線久慈川橋梁に挟まれた左岸（常陸太田市）の堤防上にある。碑文は洪水被害の歴史、久慈川改修期成同盟会結成から以降の工事進捗の様子が記され、新たな決意の言葉で結ばれている。碑面上部には「恵澤無窮」（恵み多き沢、窮まりなし）の四文字が刻まれている。

久慈川改修記念碑(常陸太田市)

昭和33年には、20年の治水の歩みを記念して、当初起工式が行われた場所に久慈川改修記念碑が建立された。

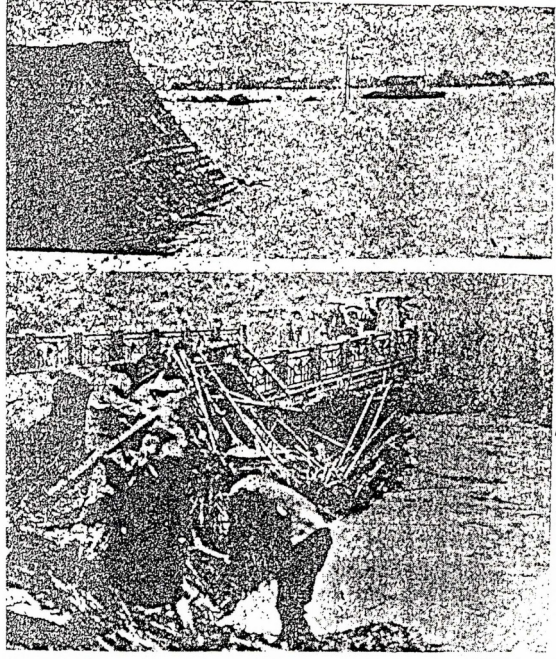
太田地方の惨状

田村の人家が流出西山等附近の桃源橋に引懸り太田町消防組決死の被復作業下は太田町埜町東坂縣道崖にある人家の倒壊

上は太田町東田圃を流れ行く人家、中は久慈郡警

◀▲昭和13年6月28日台風による大洪水の被災状況を報じた新聞記事。

| 年月(西暦) | 被害状況 |
|---|---|
| 昭和 13. 6.28 (1938) | 台風のため久慈川、里川決壊、太田近辺大洪水。常北電鉄 5 日間不通。冠水面積 12 万 4 千 5 百町歩 |

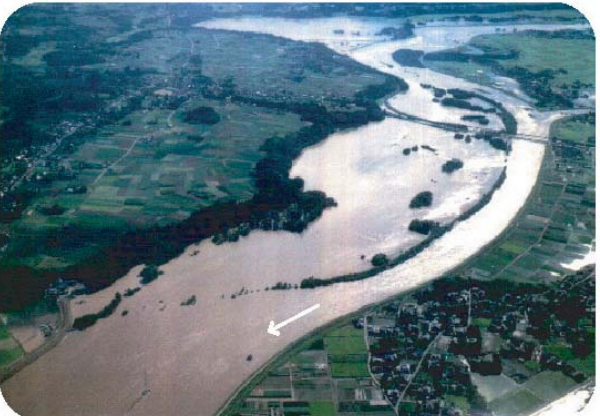
図 3-3 水害による被災状況

◀昭和61年8月の台風10号による被災状況 (常陸太田市額田地区付近)

| 年月(西暦) | 被害状況 |
|---|---|
| 昭和 61. 8. 5 (1986) | 台風 10 号により、榊橋付近で水位が H.W.L を越える。浸水戸数 250 戸、浸水面積 1,820ha (宅地浸水面積 4.5ha)、直接被害額約 12 億円(直轄管理区間内の集計) |
