# 久慈川管内堤防詳細点検結果情報図

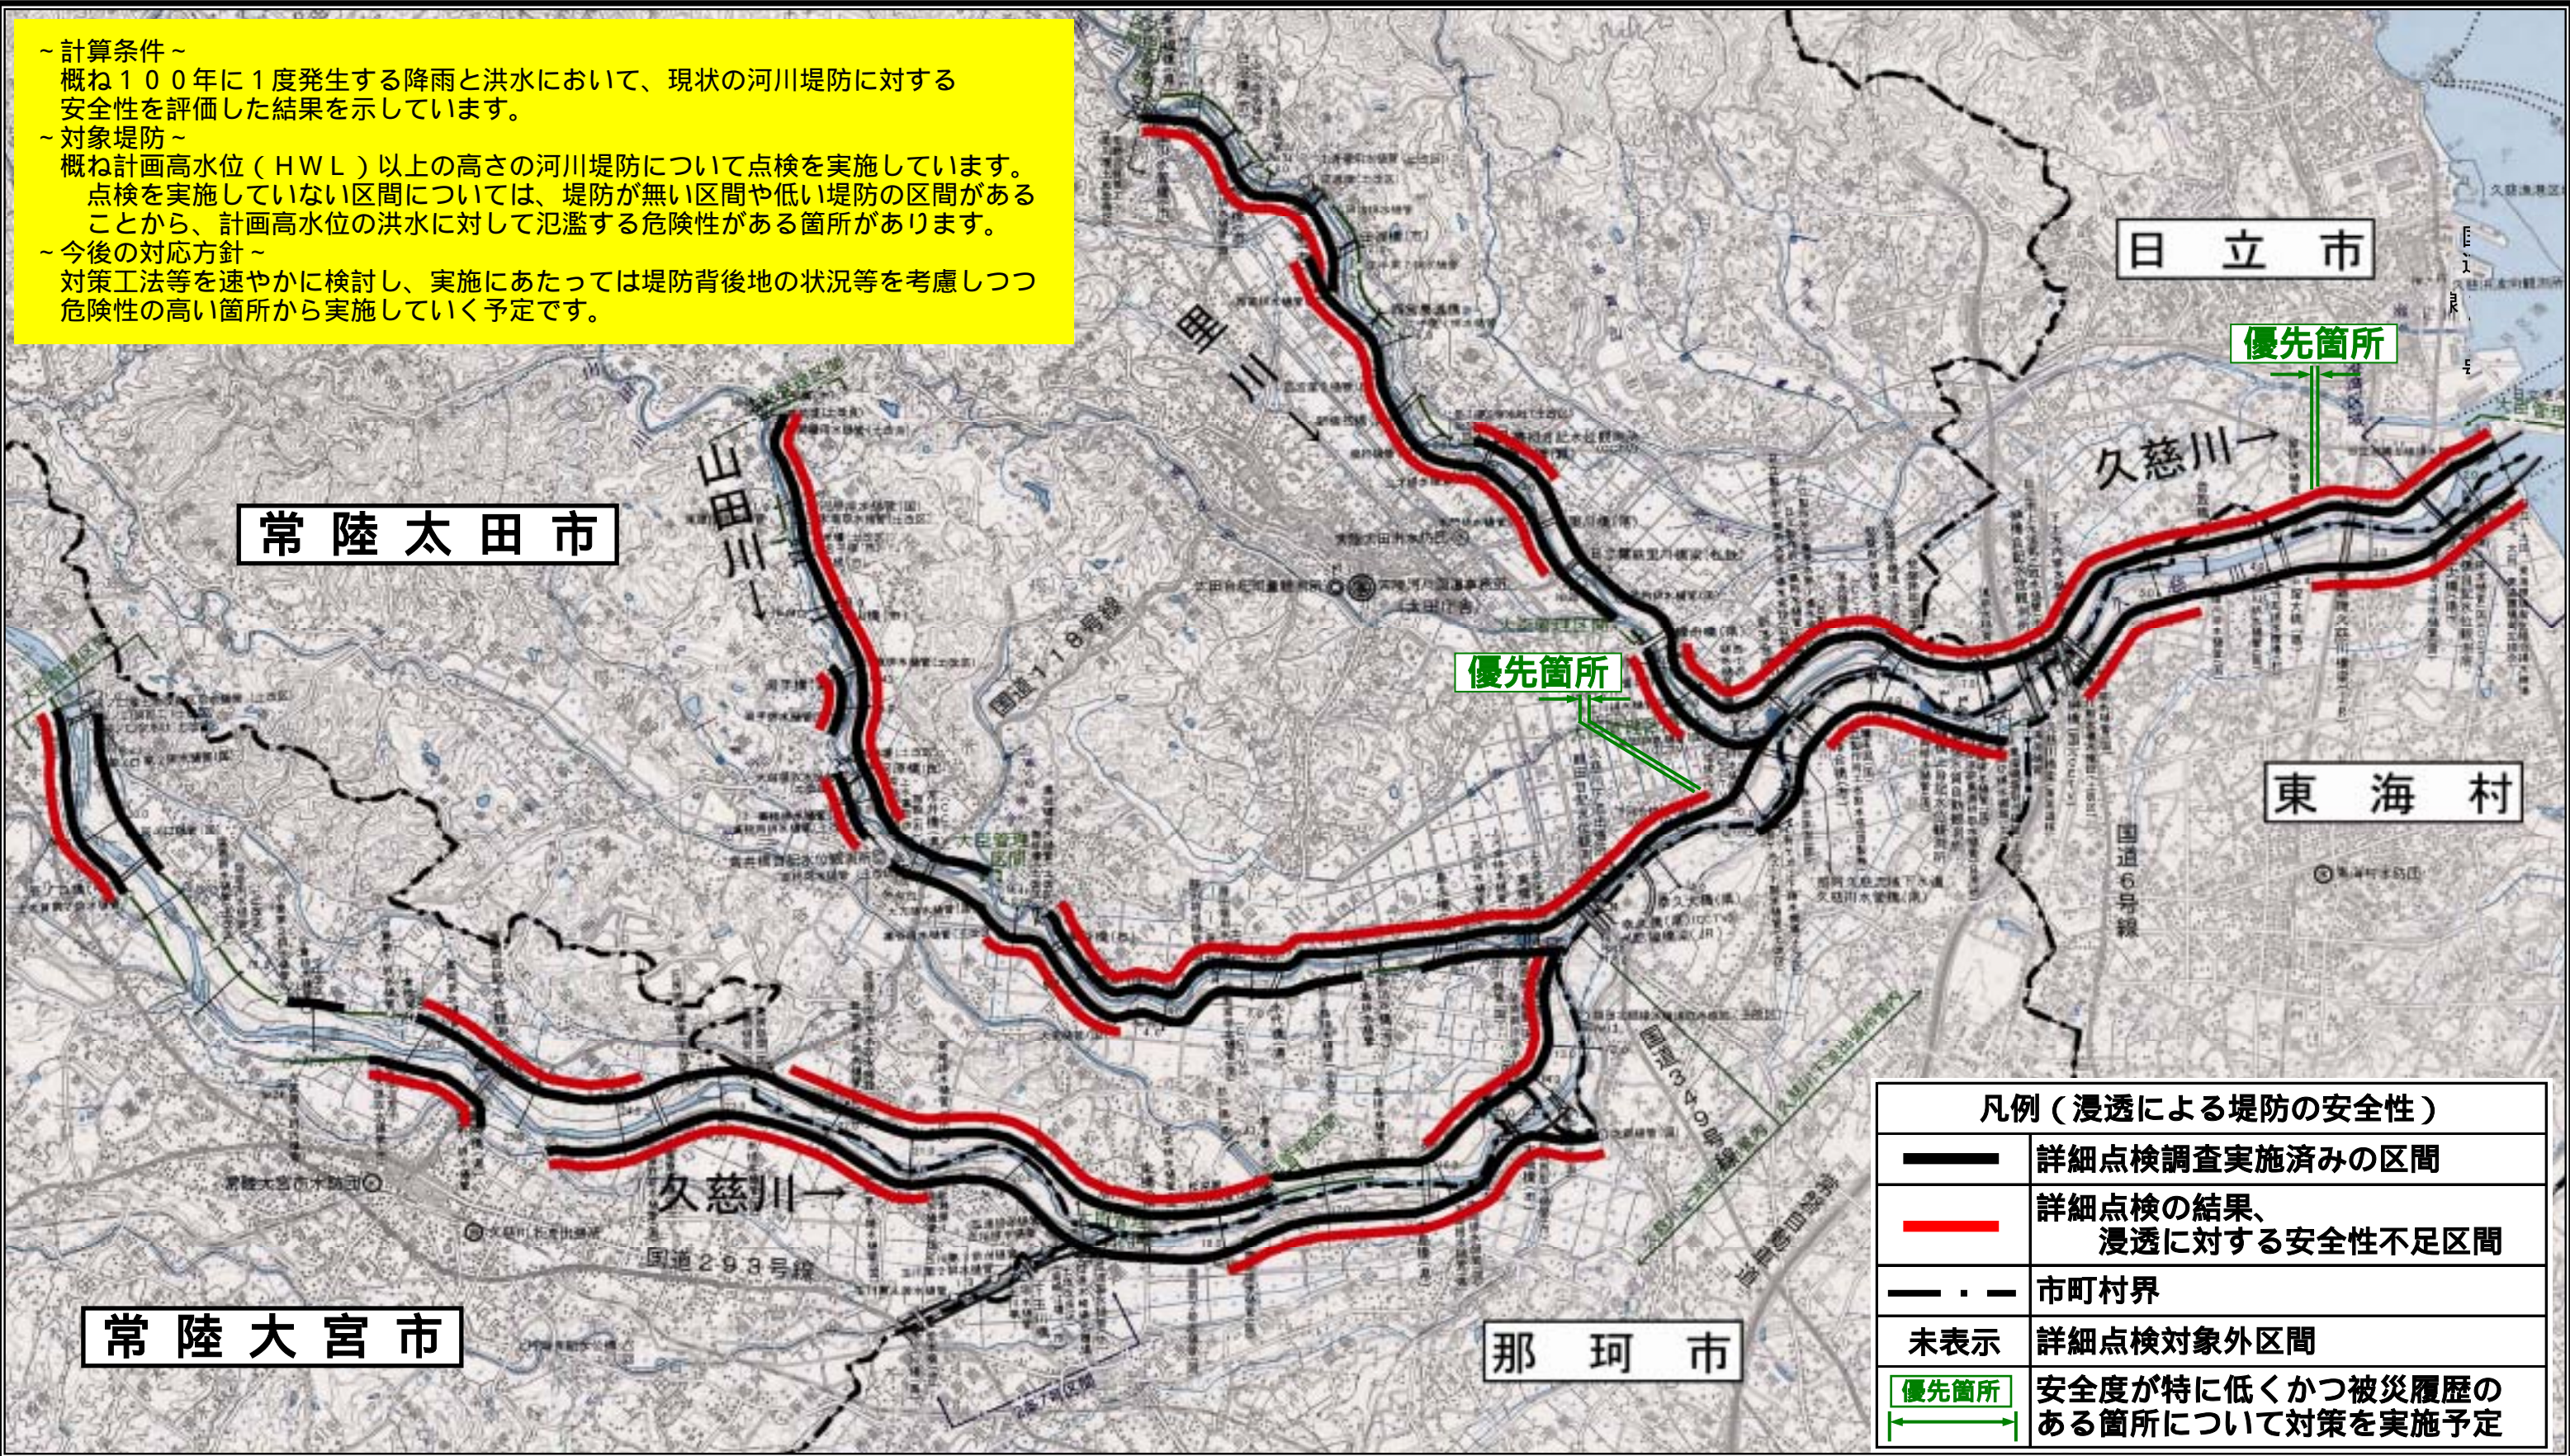
~ 計算条件 ~  
 概ね100年に1度発生する降雨と洪水において、現状の河川堤防に対する安全性を評価した結果を示しています。  
 ~ 対象堤防 ~  
 概ね計画高水位（HWL）以上の高さの河川堤防について点検を実施しています。点検を実施していない区間については、堤防が無い区間や低い堤防の区間があることから、計画高水位の洪水に対して氾濫する危険性がある箇所があります。  
 ~ 今後の対応方針 ~  
 対策工法等を速やかに検討し、実施にあたっては堤防背後地の状況等を考慮しつつ危険性の高い箇所から実施していく予定です。
