平成23年5月26日(木)  
国土交通省関東地方整備局  
霞ヶ浦河川事務所

### 緊急災害復旧工事施工者への感謝状授与

### 工事内容

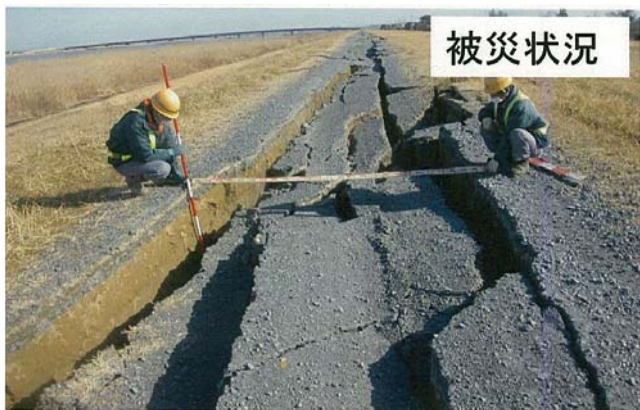
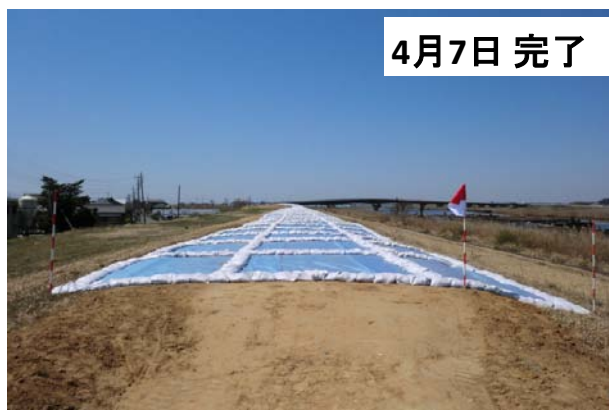
1. 工事名: H22本新地先緊急災害復旧工事  
場所: 茨城県稲敷市本新地先  
(西浦右岸3.75k+100m-5.25k+80m)  
被害状況: 堤防亀裂・陥没  
主な内容: 盛土・シート張り  
施工期間: 23日間  
施工延長: 1,480m  
施工会社: 松原建設(株)

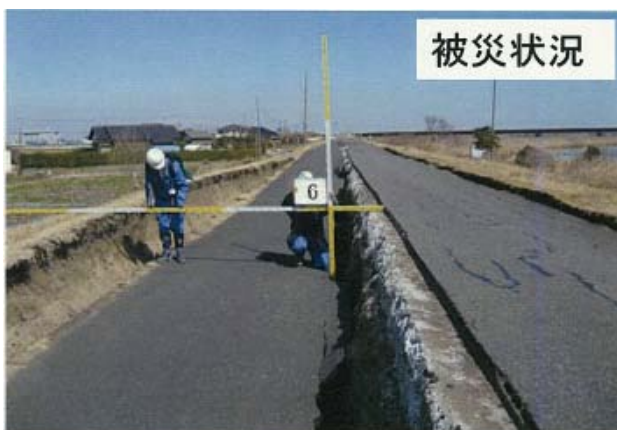
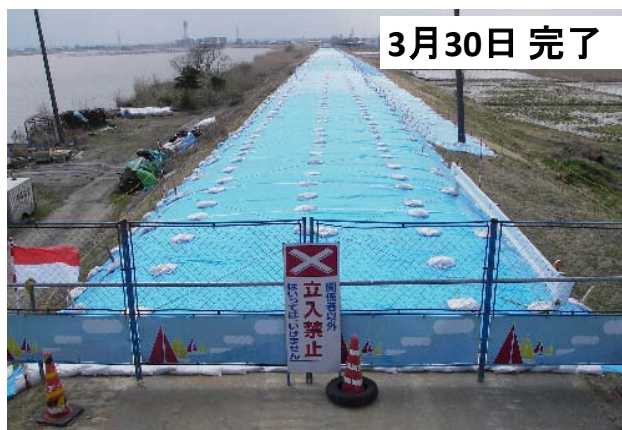
2. 工事名: H22尾島地先緊急災害復旧工事  
場所: 茨城県稲敷市尾島地先  
(西浦右岸7.6k-8.0k)  
被害状況: 堤防亀裂・陥没  
主な内容: 盛土・シート張り  
施工期間: 15日間  
施工延長: 400m  
施工会社: 松崎建設(株)

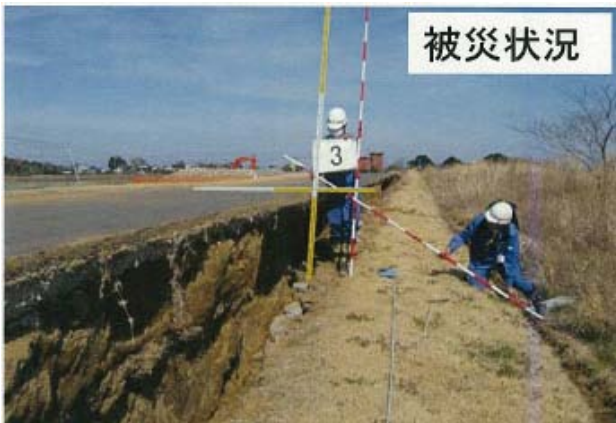
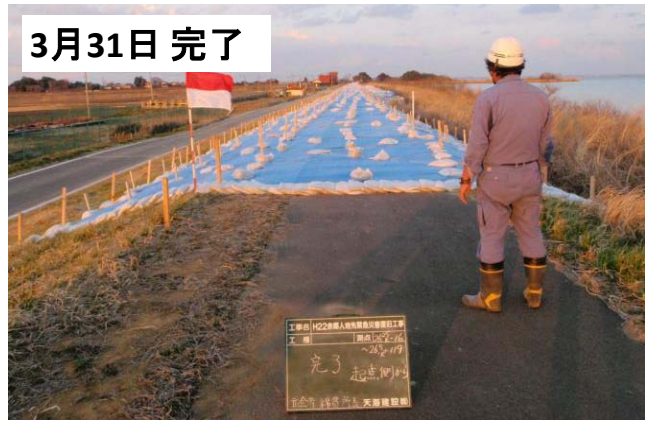
3. 工事名: H22余郷入地先緊急災害復旧工事

被害状況: 堤防亀裂・陥没

主な内容: 大型土のう設置・盛土・シート張り

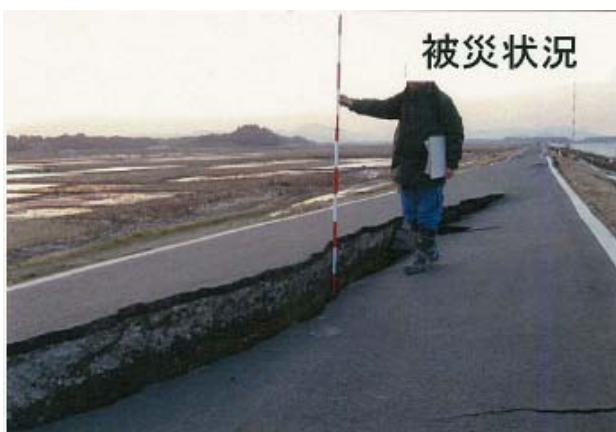
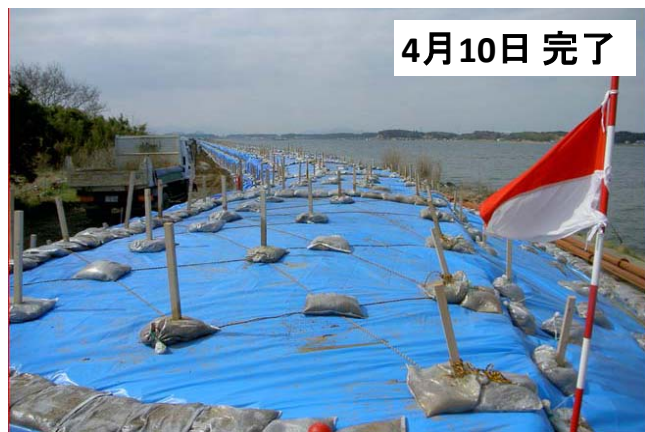
4. 工事名: H22井関地先緊急災害復旧工事

被害状況: 堤防亀裂・陥没

主な内容: 大型土のう設置・盛土・シート張り

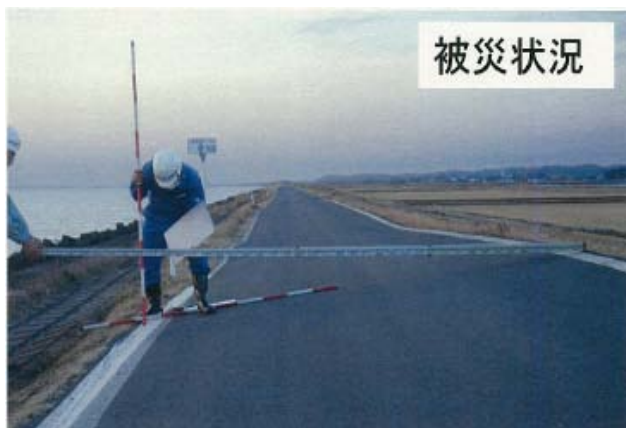
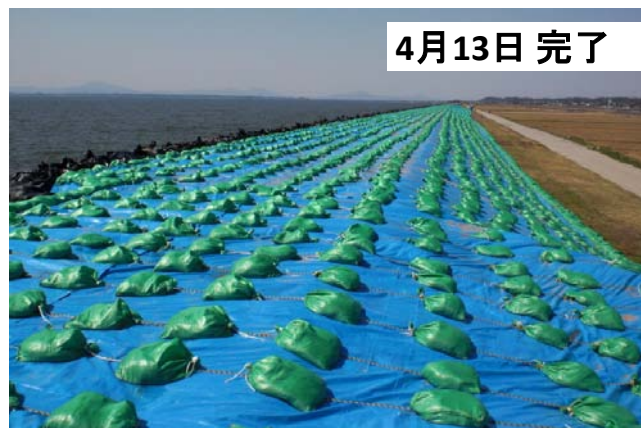
5. 工事名: H22小高地先下流部緊急災害復旧工事

被害状況: 堤防変位・沈下、護岸変形

主な内容: 大型土のう設置・盛土・シート張り

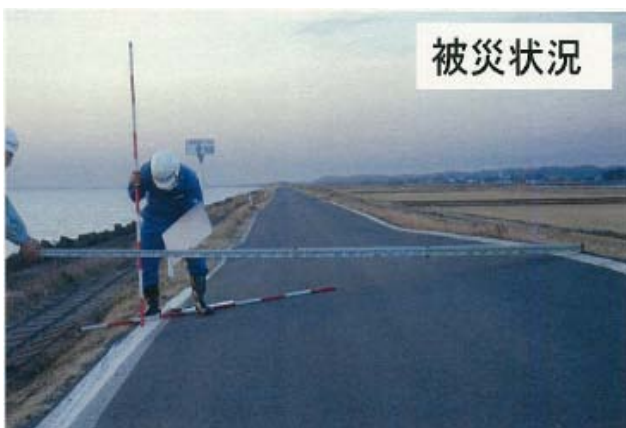
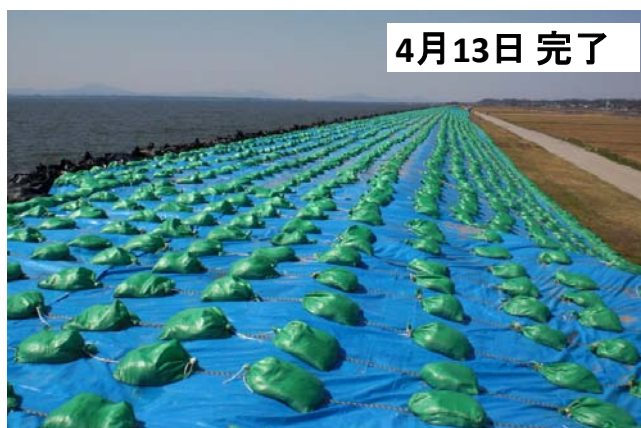
5. 工事名: H22小高地先上流部緊急災害復旧工事

被害状況: 堤防亀裂・護岸変形

主な内容: 大型土のう設置・盛土・シート張り

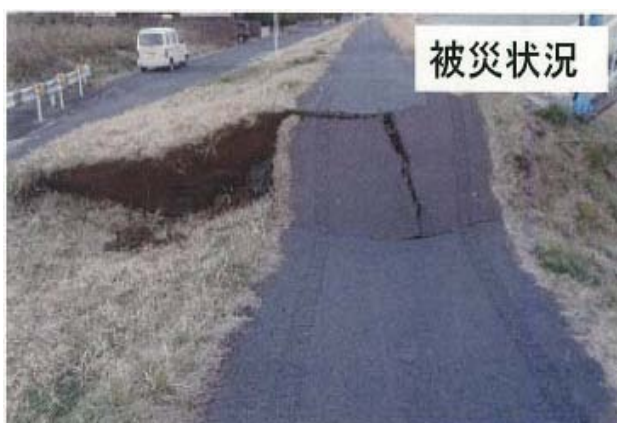
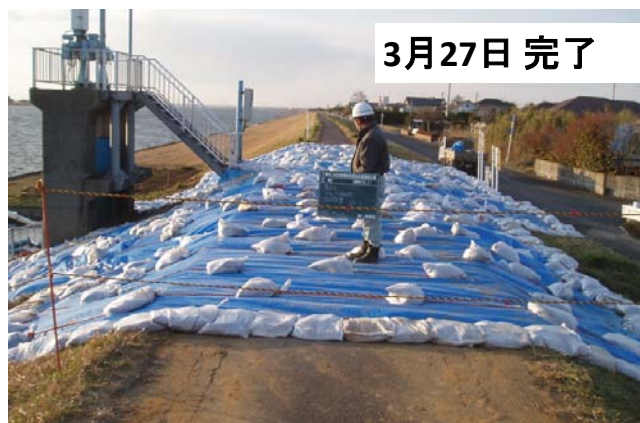
6. 工事名: H22息栖地先緊急災害復旧工事

被害状況: 樋管脇堤防陥没

主な内容: 盛土・法面整形・シート張り

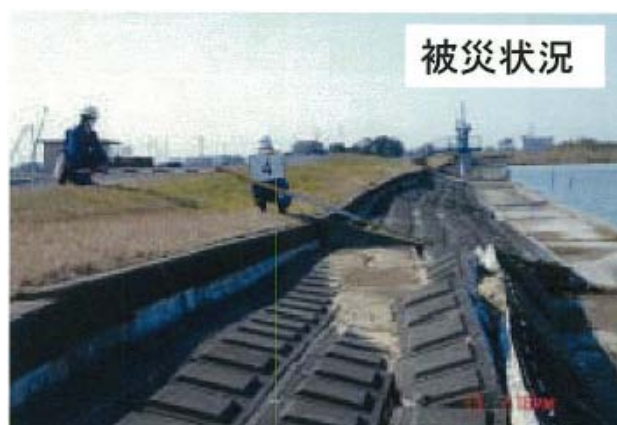
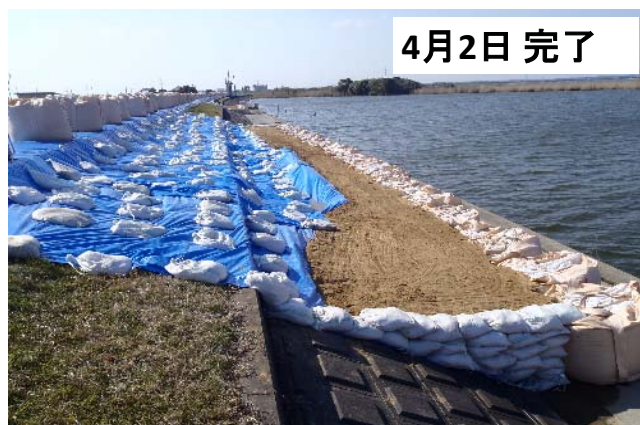
7. 工事名: H22一ノ分目地先緊急災害復旧工事

被害状況: 護岸崩壊

主な内容: 大型土のう設置・盛土・シート張り

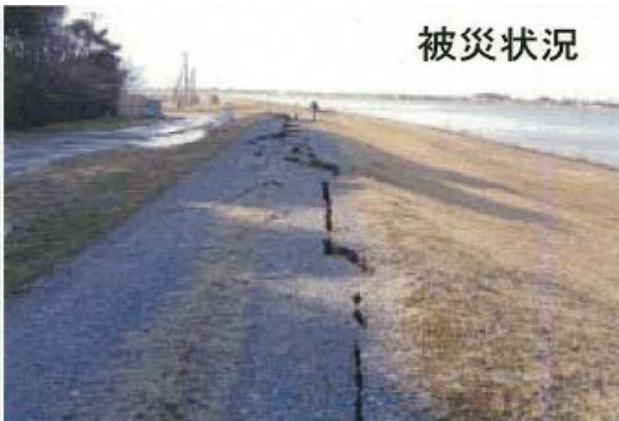
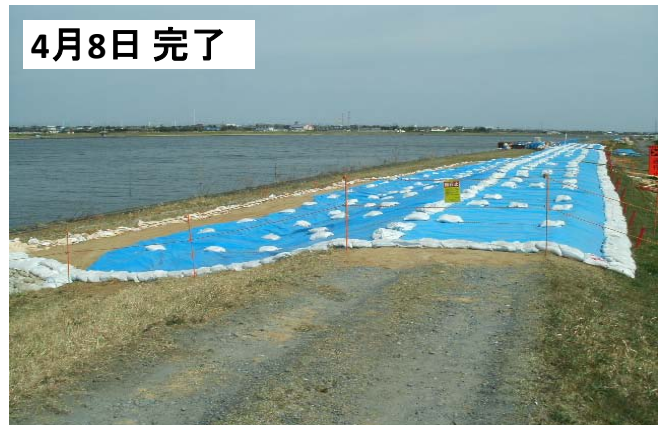
8. 工事名: H22日川地先緊急災害復旧工事

被害状況: 堤防亀裂・陥没

主な内容: 大型土のう設置・盛土・シート張り

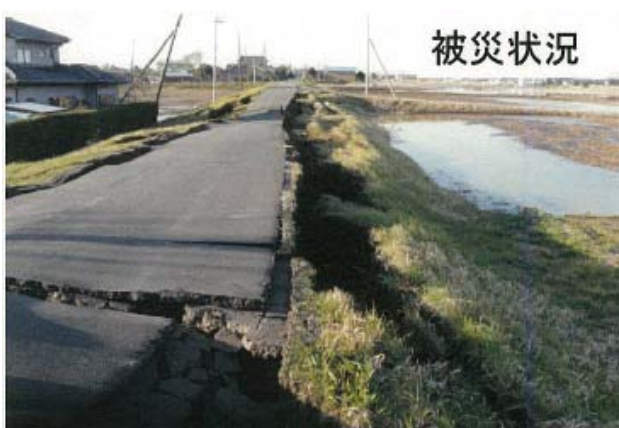
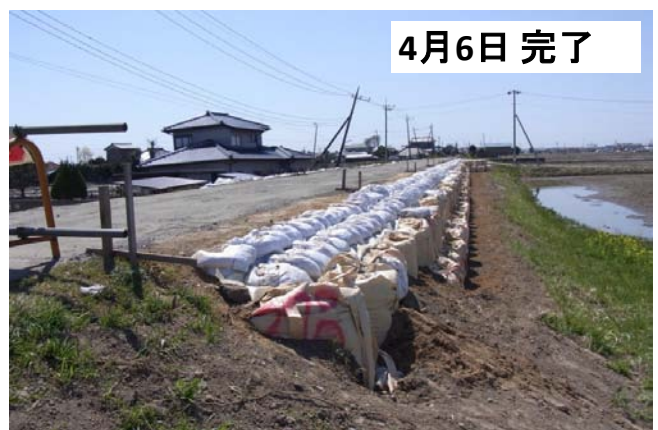
9. 工事名: H22八筋川地先緊急災害復旧工事

被害状況: 堤防亀裂・陥没、護岸変形

主な内容: 大型土のう設置・盛土・シート張り

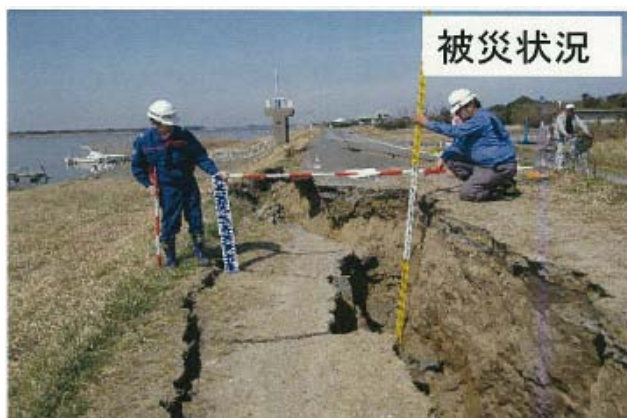
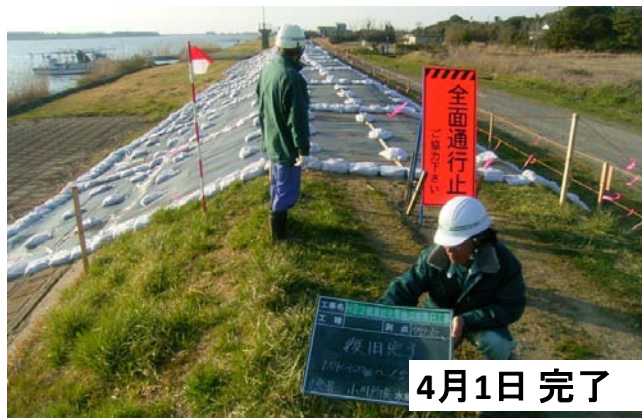
10. 工事名: H22横瀬地茨城県神栖市横瀬地先

被害状況: 堤防亀裂・陥没

主な内容: 大型土のう設置・盛土・シート張り

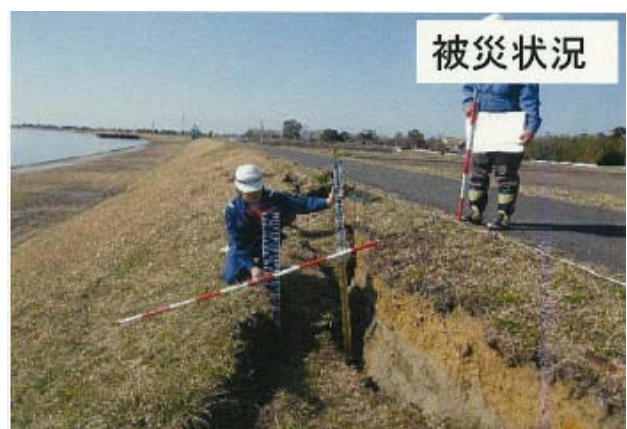
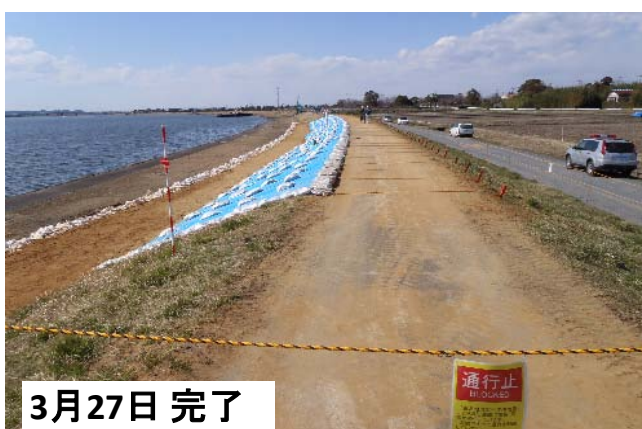
11. 工事名: H22高浜地先緊急災害復旧工事

被害状況: 堤防亀裂、法面変形

主な内容: 大型土のう設置・盛土・法面整形・シート張り

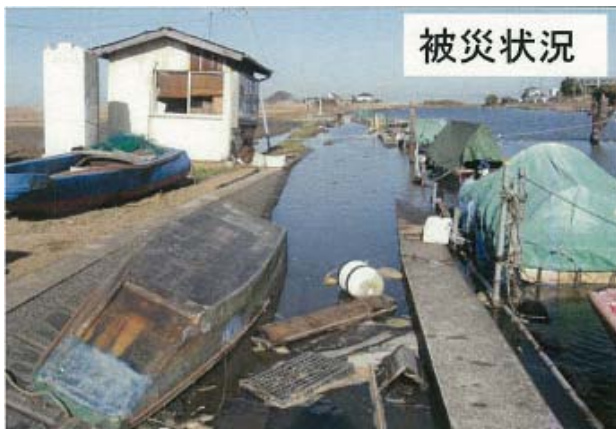
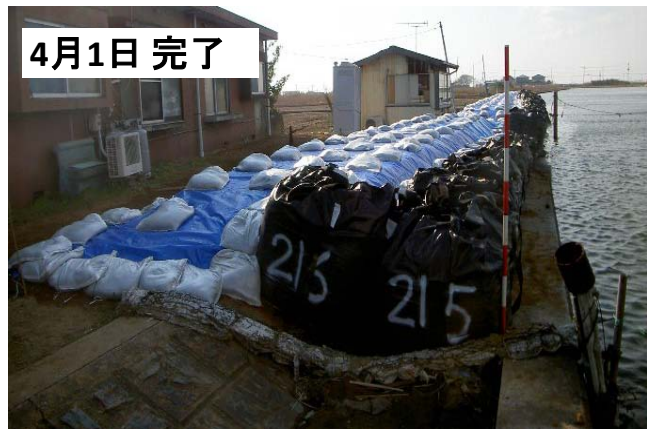
12. 工 事 名 : H22筭島地先緊急災害復旧工事

被害状況 : 護岸変形・堤防沈下

主な内容 : 大型土のう設置・盛土・シート張り・根固めブロック設置
