## 完成間近の砂防施設

### 谷沢川第四砂防堰堤工事が今秋完成します

# 長野原出張所管内における今後の砂防工事紹介

## 遅沢川床固群の工事が始まります

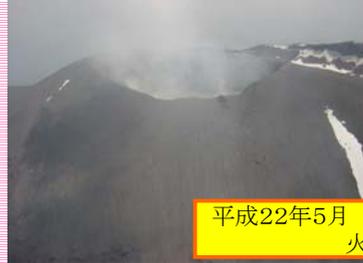
平成22年5月 ヘリあおぞら号より撮影  
火口の様子

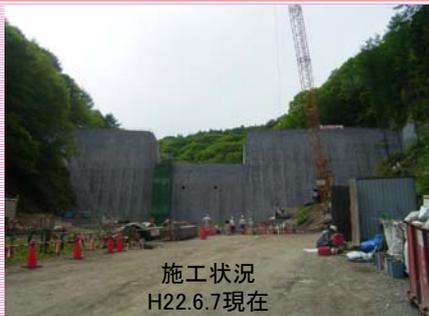
施工状況  
H22.6.7現在

高さ27m、体積約26,000m<sup>3</sup>の砂防堰堤で、現在は水通し部のコンクリート打設を残すのみとなっています。完成すると長野原出張所管内では2番目の高さの砂防堰堤となります。

草津町草津地先において、平成14年度に着工した谷沢川第四砂防堰堤工事（1期工事：平成14年度～平成18年度、2期工事：平成18年度～）が、今年度の秋に完成します。

本工事は、上流に堆積した火山噴出物が下流に流れ出る量を調節し、また川岸が削れられるのを防ぐとともに、品木ダムへの土砂の流入を抑制するため、砂防堰堤を設置しているものです。

谷沢川第四砂防堰堤の施工箇所は、中和事業により上流で石灰を投入しているため、コンクリート構造物を腐食から防ぐ耐酸工法は採用せず、景観に配慮し、御影石による化粧型枠を採用しています。

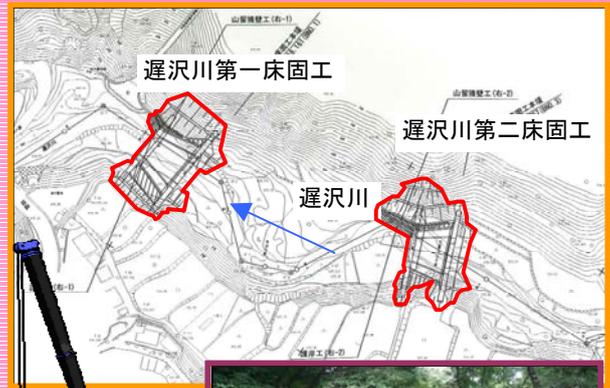
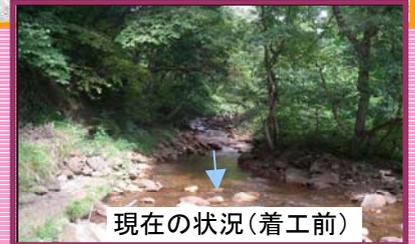
現在の状況(着工前)

長野原町大字大津地先において、H21遅沢川第一床固工工事及びH21遅沢川第二床固工工事が始まります。

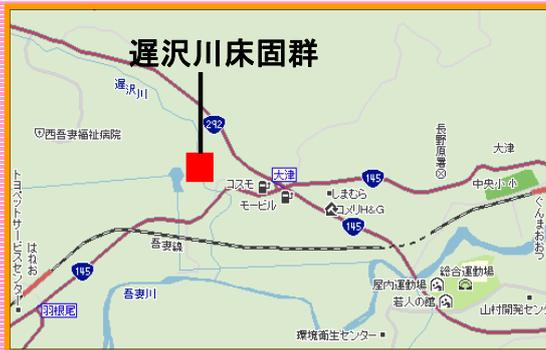
耐酸処理事例  
(遅沢下流第二砂防堰堤)

遅沢川は、極めて強い酸性（pH3.0以下）の強酸性河川となっています。そのため、酸による腐食からコンクリート構造物を守るため、本工事では床固工表面を耐酸性樹脂等で被覆した工法を採用しています。
