万場だより

平成22年12月3日発行
国土交通省関東地方整備局
利根川水系砂防事務所
万場出張所
群馬県多野郡神流町黒田91
電話：0274-57-2049

万場出張所管内の砂防工事紹介

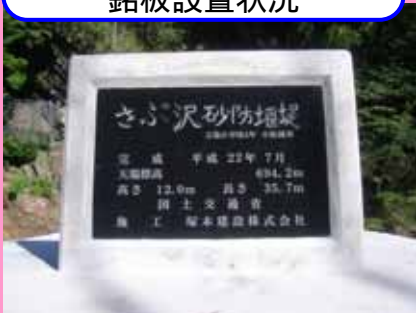
銘板設置状況

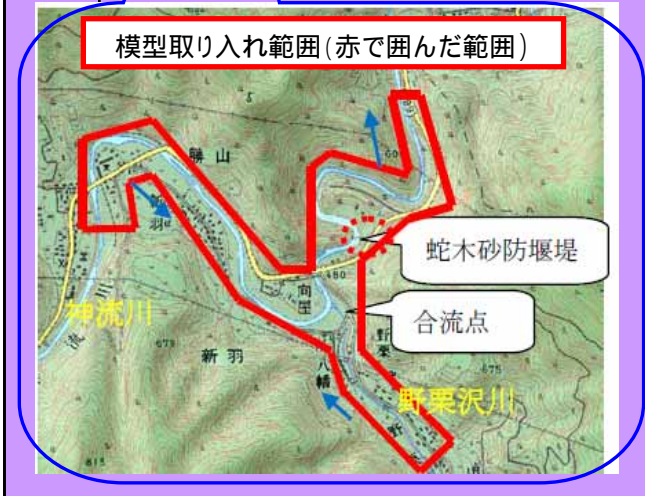
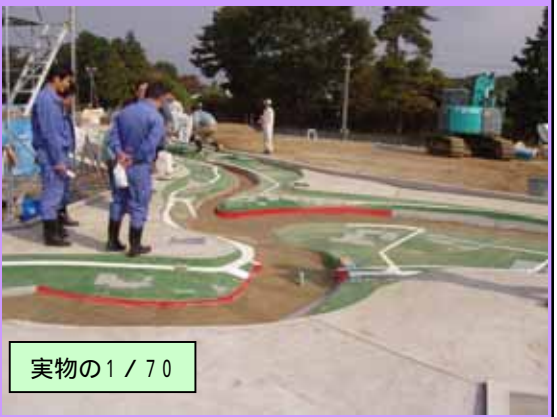
このようなことから、神流川と野栗沢川の合流点において、出水時に発生する土砂の異常堆積原因を明らかにし、その解決策と安全に施設配置計画を検討するための基礎資料を得るため、水理模型実験をつくばの実験場で開催しました。

上流端	下流端	河道延長
神流川	合流点上流3km	下流1.6km	L=4.6km
野栗沢川	上流1.0km地点落差工	合流点	L=1.0km

つくばでの水理模型実験の状況

実物の1/70

野栗沢川合流処理水理模型実験をつくばで開催

神流川左支川野栗沢川は、平成19年9月の台風9号に伴う豪雨により、野栗沢川が上流の支川との合流点で河道閉塞が発生し被災しました。加えて、野栗沢川から流出した多量の土砂は神流川との合流点に達し、本川及び野栗沢川に堆積し氾濫等が生じました。

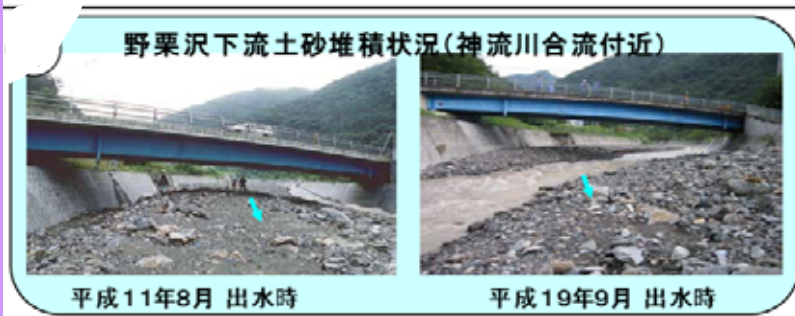
野栗沢下流土砂堆積状況(神流川合流付近)
 平成11年8月 出水時 平成19年9月 出水時
