7月18日アオコ対策状況(攪拌)

7月18日アオコ対策状況(回収)

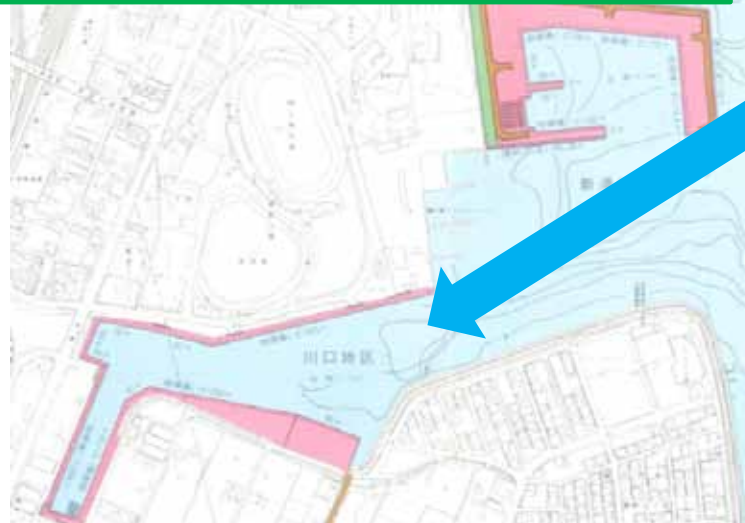
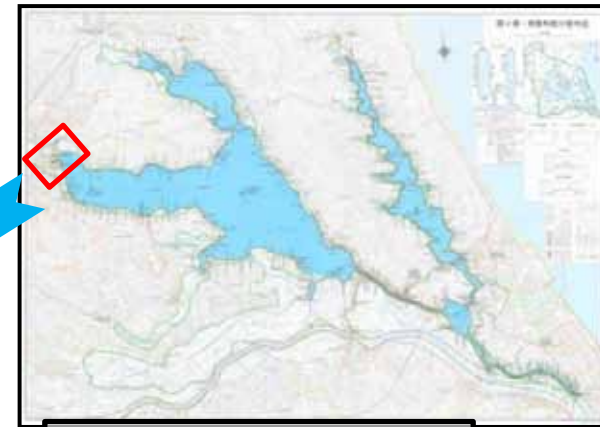
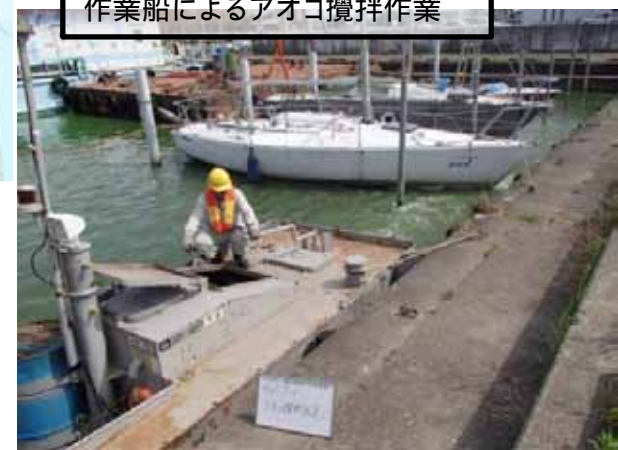
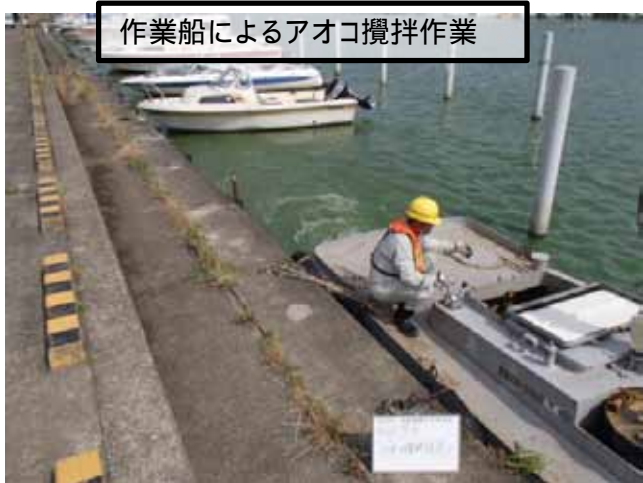
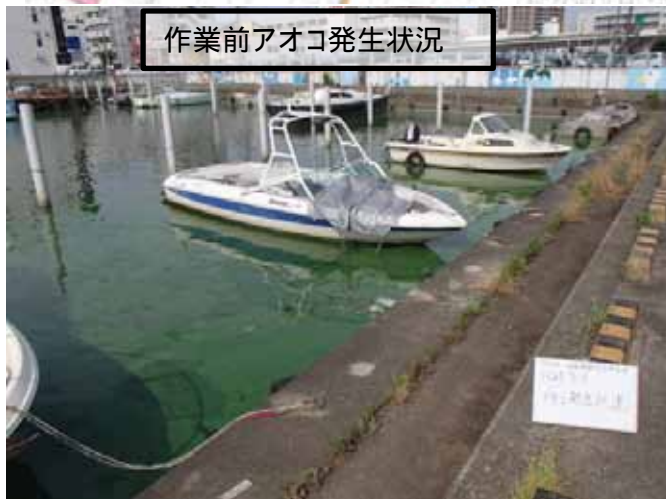
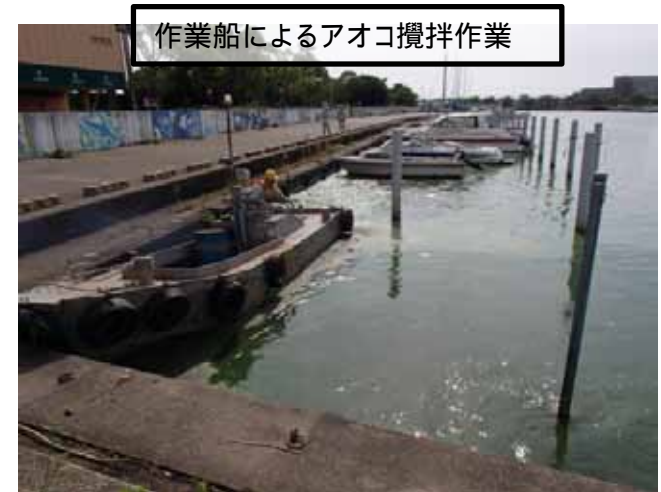
1. 対策箇所: 土浦港
2. 発生状況: 土浦港内レベル3 ~ 4のアオコ発生
3. 対策内容: 作業船3隻にて、攪拌作業を行いました。
4. 対策効果: 攪拌することにより水流が発生し、アオコの堆積は見られずレベル3を維持しました。

作業前アオコ発生状況

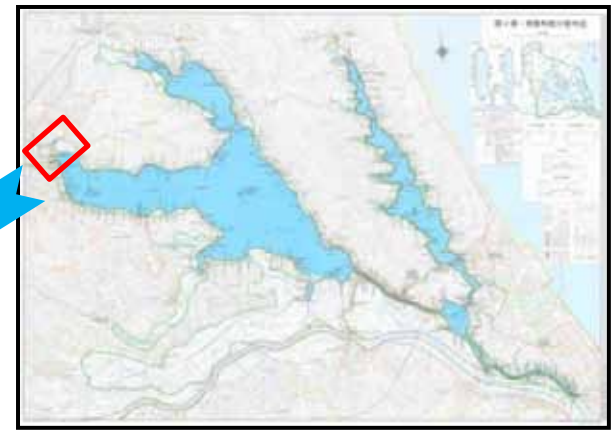
水馬アオコ回収

1. 対策箇所: 土浦港
2. 発生状況: 風でアオコが土浦港内に入って来ており、レベル3~4のアオコ発生
3. 対策内容: 「水馬」にてアオコ回収、「みずすまし」の運転準備を行いました。
4. 対策効果: 「水馬」横はアオコを回収しているため、レベル3~4を維持しました。

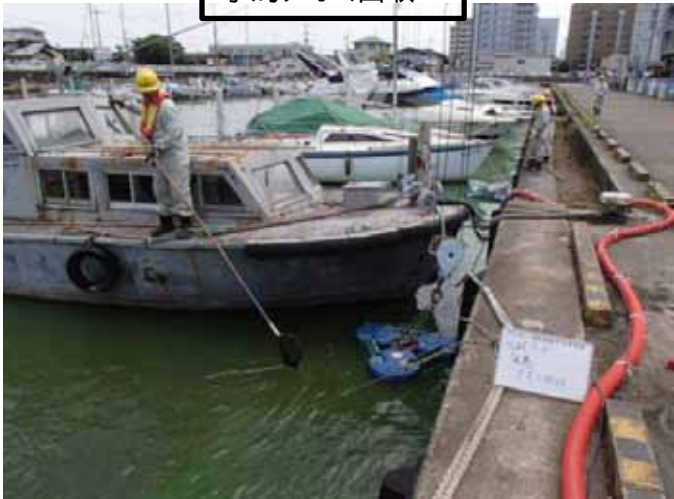
水馬アオコ浮上槽移送
