7月23日アオコ対策状況

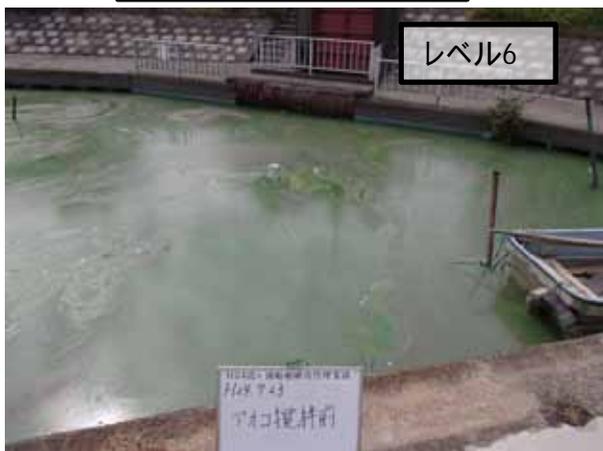
作業前アオコ発生状況

レベル6

1. 対策箇所: 土浦港
2. 発生状況: 土浦港内レベル4～6のアオコ発生、気温の上昇とともに、午後からアオコが土浦港内に寄せられて来ている。
3. 対策内容: 作業船3隻にて、攪拌作業。
4. 対策効果: 攪拌作業を行った場所に関しては、攪拌前レベル5～6から攪拌後レベル3～4程度となる。ピオパーク横は特にひどくレベル6から攪拌後はレベル3～4に改善するが、時間とともにアオコが堆積してレベル5になる。

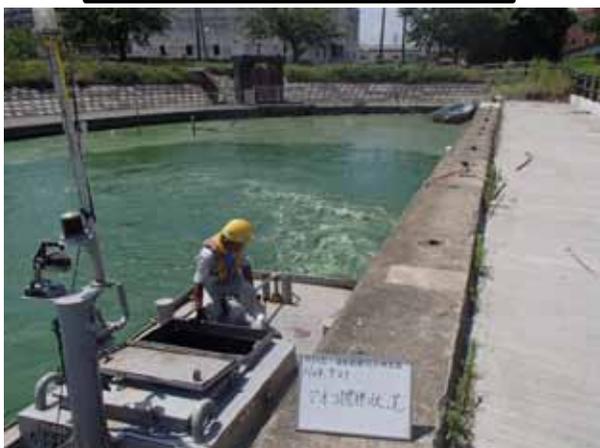
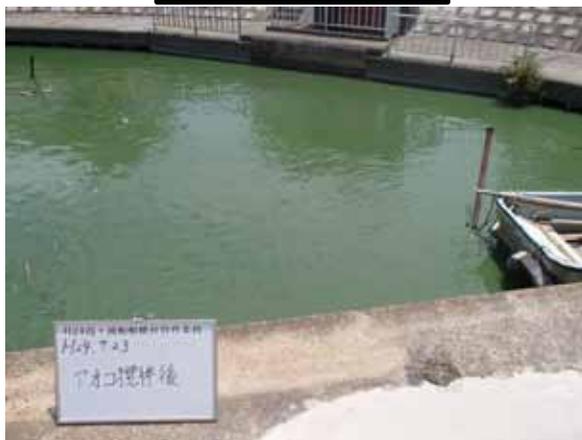
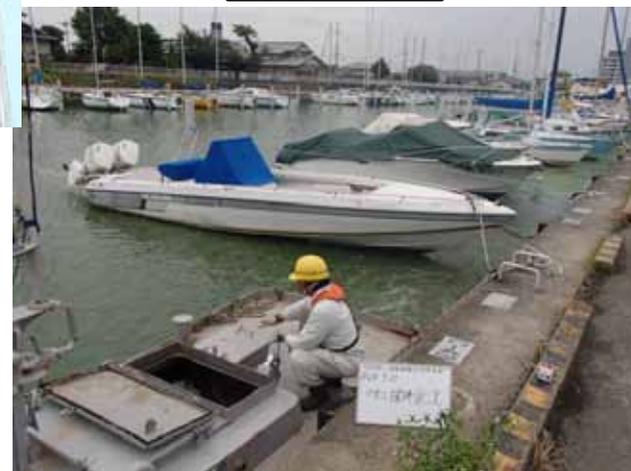
攪拌作業後

作業船によるアオコ攪拌作業

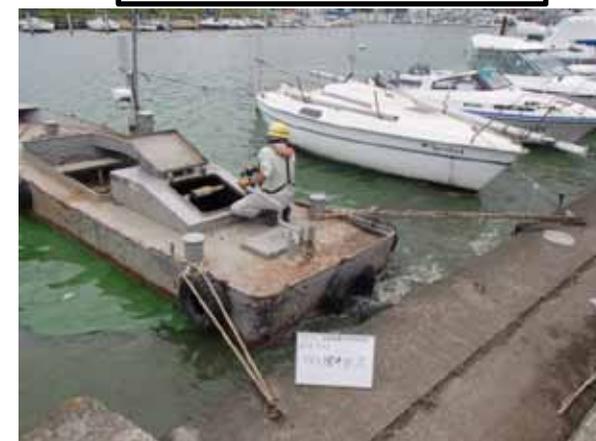
作業船によるアオコ攪拌作業

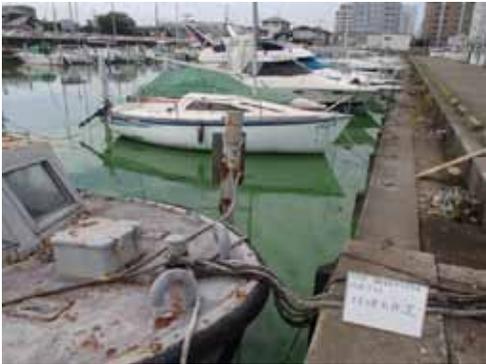
作業前アオコ発生状況

1. 対策箇所: 土浦港
2. 発生状況: 土浦港内レベル4～6のアオコ発生、気温の上昇とともに、午後からアオコが土浦港内に寄せられて来ている。
3. 対策内容: 「水馬」「みずすまし」にてアオコ回収・脱水作業。
4. 対策効果: 「水馬」脱水アオコ: ドラム缶1本、「みずすまし」脱水アオコ: ドラム缶0.6本
回収箇所については、レベル6までにはなっていないが、アオコの悪臭と気温の上昇で、回収作業は大変である。

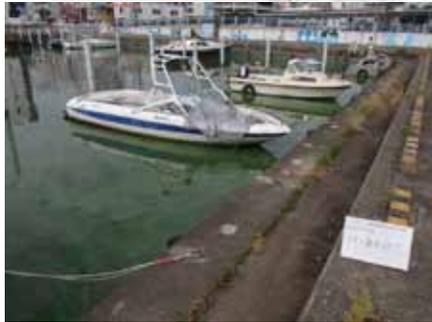
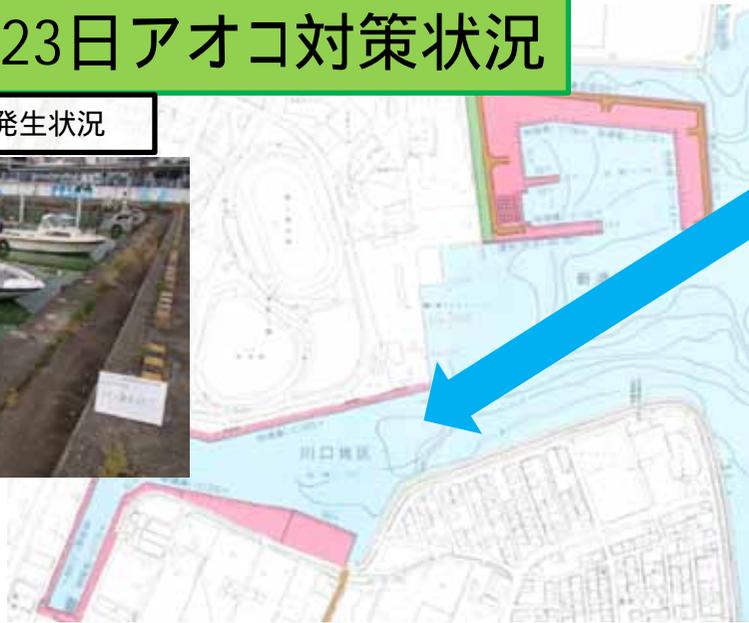
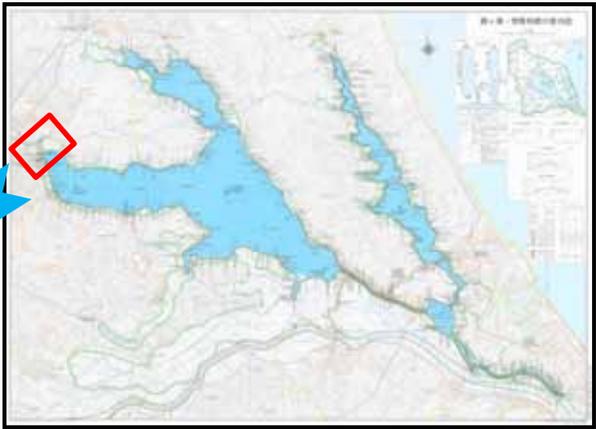
作業前アオコ発生状況

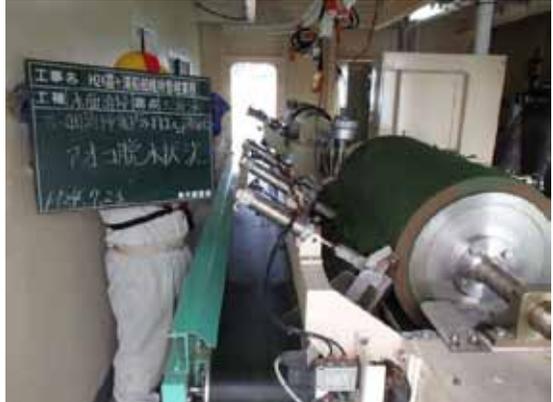
みずすましアオコ脱水状況

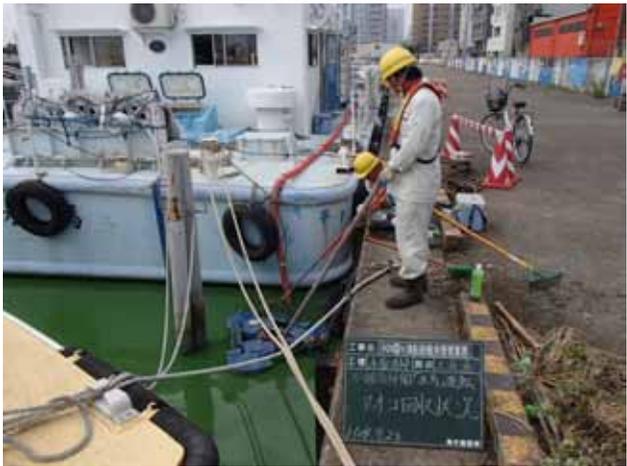
水馬アオコ回収状況

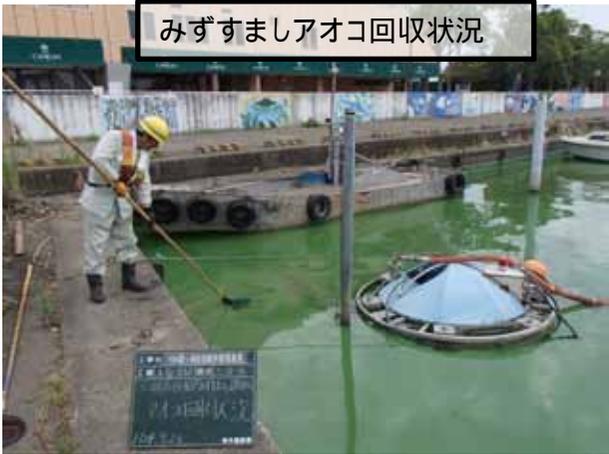
みずすましアオコ回収状況

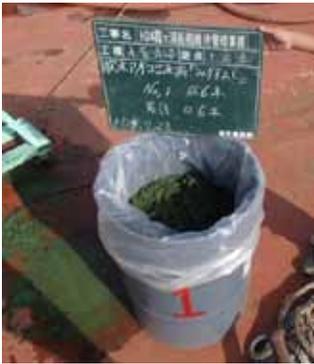
みずすまし脱水アオコ0.6本

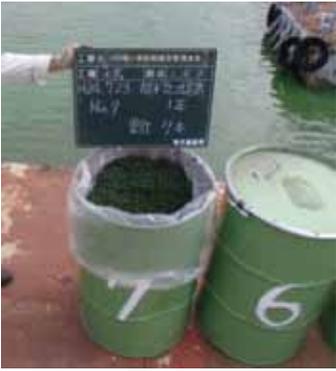
水馬脱水アオコ1本
