# 7月27日アオコ対策状況

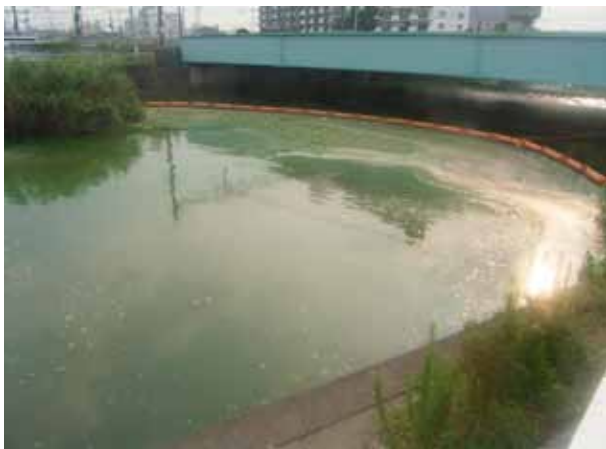
作業前アオコ発生状況

1. 対策箇所: 土浦港、新川上流
2. 発生状況: 土浦港内レベル4～5のアオコ発生。新川上流レベル4～5
3. 対策内容: 作業船3隻にて、攪拌作業。
4. 対策効果: 攪拌箇所についてはレベル3程度まで下がった。

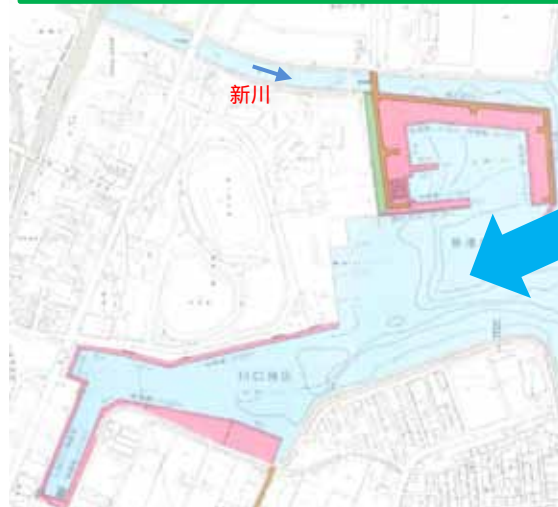
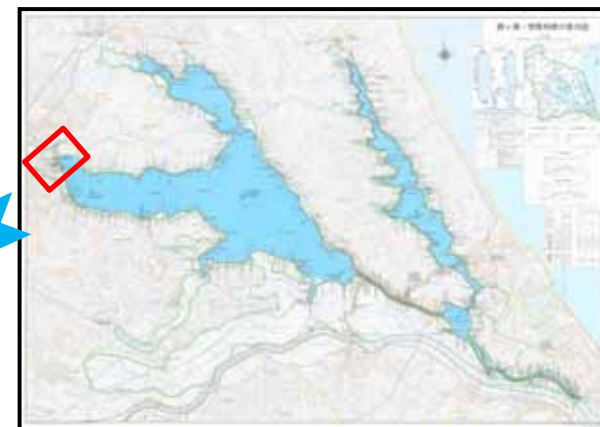
作業船によるアオコ攪拌作業

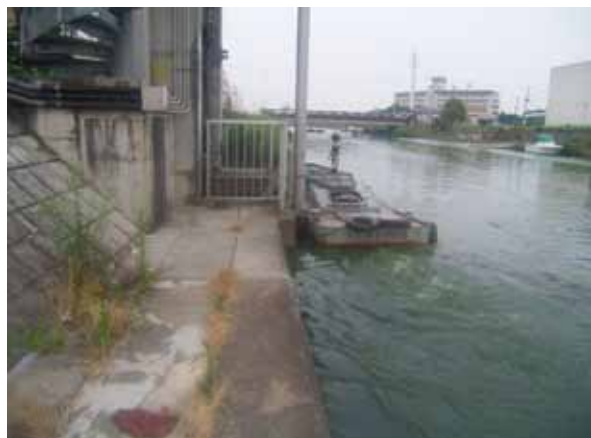
攪拌作業後

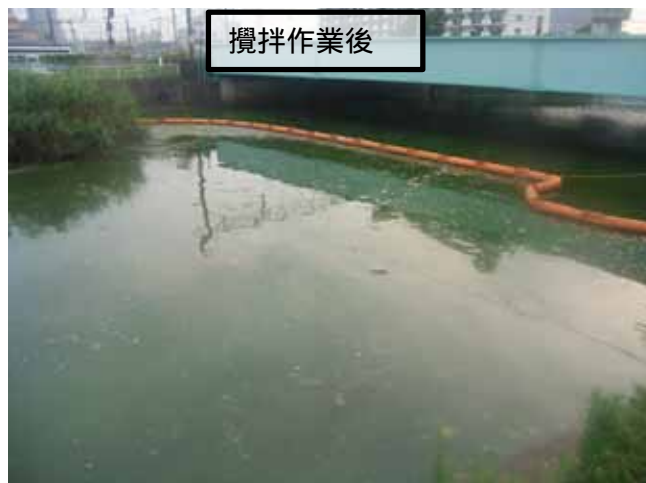
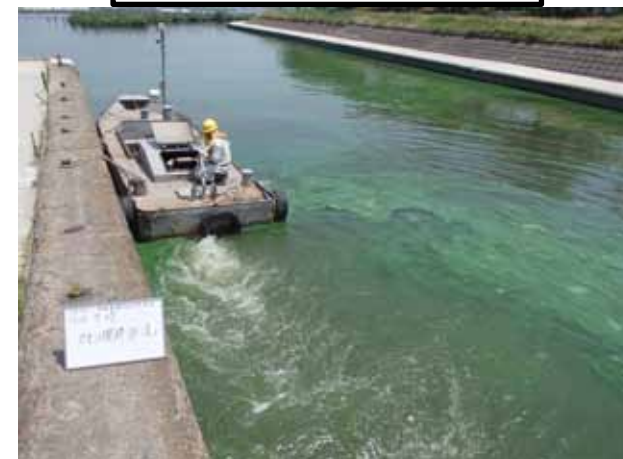
作業船によるアオコ攪拌作業

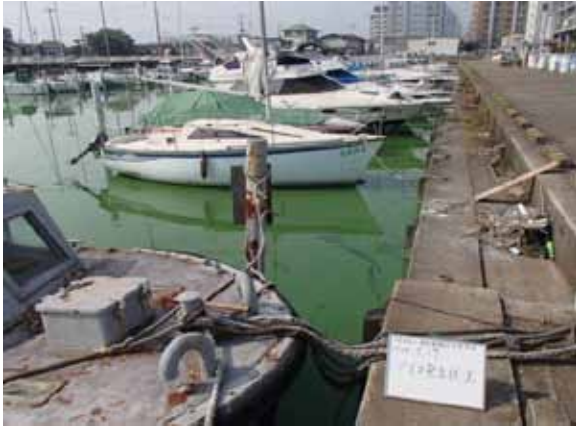
作業前アオコ発生状況

1. 対策箇所: 土浦港
2. 発生状況: 土浦港内レベル4~5のアオコ発生
3. 対策内容: 「水馬」「みずすまし」にてアオコ回収・脱水作業。
4. 対策効果: 「水馬」脱水アオコ: ドラム缶2本、「みずすまし」脱水アオコ: ドラム缶1本  
 気温が高く、午後からは回収箇所のアオコの腐敗が始まり、レベル6前後で悪臭が発生してくる為、作業状況は劣悪である。

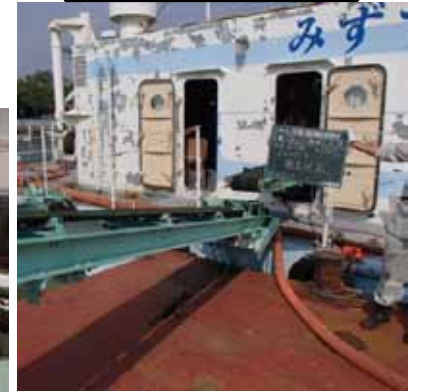
みずすまし脱水状況

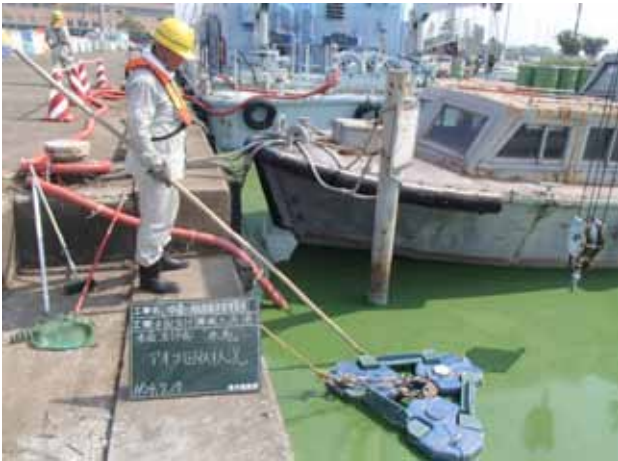
水馬アオコ回収状況

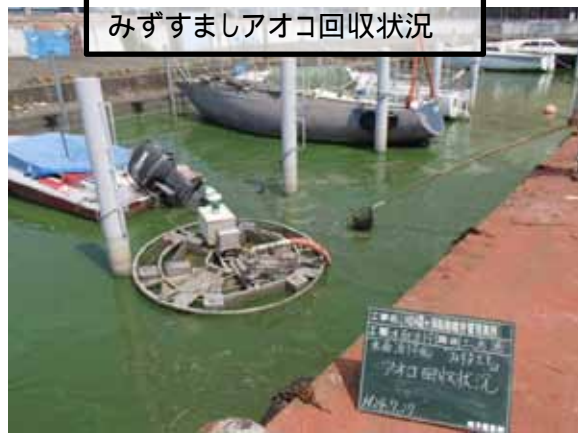
みずすましアオコ回収状況

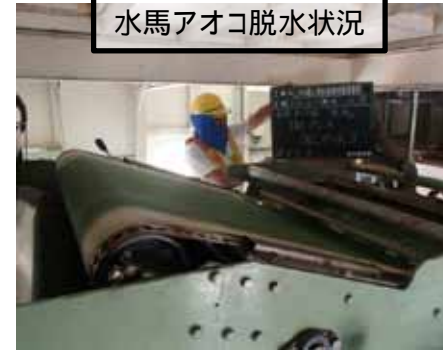
水馬アオコ脱水状況

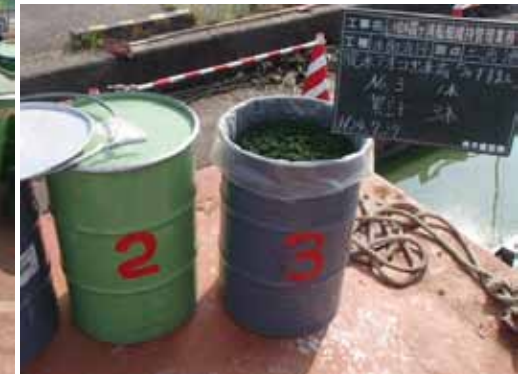
みずすまし脱水アオコ1本

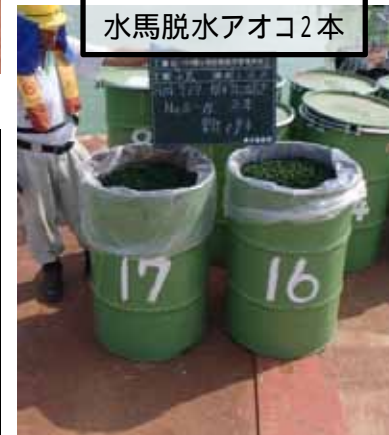
水馬脱水アオコ2本
