8月22日アオコ対策状況

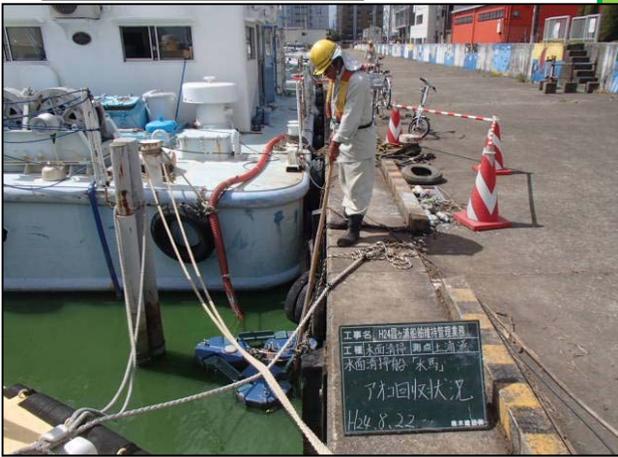
水馬アオコ回収状況①

1. 対策箇所: 土浦港
2. 発生状況: 土浦港内レベル4~5強のアオコ発生。
3. 対策内容: 「水馬」「みずすまし」にてアオコ回収・脱水作業。
4. 対策効果: 「水馬」脱水アオコ: ドラム缶4本。「みずすまし」脱水アオコ: ドラム缶1本。
本日も昨日と同じく、風も少なく日差しが強い一日で、アオコは回収しても、つぎからつぎとあり、回収箇所はレベル5を維持し悪臭も発生し、作業は大変であった。

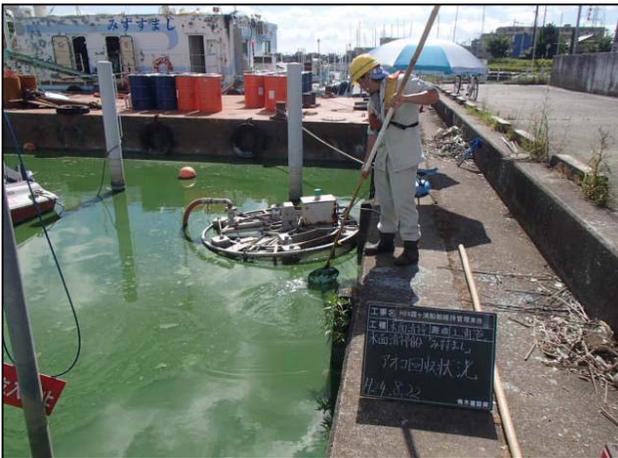
みずすましアオコ回収状況②

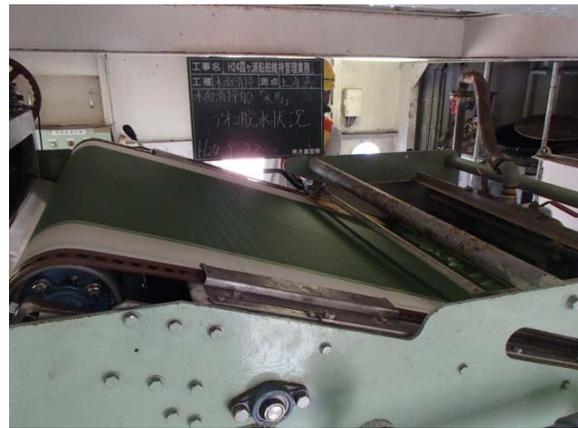
水馬アオコ脱水状況

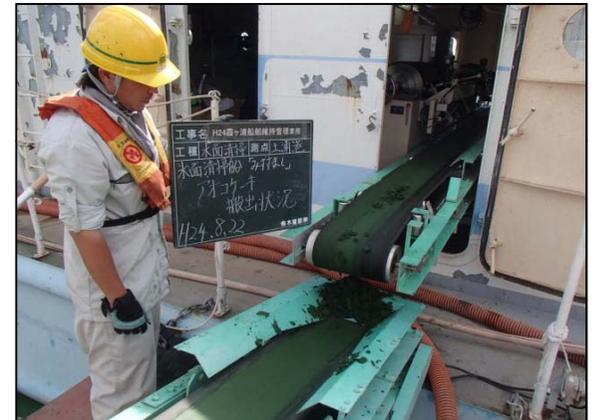
みずすましアオコ脱水状況

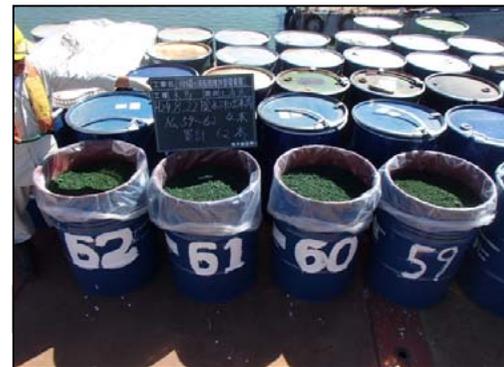
みずすまし脱水アオコ1本

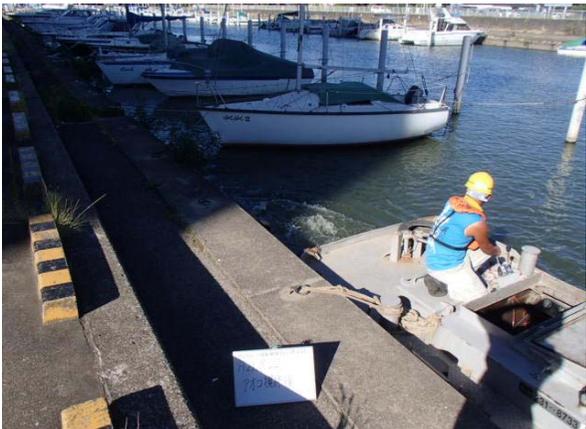
作業船によるアオコ攪拌作業①

1. 対策箇所: 土浦港、新川上流
2. 発生状況: 土浦港内ではレベル4~5強のアオコ発生。新川上流レベル5強
3. 対策内容: 作業船3隻にて、攪拌作業。
4. 対策効果: 本日も昨日同様、港内各所隅の所はレベル5強で、攪拌後もすぐにレベル5強になるくらい、アオコの堆積厚があったが、夕方から風が出てきて、風の影にならない場所は風波が立ち、レベル4程度に低下。

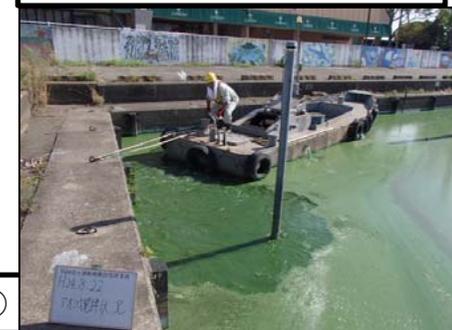
作業船によるアオコ攪拌作業③

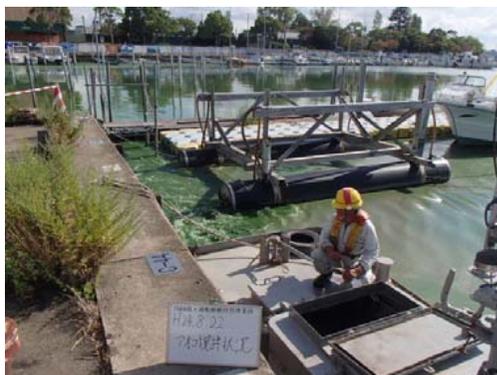
作業船によるアオコ攪拌作業②

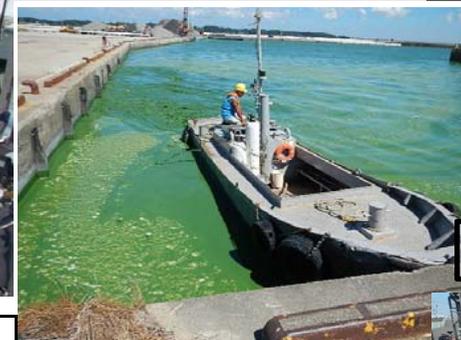
作業船によるアオコ攪拌作業④

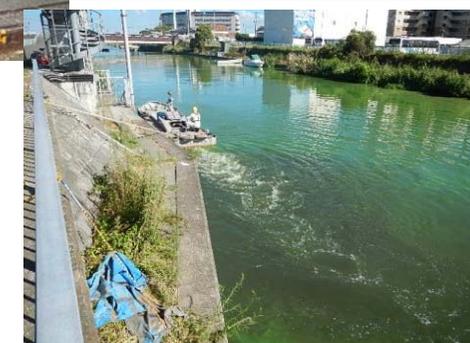
作業船によるアオコ攪拌作業⑤

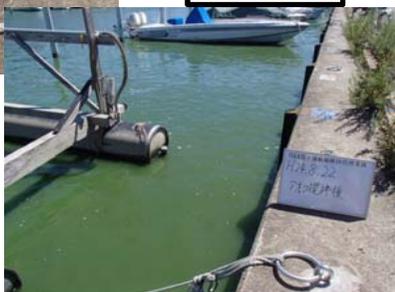
攪拌後②

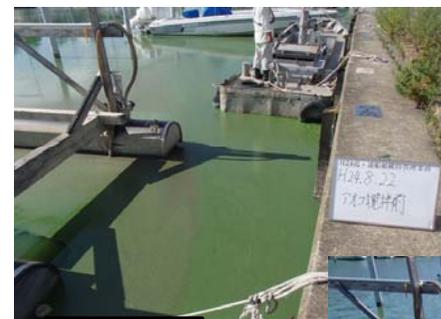
攪拌前②
