# 9月13日アオコ対策状況

# 9月13アオコ対策状況

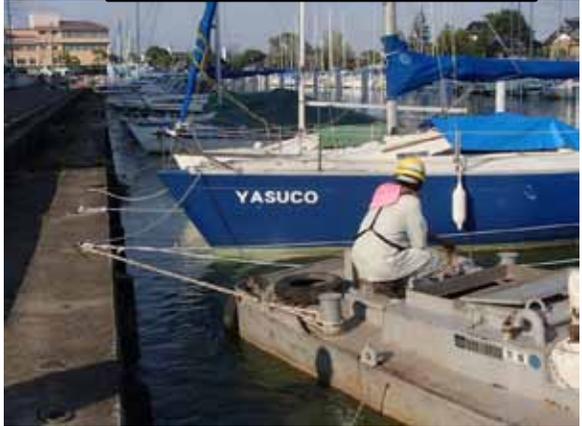
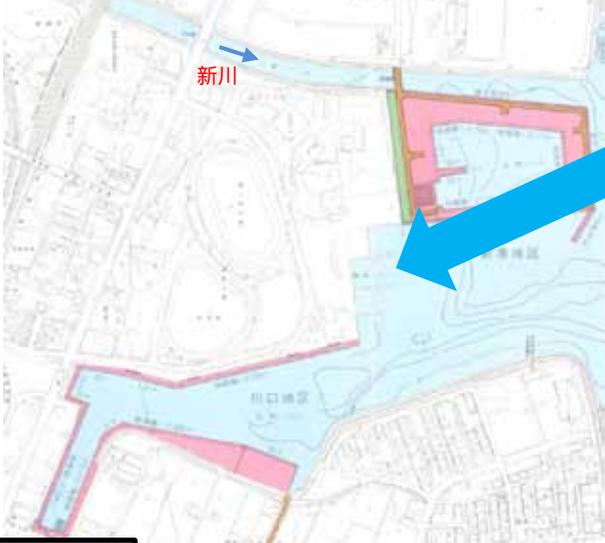
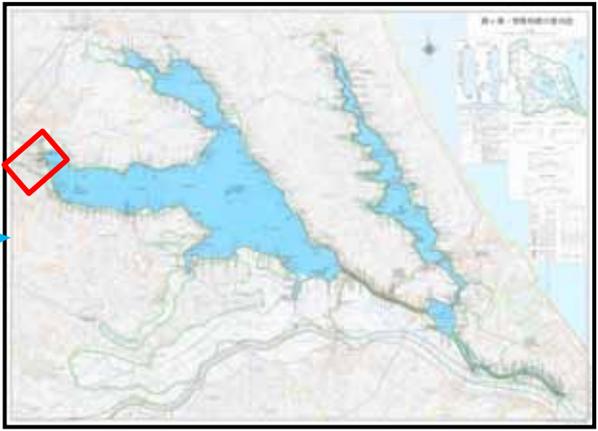
作業船によるアオコ攪拌作業

1. 対策箇所: 土浦港、新川上流
2. 発生状況: 土浦港内ではレベル3～5のアオコ発生。新川上流レベル4
3. 対策内容: 作業船3隻にて、攪拌作業。
4. 対策効果: 午前中は北西からの風が吹いていて、港内のアオコはレベル3程度だった。午後になると南東からの風になり造船所前から観光ホテル前の方にレベル4～5、ピオパーク横ではレベル5強のアオコが溜まっていた。これらの箇所を重点的に攪拌し、レベル3～4程度にまで低下させ作業終了。

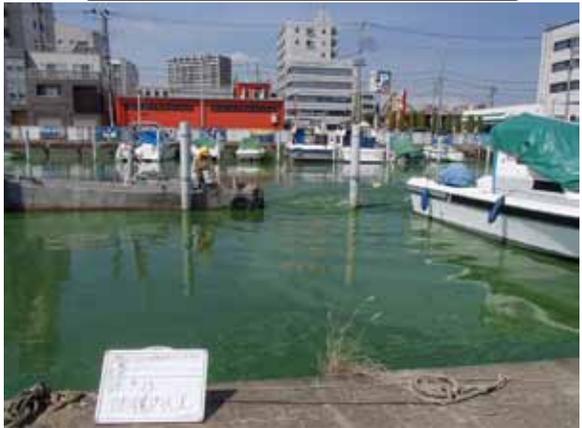
作業船によるアオコ攪拌作業

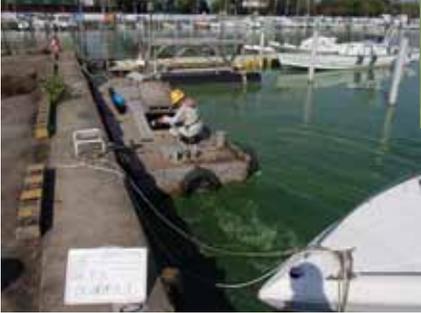
作業船によるアオコ攪拌作業

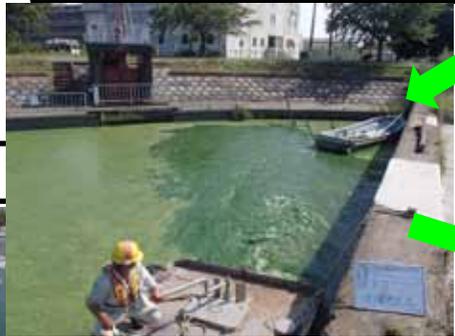
作業船によるアオコ攪拌作業

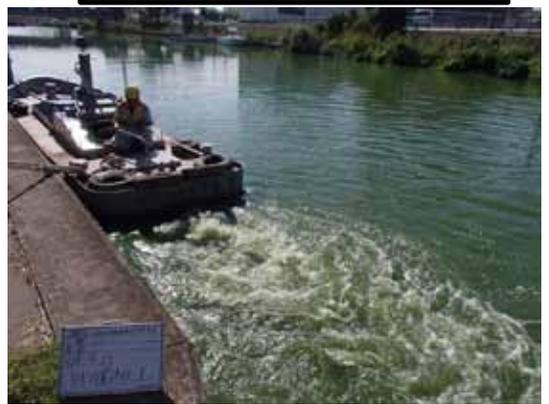
作業船によるアオコ攪拌作業

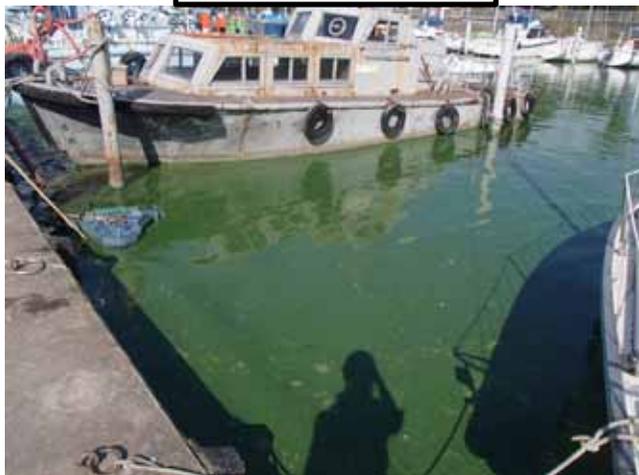
水馬アオコ発生状況

1. 対策箇所: 土浦港
2. 発生状況: 土浦港内レベル3 ~ 5のアオコ発生。
3. 対策内容: 「水馬」にてアオコ回収・脱水作業。「みずすまし」は散水作業
4. 対策効果: 「水馬」脱水アオコ: ドラム缶3本。「みずすまし」散水によるアオコ拡散  
土浦港内では北西からの風が吹いていて、水馬周辺にはレベル4 ~ 5のアオコが溜まっていた。腐敗や悪臭の発生もなく順調に回収作業を行い、ドラム缶三本の出来高。みずすまし周辺はレベル3 ~ 4のアオコがあり、拡散するための散水を終日行った。

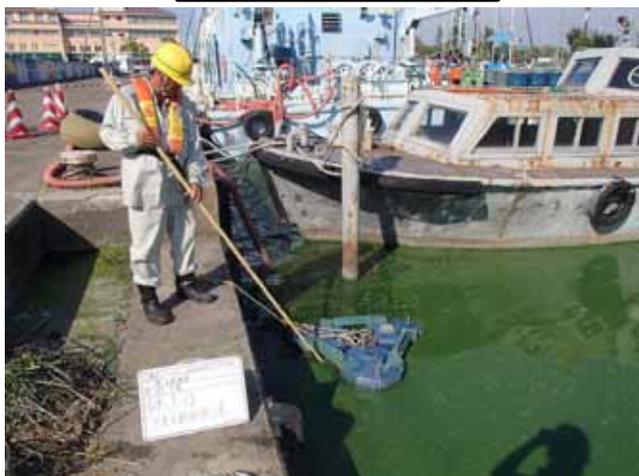
水馬アオコ回収状況

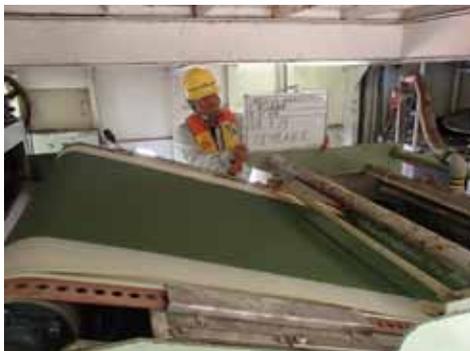
水馬アオコ脱水状況

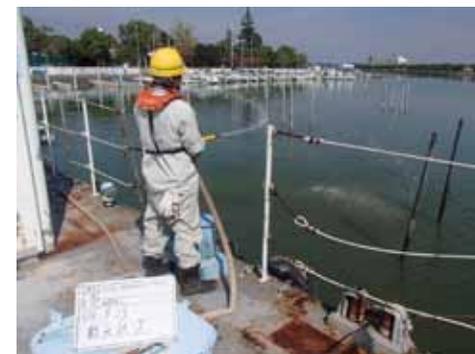
みずすましアオコ散水状況

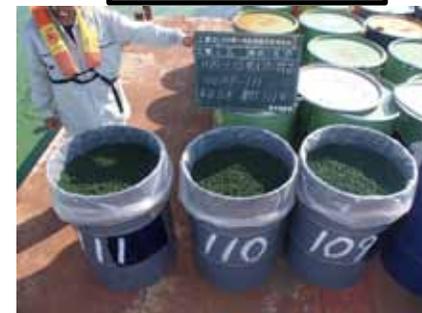
水馬脱水アオコ3本
