堤防の緊急点検結果 概略図 ＜利根川下流＞

＜緊急点検結果＞

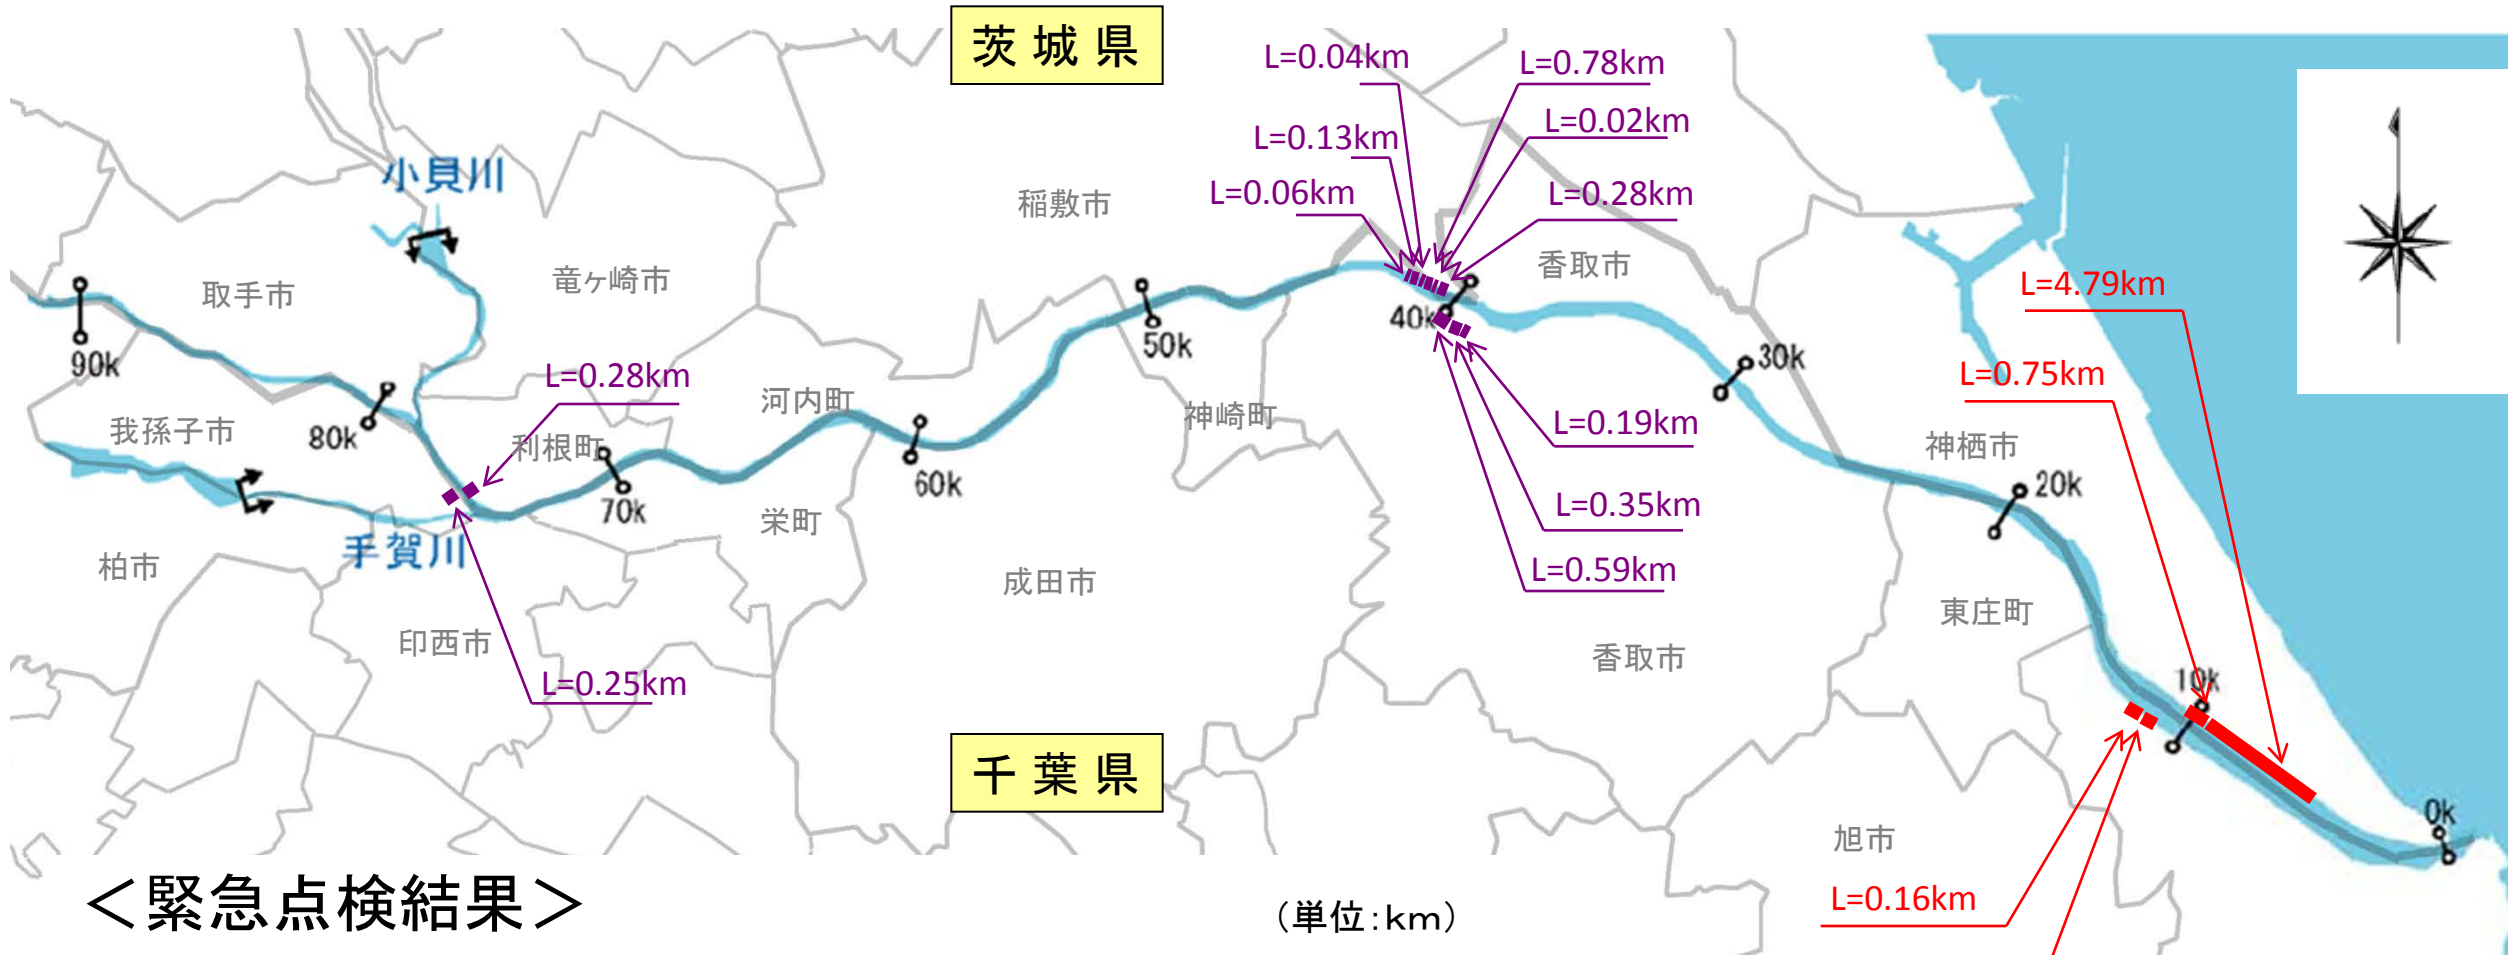
- 点検結果(要対策) 凡例
- 流下能力の不足箇所
 - 水衝部等の侵食に対する安全性

直轄河川 堤防延長	点検対象 堤防延長	要対策延長 (各対策の重 複は除く)	内訳			
			堤防の浸透に対する安全性		流下能力の 不足箇所	水衝部等の 侵食に対する 安全性
			堤防への浸透	パイピング		
192.7	151.9	8.8	—	—	5.8	3.0

※要対策区間については、今後、背後地の人口、資産等を踏まえ、優先順位をつけながら選択と集中によるハード対策を実施予定。
 ※併せて、地方公共団体と連携を図り、実践的なハザードマップの整備を推進するとともに、台風などの出水時には重点的に水防活動を実施。
