堤防の緊急点検結果 概要図  
 <相模川>

<緊急点検結果>

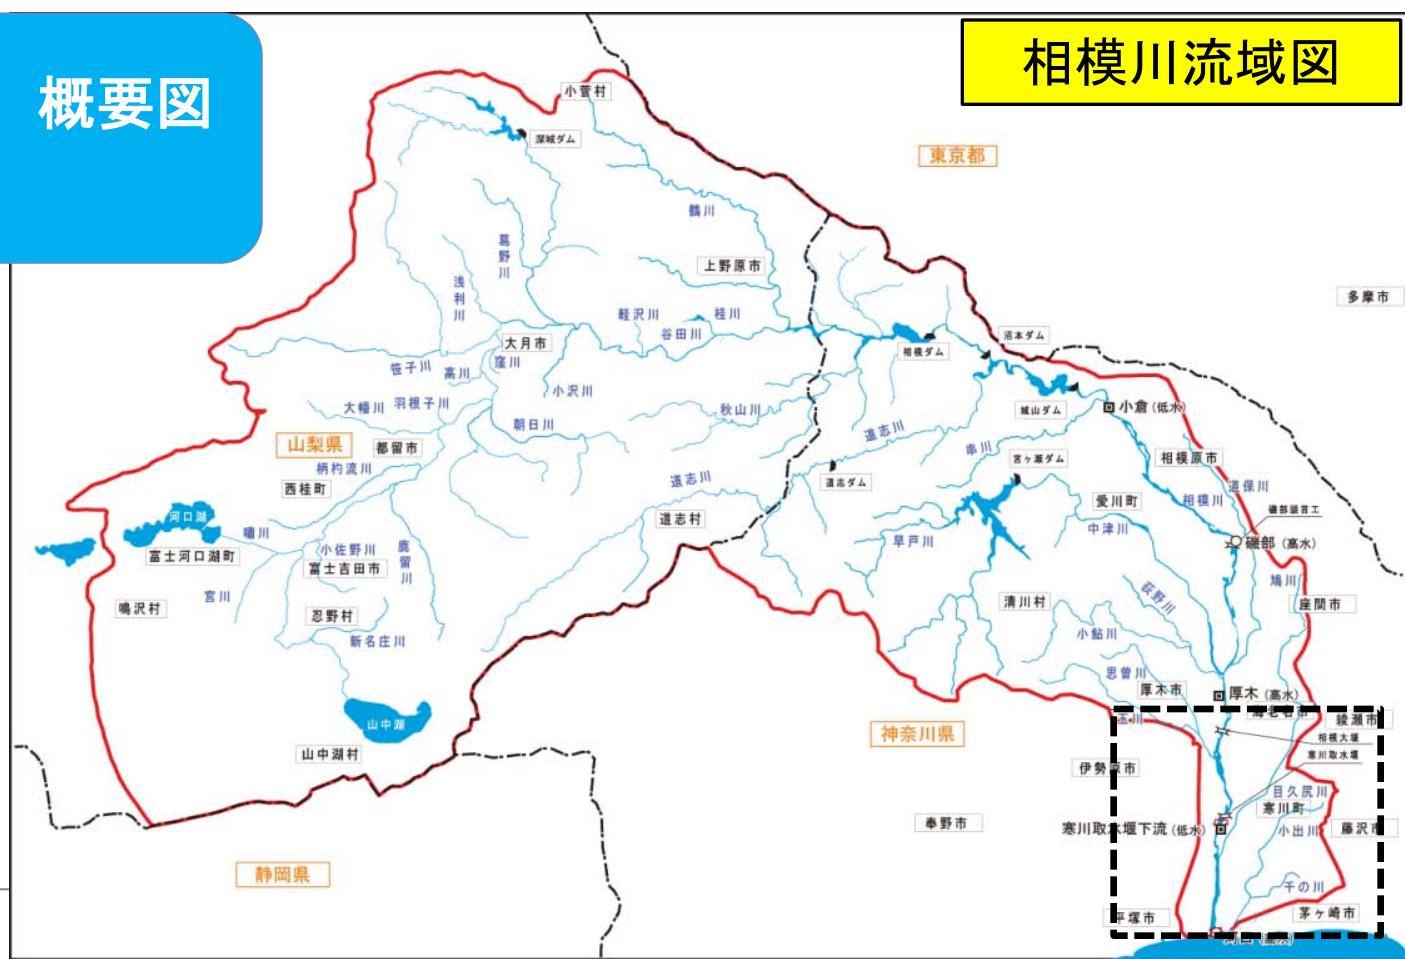
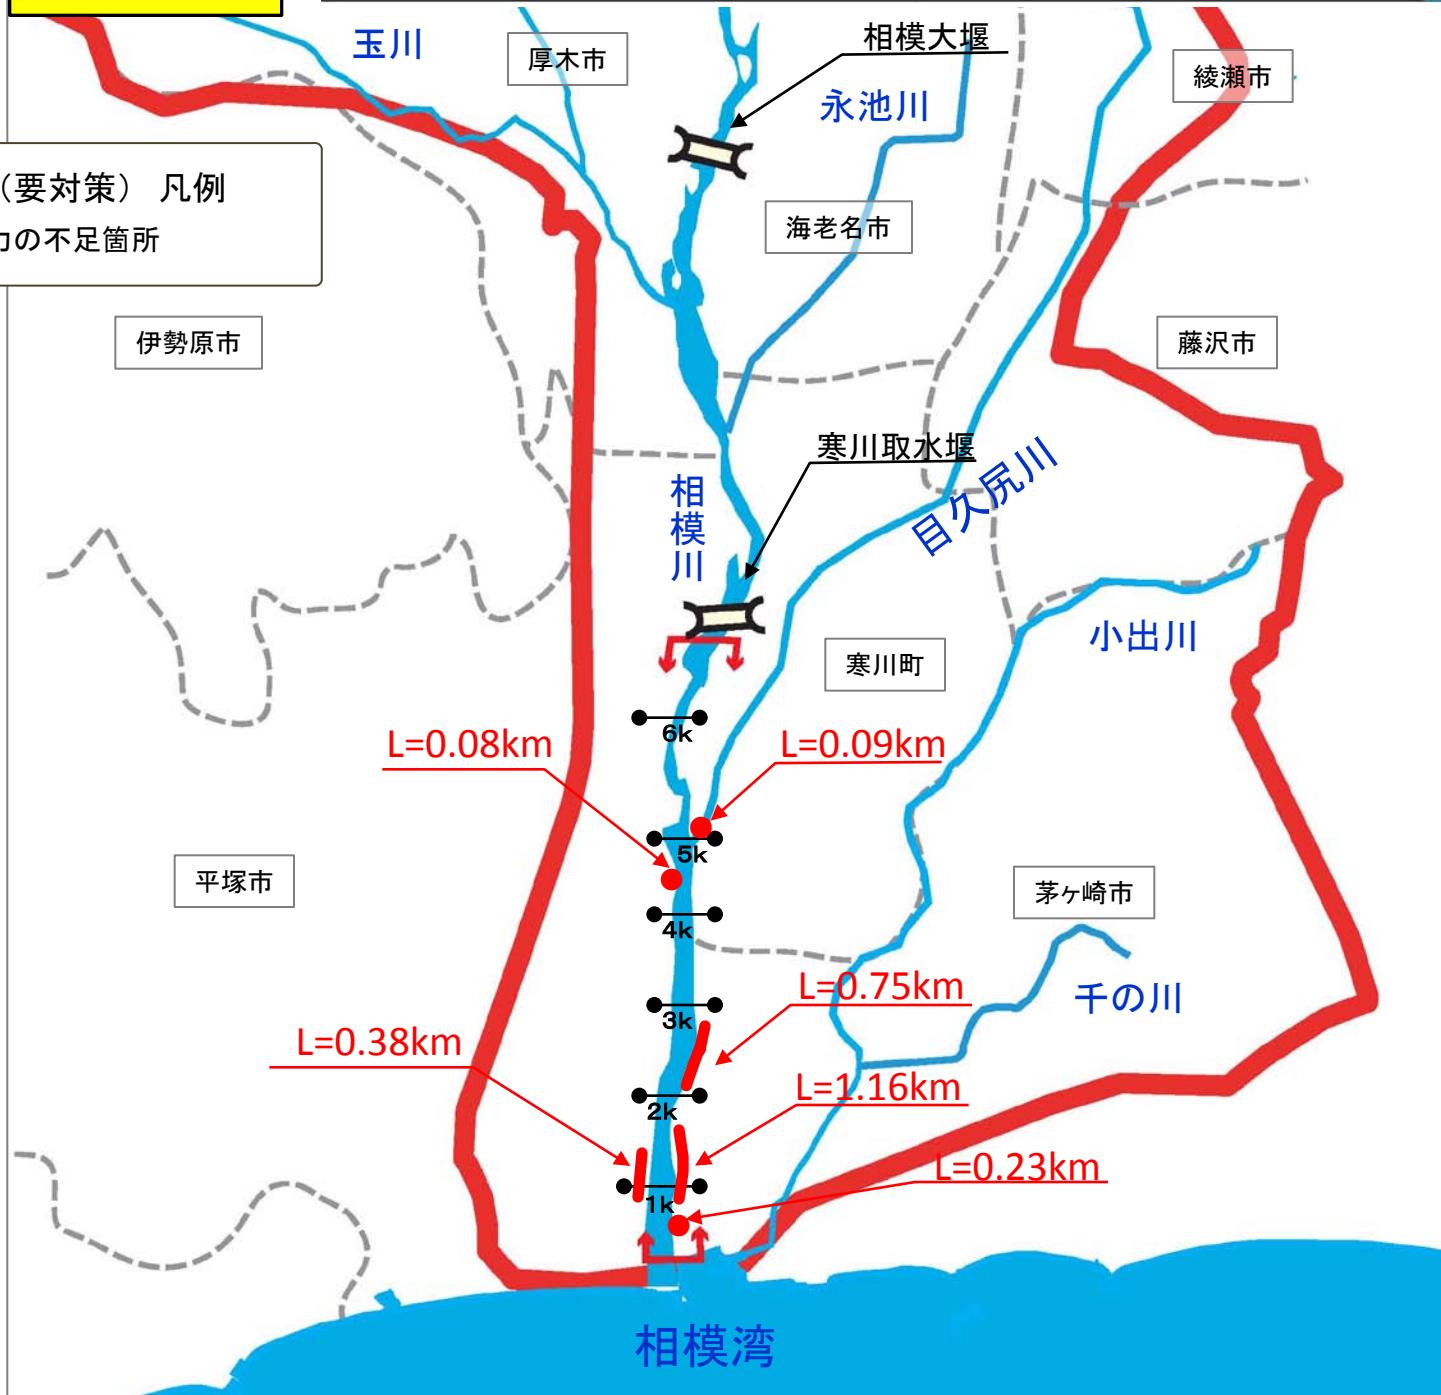
拡大図

● 流下能力の不足箇所

直轄河川 堤防延長	点検対象 堤防延長	要対策延長 (各対策の重 複除く)	内訳			
			堤防の浸透に対する安全性		流下能力の 不足箇所	水衝部等の 侵食に対す る安全性
			堤防への浸透	パイピング		
13.5	5.0	2.7	-	-	2.7	-

※要対策区間については、今後、背後地の人口、資産等を踏まえ、優先順位をつけながら選択と集中によるハード対策を実施予定。  
 ※併せて、地方公共団体と連携を図り、実践的なハザードマップの整備を推進するとともに、台風などの出水時には重点的に水防活動を実施。
