9月22日アオコ対策状況

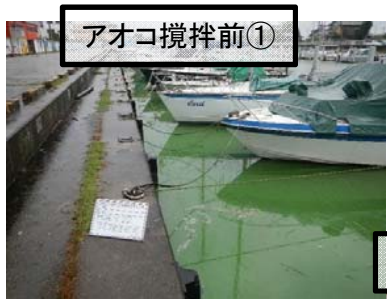
アオコ攪拌前①

1. 対策箇所: 土浦港、新川上流
2. 発生状況: 土浦港内ではレベル3~5のアオコ発生。新川上流レベル3~4
3. 対策内容: 作業船3隻にて、攪拌作業。
4. 対策効果: 朝方は雨の為レベル4までであったが、その後造船所前、Bioパーク横はレベル5まで上昇。攪拌作業によりレベル3を維持するが、北風によりアオコが吹き寄せられて来る。本日、気温の上昇もなく雨が時折降る天気であったが、思った以上にアオコが発生していた。

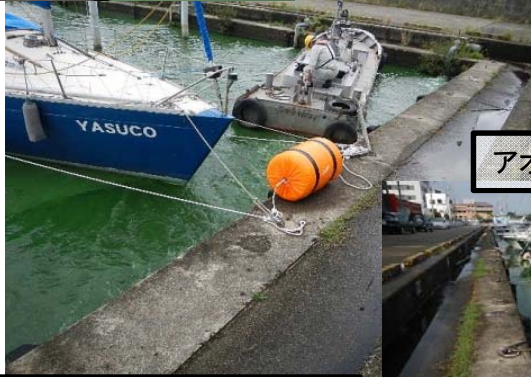
作業船によるアオコ攪拌作業①

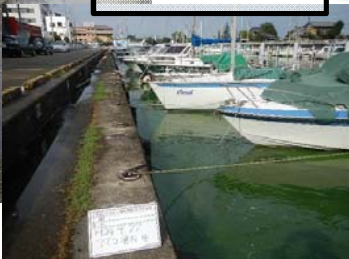
アオコ攪拌後①

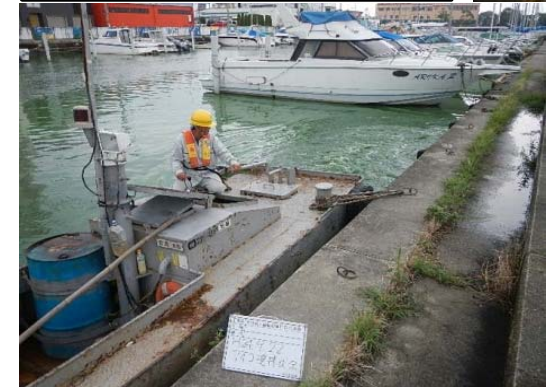
作業船によるアオコ攪拌作業②

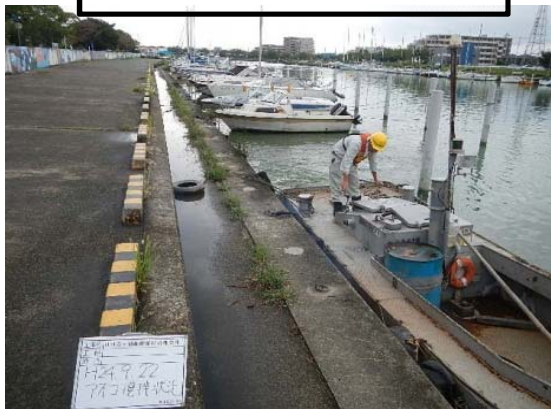
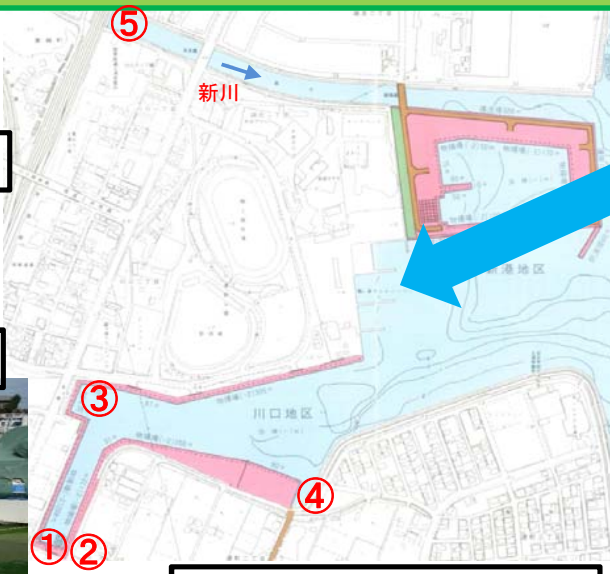
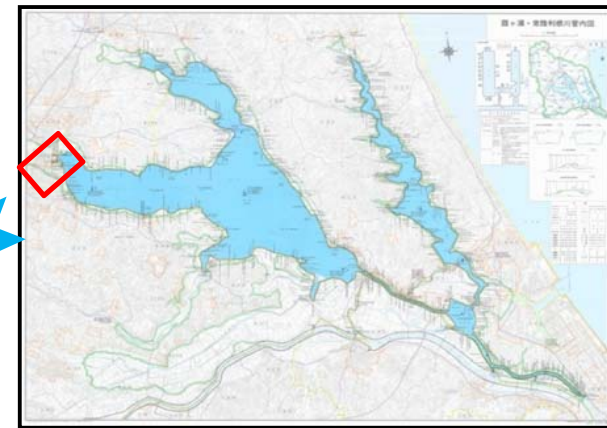
作業船によるアオコ攪拌作業③

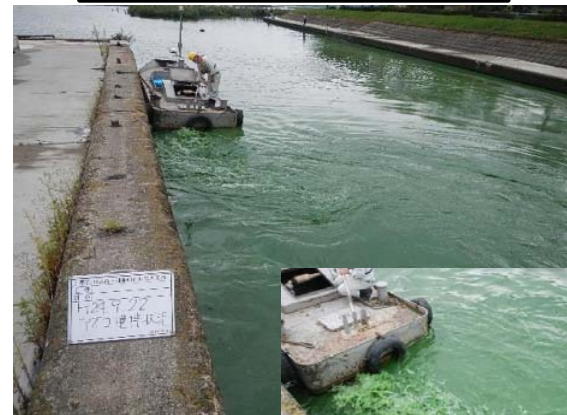
作業船によるアオコ攪拌作業④

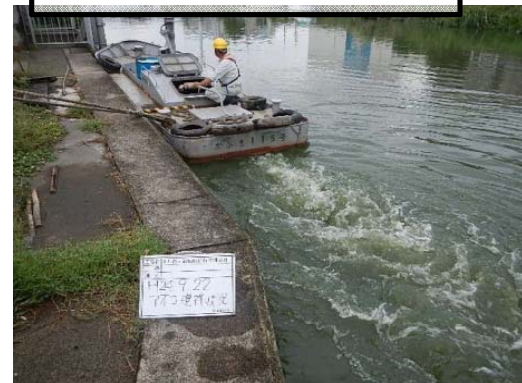
作業船によるアオコ攪拌作業⑤
