第21回 関東地方ダム等管理フォローアップ委員会

利根川河口堰 定期報告書の概要

平成24年12月3日

独立行政法人 水資源機構

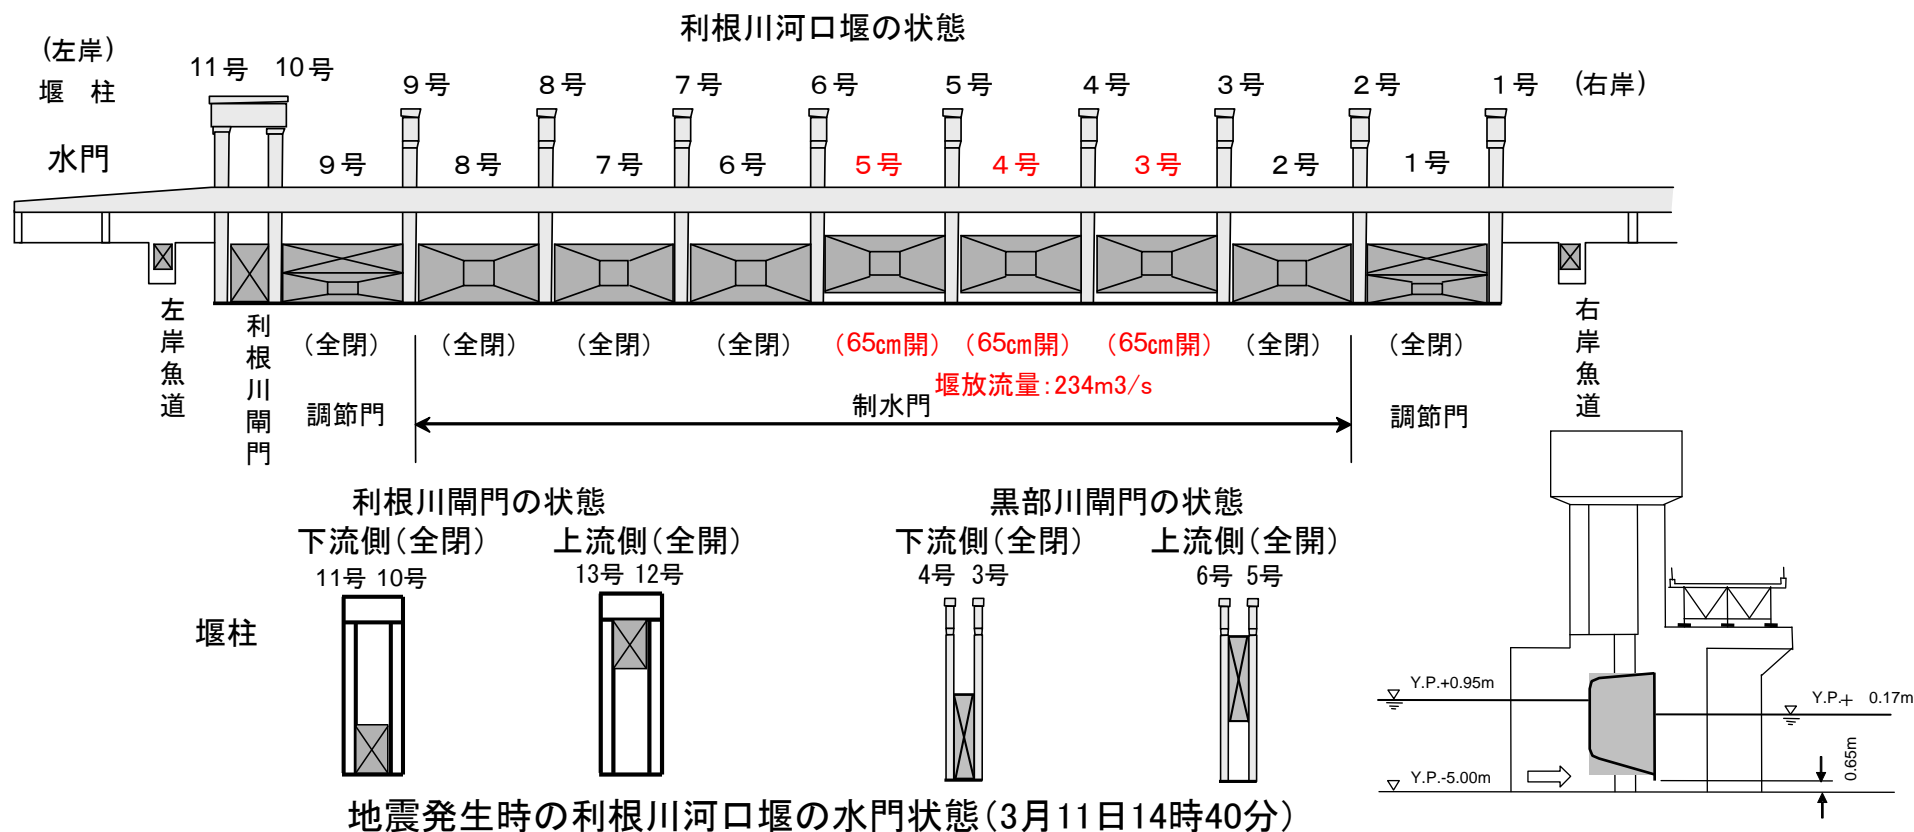
- 地震発生時の利根川河口堰の水門状態及び上下流水位の状態は、順流中であり、3号、4号、5号の3門の制水門から放流中（ $234\text{m}^3/\text{s}$ ）であった。その他の水門（黒部川水門を含む）は全閉中であった。
- その後、水門設備等の現地点検を行い特に操作に支障がないことを確認し、上げ潮に伴い塩分の堰上流への流入防止のため3月11日19時59分に放流中の3門の制水門を全閉とした。
