## 梅雨・台風シーズンに向けて

## 洪水に関する洪水予報・水防警報基準を見直しました

## 国土交通省 関東地方整備局 利根川下流河川事務所

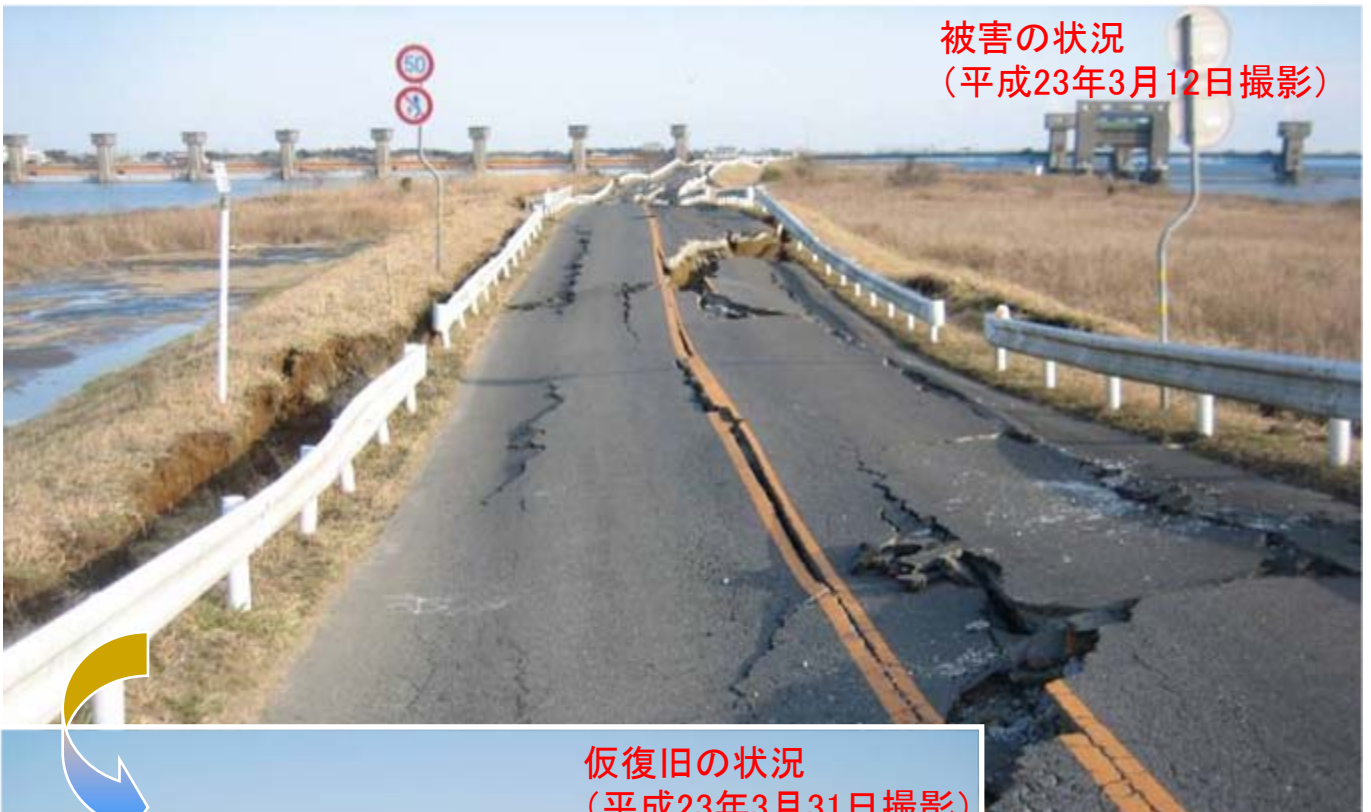
被害の状況  
(平成23年3月12日撮影)

茨城県神栖市横瀬地先(河口から約19km上流の左岸側)の写真です。  
震災によって堤防が沈下したため、堤防の上にある道路がひび割れ、波うっています。  
3月中に仮復旧が完了し、道路も通行できるようになっています。

平成23年3月11日に発生した東日本大震災によって、利根川では堤防がひび割れたり、陥没したりするなど、大きな被害を受けました。

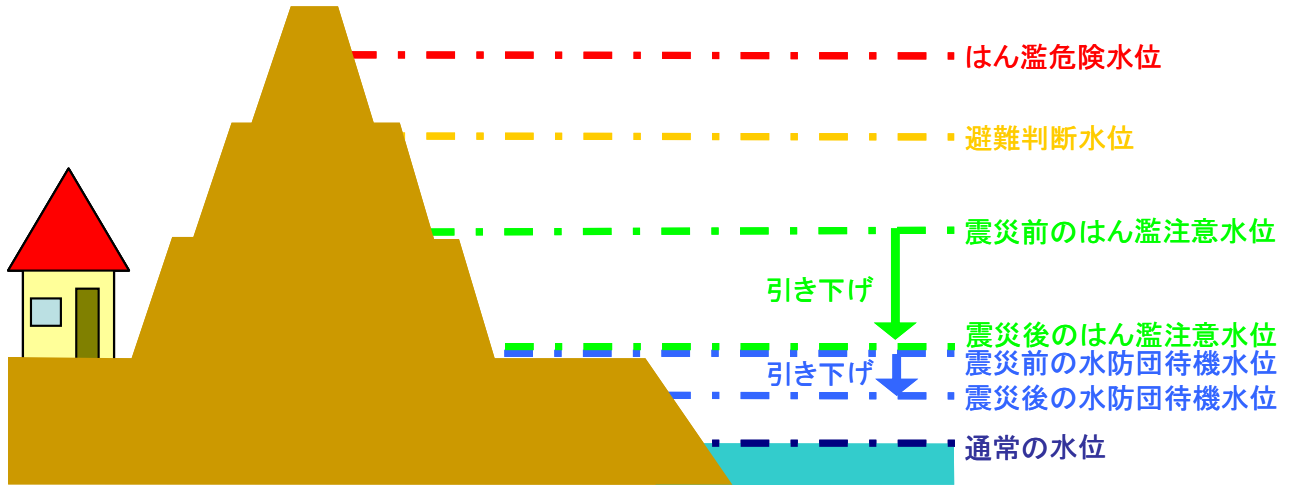
### ●基準の見直しイメージ

「水防団待機水位」は、名前のとおり水防団が出動のために準備・待機を行うための基準となる水位です。また、「はん濫注意水位」は、水防団が出動して堤防などの見回りや水防活動を始めするための基準となる水位です。この2つの基準水位を低くし、今までよりも早めに水防団が活動を始めるとなりました。

単位:m	取手観測所 (茨城県取手市)		押付観測所 (茨城県利根町)		横利根観測所 (茨城県稲敷市)		須賀観測所 (千葉県栄町)	
	震災前	震災後	震災前	震災後	震災前	震災後	震災前	震災後
はん濫危険水位	7.60	7.60	8.00	8.00	4.40	4.40		
避難判断水位	7.20	7.20	7.70	7.70	4.10	4.10		
氾濫注意水位	5.40	2.50	5.75	3.10	2.85	2.10	4.95	2.75
水防団待機水位	2.50	2.10	3.10	2.80	2.10	1.80	2.75	2.45

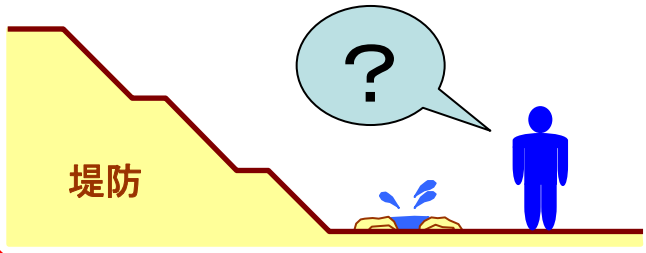
堤防のまわりから 水や土が わき出ている

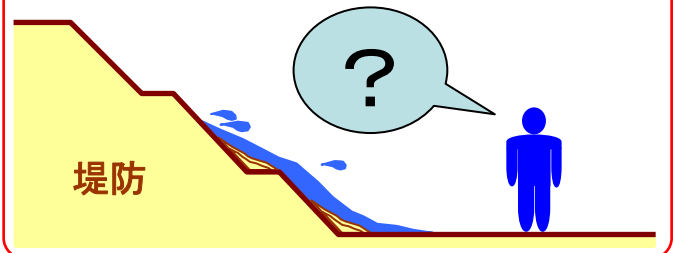
堤防から 水や土が 流れ出ている

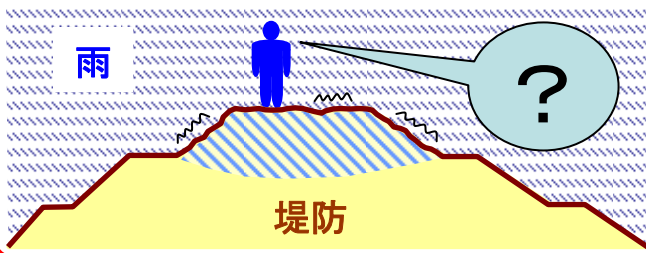
堤防が 水をふくんで やわらかくなっている

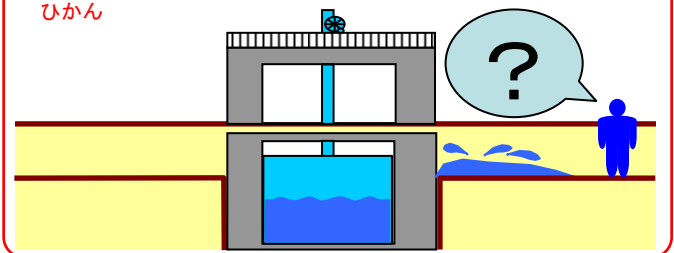
樋管や水門のまわりから 水がしみ出ている  
ひかん
