多摩川の名脇役

19. 四谷本宿床止[*1] (左岸：国立市谷保/右岸：日野市新井)

四谷本宿堰（現在：四谷本宿床止）は、多摩川河口から38.2km付近の石田大橋から少し下流に位置する高低差5.0mの農業用取水堰で、本宿用水を取水するために江戸時代に造られました。1967年（昭和42）にコンクリート堰になりましたが、設置当初は魚道が設けられていなかったため、「魚がのぼりやすい川づくり推進モデル事業」に基づき魚道を新設しました。

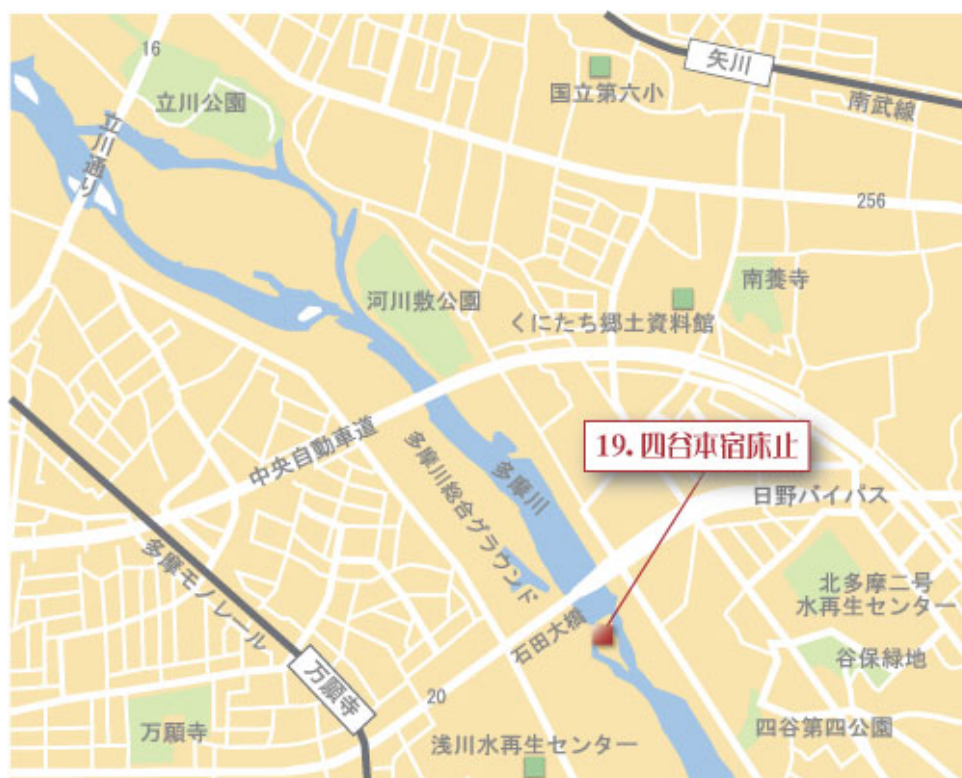
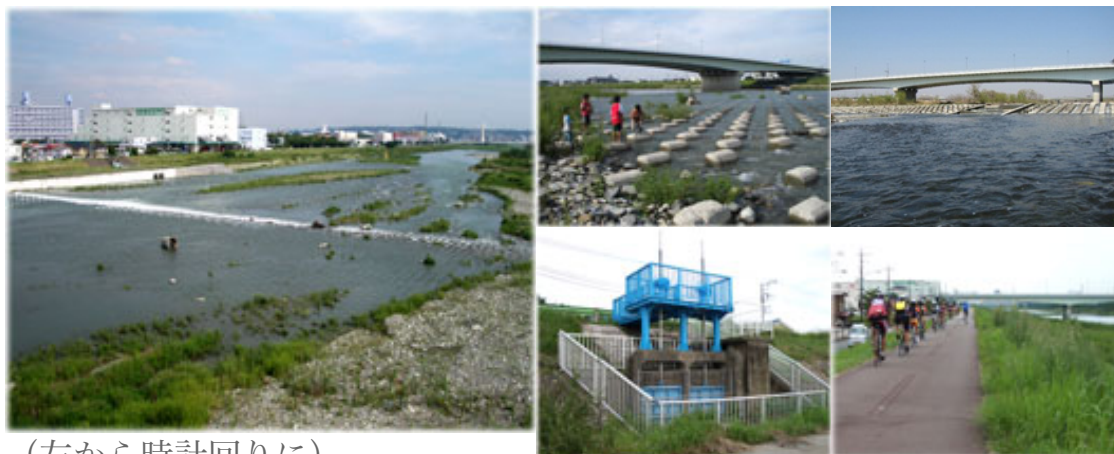
石田大橋上から見た四谷本宿床止／右岸側の四谷本宿床止／魚道遠景／左岸の本宿
堰／府中多摩川かぜのみちと石田大橋 (写真-H20.8撮影)

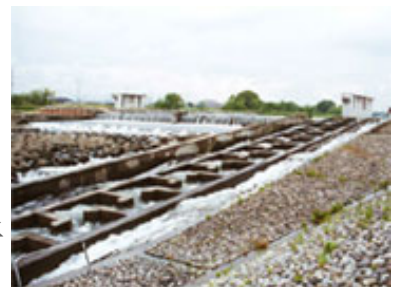
左岸側に設置された魚道

四谷本宿堰は、1967年（昭和42）に完成した農業用水の取水を目的とした堰ですが、堰設置当時は魚道がなかったため「魚がのぼりやすい川づくりの推進モデル事業」の全国で最初の事業として、四谷本宿堰の魚道新設工事に1992年（平成4）の12月に着手

し、翌年の8月に完成しました。魚道は、(1)滲筋^{みおすじ}[*2]が安定し、土砂堆積の恐れがない (2)上流出口の水面が安定している (3)下流水深が安定している等を考慮して左岸側に設置されました。そして重点対象魚8種類の中から、四谷本宿堰を通過すると予測される5種類（ウナギ・アユ・サクラマス・ギンブナ・ヌマチチブ）を対象魚種としました。

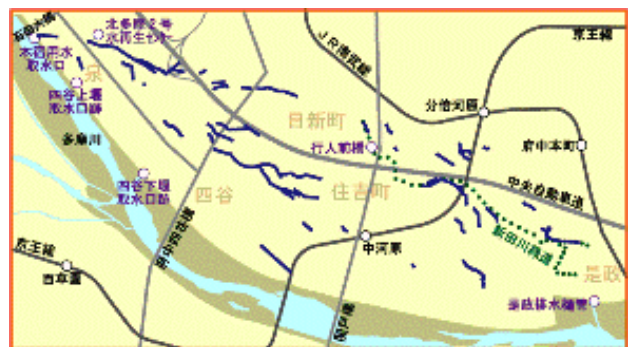
本宿用水の流路

四谷本宿堰で取水された水は、府中市泉で二手に分かれます。南側を流れる用水は四谷地区を幾筋かに分かれて南東方面に進み、府中市住吉町で府中用水に流れ込みます。一方、北側を流れる用水は北多摩二号水再生センターの敷地内を通り、中央自動車道の国立府中IC付近をくぐってそのまま東に流れ、日新町と住吉町の境付近の行人前橋で新田川に合流すると、中央自動車道の南側を暗渠で流れます。暗渠部分は新田川緑道として整備されており、府中市内を流れた用水は国立市是政で多摩川に戻ります。

本宿用水は支流が多く府中市内を複雑に流れています。昔は本宿用水の幹線が旧多摩川の流路を利用していたため、水路敷が低く灌漑できない田畑が生じていたこと等の問題を用水密度を高くすることで回避していました。

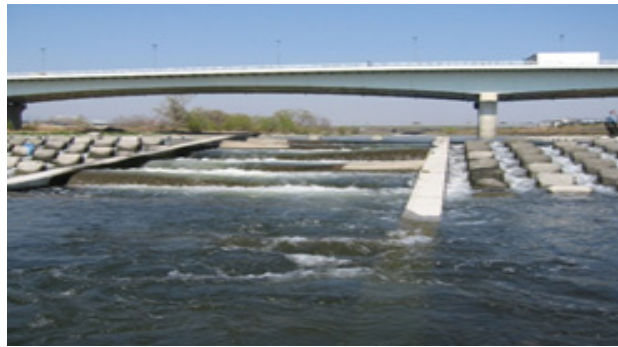
合わせて、床止の中央部に、新たにハーフコーン型魚道[*7]を設置しました。（下部写真参照）

四谷本宿堰は2001年（平成13）9月、台風15号の出水により堰の中央部が流出し、河道中央部で局所的な河床の洗掘^{せんくつ}[*6]が発生したため、河川整備計画に基づく河道断面の確保対策として流下能力不足の原因であった堰を撤去し、流下能力の向上を図るとともに河床の安定化を図るため、床固対策が行われました。

2004年（平成16）、“四谷本宿堰”は“四谷本宿床止”として整備され、「再度災害の防止」と「周辺河川構造物への被害の軽減」が図られています。
