平成25年度
第5回 国道298号
交通事故安全対策検討会

平成26年3月11日

国土交通省 関東地方整備局
北首都国道事務所

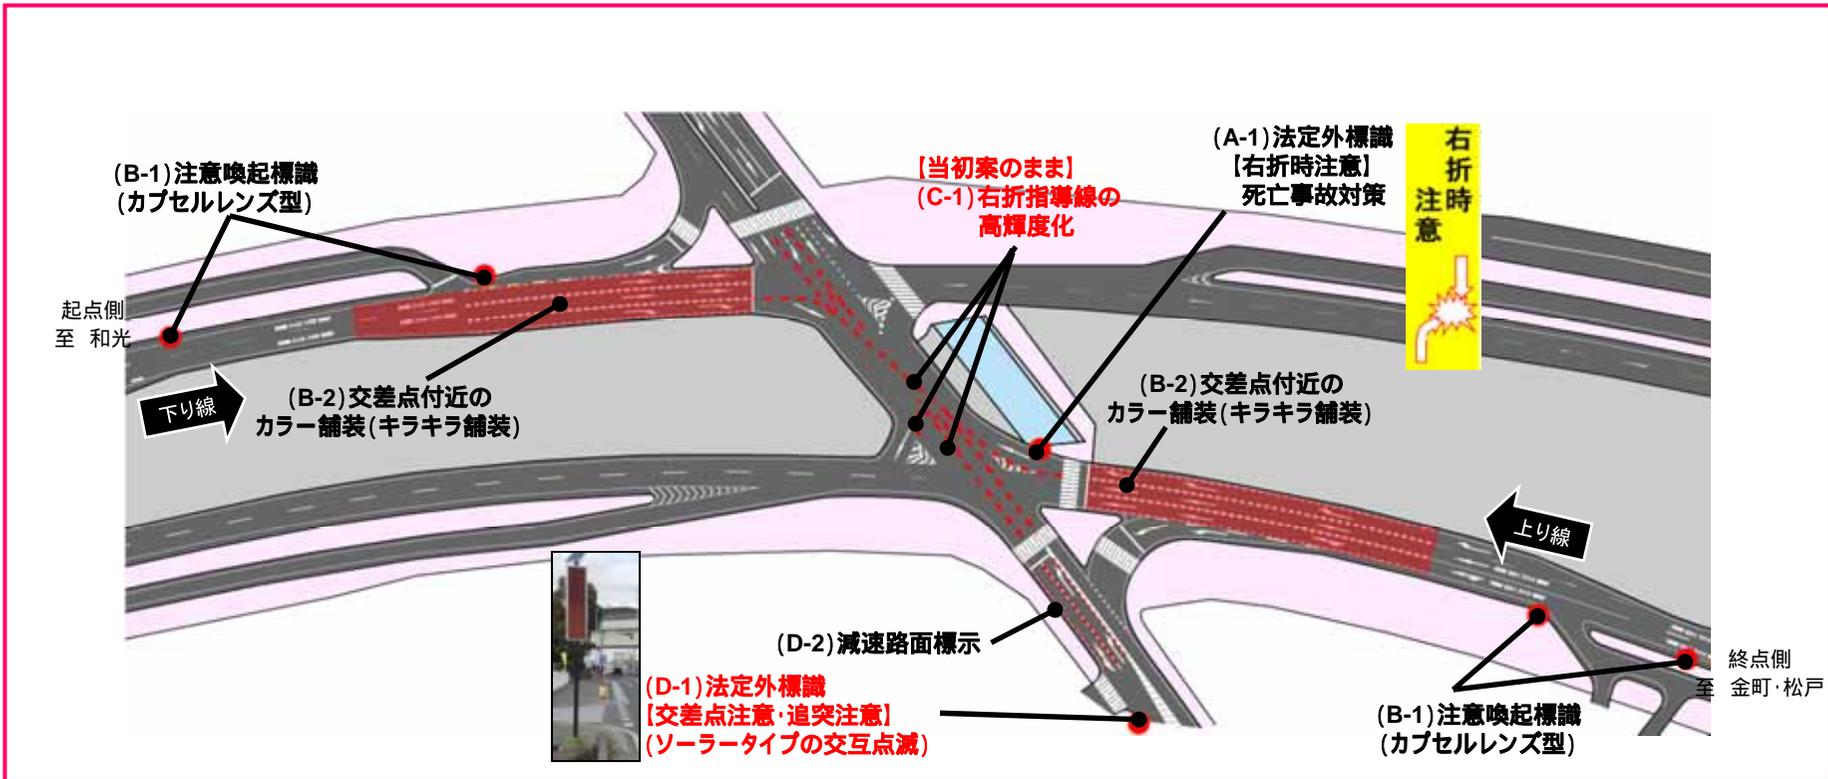
対策図(追加対策)

主・従道路毎に、右折導流線の色を変えるなど工夫してはどうかとの意見を頂きましたが、所轄警察との協議により、当初案のとおり右折指導線の高輝度化で対応することとなりました。

青矢印信号が消灯後も右折車両が強引に交差点内に進入するケースがみられ危険である。信号制御による対策も必要ではないか。 所轄警察と協議を進めています。

图中赤字が協議結果

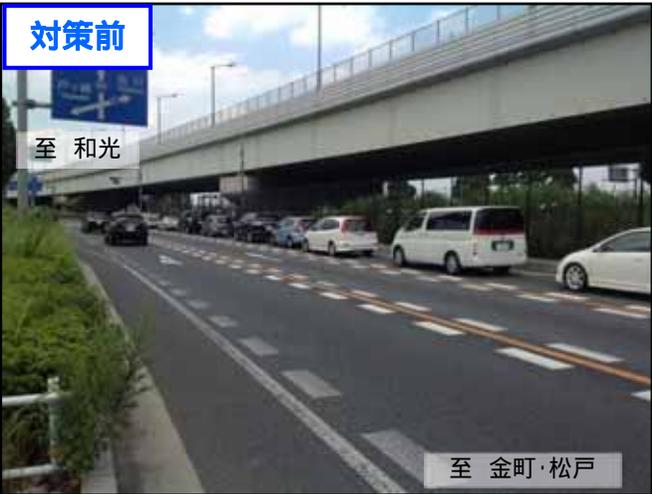
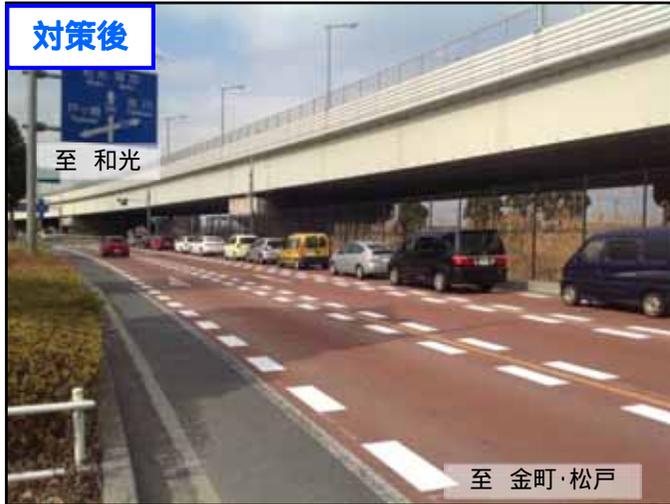
【対策事例】 交差点のカラー舗装を施工

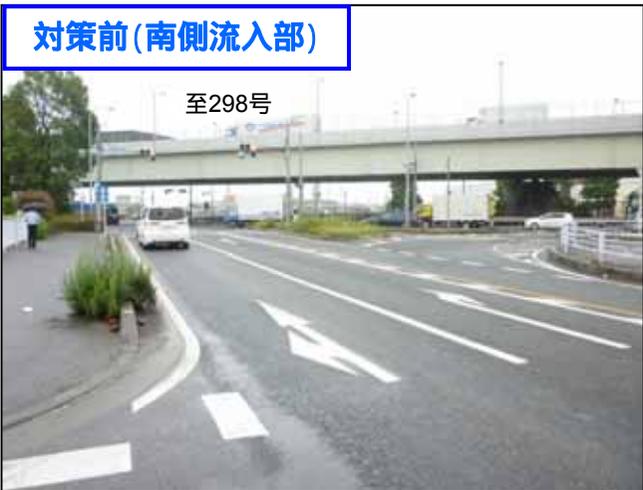
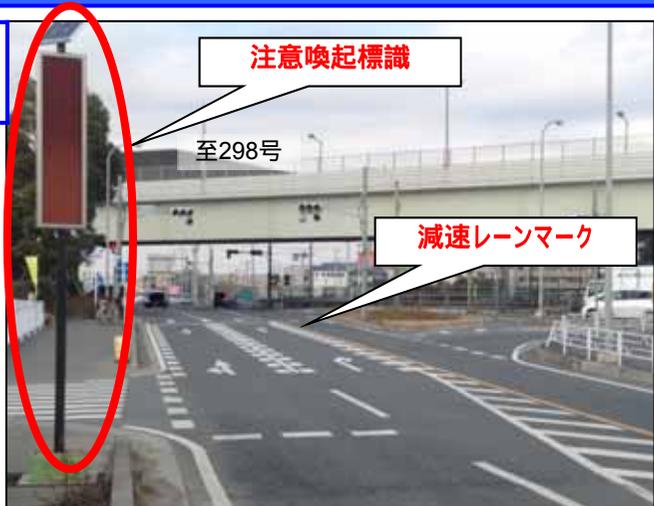
【対策事例】 交差道路の流入部に減速レーンマークとソーラータイプの注意喚起標識を設置

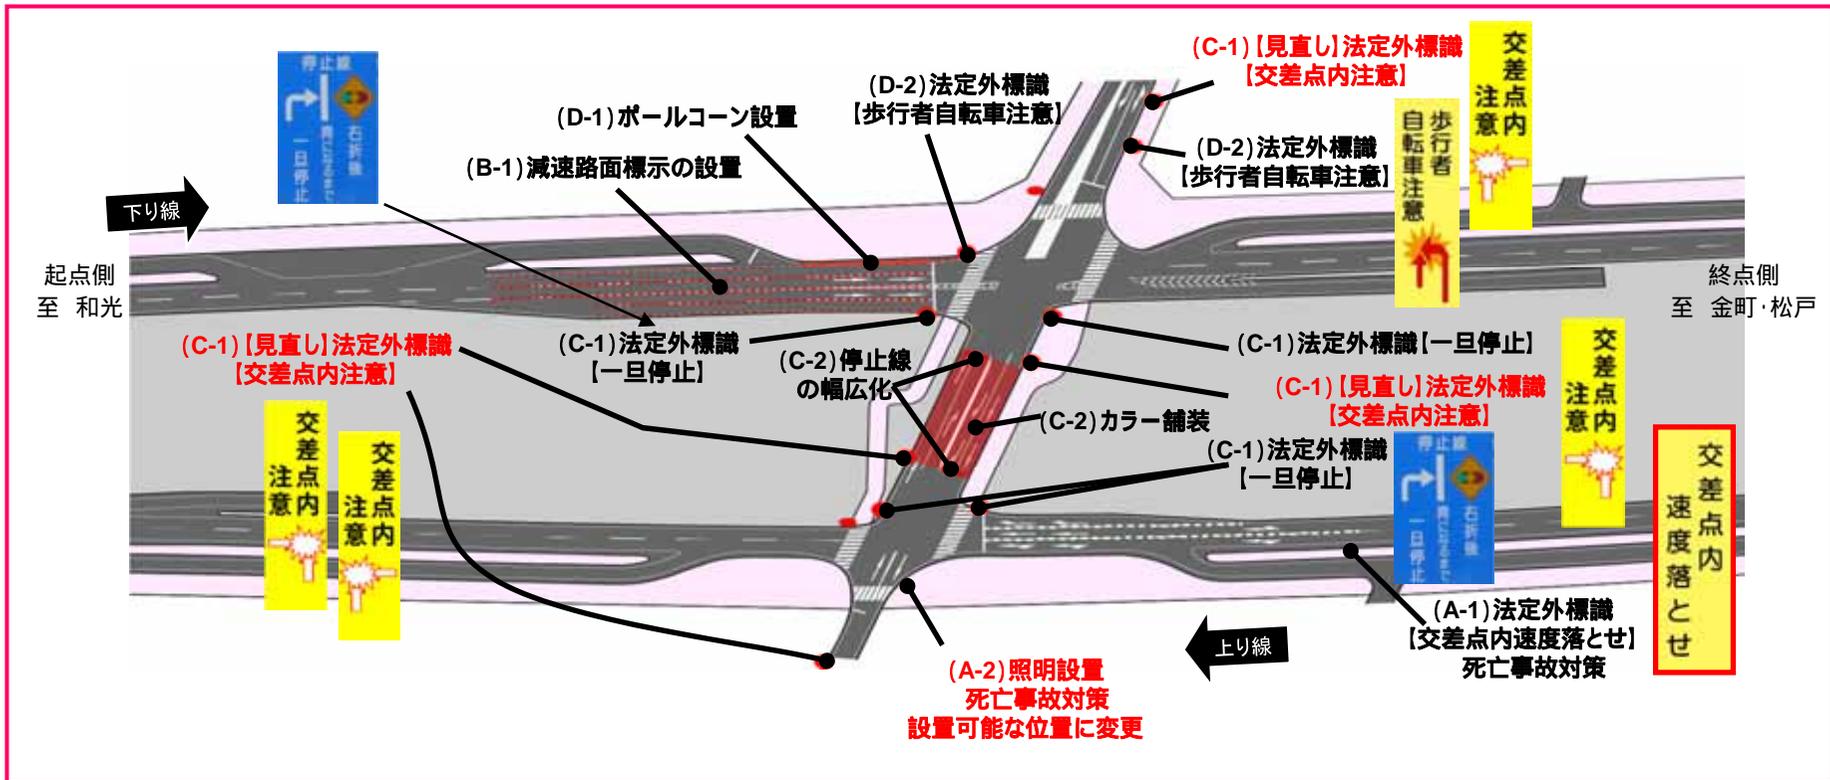
対策図(追加対策)

出会い頭事故対策として、法定外標識「出会い頭注意」を設置予定でしたが、出会い頭事故は交通量が多く渋滞する昼間と、交通量が少なく速度が高い夜間の双方で発生していることに配慮し、標識の標示を「交差点内注意」に見直しました。

図中赤字が見直し対策

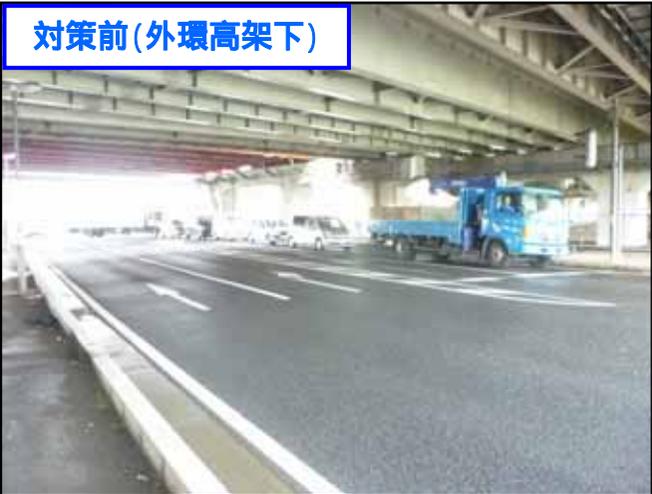
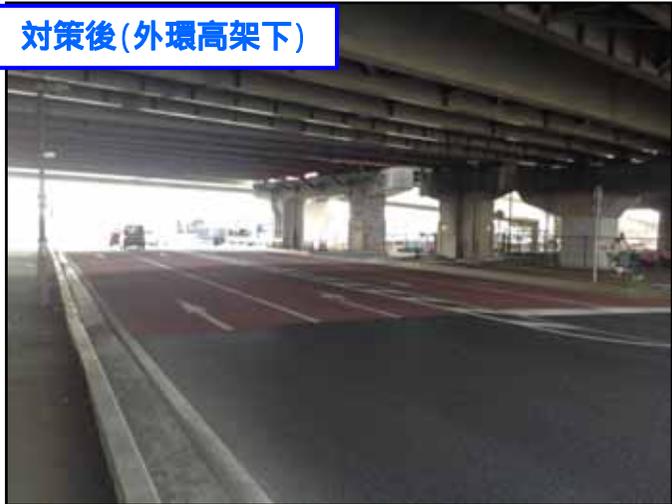
【対策事例】 交差点内にカラー舗装を施工

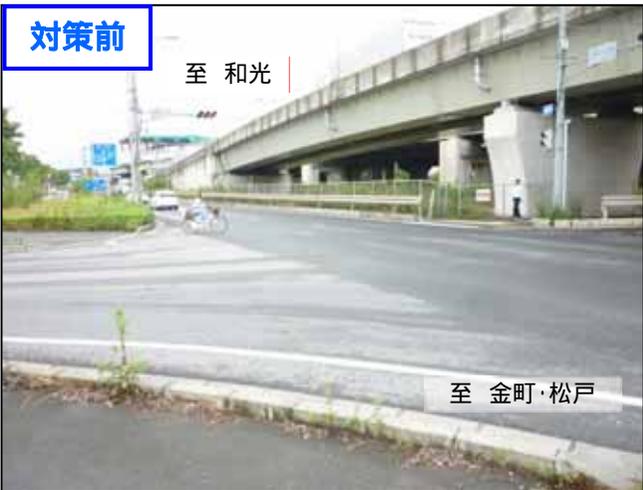
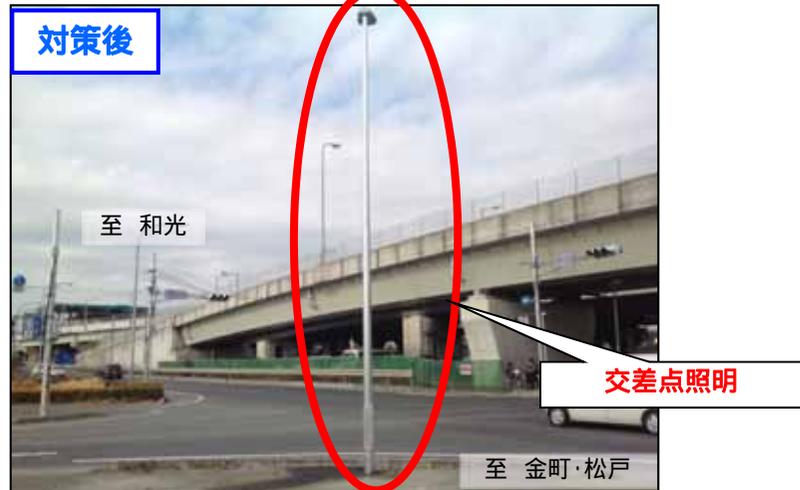
【対策事例】 横断歩道部の照度アップを図るために交差点照明を設置

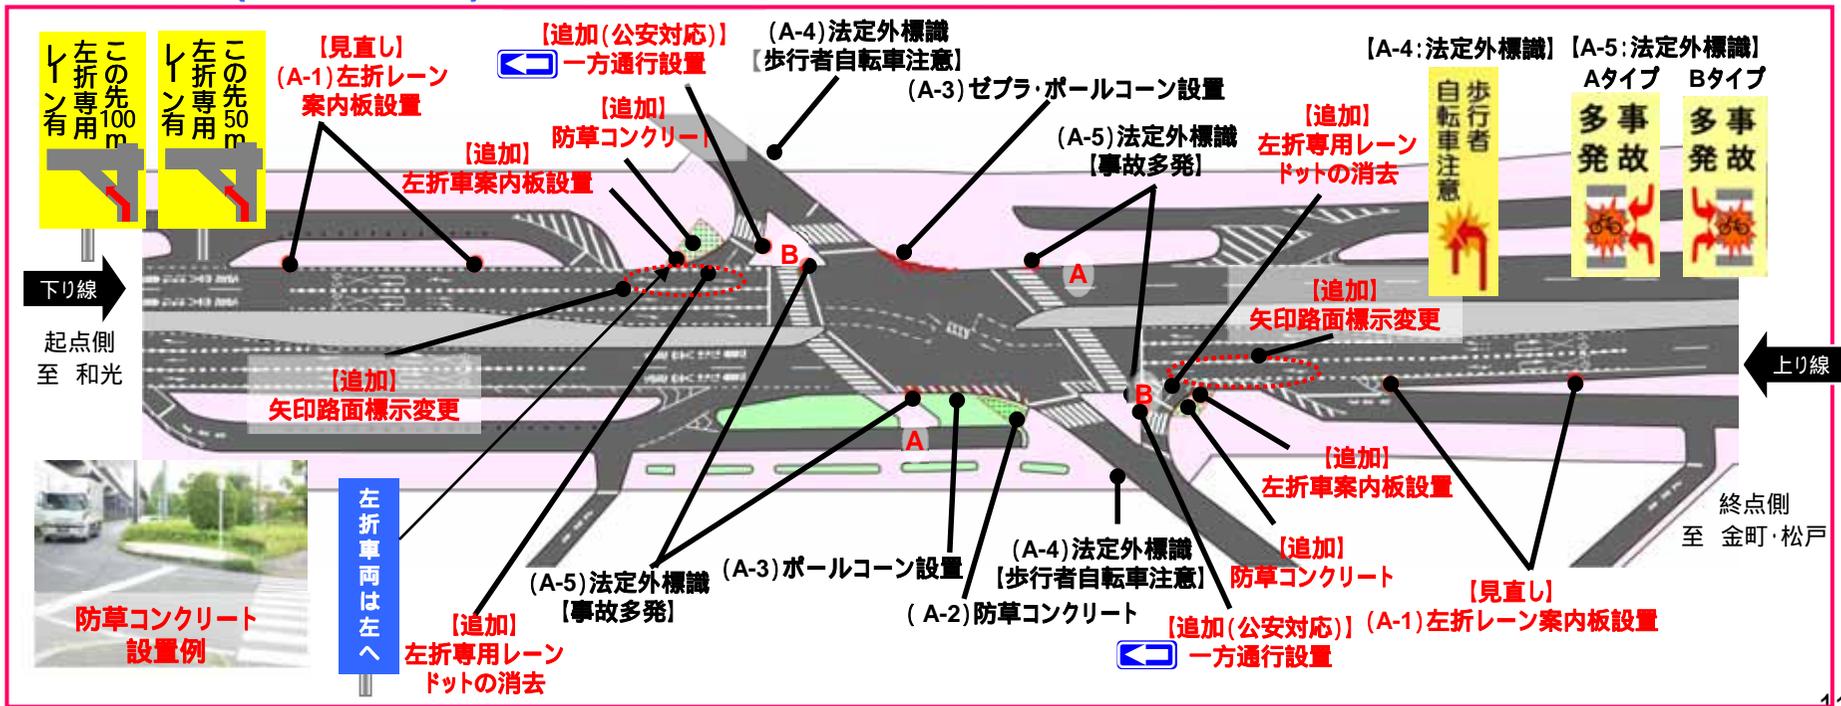
対策図(追加対策)

植栽の下部のみを刈ることで、視界を確保することが可能ではないか。 防草コンクリート
左折レーンから横断歩道手前の区間をカラー舗装としてはどうか。 左折車への注意喚起・案内板設置・矢印
路面標示の変更等の代替案により巻き込み事故を防止。

別途委員長より国道298号の減速レーンマークと左折専用レーンのドット標示がダブルで引かれており、左折
車両が進入しづらいとの意見。 ドットを消去

上記意見を頂いたため、以下の対策案を追加・見直しました。

図中赤字が追加・見直し対策

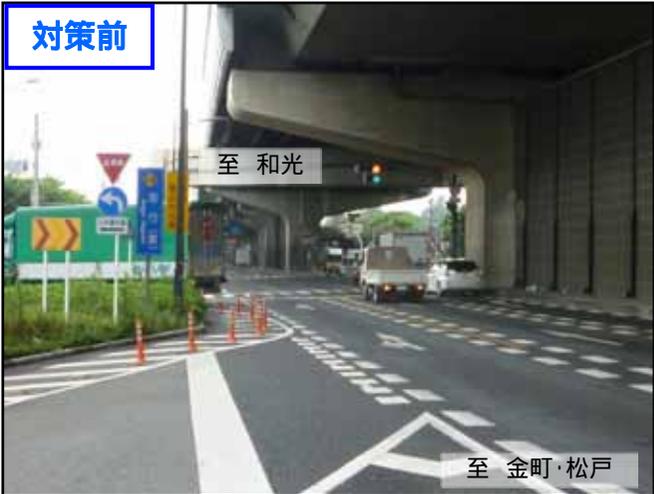
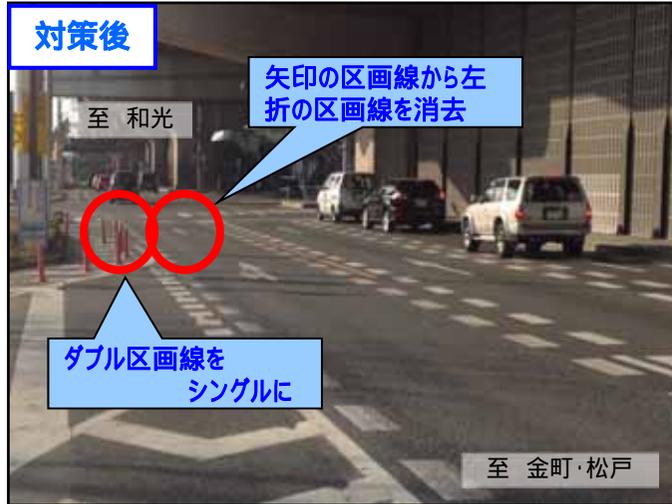
【対策事例】 矢印の区画線を見直し、左折専用レーンのダブル区画線をシングルに

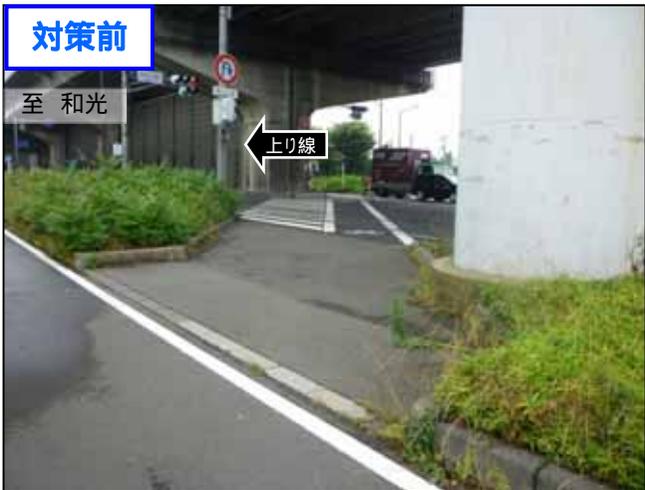
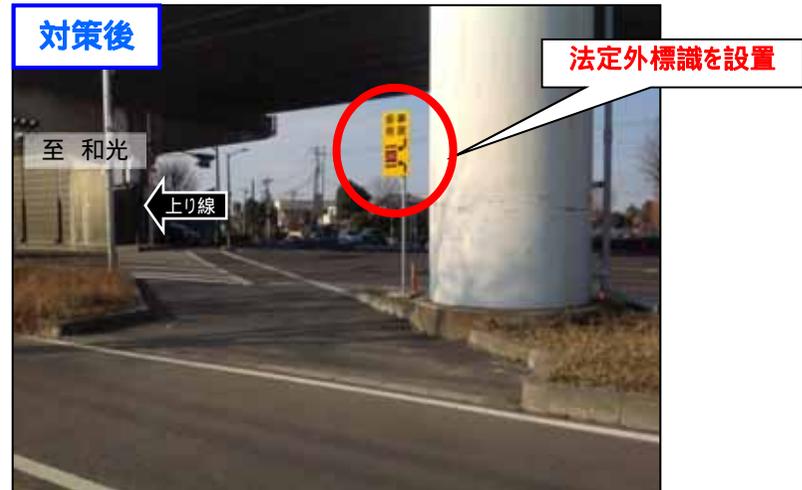
【対策事例】 歩行者・自転車への注意喚起として「事故多発」の法定外標識を設置

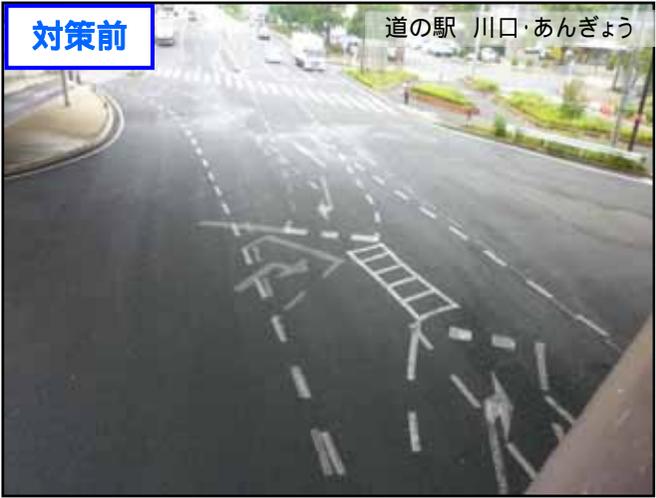
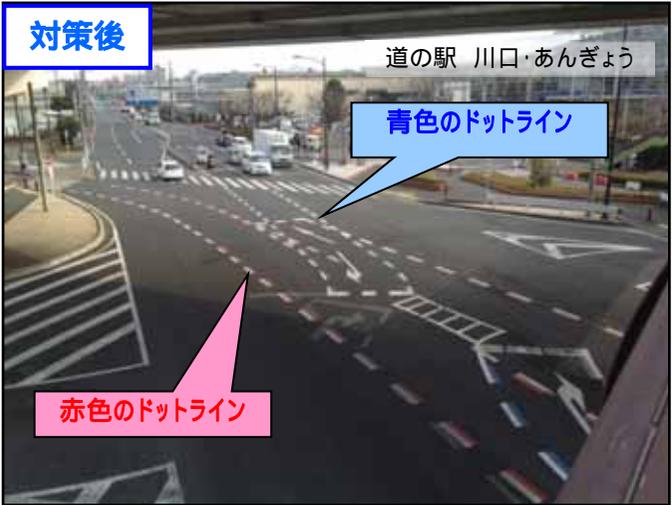
【対策事例】右折誘導線の高輝度化と指導線内側のカラー区画線を設置

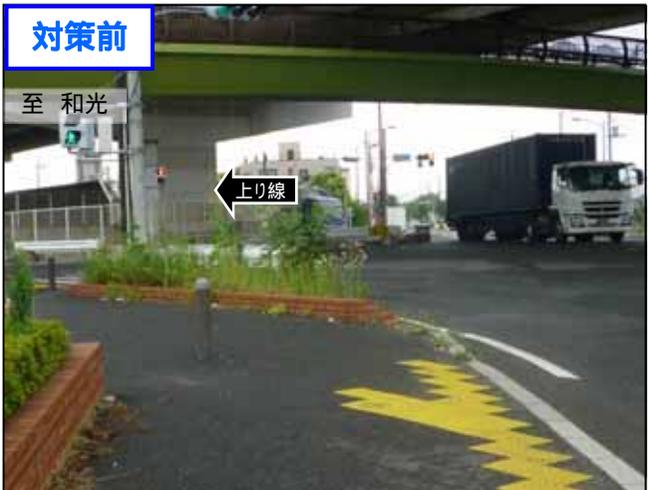
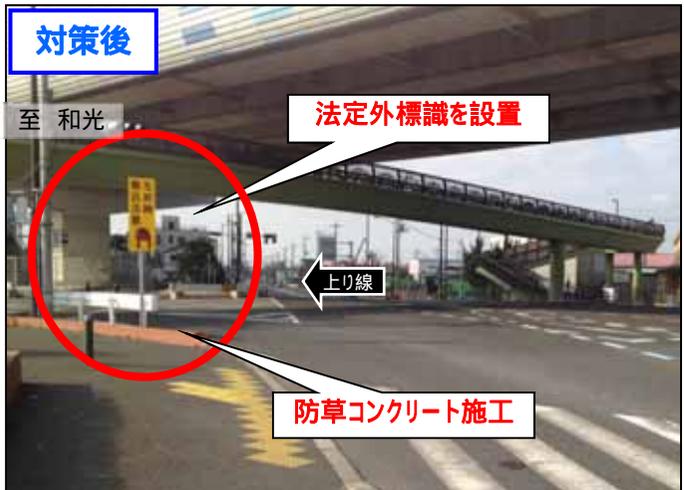
【対策事例】「左折時巻込注意」の法定外標識の設置

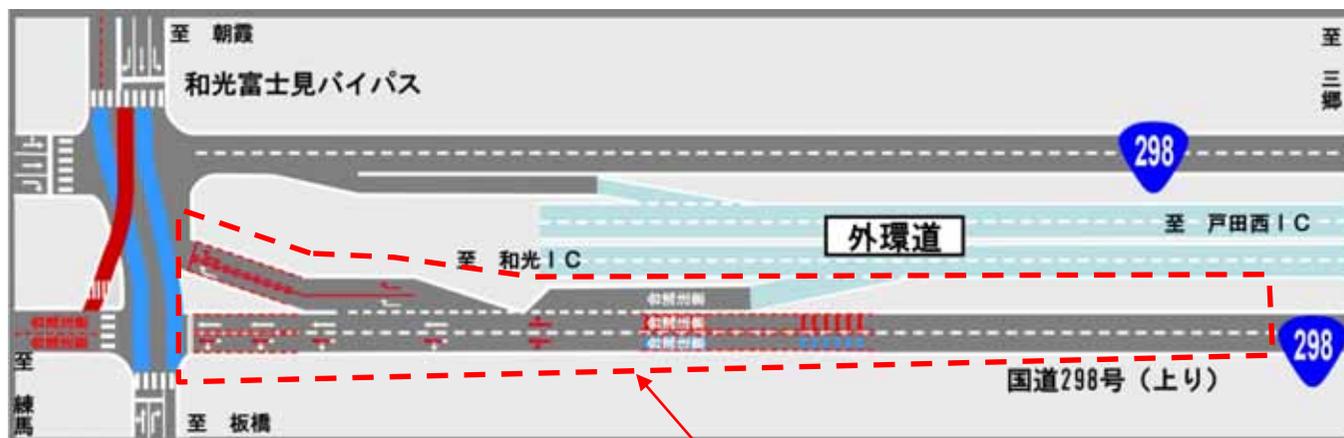
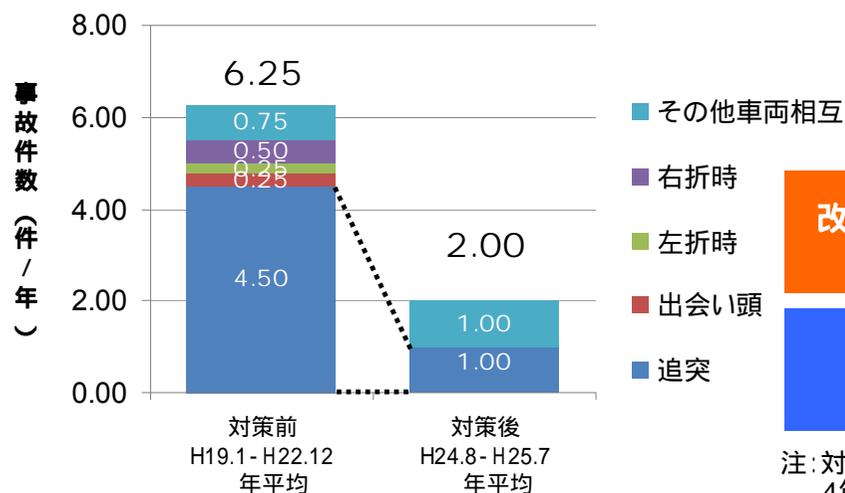
【事故件数の変化】

改良区間全体の事故件数が**約7割減少**、このうち、追突事故件数は**約8割減少**。

追突事故 ~~4.50件/年：対策前（H19.1～H22.12）~~
1.00件/年：対策後（H24.8～H25.7）
出典：事故データ

**改良区間全体の事故が約7割
(4.25件/年)減少**

**追突事故が約8割
(3.5件/年)減少**

注：対策前の事故件数はH19.1～H22.12の4年間を対象とし、表示件数は年平均値

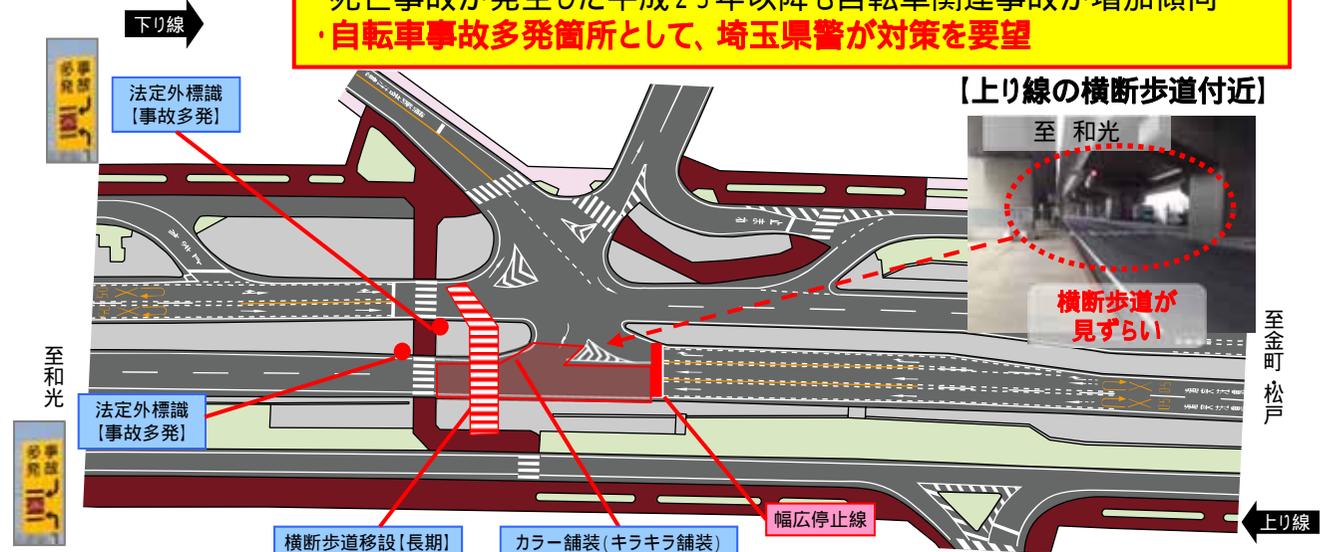
右折時事故・出会い頭事故
(自転車×自動車)
横断歩道付近に集中

歩行者への注意喚起
視認性の向上

追突事故

追突事故への注意喚起
安全な停止の支援

横断歩道付近に自転車事故が集中！

・死亡事故が発生した平成23年以降も自転車関連事故が増加傾向
・自転車事故多発箇所として、埼玉県警が対策を要望

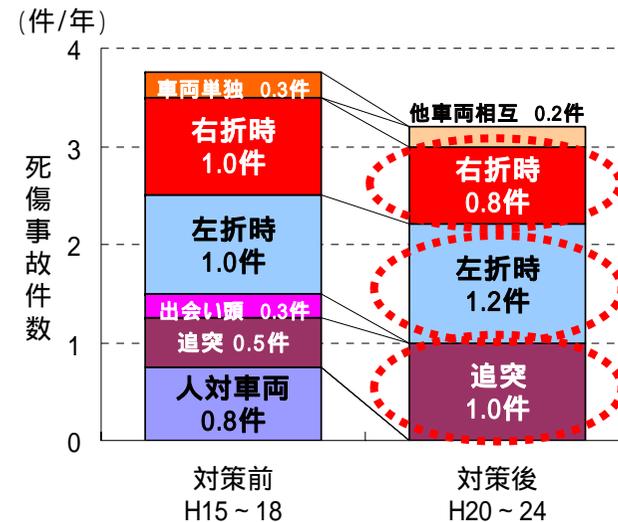
対策効果(対策前:H15~H18、対策後:H20~H24)

交差点全体の事故は減少
ただし、
上下線ともに夜間の追突事故が増加
横断歩道付近で左折車による自転車の巻きこみ事故が増加
右折時事故は減少したものの、**顕著な減少はみられない**

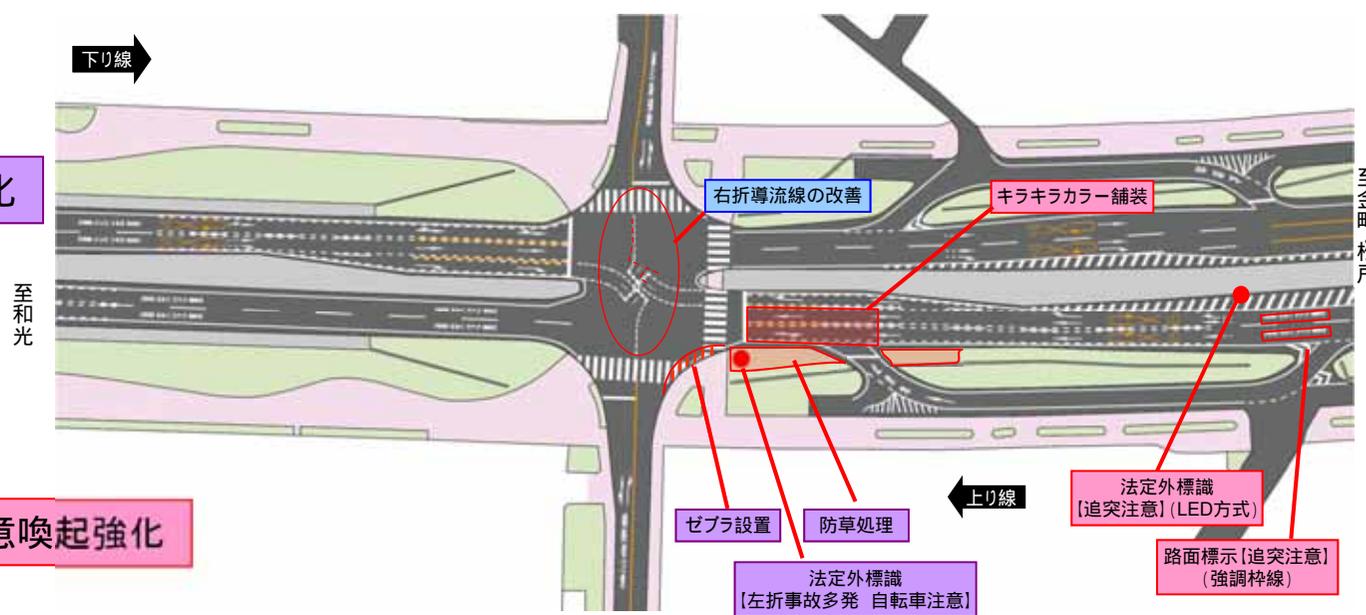
左折時事故
(自転車 × 自動車)

左折車への注意喚起強化

右折時事故

右折導流路の改善

追突事故(夜間事故)

夜間の追突事故への注意喚起強化

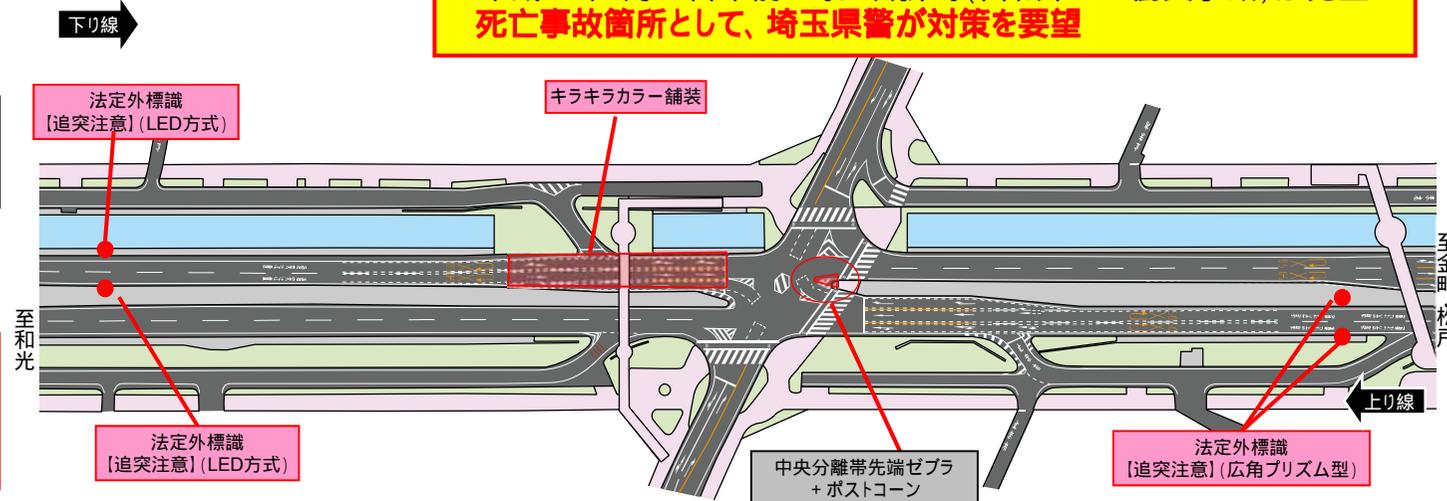
深夜に、横断歩道横断中(右折車と歩行者)の死亡事故が発生！

・平成24年4月28日午前3時に右折時(自転車との衝突事故)が発生
死亡事故箇所として、埼玉県警が対策を要望

右折ドライバーへの
注意喚起

追突事故への注意
喚起強化
安全な停止の支援

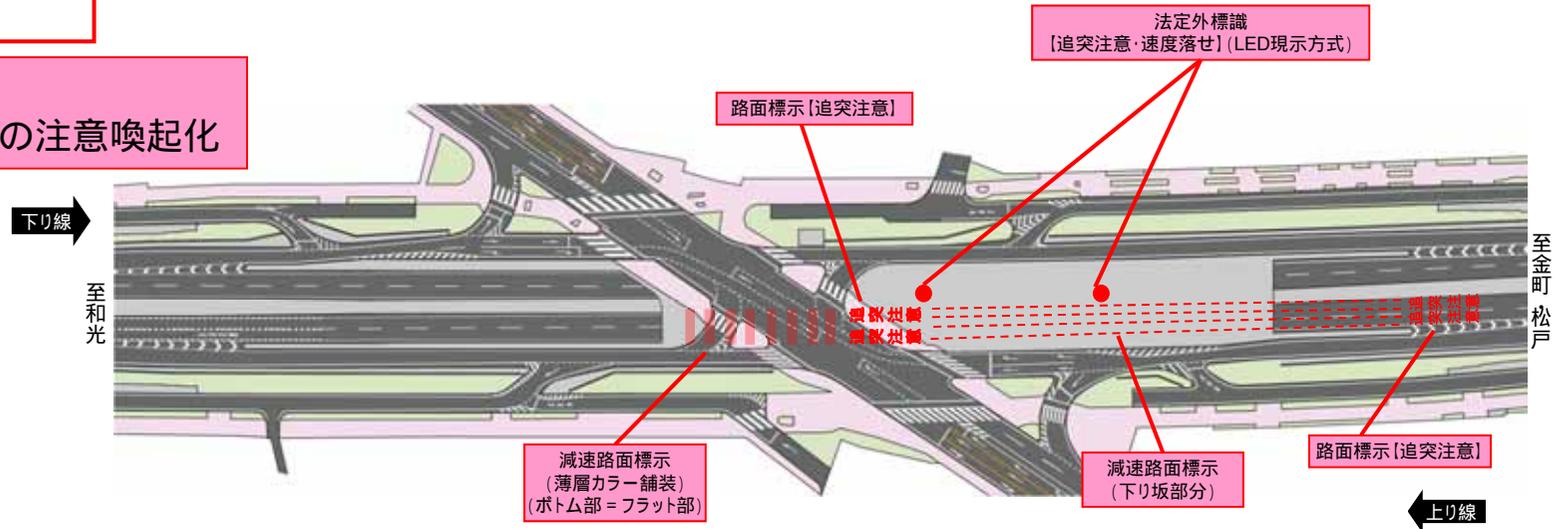
追突事故

速度抑止
追突事故への注意喚起化

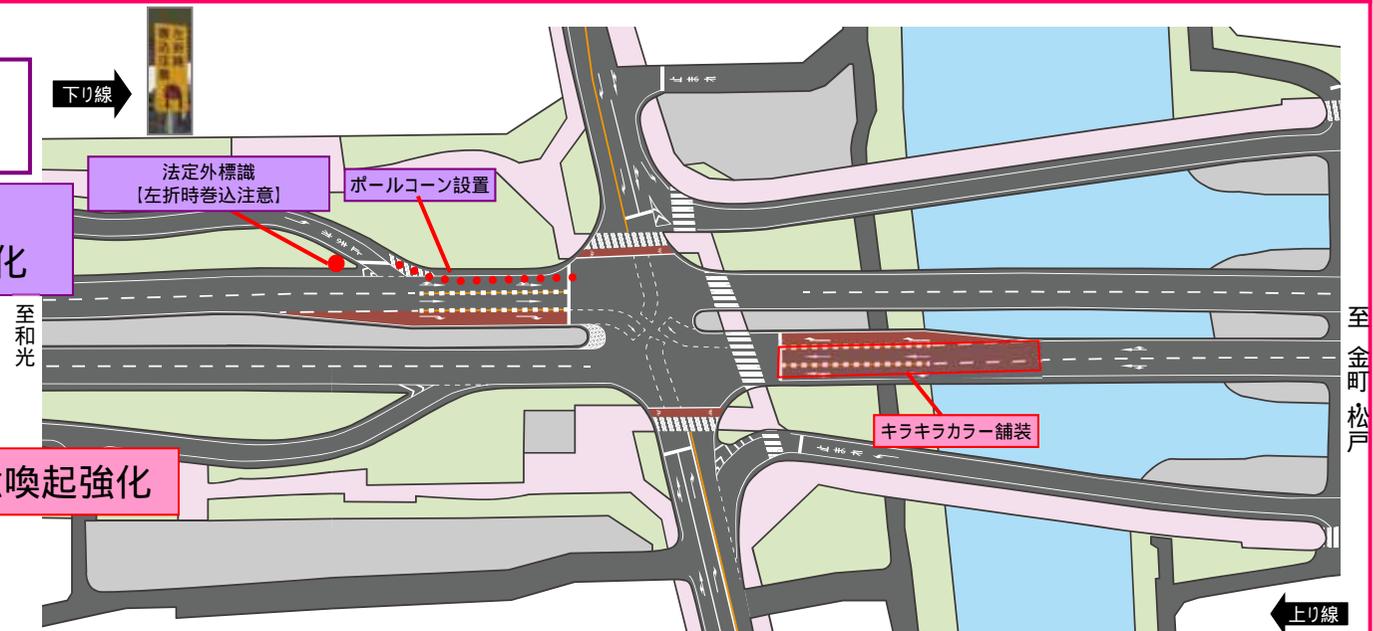
左折時事故
(自転車・二輪車 × 自動車)

左折車の速度抑止
二輪車のすり抜け防止強化

追突事故(夜間事故)

夜間の追突事故への注意喚起強化

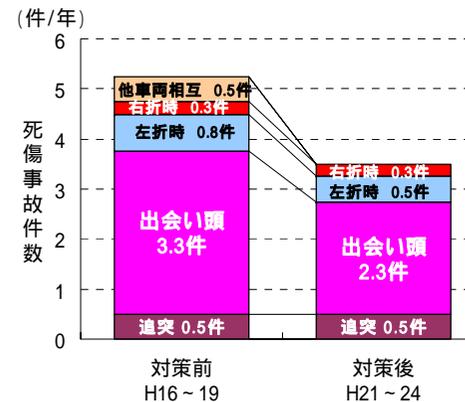
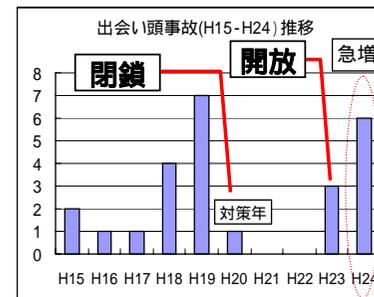
対策効果(対策前:H16~H19、対策後:H21~H24)

交差点全体の事故は減少
出会い頭事故は全体では減少

上り線では、閉鎖解除後の
H24に6件の出会い頭事故が
発生

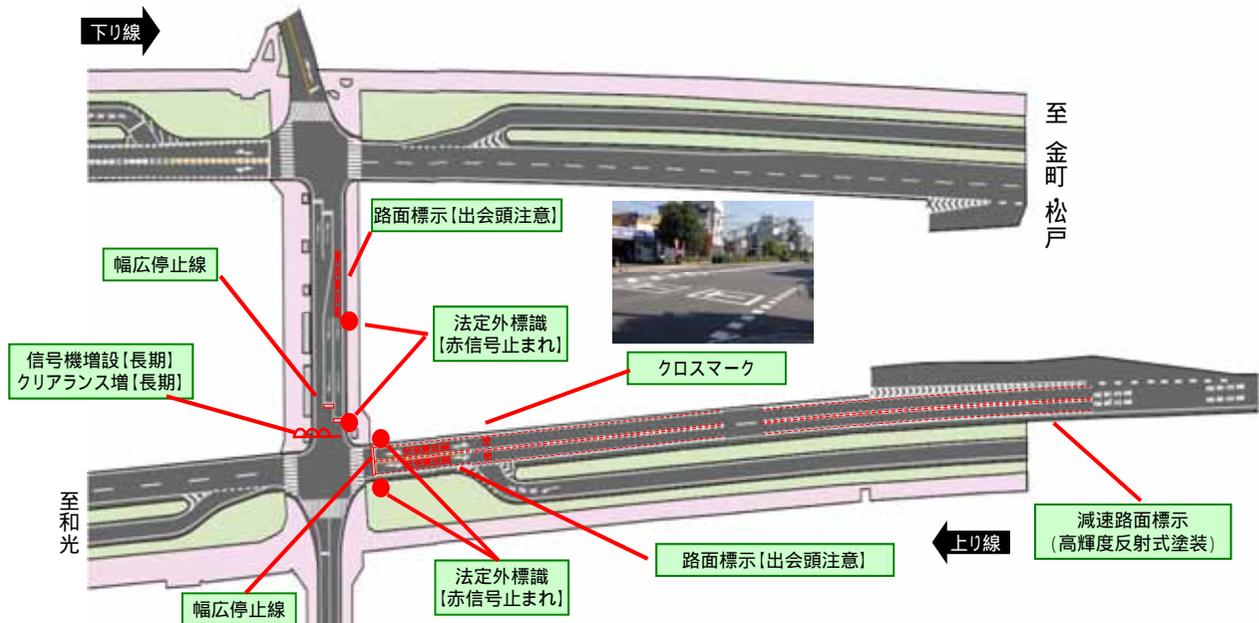
出会頭事故

交差道路直進車(上下線)
への注意喚起
安全な停止の支援
信号機の増設・現示改善
