鬼怒川の4ダムでは、流入量の増加に伴い、利水用の貯水量を回復させるためにダムへの貯留操作をおこないました。
その結果、鬼怒川の水位低下にもつながりました。

台風18号の鬼怒川上流ダム群の貯留状況

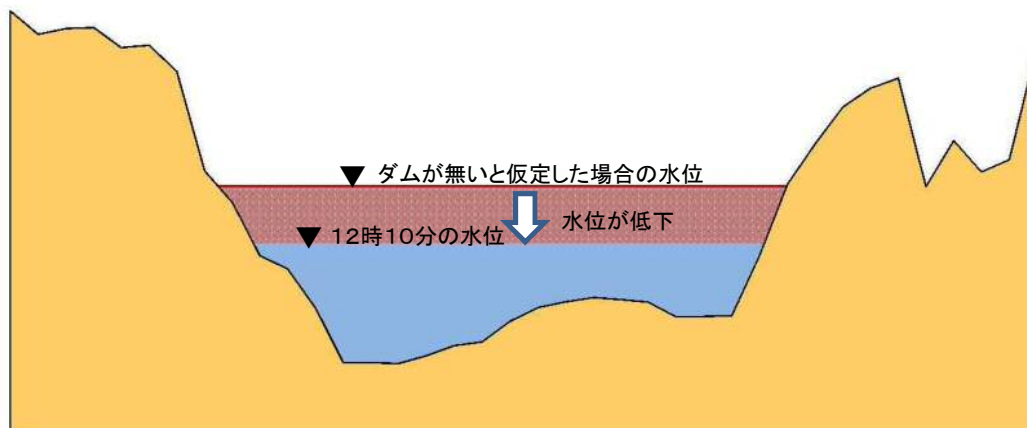
図2 ダム群により想定される水位の低減(小佐越地点)

ダム群が貯留したことにより、鬼怒川温泉下流の小佐越地点の水位を、ダムが無いと仮定した場合の水位と比較して、**1.4m**低下させることができたと想定されます。

※「ダムが無いと仮定した場合の水位」は、当該時刻の各ダム地点の貯留量の合計をダム下流の鬼怒川小佐越地点の水位低減量に換算しています。

※図1、図2はダム等の状況を説明するため模式的に表現したものであり、実際の状況とは異なります。

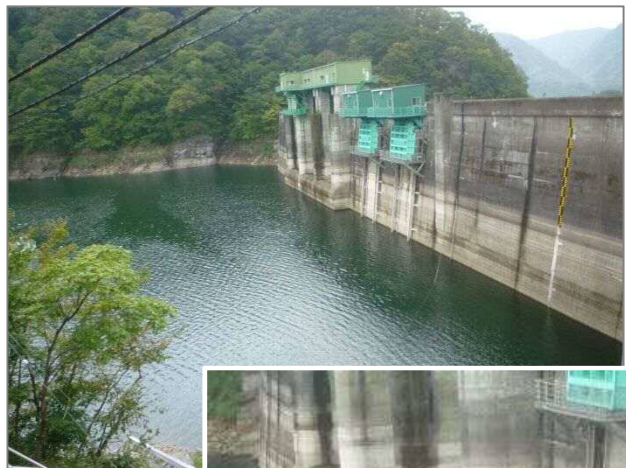
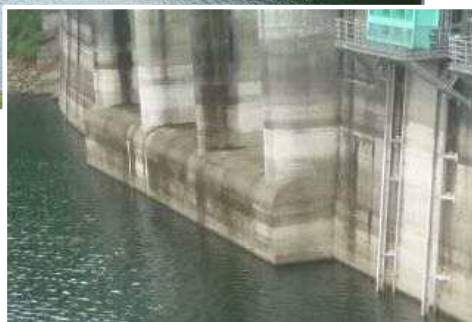
貯留前

五十里ダム

五十里ダム流域雨量 118.8mm (10月5日12時～10月6日12時)

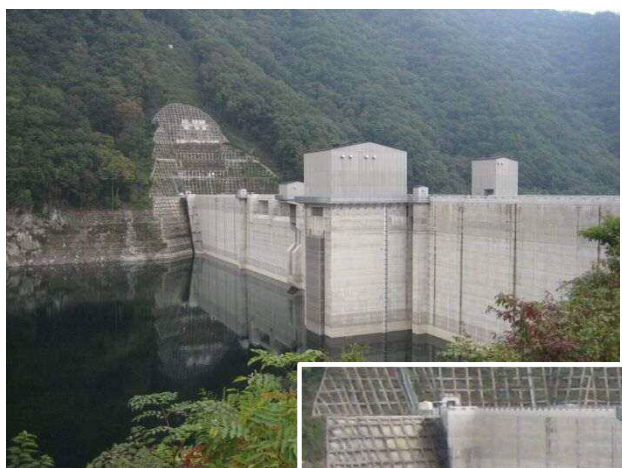
貯留前

湯西川ダム

湯西川ダム流域雨量 119.4mm (10月5日12時～10月6日12時)

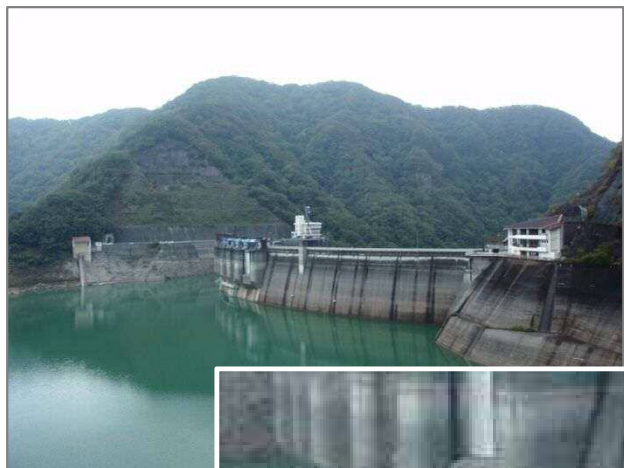
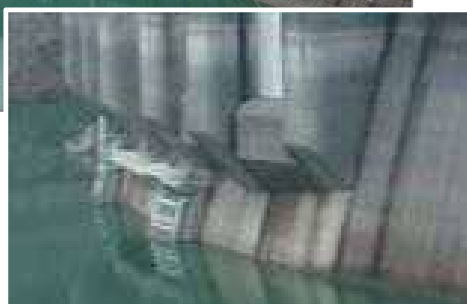
貯留前

川治ダム

川治ダム流域雨量 141.7mm (10月5日12時～10月6日12時)

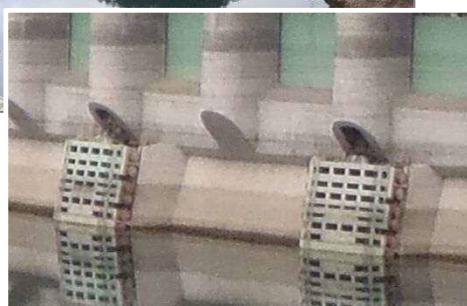
貯留前

川俣ダム

川俣ダム流域雨量 111.9mm (10月5日12時～10月6日12時)
