### 3. 緊急保全対策地区の選定

### 3.2. 緊急保全対策地区の選定

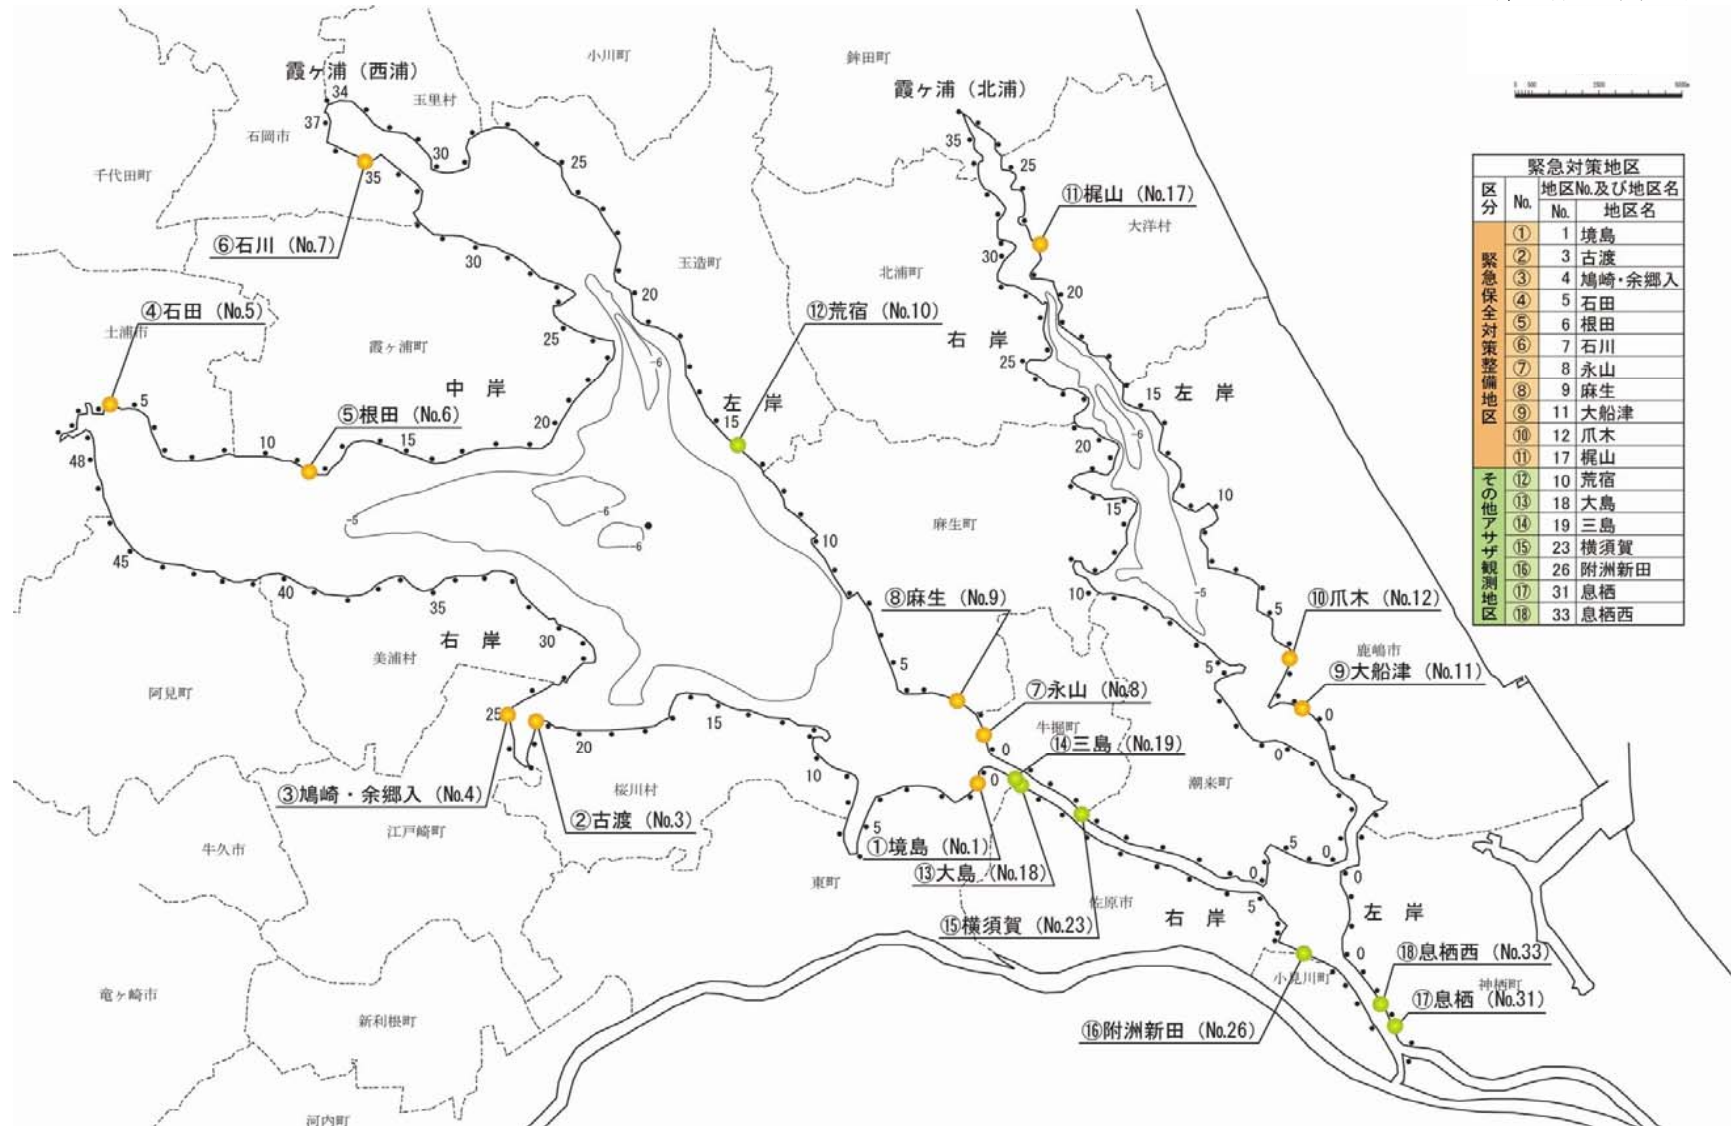
図 3.2-1 緊急保全対策整備地区およびアサザ観測地区の位置

また、残る 12 地区のうち、西浦の荒宿地区は別途波浪対策で実施したため、**最終的に「緊急保全対策地区として 11 地区」を選定**した。図 3.2-1 に、各地区の位置を示す。
