H26. 7. 1豪雨

鬼怒川・小貝川出水速報

平成26年7月3日 現在

国土交通省 関東地方整備局 下館河川事務所

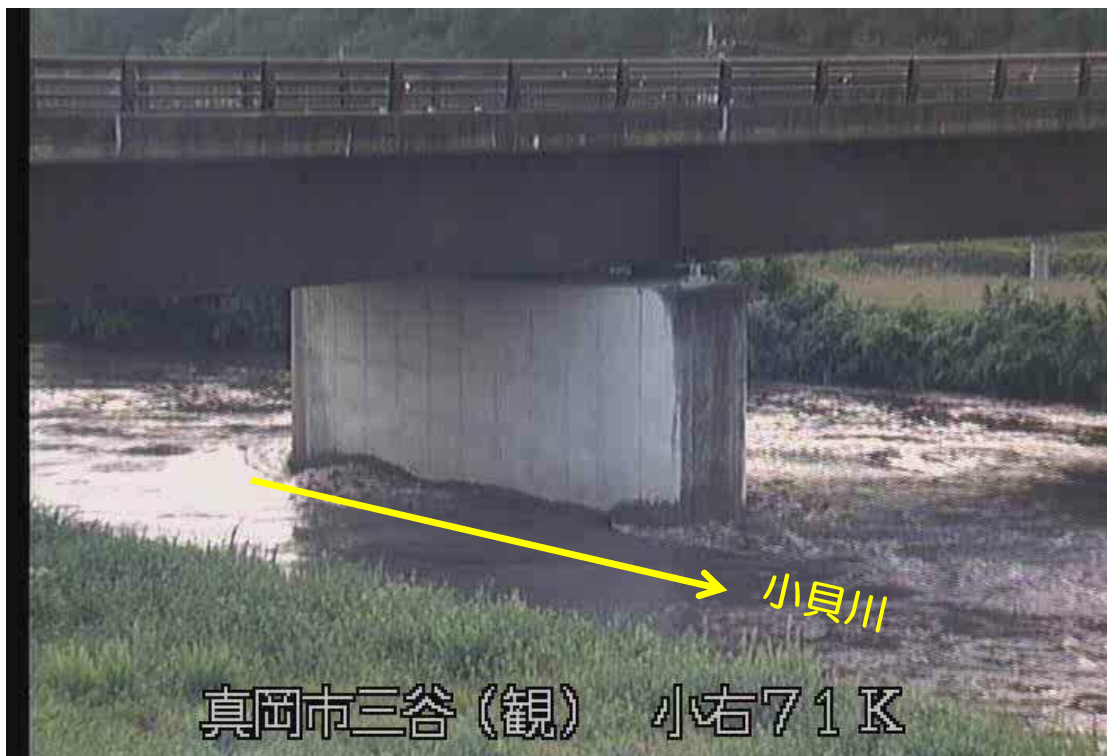
小貝川 三谷橋を撮影 7月1日5:45頃
左右岸 栃木県真岡市

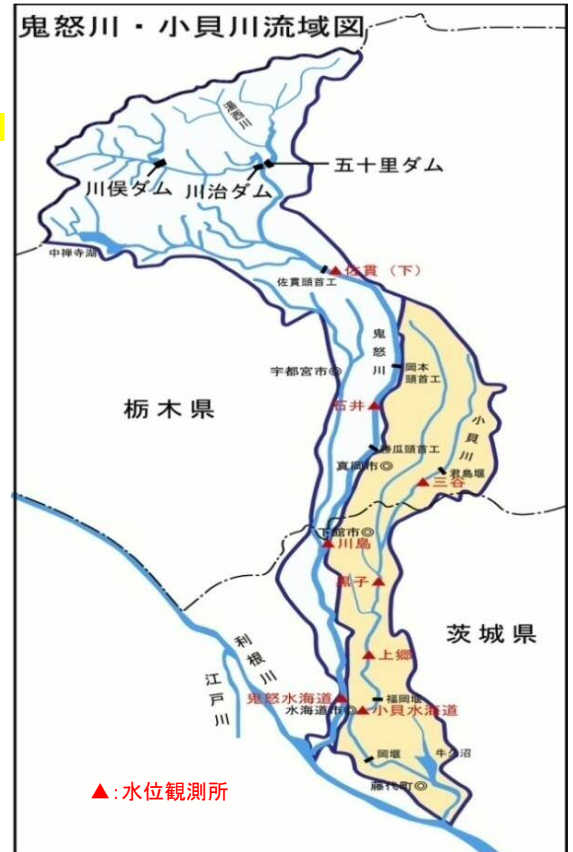
観測所		小貝川				鬼怒川			
		三谷	黒子	上郷	小貝川水海道	佐貫(下)	石井(右)	川島	鬼怒川水海道
水位	はん濫危険水位 (m)	3.00	5.80	5.20	6.50	3.50	3.30	3.10	6.00
	避難判断水位 (m)	2.50	5.30	4.70	6.00	2.40	2.30	1.60	5.10
	はん濫注意水位 (m)	1.80	3.80	3.60	4.60	2.30	1.50	1.10	3.50
	水防団待機水位 (m)	1.40	2.50	3.00	3.80	1.50	1.00	0.00	1.50
	最高水位 (m)	2.01 7/1 6:00	3.09 7/1 10:00	2.41 7/1 18:00	3.34 7/1 18:00	-1.03 7/1 2:00	-0.77 7/1 5:00	-2.01 7/1 8:00	-1.66 7/1 15:00
	水位レベル	レベル2	レベル1						
継続時間	水防団待機水位継続時間(h)	約5h	約8h	-	-	-	-	-	-
	はん濫注意水位継続時間(h)	約2h	-	-	-	-	-	-	-
	避難判断水位継続時間(h)	-	-	-	-	-	-	-	-
	はん濫危険水位継続時間(h)	-	-	-	-	-	-	-	-

※値は現地に設置されている水位標の読み値です。

今回の降雨により、鬼怒川・小貝川では、下表に示す通りの水位となりました。

小貝川の三谷水位観測所(栃木県真岡市)においてははん濫注意水位を約2時間超過しました。また、観測所によっては、水防団待機水位を超えました。

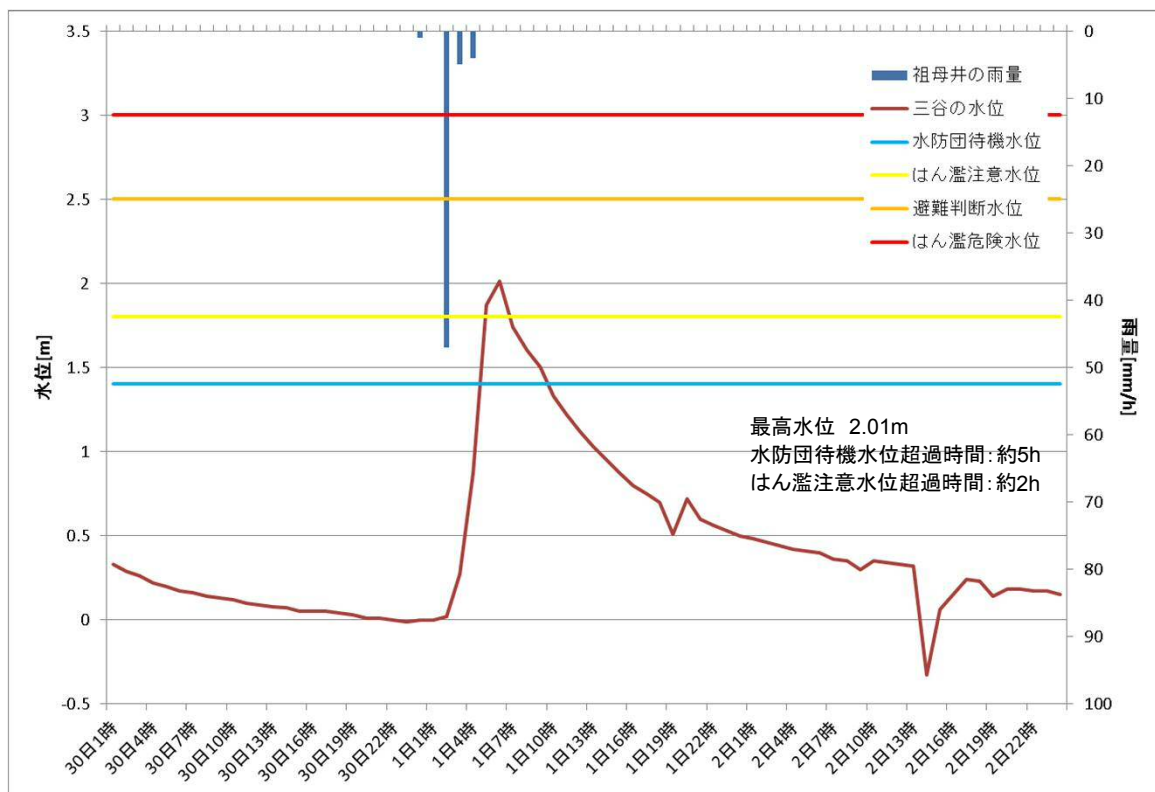
■ 三谷水位観測所(栃木県真岡市)

小貝川の水位変動状況と水防警報発令状況

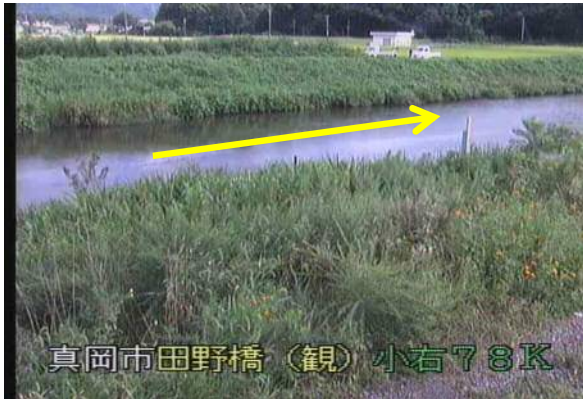
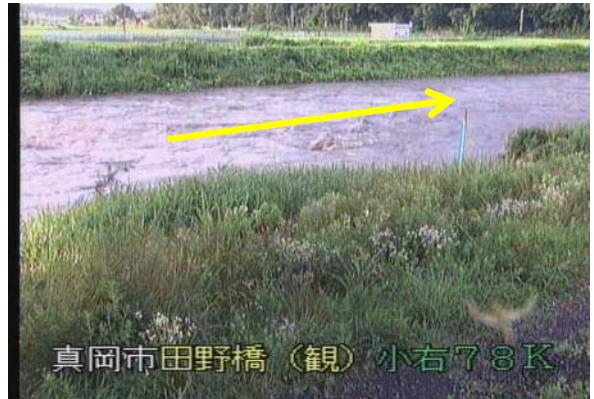
小貝川 78.0k付近 田野橋

小貝川の出水状況 (平常時と本出水における状況比較)

(平常時)

(1日5:18頃)

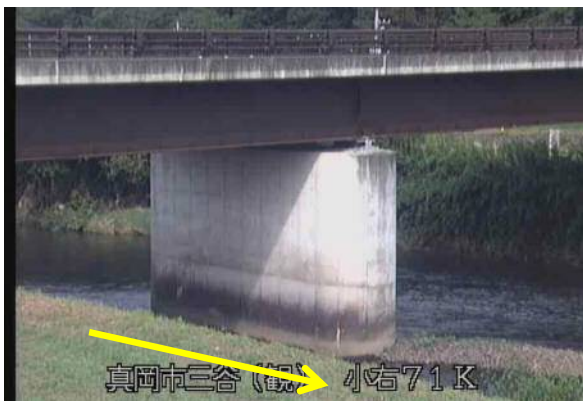
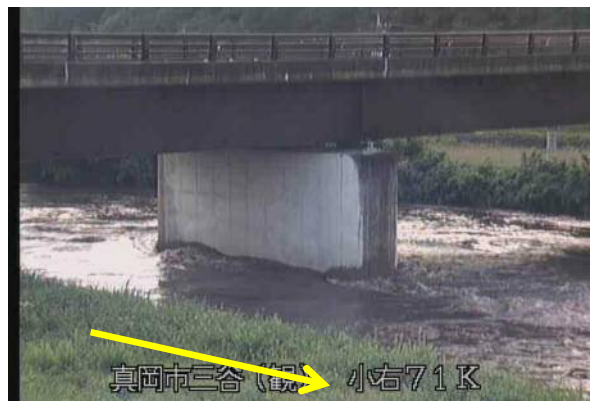
小貝川 71.5k付近 三谷橋

(平常時)

(1日5:45頃)

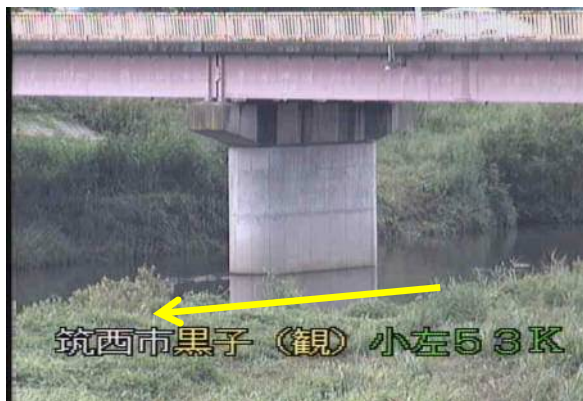
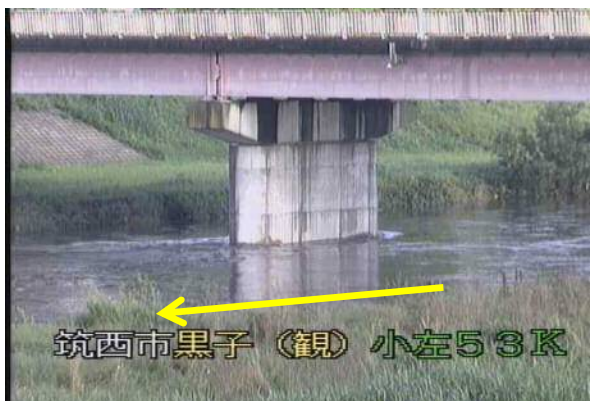
小貝川 53.5k付近 黒子橋

(平常時)

(1日5:46頃)
